# Boven-Leeuwen Bernhardstraat 28 Stoomkorenmolen (1904)

Bouwhistorisch verkenning

BAAC Rapport B-24.0176

# Concept rapport 26 april 2024

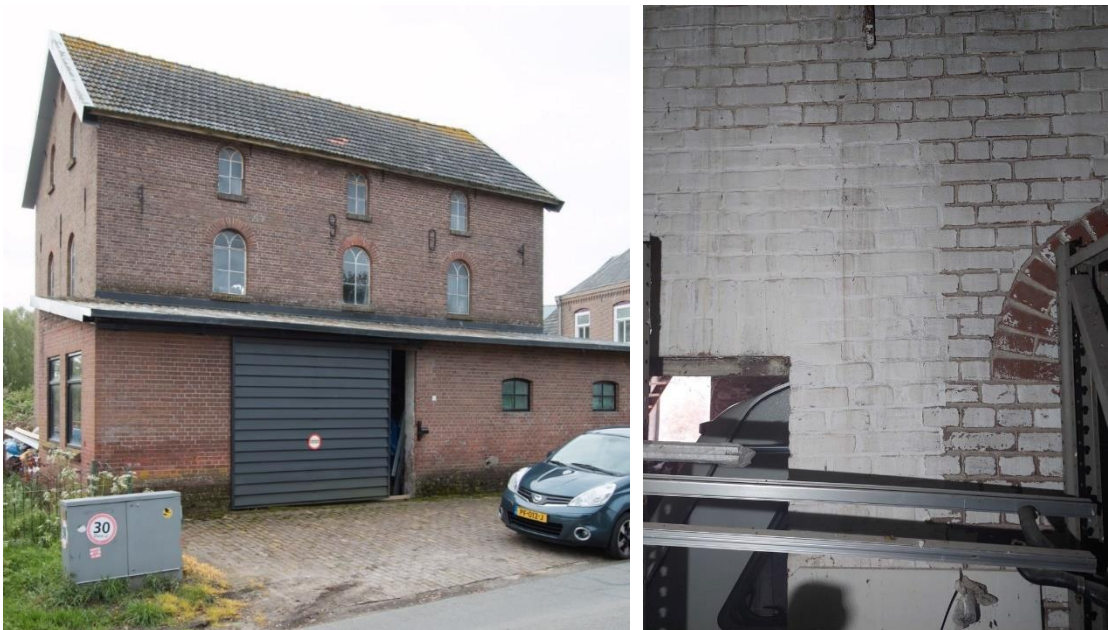
*De voorgevel met latere aanbouw. Rechts schilderwerk over het schoonmetselwerk. Links de rollaag van de secundaire doorgang, rechts een aanzet van een oorspronkelijke rondboog van een vensteropening. Overzichtsfoto is niet mogelijk vanwege stellingkasten voor de gevel.*

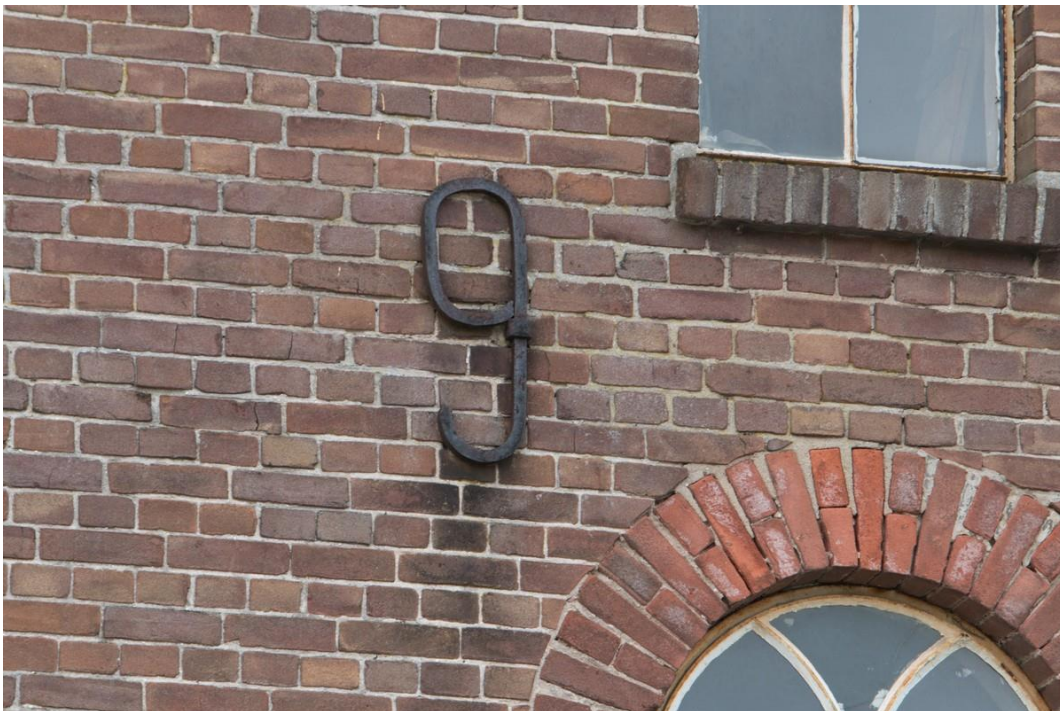
*Eén van de oorspronkelijke cijferankers. De lekdorpel in beeld is vernieuwd.*

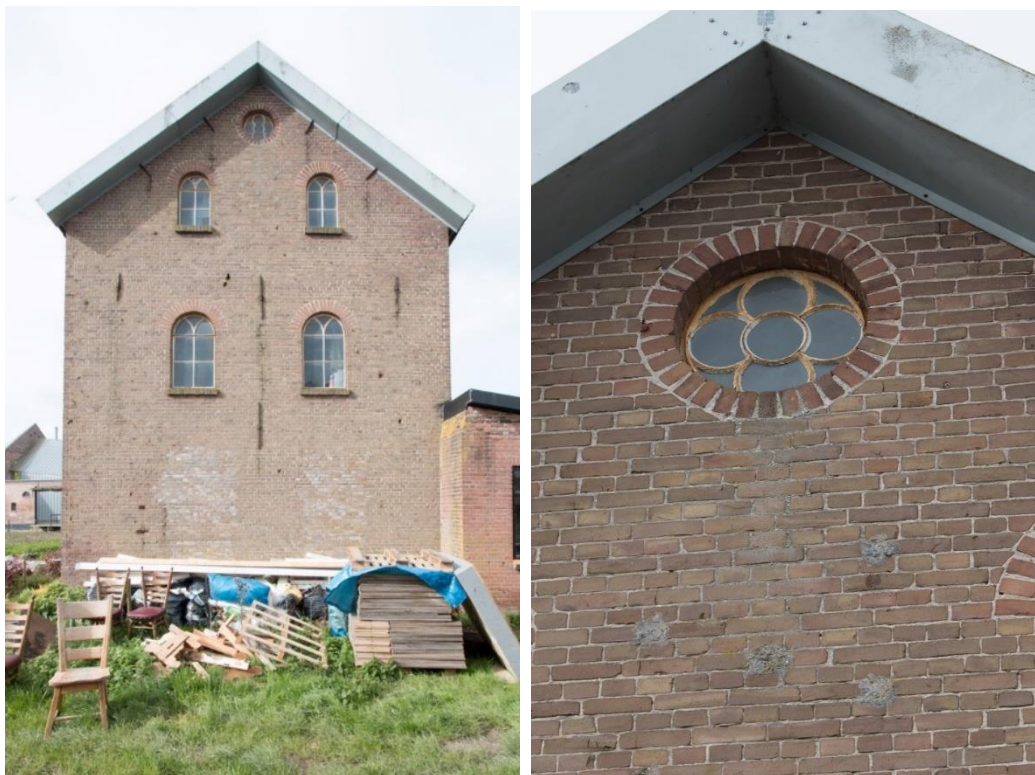
*De linker zijgevel, op de verdiepingen in oorspronkelijke staat. Rechts in detail het venster in de top van de gevel.*

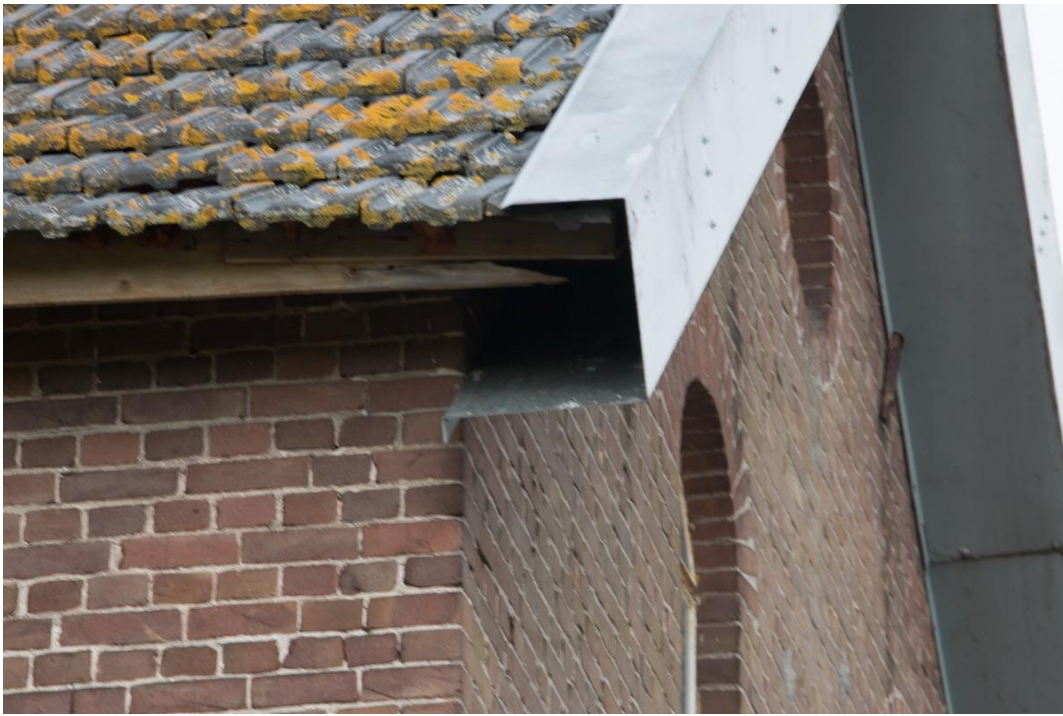
*Detail van de windveer. De oorspronkelijke veel lijkt geheel verdwenen.*

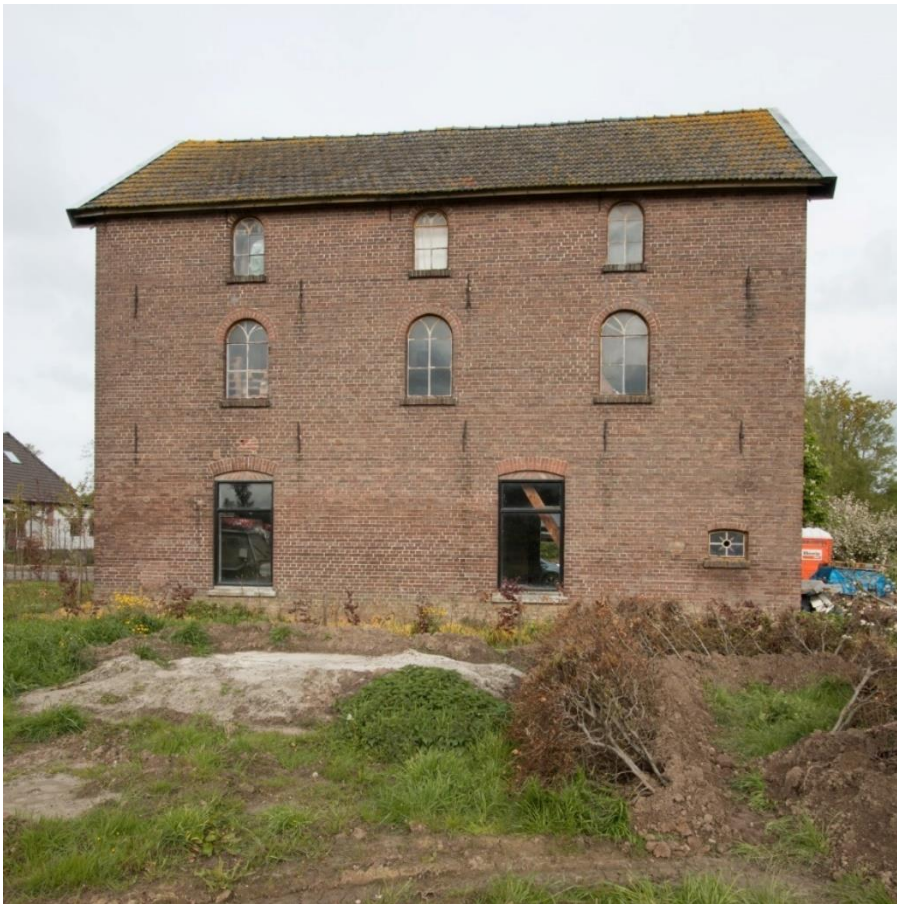
*De achtergevel waarin de grootste aanpassing in de tijd het vervangen van twee vensters op de begane grond is. De dakbedekking zal ook zijn vernieuwd (zoals bij de beschrijving van de voorgevel al is gesuggereerd).*

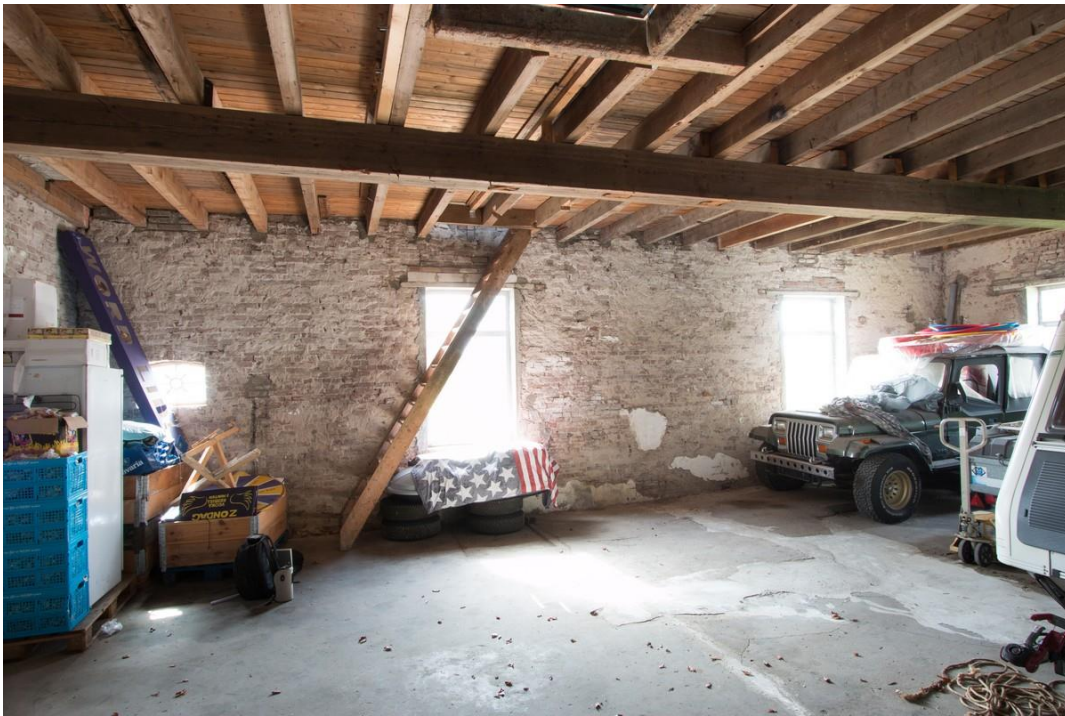
Opname in de richting van de achtergevel, ontdaan van pleisterwerk. Secundaire lateien boven de vensteropeningen in beeld. De trap (en het trapgat) is uit de jaren 1944-1950.

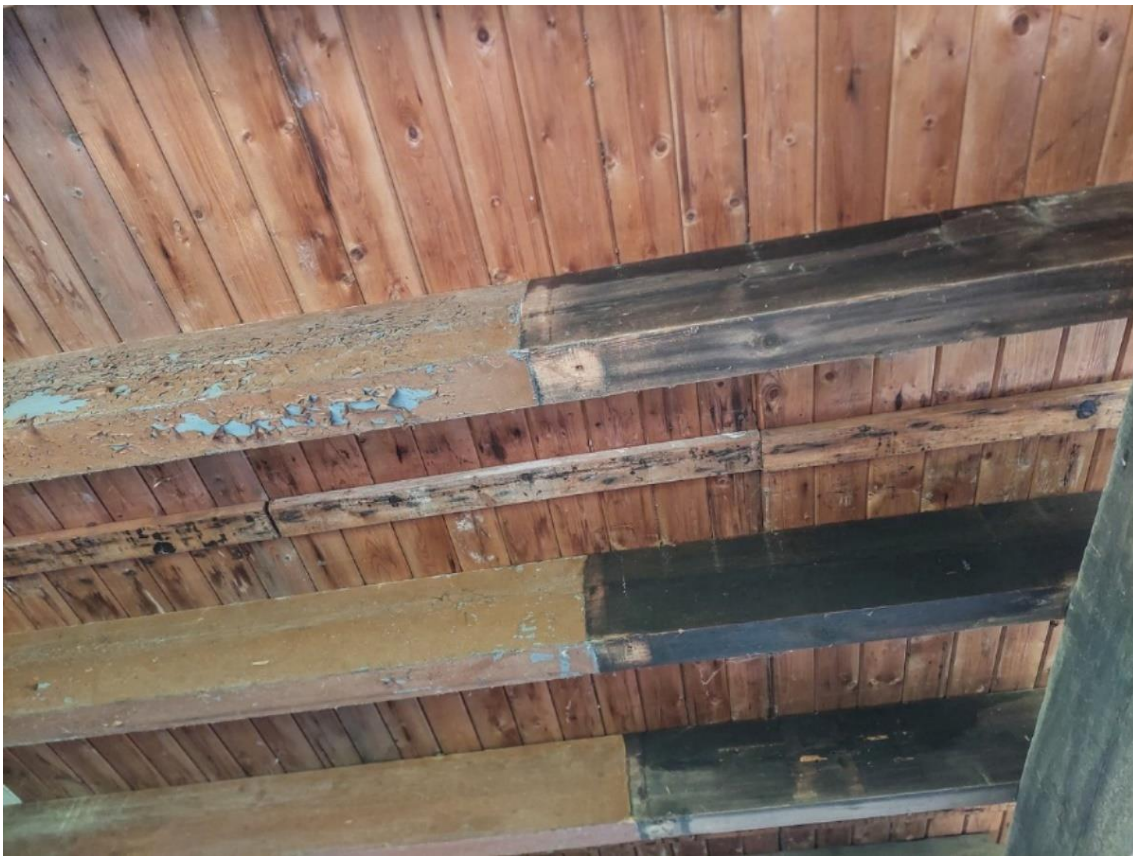
*Aan de hand van gedeeltelijke schildering is de plaats van een verdwenen scheidingswand te herleiden. Die plaats correspondeert met sporen in de begane-grondvloer. Dat de kleur niet op de vloerdelen is te zien, bevestigt dat de vloerdelen in dit geval secundair zijn.*

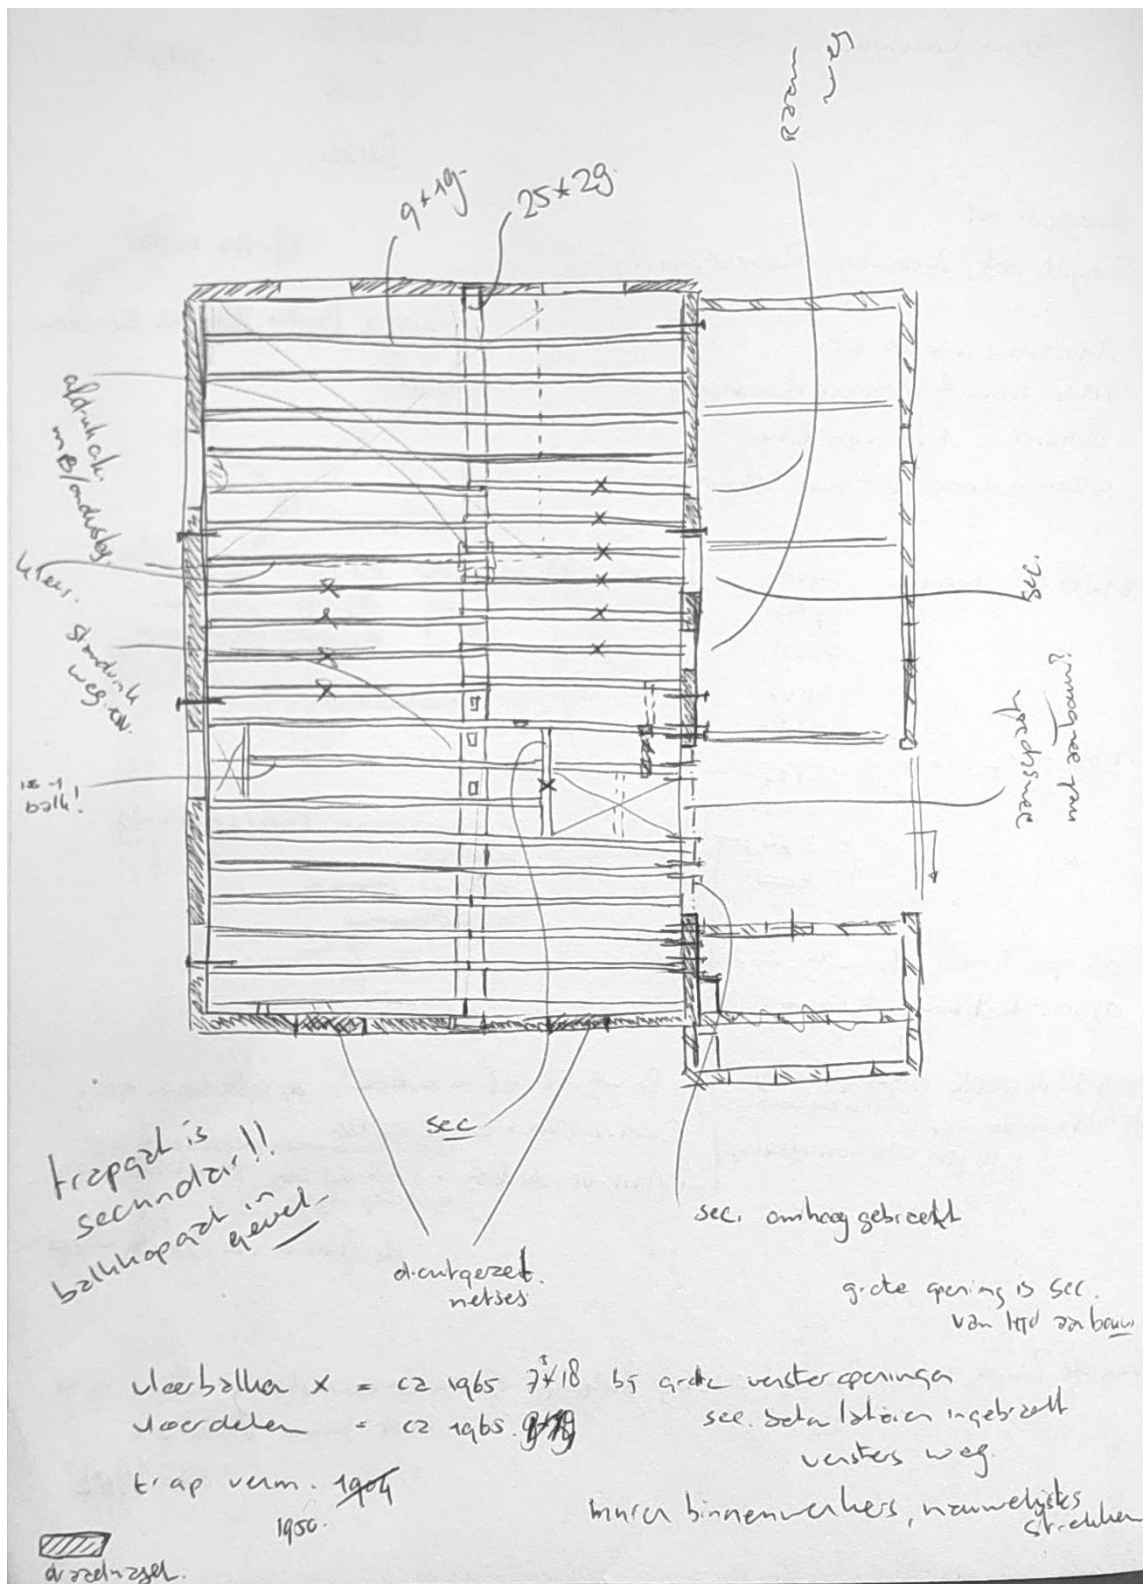
Veldwerkschets van de begane grond met projectie van de constructie van de verdiepingvloer. Niet-oorspronkelijke balken zijn met een 'X' gemarkeerd. Ook de raveelbalk bij het trapgat had zo'n X moeten krijgen.

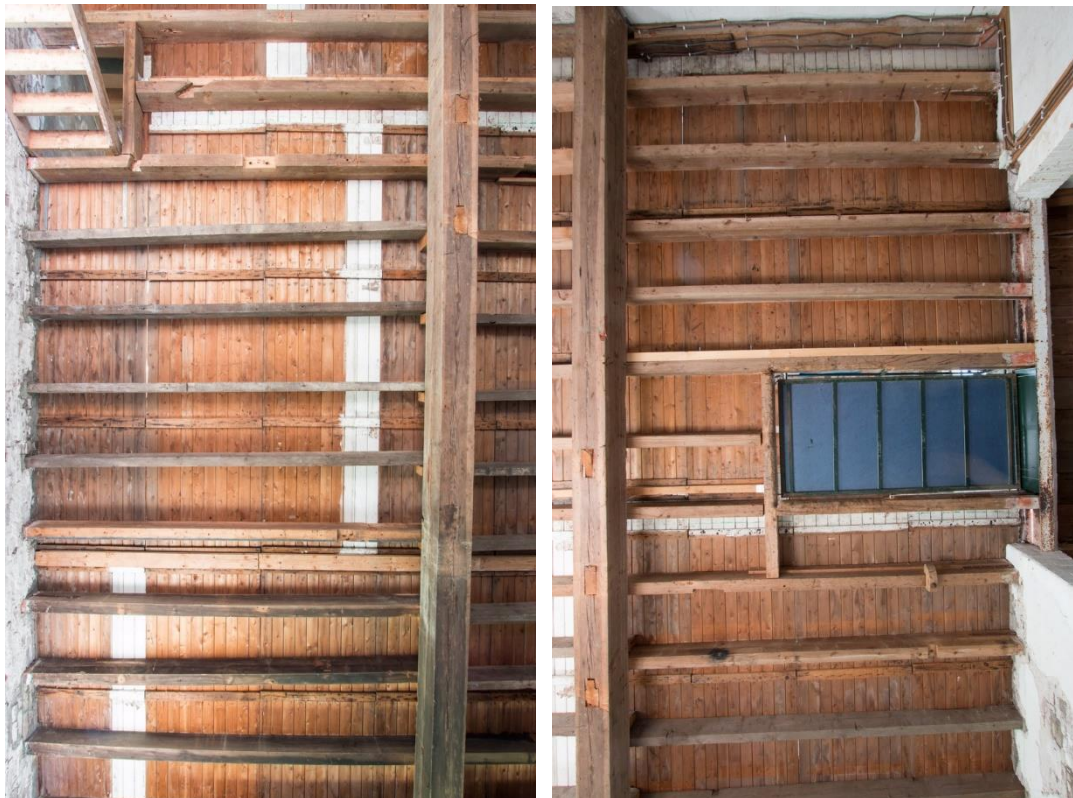
De tweede raveling, ter plaatse van de hijsinrichting, is in de huidige omgang ook geen oorspronkelijke. De raveelbalk doorsnijdt namelijk halfhouts een doorgaande kinderbint uit 1904. De huidige raveelbalk is aangebracht op het moment dat het hijsgat in de vloer werd vergroot. Sporen van een oorspronkelijke raveelbalk (twee balkvakken breed en half zo lang) zijn op de doorgaande kinderbinten aangetroffen (zie veldwerkschets).

*Opname van de vloerconstructie. De meeste van de niet doorgaande binten zijn van een verbouwfase. Op de rechter foto zien we het vergrote hijsgat. De raveelbalk is secundair en ingekast in een oorspronkelijke bint waarin sporen zijn te zien van een oudere raveelbalk.*

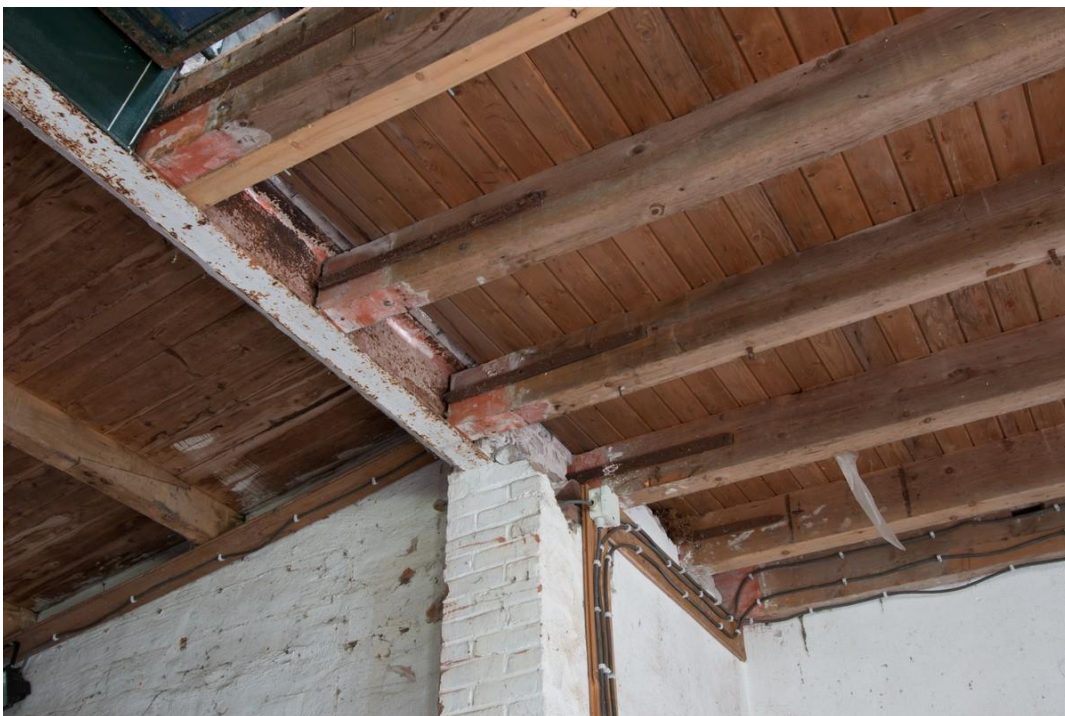
Ter plaatse van de grote doorbraak in de voorgevel lagen de binten oorspronkelijk vrijwel zeker in de gevel opgelegd, boven een toegang onder segmentboog. In de periode 1944-1950 werd de doorbraak vergroot en verhoogd. De stalen latei die hiervoor nodig was, werd met ankers aan de kinderbinten gekoppeld.

*Opname waarop te zien is dat de binten ter plaatse van de grote doorgang in de voorgevel opgelegd zijn op een stalen balk. De balkkoppen zijn in de menie gezet. De witte uitslag op de balkkoppen (kalk) toont aan dat deze balken oorspronkelijk in muurwerk laten opgelegd. Dit bewijst dat de stalen balk (en dus de doorgang in huidige vorm) van latere datum is.*

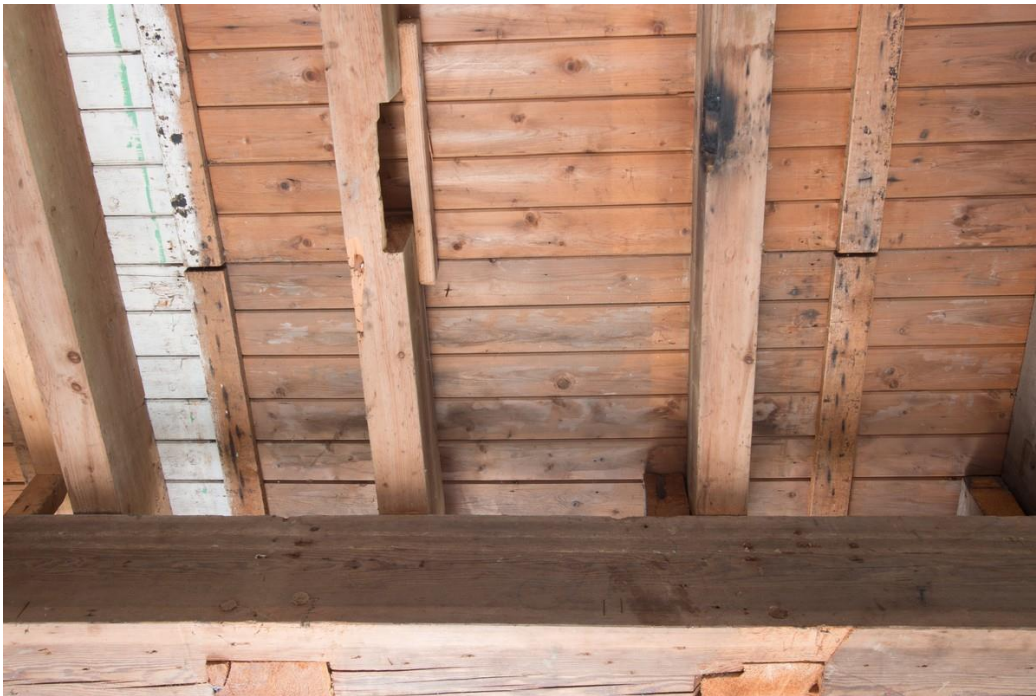
*Op enkele binten zijn nog sporen te zien van koorden of linten in de vorm van slijtages.*

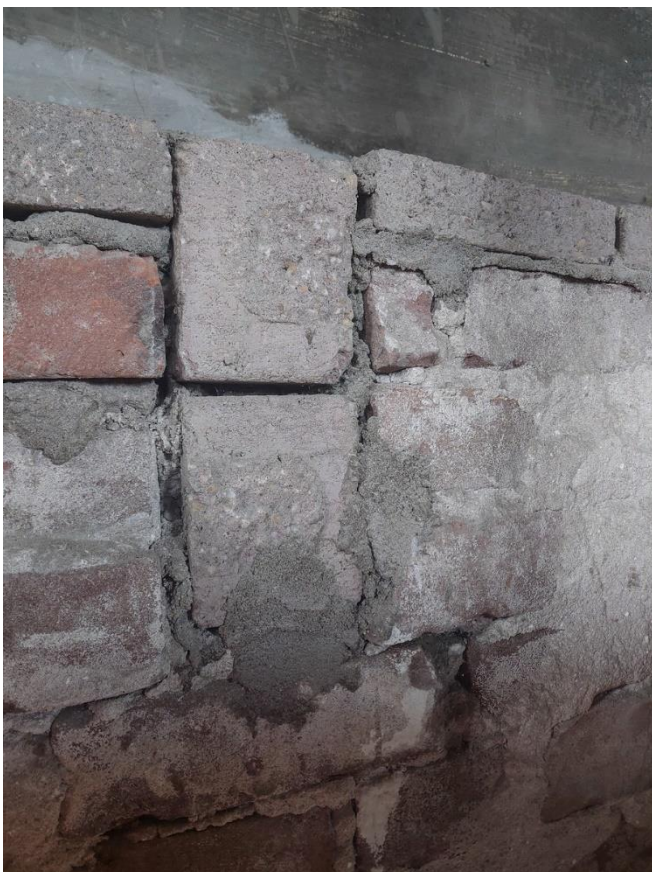
*Dichtgezet balkkopgat dat bewijst dat het huidige trapgat niet oorspronkelijk is.*

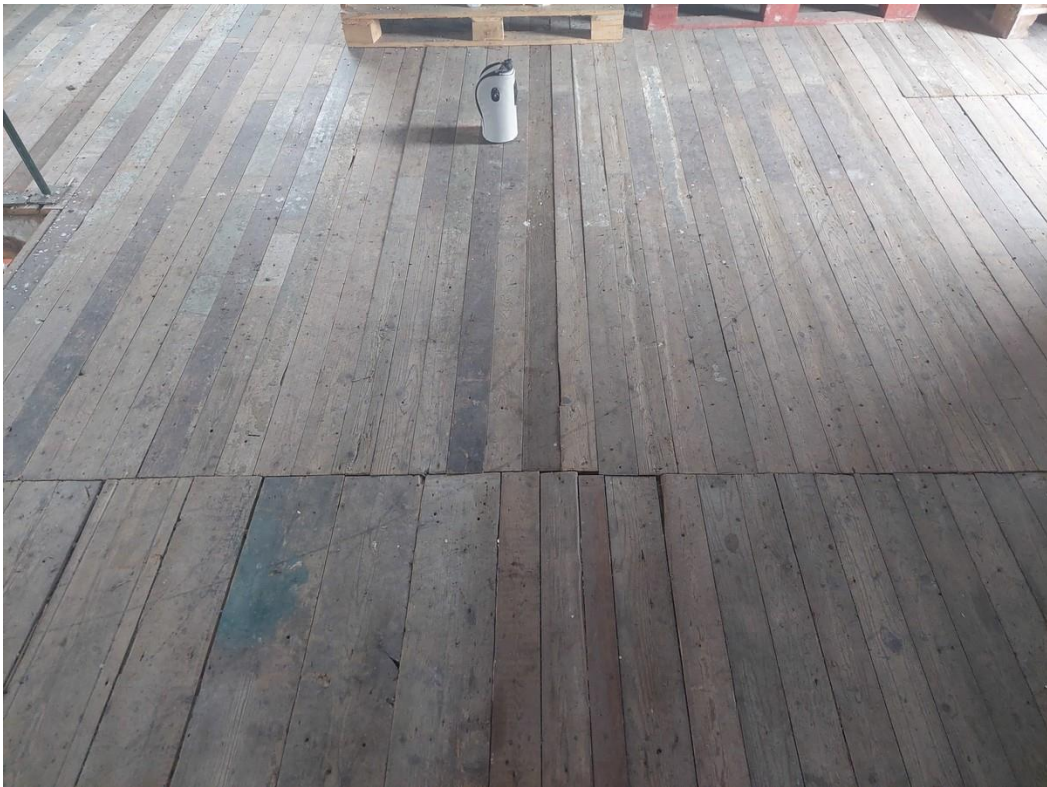
*De vloer op de eerste verdieping is in het derde kwart van de vorige eeuw in de plaats gekomen van de oorspronkelijke vloer.*

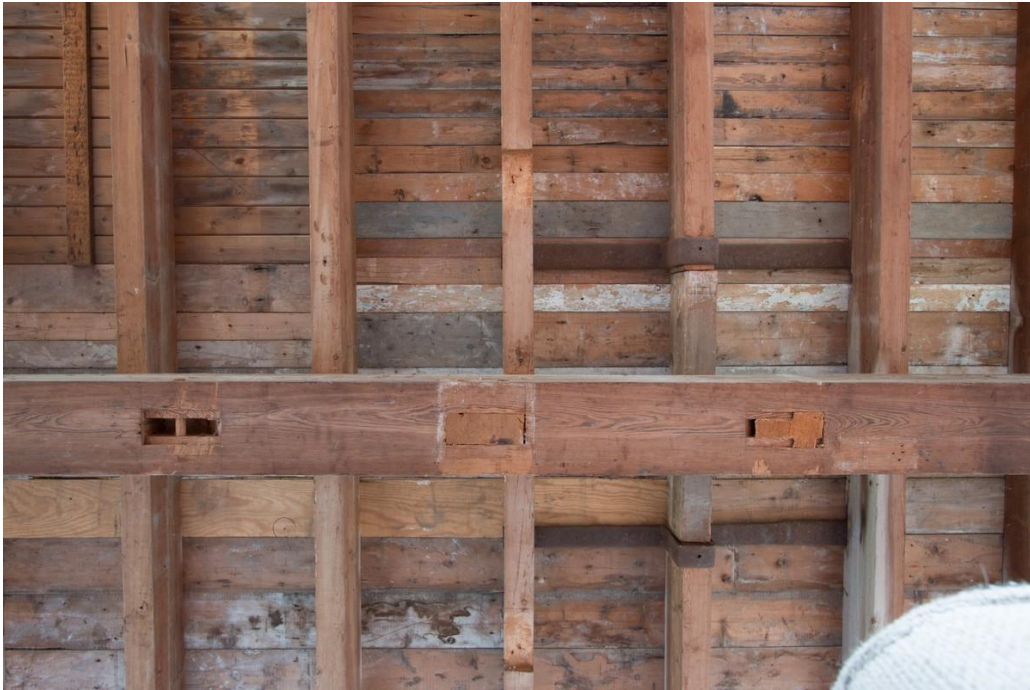
*De aftekening van de verdwenen standvink in de vorm van afgehakte pengaten voor stijl (dimensies van de moerbalk) en de korbeels. De opname is gemaakt ter plaatse van de onderbroken bint (twee stipankers zijn te zien). Het deel tussen de ankers is secundair. De voormalige vloeropening is in de vloerdelen niet te zien. De vloerdelen zijn dus secundair.*
