## Rapportage asbestinventarisatie

| <b>Rapportnummer</b> | <b>:</b> | <b>1198ITC-17-R01</b> |
| <b>Bouwwerk/object</b> | <b>:</b> | <b>Winkelpanden</b> |
| <b>Adres</b> | <b>:</b> | <b>Hoofdstraat 15a, 15b en 15c<br/>te Kapelle</b> |

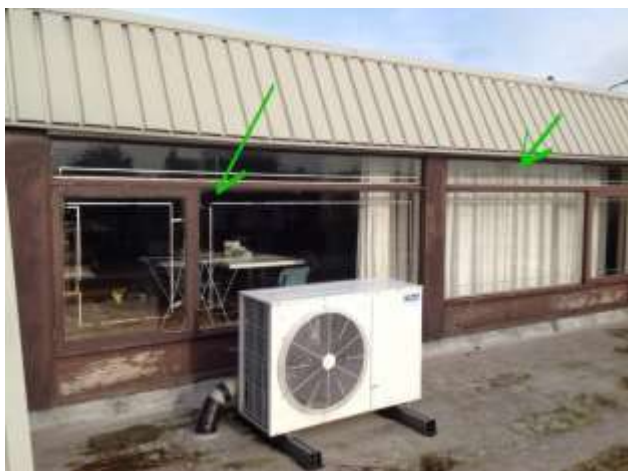
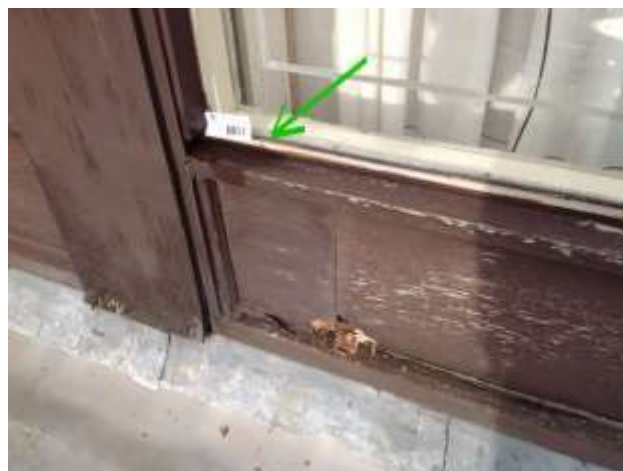
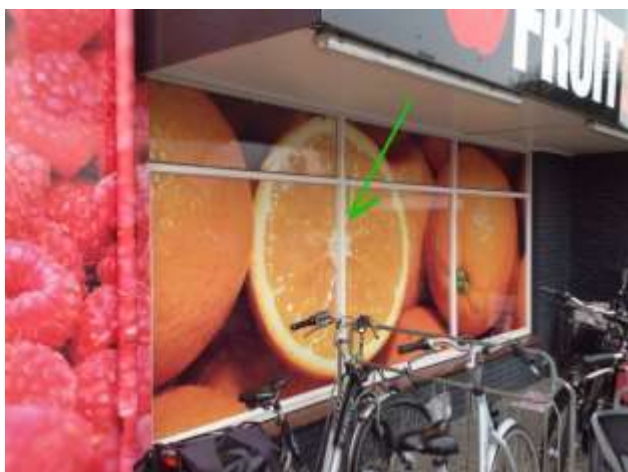
M01

| Bronnummer | 1 | Indeling | asbestvrij |
| Omschrijving | beglazingskit Hoofdstraat 15c | | |
| Locatie | buitenpuien Hoofdstraat 15c | Verdieping | begane grond en 1e verdieping |
| Asbestsoort en gehalte | n.v.t < 0,1% | Hechtgebonden | n.v.t. |

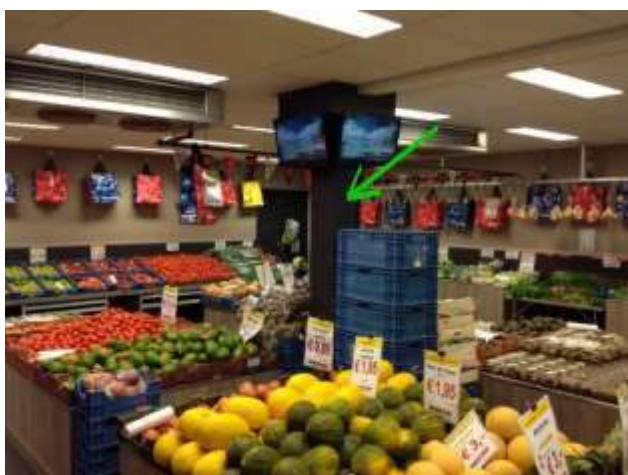
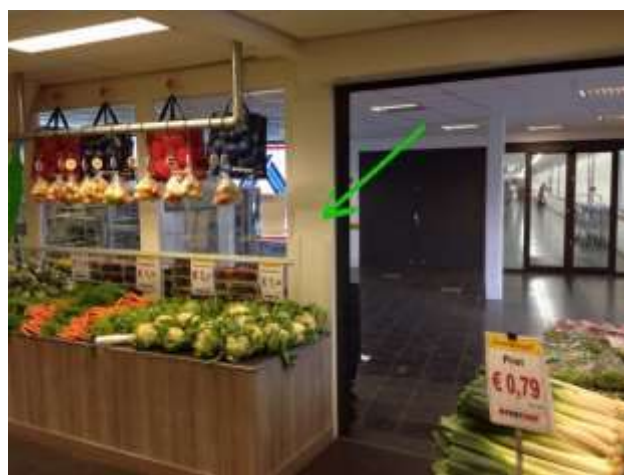
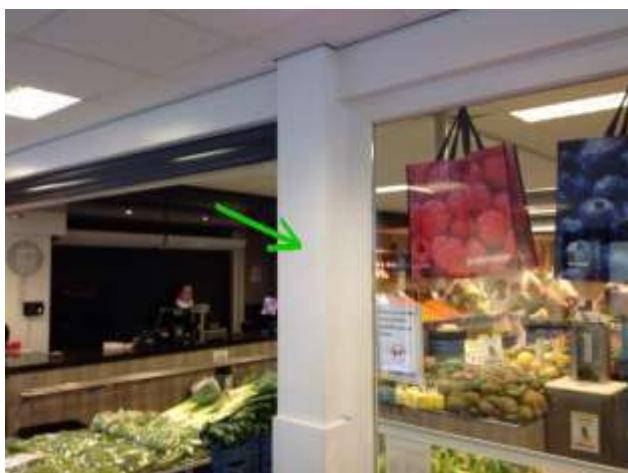
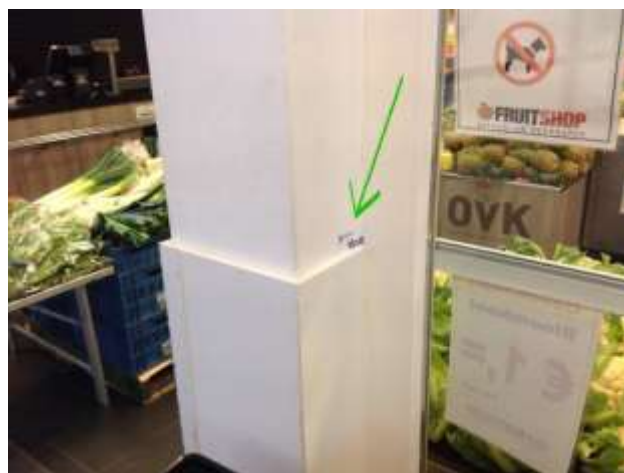
M02

| Bronnummer | 2 | Indeling | asbestvrij |
| Omschrijving | kolombekleding Hoofstraat 15c | | |
| Locatie | Hoofdstraat 15c | Verdieping | begane grond |
| Asbestsoort en gehalte | n.v.t < 0,1% | Hechtgebonden | n.v.t. |

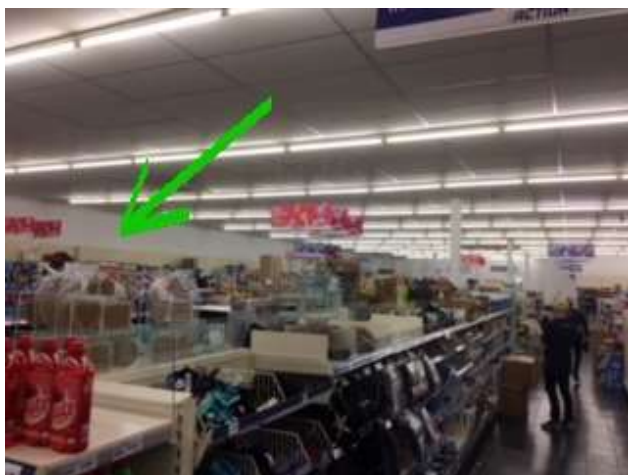
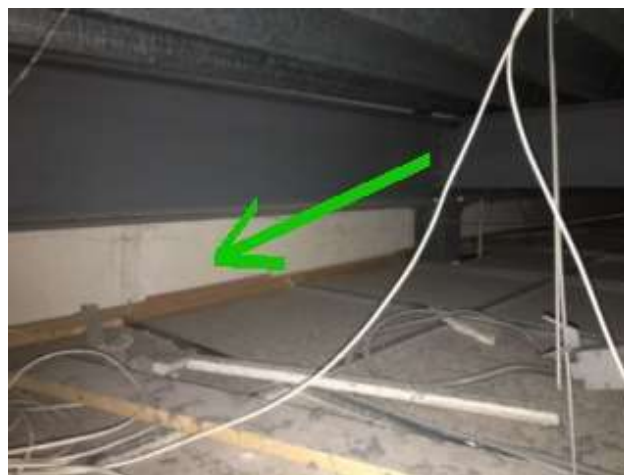
M03

| Bronnummer | 3 | Indeling | asbestvrij |
| Omschrijving | brandgevel tussen Hoofdstraat 15a en 15b | | |
| Locatie | tussen Hoofdstraat 15a (Aldi) en 15b (Action) | Verdieping | begane grond |
| Asbestsoort en gehalte | n.v.t < 0,1% | Hechtgebonden | n.v.t. |

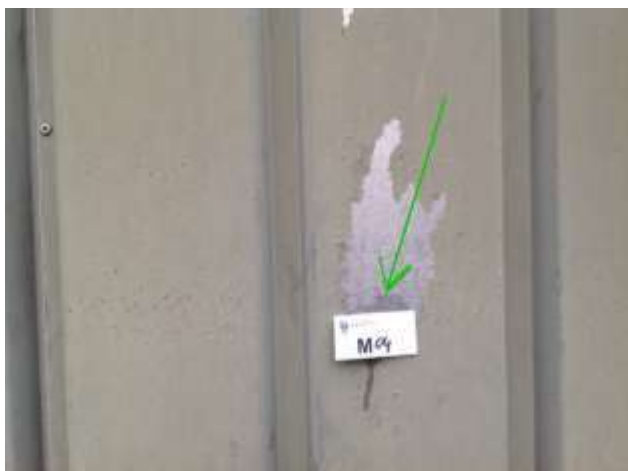
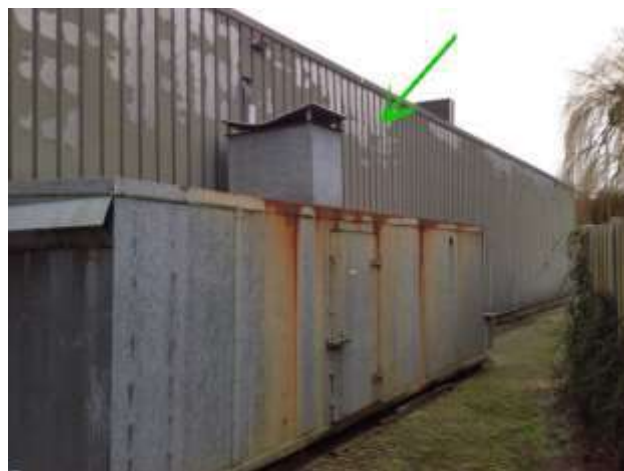
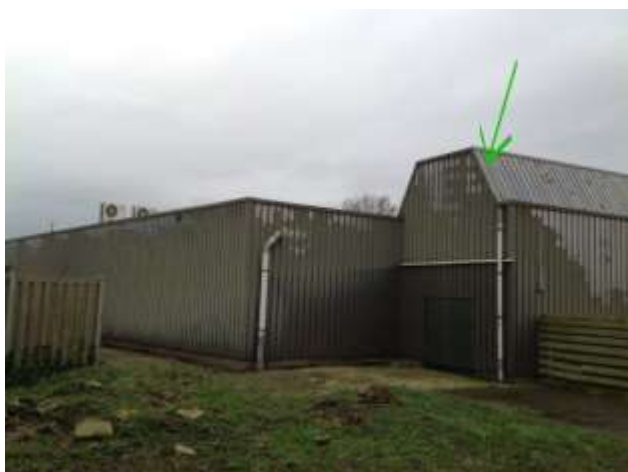
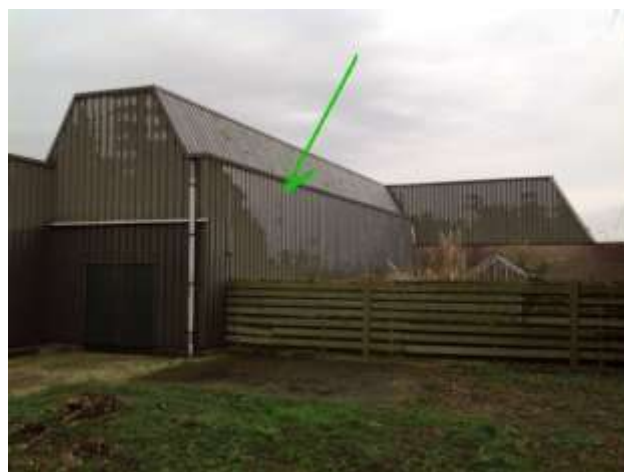
M04

| Bronnummer | 4 | Indeling | asbestvrij |
| Omschrijving | coating op stalen gevelbeplating | | |
| Locatie | gevels en dak Hoofdstraat 15a, 15b en 15c | Verdieping | begane grond en 1e verdieping |
| Asbestsoort en gehalte | n.v.t < 0,1% | Hechtgebonden | n.v.t. |

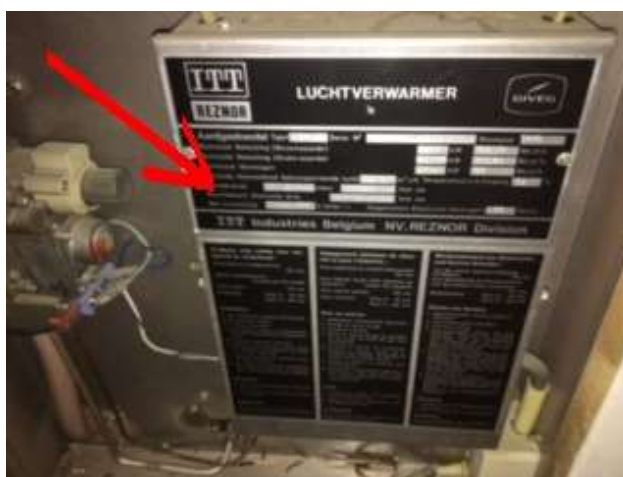
Bron 5

| Bronnummer | 5 | Indeling | asbesthoudend |
| Omschrijving | luchtverwarmer ITT Reznor | | |
| Locatie | Hoofstraat 15c | Verdieping | 1e verdieping |
| Asbestsoort en gehalte | visueel visueel | Hechtgebonden | niet-hechtgebonden |
| Beschadigd | niet | Verweerd | niet |
| Verwijderingsmethode | binnensanering | Risicoklasse | 1 |
| Bouwjaar 1980, type UA76. Omdat het pand gebouwd is in 1985 komt de luchtverwarmer mogelijk uit het eerder gebouwde pand. | | | |

| Conclusie | geen direct risico, beheersplan opstellen is aan te bevelen, bron verwijderd voorafgaand aan renovatie en/of sloop. | | |
