**ASBESTINVENTARISATIE**  
CONFORM CERTIFICATIESCHEMA ASBESTINVENTARISATIE  
EN ASBESTVERWIJDERING

**Smokkelhoekweg 5 te Kapelle**

| Projectnummer | A21010 |

- totaalsloop

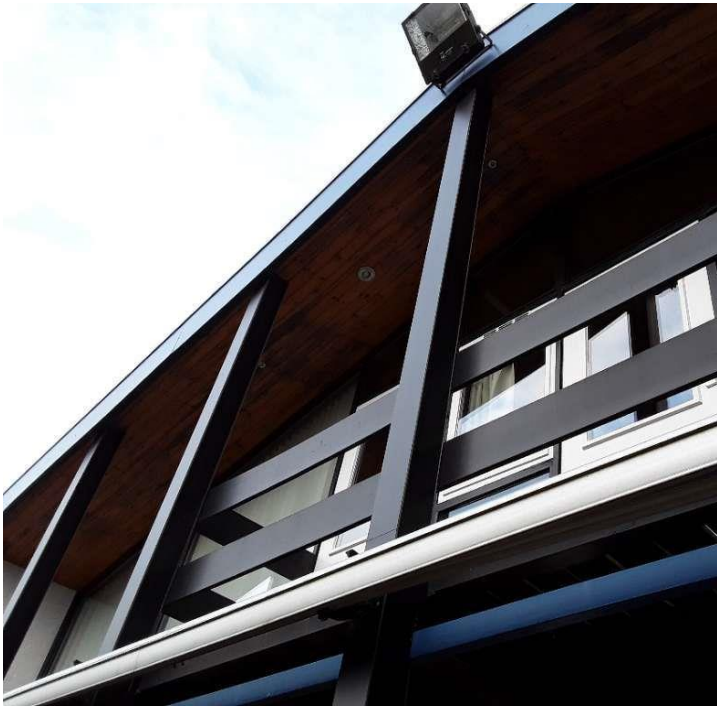
Houten dakranden

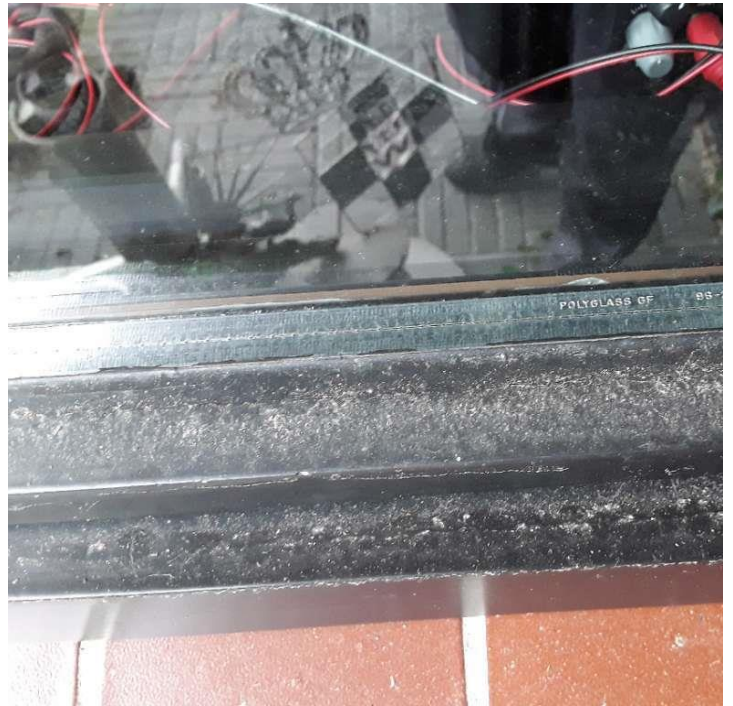
De raamkozijnen zijn in 1996 vervangen.

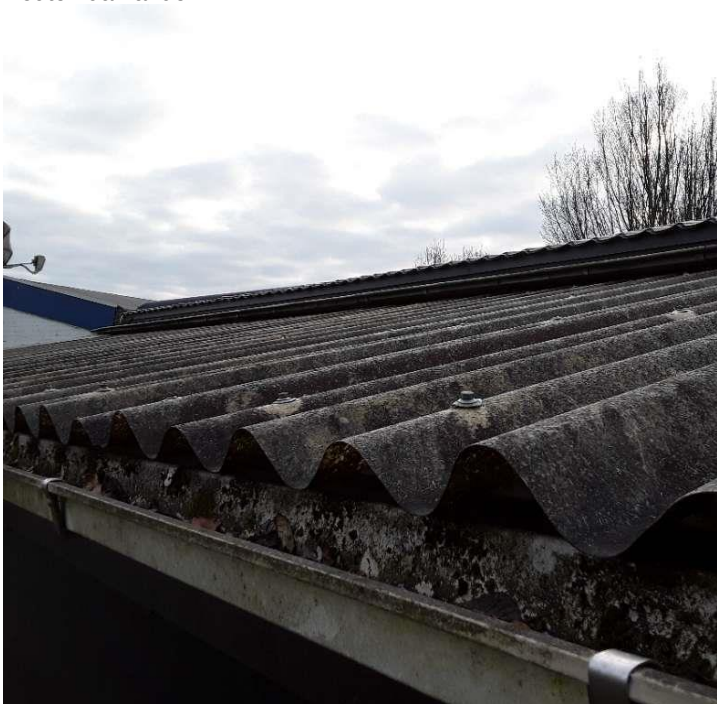
Onverdachte lichtplaten op de berging.

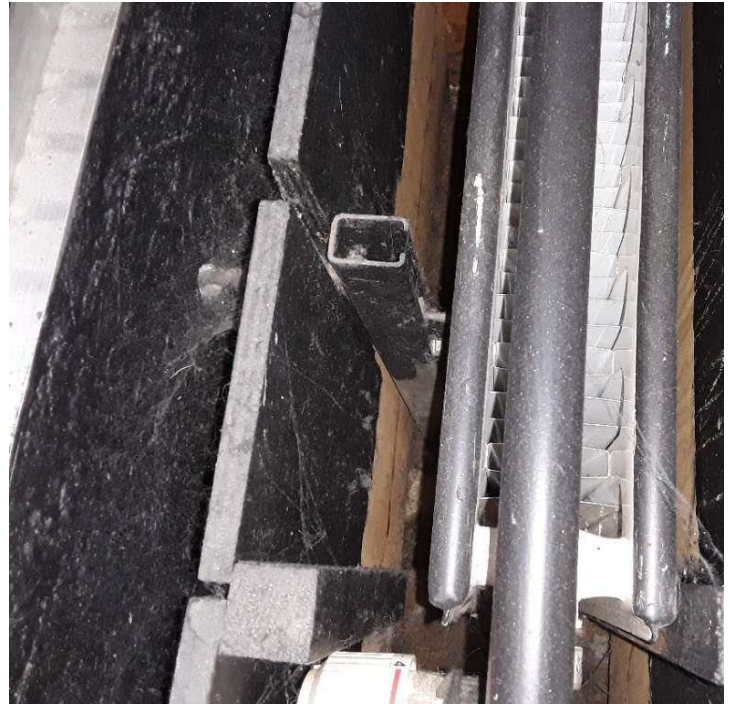
In de convectorputten zijn geen asbestverdachte materialen aangetroffen.

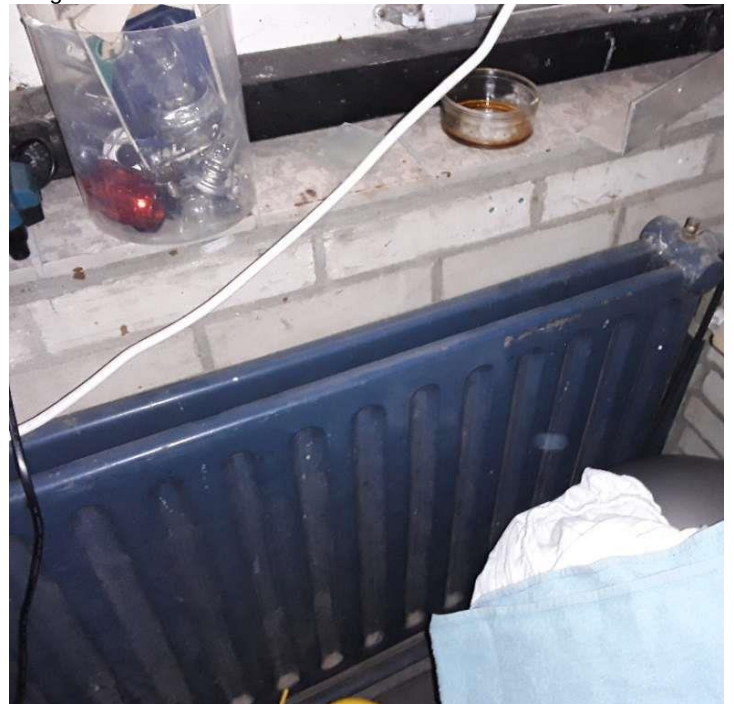
Onverdachte radiatoren.

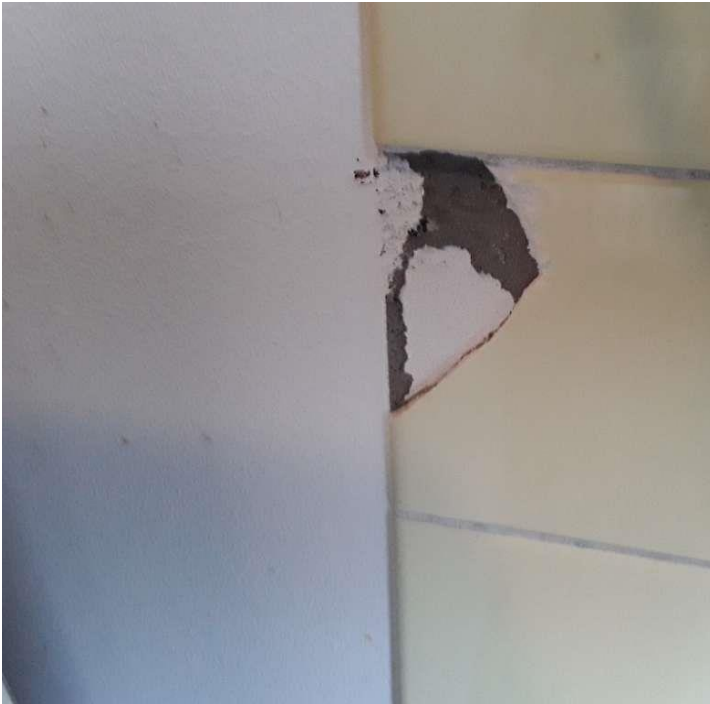
Achter het tegelwerk zijn geen asbestverdachte lijmlagen aangetroffen.

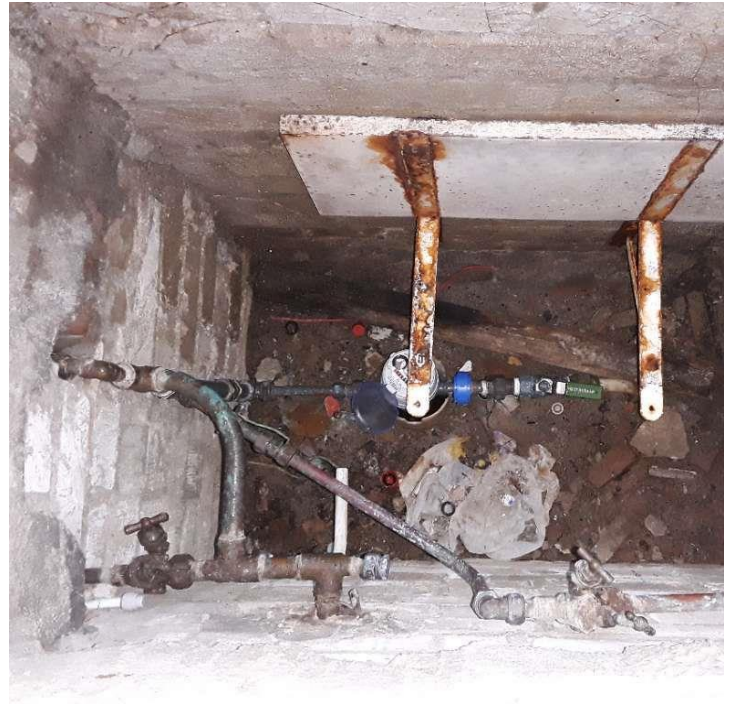
In de watermeterput zijn geen asbestverdachte materialen aangetroffen.

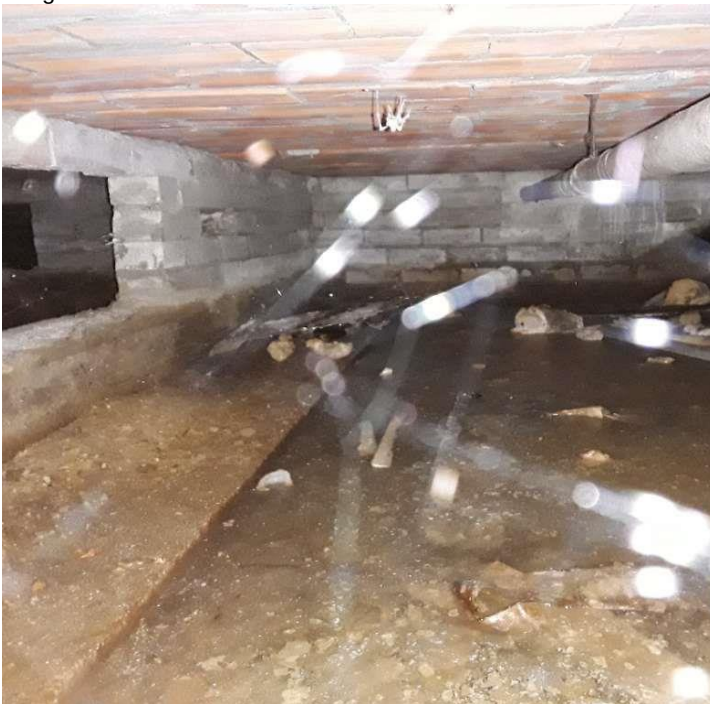
In de kruipruimte zijn geen asbestverdachte materialen aangetroffen.
