# Rapportage Asbestinventarisatie

Woning en schuur  
Stationsweg 17 te Kruiningen

| Projectnummer: | 194937 |

| <b>Onderzoeklocatie:</b> | Stationsweg 17, 4416PH te Kruiningen |

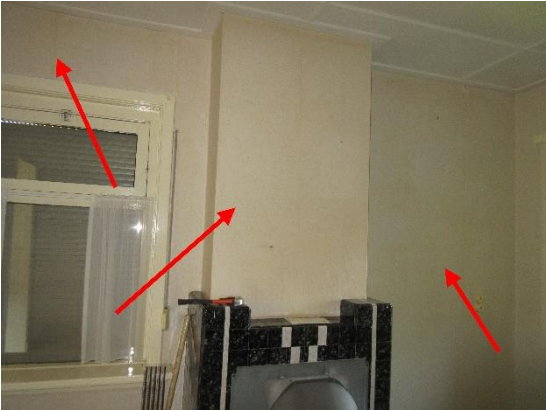
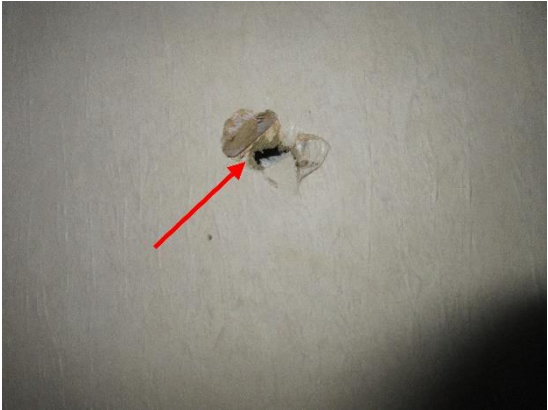
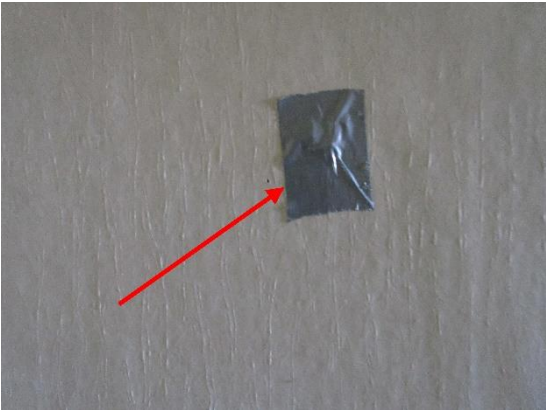
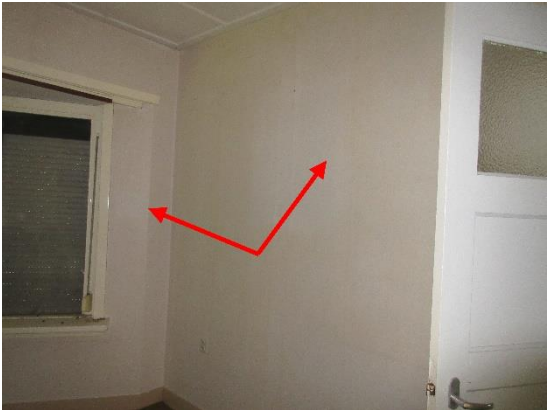
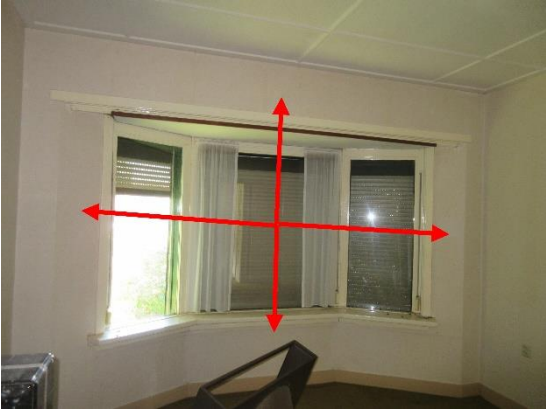
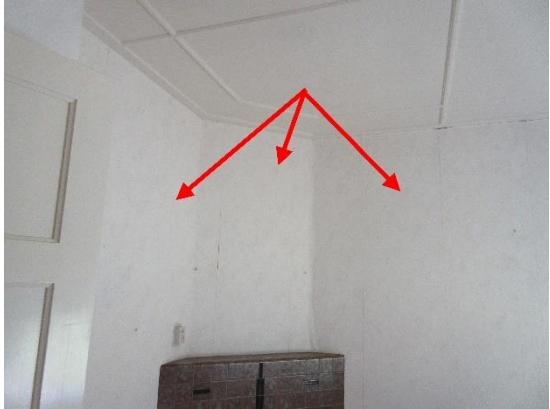
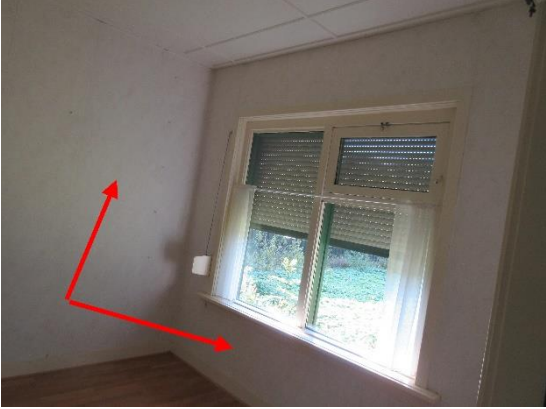
| Bronnummer | 2 |
|---|---|
| Analyseresultaten | 2-5% Chrysotiel |
| Hoedanigheid | Niet beschadigd |
| De bron betreft asbesthoudende wandbeplating in diverse ruimten van de woning. | |

| Bronnummer | 2 |
|---|---|
| Verwijderingsmethode | Containment |
| Urgentie: | Saneren bij renovatie/sloop |

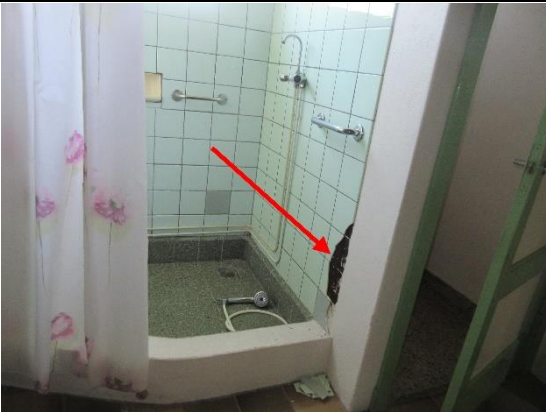
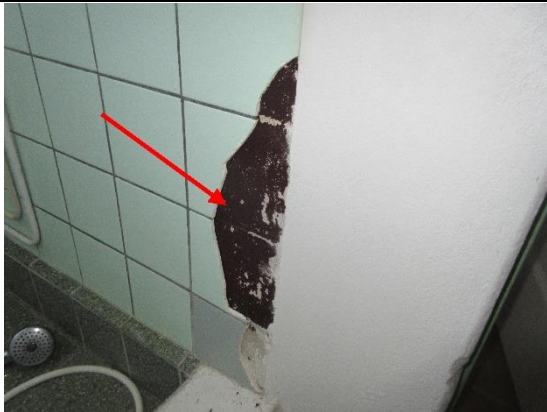
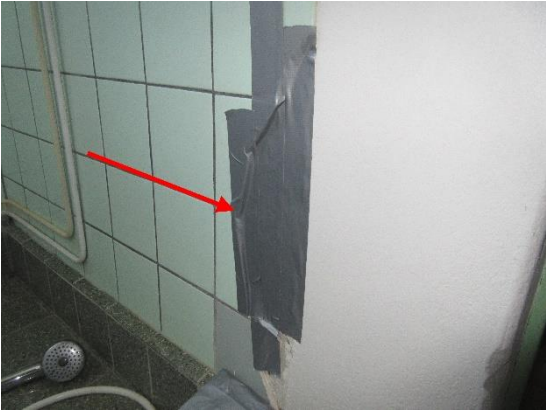
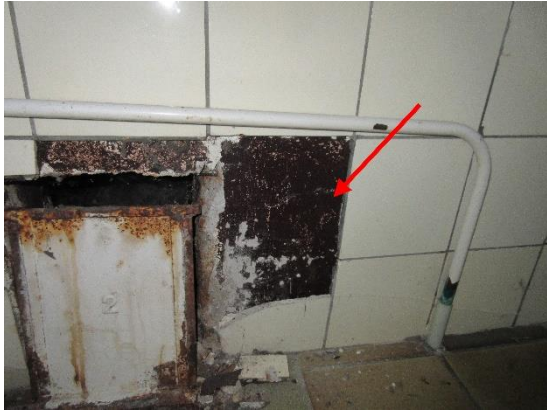
| <b>Analyseresultaten</b> | M3: 2-5% Chrysotiel<br>M4: 5-10% Chrysotiel |
| <b>Hoedanigheid</b> | Niet beschadigd |
| De bron betreft een asbesthoudende bitumen smeerlaag achter de wandtegels in de bijkeuken. | |

| <b>Verwijderingsmethode</b> | Containment |
| <b>Urgentie:</b> | Saneren bij renovatie/sloop |

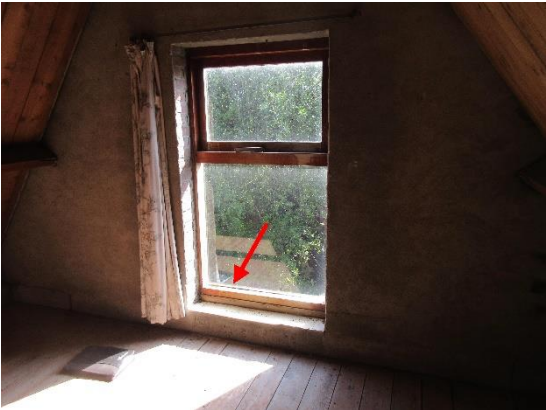
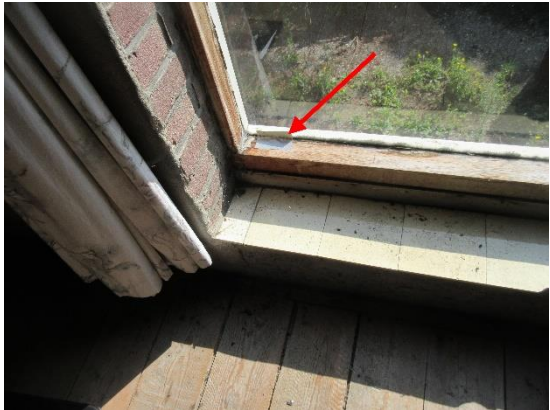
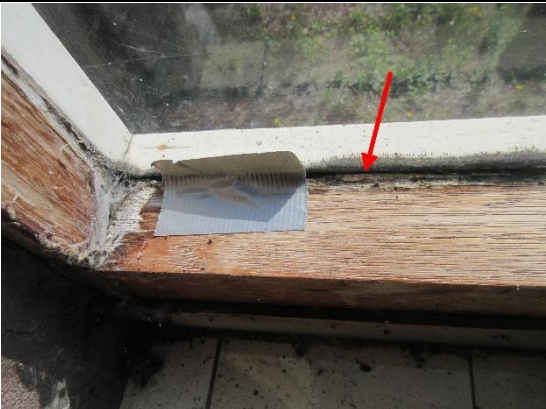
| <b>Analyseresultaten</b> | M5: 2-5% Chrysotiel<br>M6: 2-5% Chrysotiel |
| <b>Hoedanigheid</b> | Licht beschadigd |
| De bron betreft asbesthoudende beglazingskit op de zolder boven de garage en de achterslaapkamer van het woonhuis | |

| <b>Verwijderingsmethode</b> | Verwijderen volgens beglazingskit protocol |
| <b>Urgentie:</b> | Saneren bij renovatie/sloop |

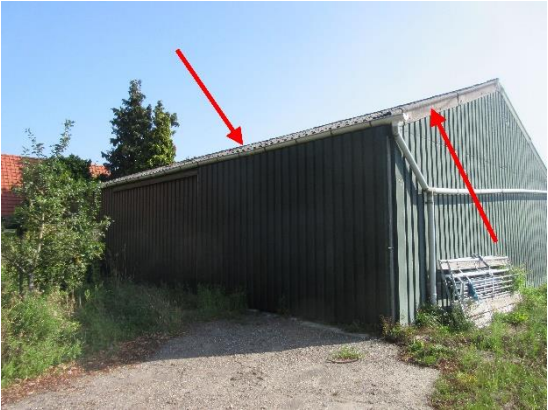
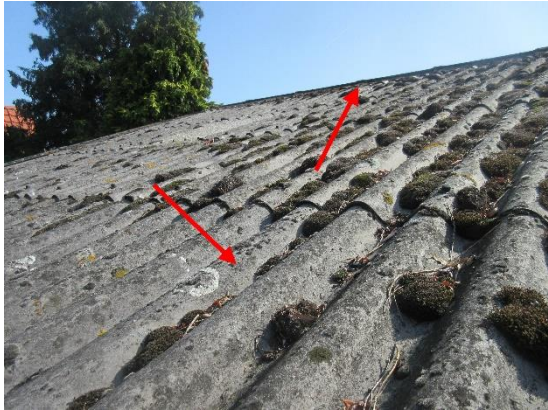
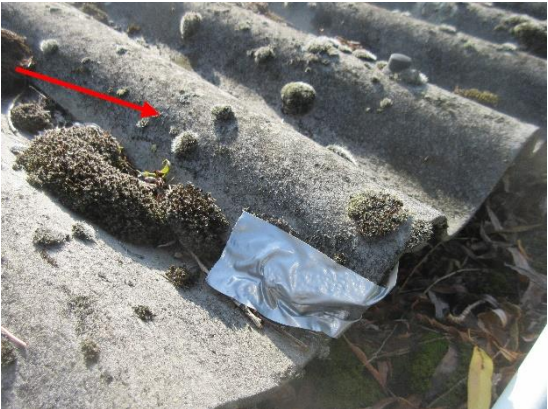
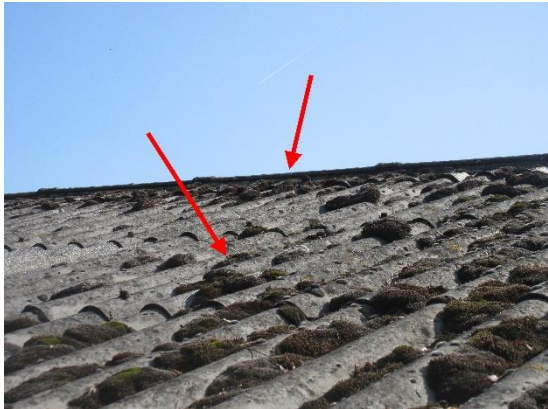
| Bronnummer | 6 |
|---|---|
| Analyseresultaten | 10-15% Chrysotiel |
| De bron betreft asbesthoudende golfplaten inclusief windveren en nokstukken op de schuur naast de woning. | |

| Bron nr. | Ruimte | Bron | Risico-klasse | Toelichting |
|---|---|---|---|---|
| 6 | Schuur | Golfplaten incl. windveren en nokstukken | 2 | Type sanering: Buitensanering<br>Saneringsurgentie: Saneren bij renovatie/sloop. |

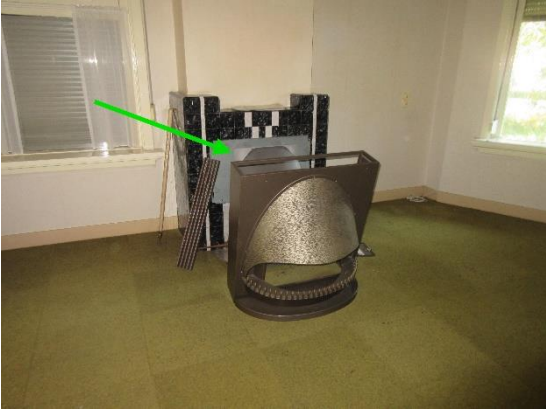
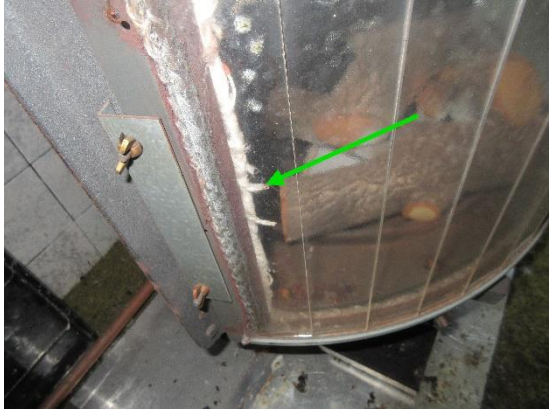
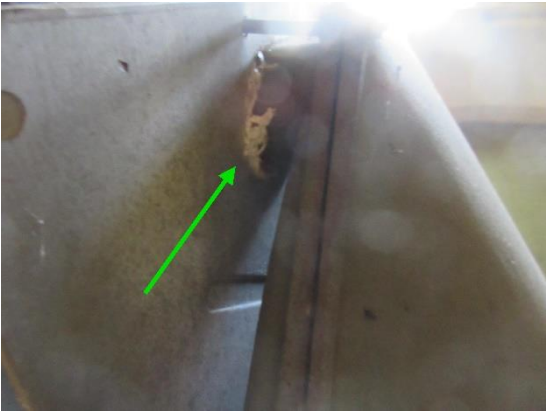
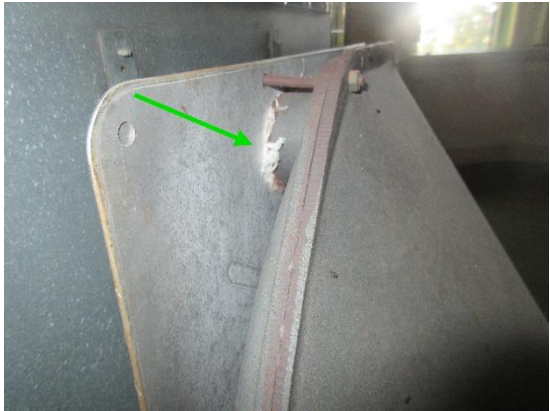
| De bron betreft de asbestvrije gaskachel van het merk Dru in de woonkamer. | |

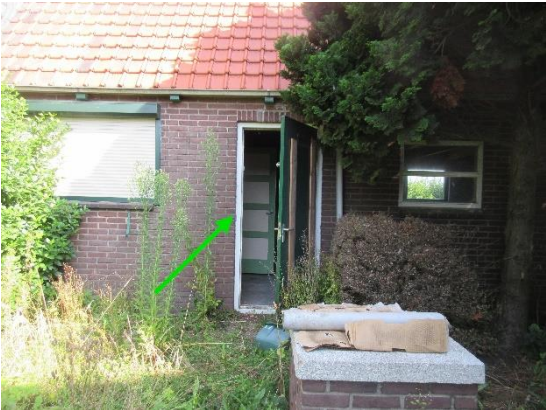
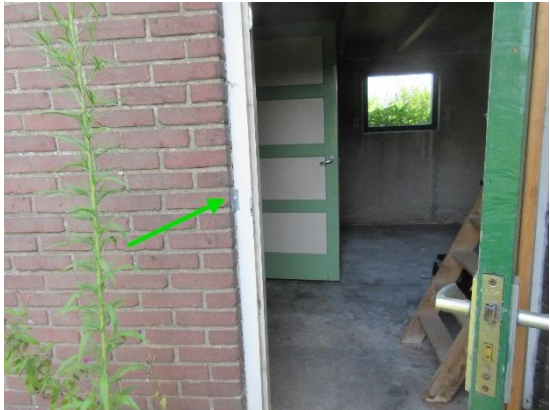
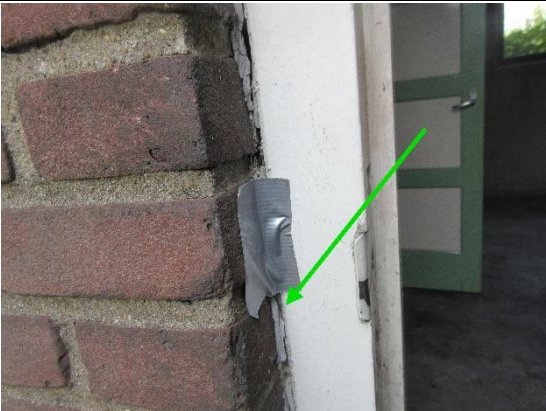
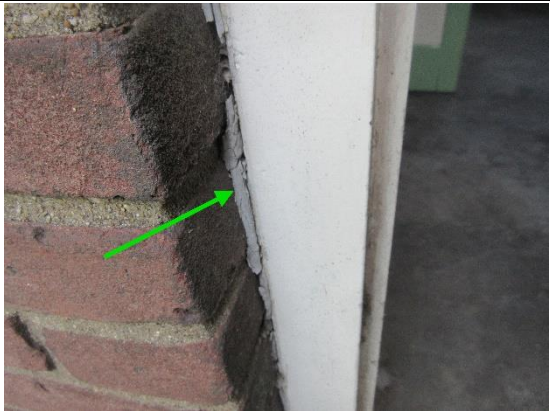
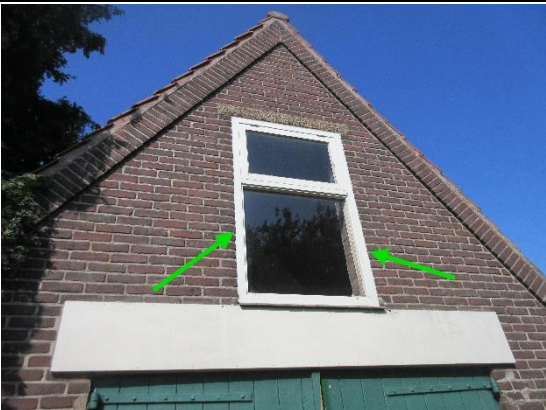
| Bronnummer | 5 |
|---|---|
| <b>Conclusies en/of aanbevelingen</b><br>De bron betreft asbestvrije gevelkit langs het deurkozijn van de garage en het raamkozijn op de zolder van de garage. | |
