**Rapportnummer B 1601-155****Bouwkundig rapport inzake: Hasjesstraat 1 Hoek****Opdrachtgever**

Adres: Hasjesstraat 1  
Postcode/ Plaats: 4542 NW Hoek  
Woningtype: Schuur

Betreft: bouwkundige opname Hasjesstraat 1 4542 NW Hoek datum 19-07-2016

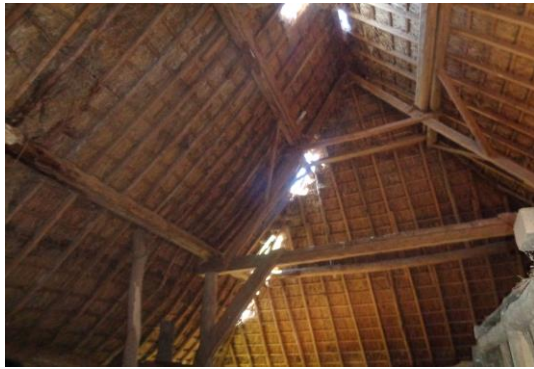
| Code | Element | Locatie | Actie | k.v.% | Direct noodzakelijk kosten | Op termijn noodzakelijk kosten |
|---|---|---|---|---|---|---|
| A.3 | Dak | <b>Schuur</b><br>Het dak van de schuur is deels ingezakt.<br>Tevens zijn er diverse gordingen en spanten gebroken. Er is een post voor herstel opgenomen. | H | 100 | € 65.000,00 | |

| <b>A.3</b> | <b>Dak</b><br><b>Woning</b><br>Het dak is deels ingezakt en diverse gordingen en spanten zijn gebroken. Er is een post voor het vervangen van de kap opgenomen. |

Kapconstructie verzwakt

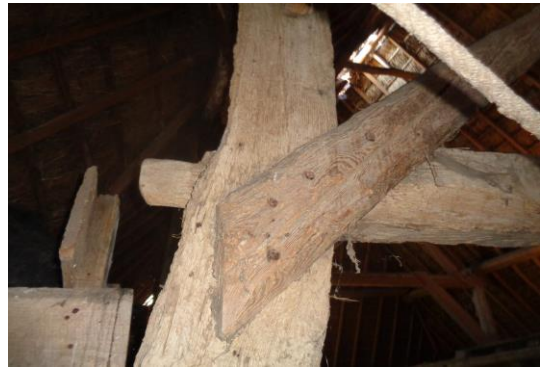
| Code | Element | Locatie | Actie | k.v.% | Direct noodzakelijk kosten | Op termijn noodzakelijk kosten |
|---|---|---|---|---|---|---|
| A.5 | Ongedierte/Zwam | De gehele schuur is aangetast door houtworm<br>Dit is op diverse plaatsen dusdanig dat er verzwakking van diverse constructies is opgetreden. | | | | |

| <b>A.5.</b> | <b>Ongedierte/Zwam</b><br>In de gehele schuur is houtworm geconstateerd. Diverse constructies zijn dusdanig aangetast dat deze zijn verzwakt. |

Houtworm

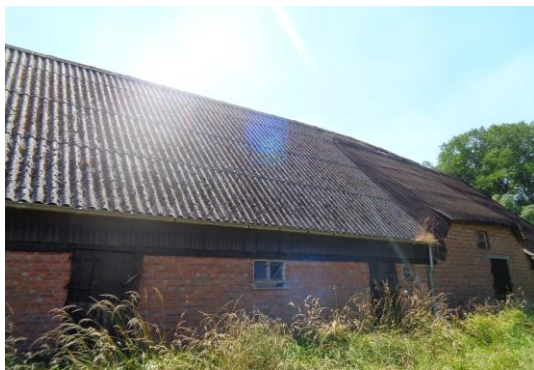
| Code | Element | Locatie | Actie | k.v.% | Direct noodzakelijk kosten | Op termijn noodzakelijk kosten |
|---|---|---|---|---|---|---|
| A.3.1 | Dakbedekking | <b>Schuur</b><br>De schuur is deels voorzien van een rieten dakbedekking. Deze is deels vergaan.<br>Tevens is het dak voorzien van golfplaten die asbesthoudend zijn en er zijn nog bitumineuze golfplaten toegepast.<br>Deze zijn in dusdanige conditie dat het gehele dak vervangen dient te worden.<br>Hier is een post voor opgenomen. | V | 100 | € 60.000,00 | |

| <b>A3.1</b> | <b>Dakbedekking</b><br><b>Woning</b><br>Het pand is deels voorzien van riet, en deels van golfplaten die vermoedelijk asbesthoudend zijn. Tevens zijn er nog deels bitumineuze golfplaten toegepast.<br>Verwijdering van de aangetroffen asbesthoudende materialen is, indien deze niet aan mechanische beschadigingen blootgesteld, niet direct noodzakelijk. Men dient wel rekening te houden met hoge kosten indien dit materiaal op een later tijdstip moet worden verwijderd.<br>Voor nader advies kunt u contact opnemen met een gecertificeerd asbestverwijderings bedrijf.<br>Het dak dient volledig te worden vervangen. |

Asbesthoudende beplating

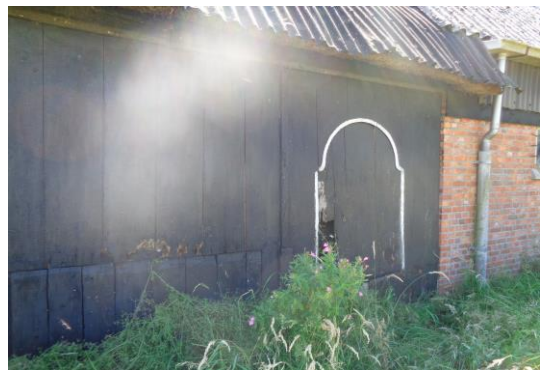
| Begane grond | | | | | | |
|---|---|---|---|---|---|---|
| B2.1 | Kozijnen/Ramen/Deuren buiten | <b>Schuur</b><br>Alle hang- en sluitwerk nazien<br>De schuur is betimmerd met houten delen, deze zijn grotendeels aangetast. Er is een post voor het vervangen van de delen opgenomen. | H | 100 | € 500,00 | |

Aangetaste delen

| <b>B2.1</b> | <b>Kozijnen Ramen Deuren</b><br><b>Begane grond</b> Alle hang en sluitwerk van buiten ramen en deuren nazien en waar nodig vervangen. De schuur is betimmerd met houten delen, de delen zijn dusdanig aangetast dat het grootste deel vervangen dient te worden. |

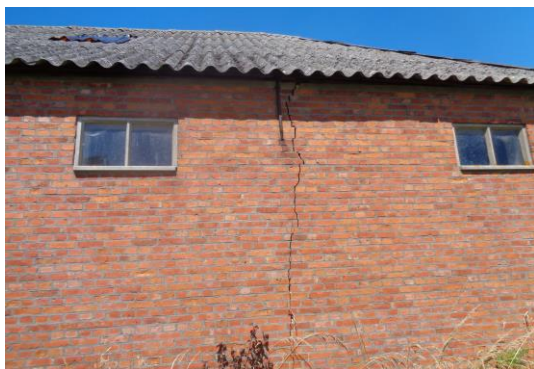
| Begane grond | | | | | | |
|---|---|---|---|---|---|---|
| B1.2.2 | Metselwerk gevels | Het metselwerk is gescheurd en verzakt. Dit dient te worden hersteld. | H | 100 | € 6.500,00 | |

| <b>A.0</b> | <b>Fundering</b><br>De schuur vertoont scheefstand, dit als gevolg van verzakking. De oorzaak hiervan is de zetting van de fundering is het verschil in grondwaterstand en zetting van de grondlagen. |

Metselwerk verzakt

| <b>B.2</b> | <b>Metselwerk gevels</b><br><b>Begane grond</b> Het metselwerk van de gevels is deels gescheurd en verzakt. Er is een post voor herstel opgenomen. |

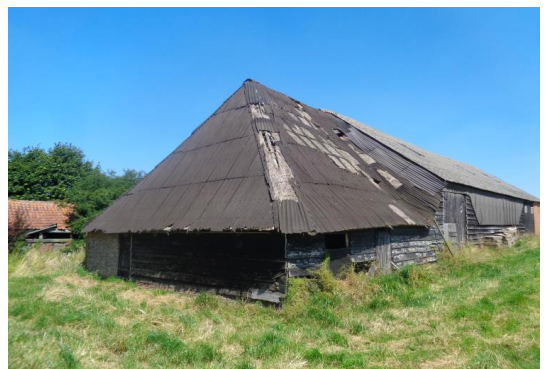
Ingezakt dak

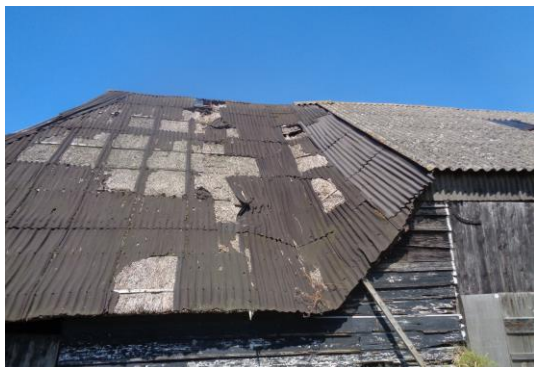
Bitumineuze golfplaten
