Domburg

Drie gebouwen aan de Singel

BOUWHISTORISCHE OPNAME MET WAARDESTELLING

Rapport 16.010

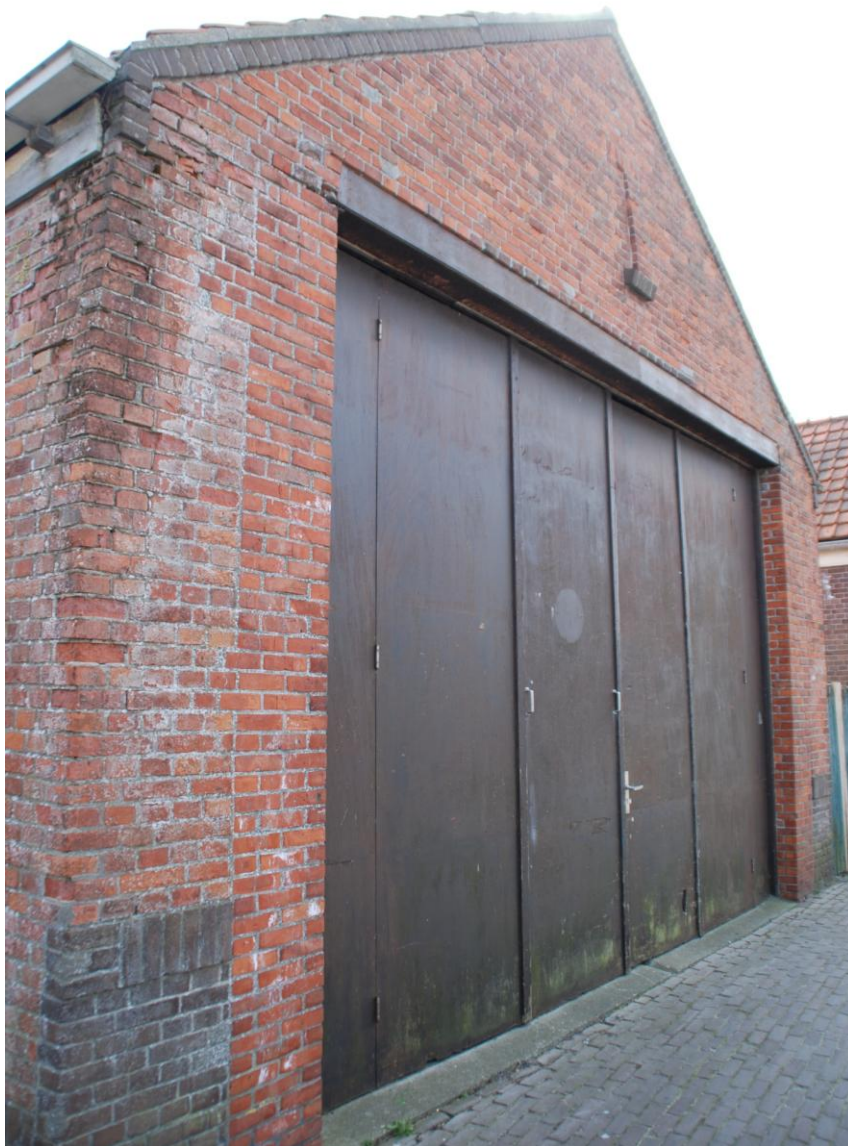
*Afbeelding 4: De voorgevel.*

De voorgevel is een topgevel die is afgedekt met een rollaag van een halve steen zwaar. De rollaag is op de hoeken, verticaal, naar beneden doorgezet. In de voorgevel tekenen zich een aantal bouwnaden af van de oudere indeling die nadien is aangepast ten behoeve van een ander gebruik van het gebouw (afb. 4). De gevel heeft een grote garage deur gekregen, door deze grote opening in het, toen nog bestaande, metselwerk te hakken waarna afgehakte bakstenen resteerden. Die grote gevelopening werd daarna weer, met bakstenen, verkleind. Het nieuwe metselwerk is met inkassingen in verband gebracht met het oudere bestaande

metselwerk. Boven de grote opening is een latei aangebracht die met houtdelen is afgewerkt. Vervolgens zijn daarna de deuren vervangen en daarbij zodanig aangepast dat de volledige breedte van de gevelopening niet meer benut kan worden.

Op het niveau van de zolder bevindt zich een blinde verdiepte sleuf die een bakstenen raamdorpel heeft en een rollaag. Aan de bovenzijde bevindt zich een driekleuwer zware rollaag, die aan weerszijde voorbij deze sleuf steekt.

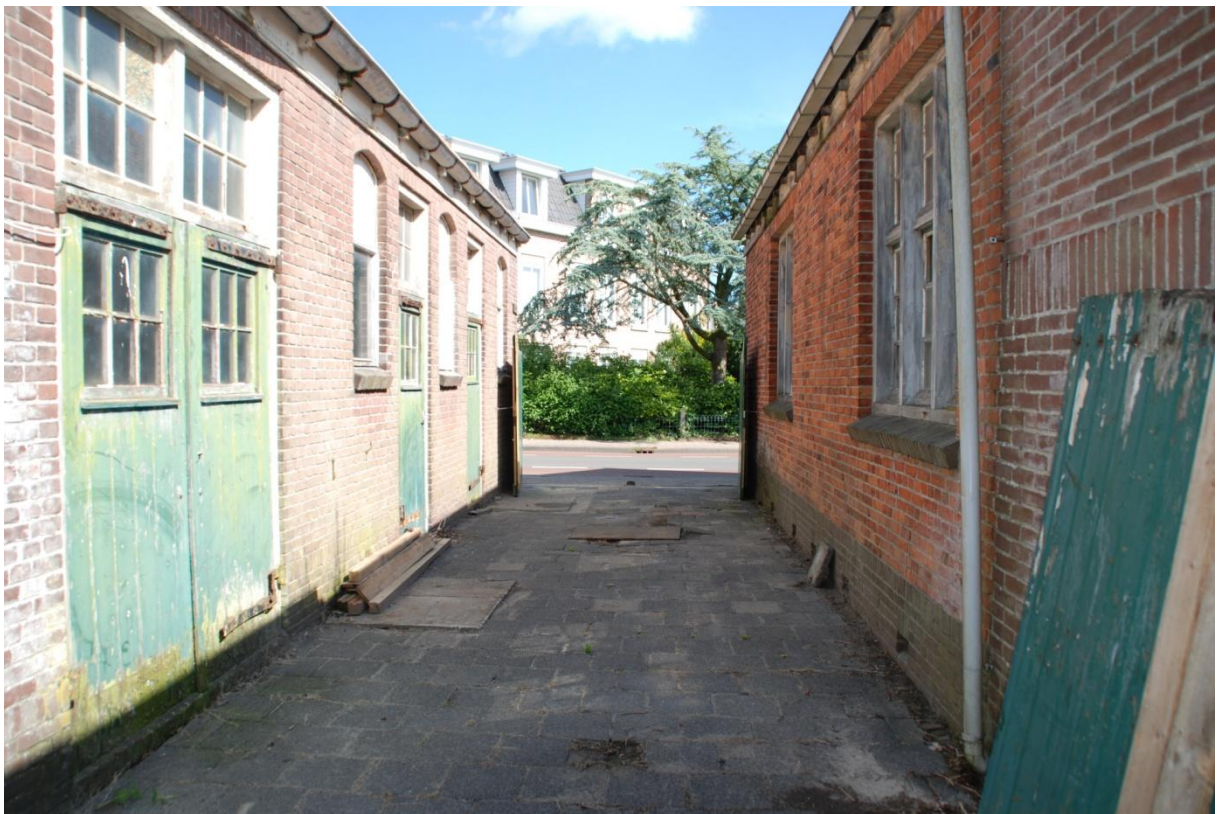
*Afbeelding 4: De rechter zijgevel.*

De beide zijgevels hebben een identieke indeling met in iedere gevel twee gevelopeningen met daarin betonnen vensters (afb. 4 en 5).

Deze vensters hebben, in horizontale zin een driedeling die identiek is. In verticale zin is er een tweedeling. De bovenste delen hebben vensters met een vierruits roedeverdeling, aan de onderzijde zijn er zesruits verdelingen. Boven de vensters zijn rollagen van één steen zwaarte aangebracht, de rollagen steken iets door, voorbij de dagkanten van de vensters. Aan de onderzijde zijn de vensters voorzien van bakstenen raamdorpels. De vensters in de linker zijgevel zijn met houten platen dichtgezet. In de plint bevinden zich een aantal ventilatieopeningen met roosters erin, ten behoeve van de ventilatiemogelijkheden voor de verwijderde houten vloer.

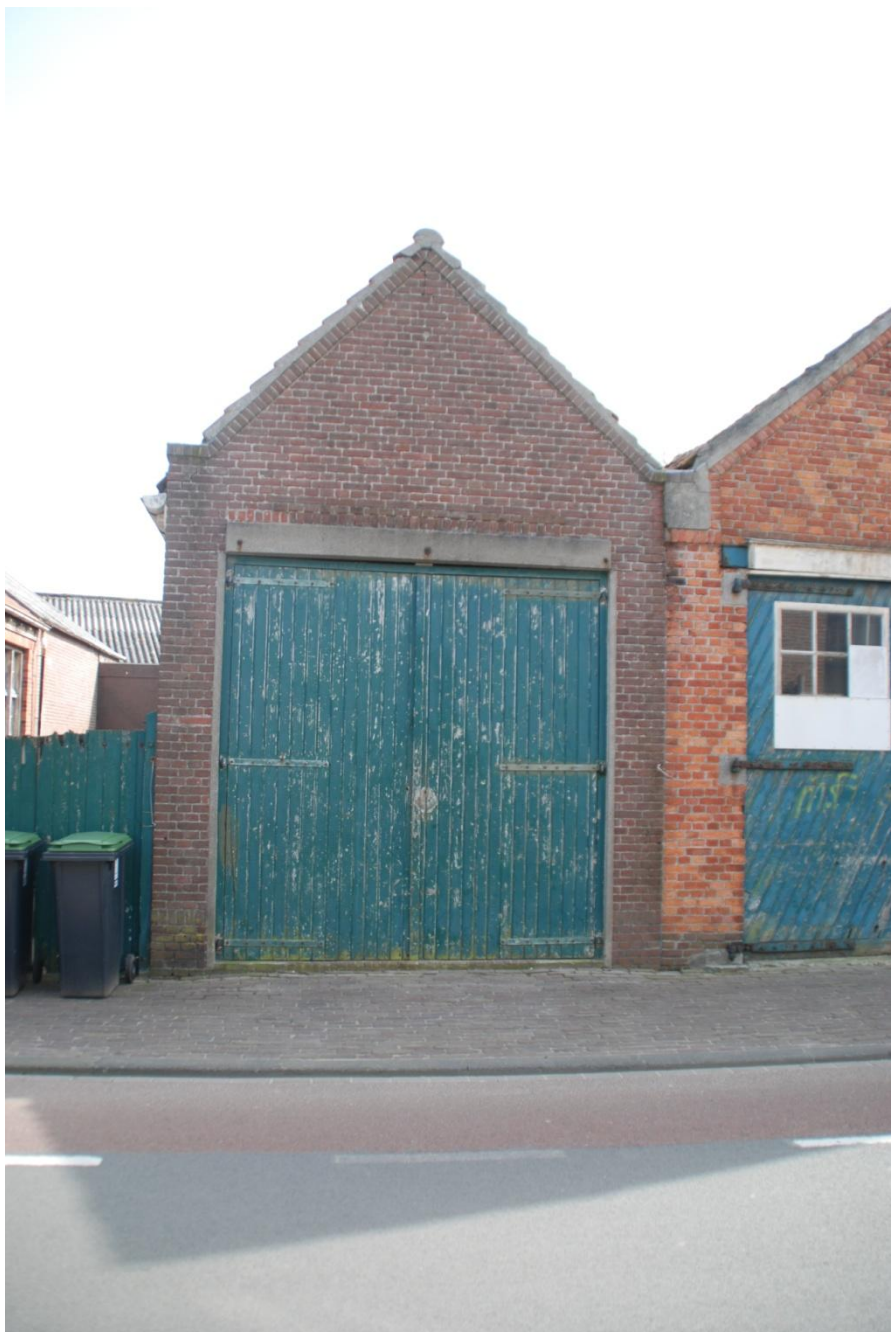
*Afbeelding 6: De voorgevel.*

De voorgevel bevat één gevelopening, deze is gevuld met grote dubbele deuren die hier na de bouw aangebracht zijn (afb. 6). De huidige gevelopeningen zijn een vergroting ten opzichte van de oorspronkelijke situatie waarvan de oorspronkelijke rollaag, van een halve steen zwaar, nog aanwezig is. De huidige dagkanten zijn afgehakt ten behoeve van de grotere opening en zijn afgewerkt met Portlandcement. Ten behoeve het opvangen van het metselwerk, boven grote opening, is een stalen latei aangebracht. In de oorspronkelijke situatie waren er kleinere dubbele deuren en bovenlichten die naar binnen te openen waren (afb. 3). De schuine delen van de gevel zijn afgedekt met rollagen van een halve steen zwaar.

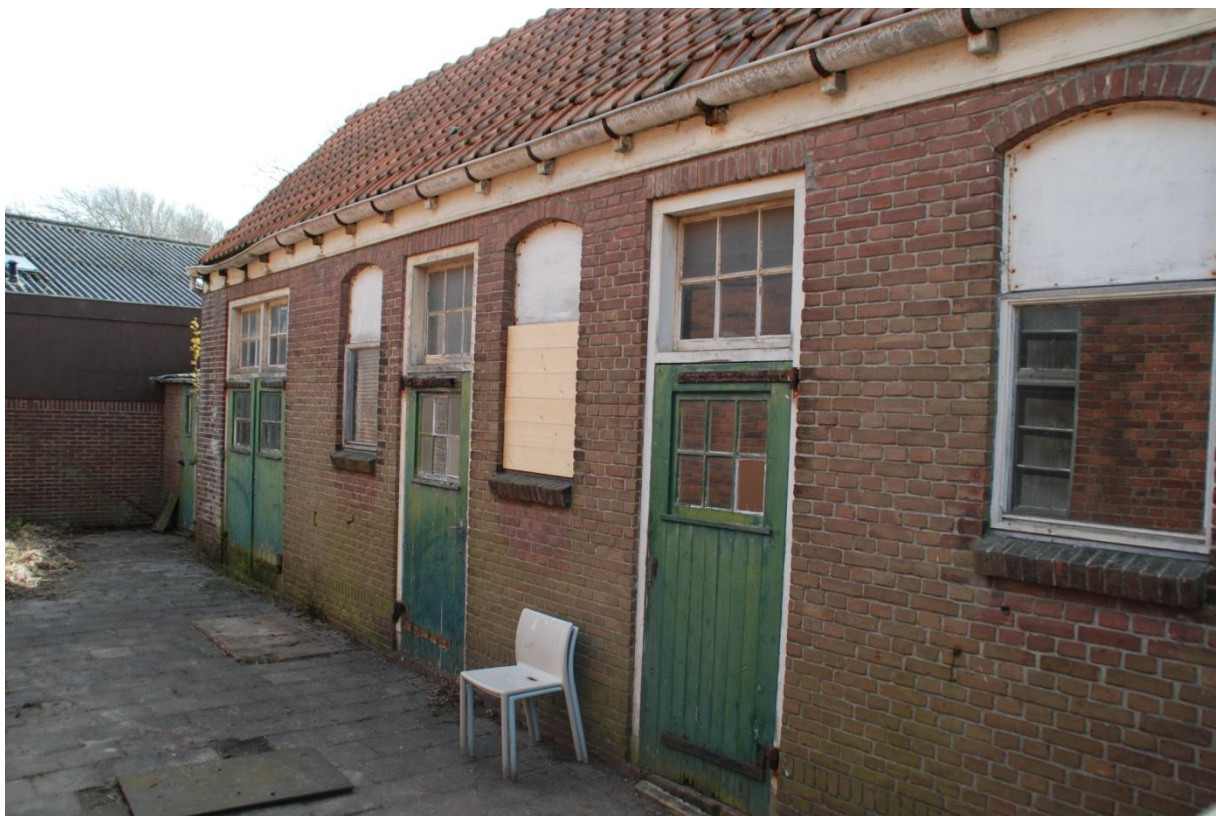
*Afbeelding 7 : De linker zijgevel.*

De linker zijgevel is gericht op het onbebouwde deel tussen dit gebouw en gebouw nummer 1. De gevel bevat zes gevelopeningen waarvan drie vensters en daarnaast drie deuren (afb. 7). Vanaf de straat is het patroon steeds hetzelfde met eerst een raam en daarna een deur en dit herhaald zich. De uitzondering hierop is dat de laatste gevelopening niet een enkele deur maar een dubbele deur bevat. De vensters hebben bovenramen (uitzet) en onderramen en zijn in de huidige situatie ongedeeld met een kalf. Voorheen hadden zij bovenlichten met een zesruits verdeling en een negenruits verdeling in de onderramen. Boven de getoogde bovenramen bevinden zich segmentbogen van een halve steen zwaar.

Onder de vensters bevinden zich bakstenen raamdorpels. Het eerste venster is aan de onderzijde dicht gemetseld en alle bovenramen zijn met hout dichtgezet.

De deuren zijn eenvoudige opgeklampte deuren met zesruits vensters en zij hebben zesruits bovenlichten met een grotere negge dan de deuren. Boven de bovenlichten zijn rollagen van één steen zwaar aangebracht met uitzondering van de rollaag bij de eerste deur, deze is een halve steen zwaar. Deze deur was, in de eerste opzet een raam dat is vermaakt tot een deur. Daarvoor is, onder de rechter dagkant van oude het venster, een nieuwe dagkant gehakt ten behoeve van de grotere gevelopening. De deur werd breder dan het venster en daarvoor is een geheel nieuwe dagkant gehakt aan de linkerzijde. Het type deur wijkt ook af van de oorspronkelijke deuren.

De huidige mastgoot is een vervanging van een oudere goot, waarschijnlijk een bakgoot waarvan de klossen waar deze goot op lag nog in de gevel aanwezig zijn.

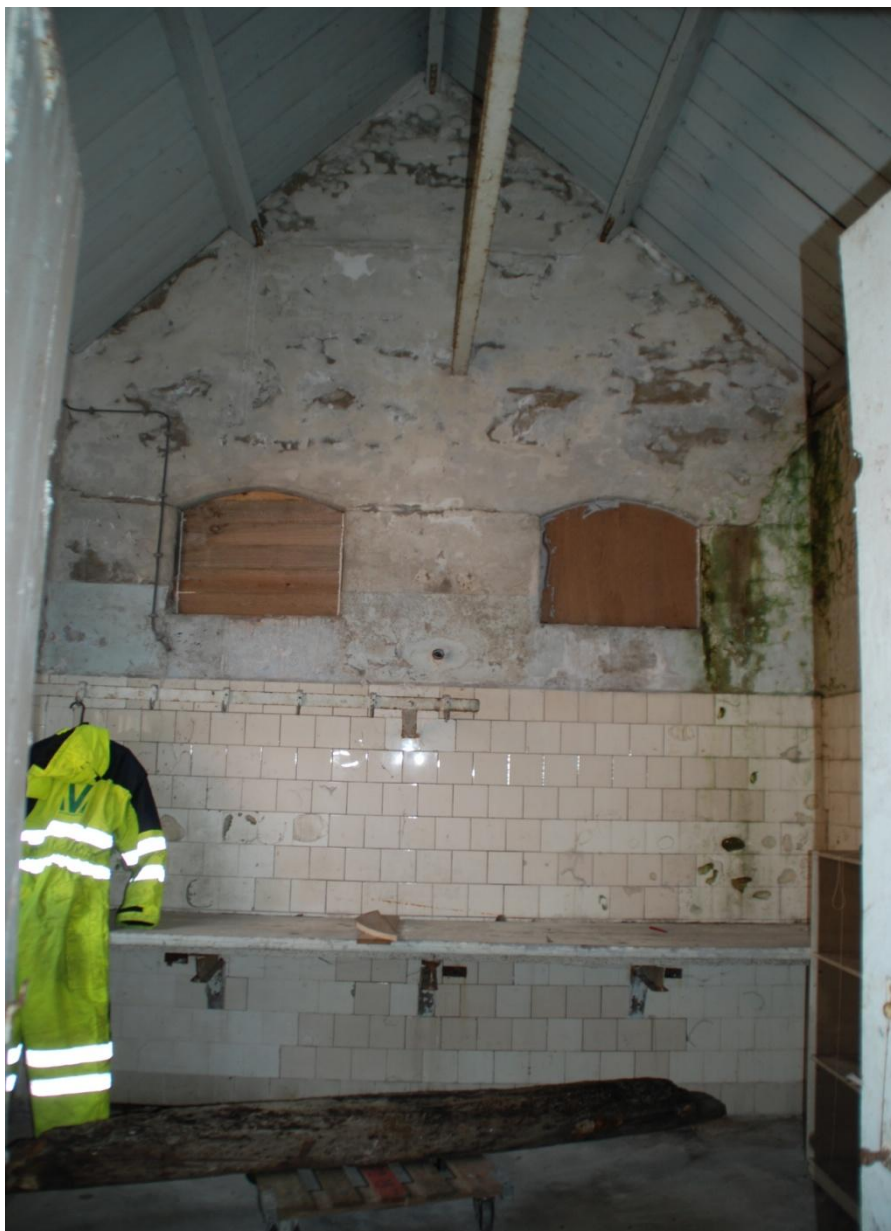
*Afbeelding 8 : De achtergevel vanuit de binnenzijde.*

De gevel is aan de binnenzijde geheel afgewerkt en aan de buitenzijde deels aan het zicht onttrokken door de aanbouw met het platte dak. In de gevel bevinden zich twee, dicht gezette, ramen met een getoogde bovenzijde, vermoedelijk een vierruits verdeling (afb. 8). Deze vensters zijn ingekort aan de onderzijde, de oorspronkelijke grootte is zichtbaar in de aanbouw. De vensters zijn voorzien van segmentbogen van een halve steen zwaar. De schuine delen van de gevel zijn afgedekt met, licht uitkragende, rollagen.

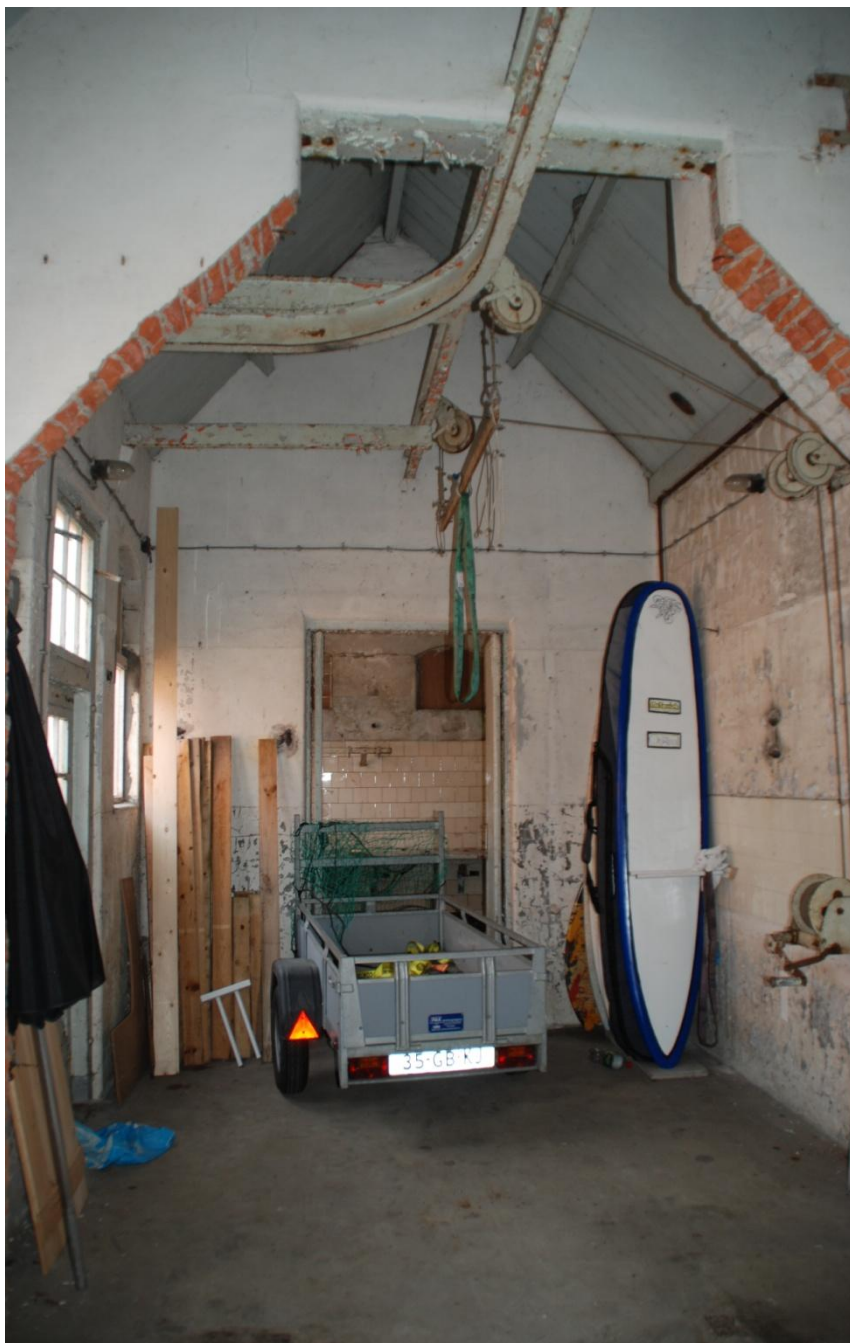
Afbeelding 9: De begane grond vanaf de voorgevel.

Het interieur omvat alleen de begane grond, een zoldervloer is er niet waardoor het dak zichtbaar is vanaf de begane grond (afb. 9 en 10). Deze begane grond bestaat, in de huidige situatie, uit twee ruimten, voorheen waren dat er drie. De begane grond was ongeveer in drie gelijke delen opgedeeld met twee muren. In die muren waren dubbele klapdeuren opgenomen waarvan er nog één dubbele deur resteert. De voorste muur is grotendeels

weggebroken waardoor het één ruimte is geworden. Van de oorspronkelijke scheidingsmuur resteren kleine penanten en een groter deel onder het dak waar de sparing voor de dubbele deuren nog herkenbaar zijn. Deze muur is aan de achterzijde, alleen aan de rechterkant verzaamd met een één steen dikke muur van kalkzandsteen.

Voor het verwerken van het te slachten vee is ter hoogte van de bovenzijde van de zijgevel een stalen balk aanwezig waar de kadavers mee werden opgetakeld en verplaatst. De stalen balk hangt aan een stalen constructie die is opgelegd in zijgevels, evenwijdig aan de voorgevel. De hijsinrichting voor de verdere verwerking is in het middelste gedeelte bewaard gebleven.

Alle muren zijn tot circa 2 meter hoogte betegeld met witte geglaazuurde tegels in het voorste gedeelte met uitzondering van het middelste gedeelte. Daar is de muur aan de linkerzijde niet betegeld. In dat gedeelte is de betegeling, op de rechter zijmuur, tot een lager niveau aanwezig die ook samenhangt met een verdwenen werkblad tegen de rechter muur. In het achterste deel is de betegeling tot het hogere niveau aanwezig alsmede een werkblad tegen de achtergevel. Hier is globaal het onderste deel van de tegels oorspronkelijk aanwezig. Na het inkorten van de vensters zijn de tegels hoger doorgezet. Boven dit blad hangt een stalen beugel met haken. Ook in deze ruimte is een stalen balk aanwezig zoals in de voorste twee ruimten alleen betreft het hier een losse balk die niet in verbinding staat met die in de andere ruimten. In de betonnen vloer is aan de zijde van de linker zijgevel een goot aanwezig waar het bloed van het geslachte vee kon weglopen. Er zijn een paar verzamelputten, dieper dan de goot, waardoor het bloed door de zijgevel naar een verzamelput kon lopen.

De gordingenkap bestaat alleen uit gordingen en een nokbalk die zijn opgelegd in de beide kopgevels en de twee inwendige muren (afb. 9). Op de gordingen ligt het dakbeschot waarop het pannendak ligt.

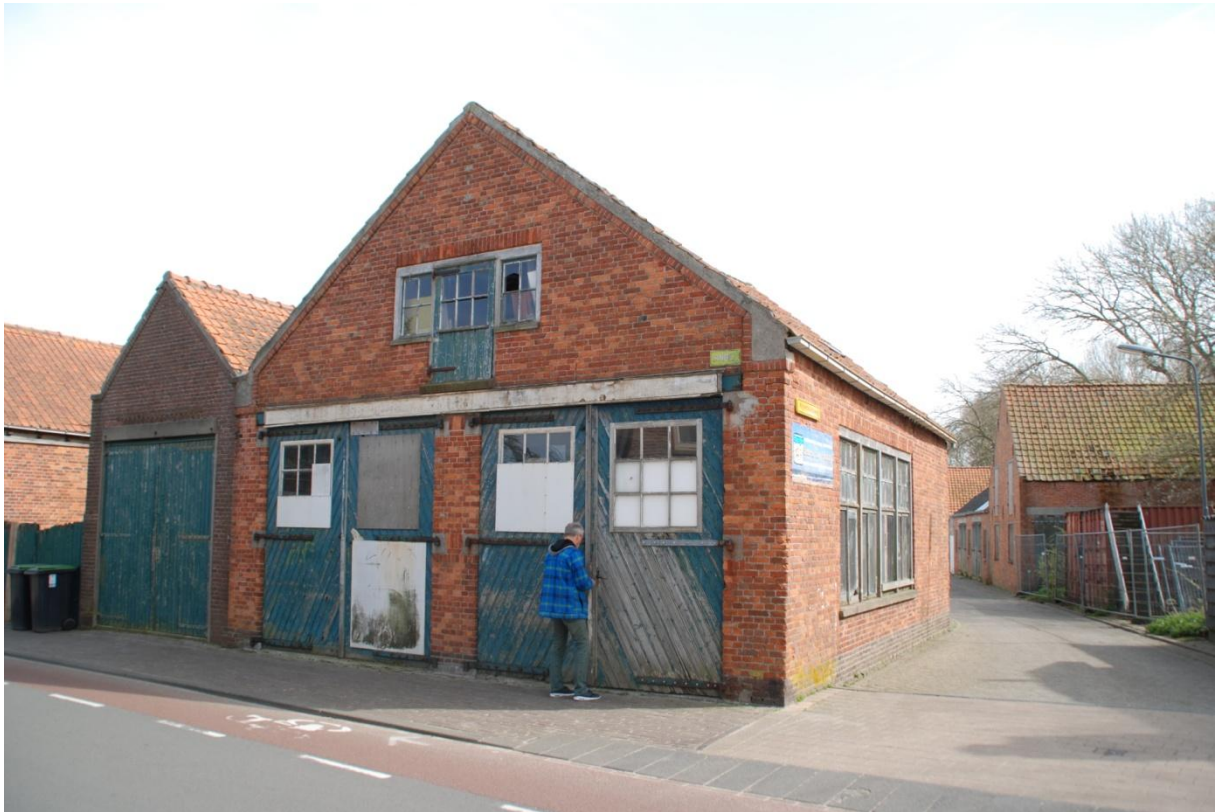
*Afbeelding 11: De voorgevel aan de Singel.*

De topgevel heeft op de begane grond twee gevelopeningen en op de zolder één (afb. 11). Op de begane grond zijn het grote gevelopeningen met dubbele deuren. De deuren zijn opgehangen met scharnieren op duimen die rusten op hardstenen duimblokken. Boven de deuren is een enkele stalen latei aangebracht om het opgaande metselwerk te dragen, de latei loopt door boven beide deuren en de muurdam tussen de deuren. De latei is afgewerkt met houten delen waar een tekst op is aangebracht die niet meer geheel leesbaar is. In ieder geval begint die tekst aan de linkerkant met: 'AANEMERSBEDRIJF.....'.

De deuren zijn opgeklampte deuren met negenruits vensters erin, de houten delen, tussen de klampen, zijn diagonaal aangebracht. Boven de rechter deur is een huisnummer plaatje te vinden met daarop nummer 49. De muurdammen aan de buitenzijden van de deuren hebben een kleine rollaag van een halve steen zwaar onder de middelste duimblokken. De muurdam in het midden heeft, tussen de middelste en bovenste duimblokken, een kleine rollaag van een halve steen zwaar die op een strek is geplaatst. Onder de middelste duimblokken is een rollaag van een halve steen zwaar geplaatst, ter breedte van de muurdam.

Op de zolder bevindt zich een melkmeisje met een deur in het midden waarin een zesruits venster is opgenomen, de deur wordt geflankeerd door vierruits vensters. De bovendorpel, boven het melkmeisje, is tevens de latei waarop een rollaag is geplaatst van één steen zwaar. De raamdorpels zijn van hout, onder de vensters maar onder de deur is een bakstenen raamdorpel toepast. In de oorspronkelijke opzet waren er drie vensters. De deur is een secundaire toevoeging, de dagkanten zijn daarvoor, naar beneden, in het metselwerk gehakt.

De gevel is aan de bovenzijde afgedekt met een rollaag van een halve steen zwaar. De rollaag gaat, op beide hoeken, over in een verticaal naar beneden en die daarna verder gaat als rollaag (horizontaal) in de richting van de zijgevels.

Bij de hoeken is een gedeelte met Portlandcement afgesmeerd metselwerk aanwezig. Ook op de schuine delen is Portlandcement toegepast, door een latere afwerking van de geveltop.

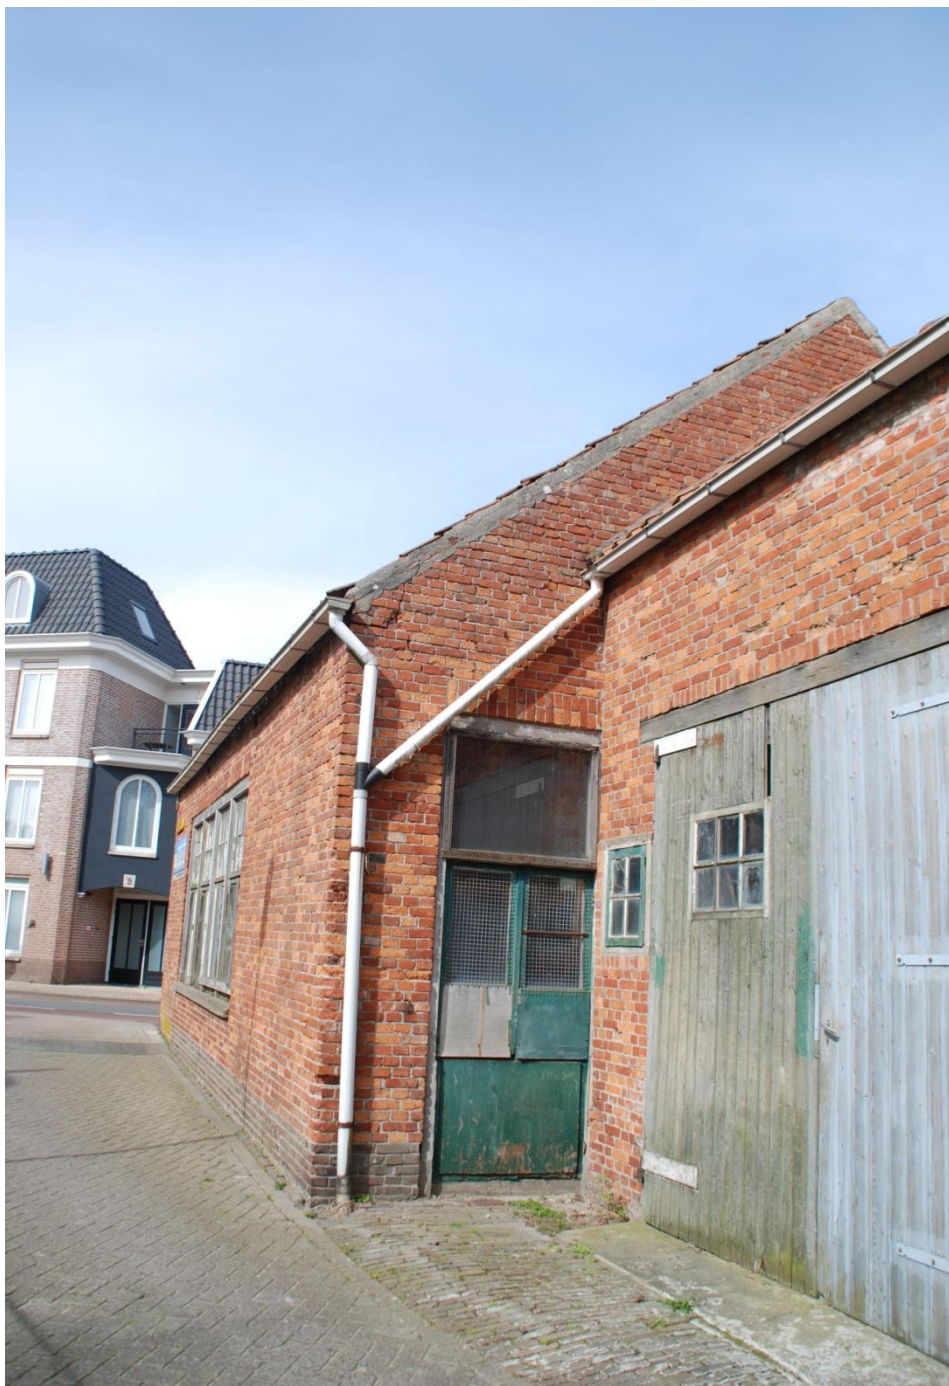
*Afbeelding 12 : De achtergevel.*

De gevel is deels aan het zicht onttrokken door de latere aanbouw die op een klein deel na de gehele breedte van de achtergevel beslaat (afb. 12). Doordat de aanbouw niet de volledige breedte beslaat is het dak ook iets lager en daar steekt de achtergevel boven uit. De gevel toont, net als de voorgevel, de latere afwerking van de geveltop met Portlandcement. Op de begane grond bevindt zich een deur met een tweeruits vensters erin en een ongedeeld bovenlicht. De gevelopening is beëindigd met een rollaag van één steen zwaar.

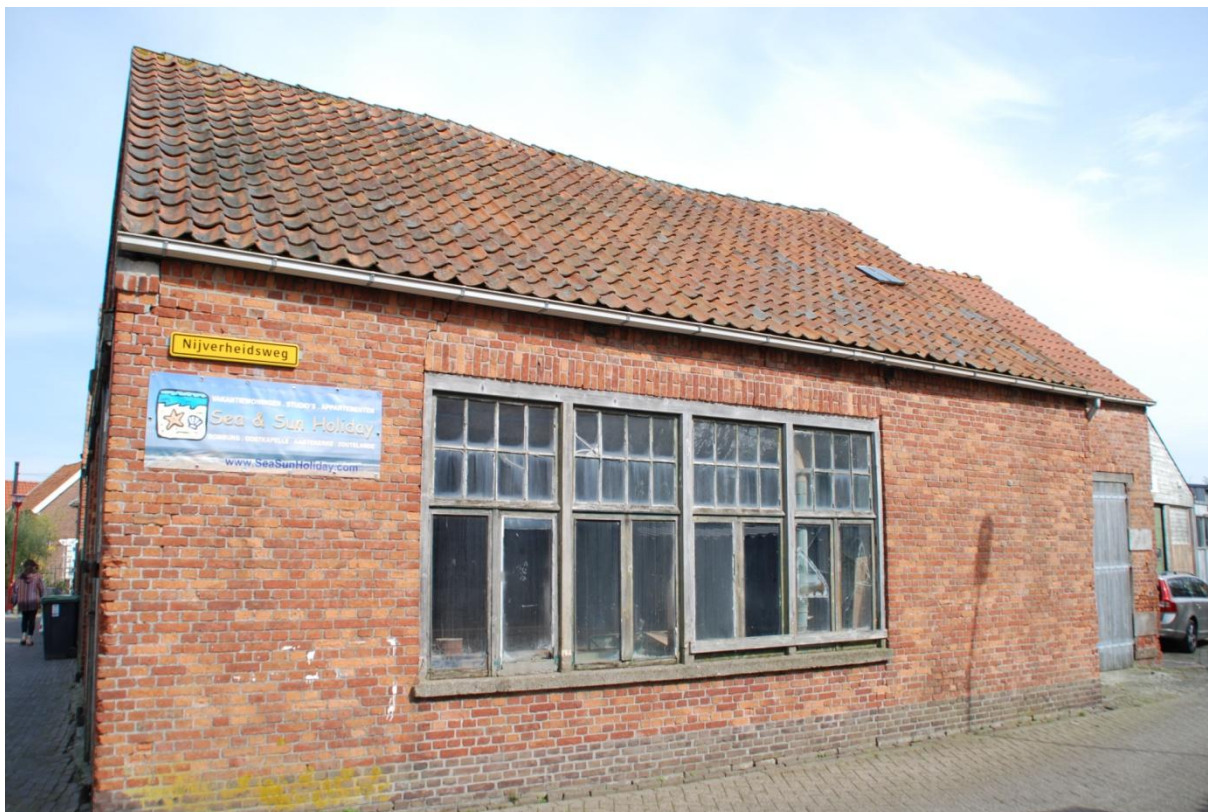
*Afbeelding 13 : De rechter zijgevel.*

De gevel bevat een grote openingen met vier aaneengeschakelde vensters (afb. 13). Per venster zijn er twee draairamen aan de onderzijden en achtruits bovenlichten. Boven de venster is een rollaag van één steen zwaar toegepast, ook onder de muurplaat is een rollaag aanwezig maar is daar een halve steen zwaar.

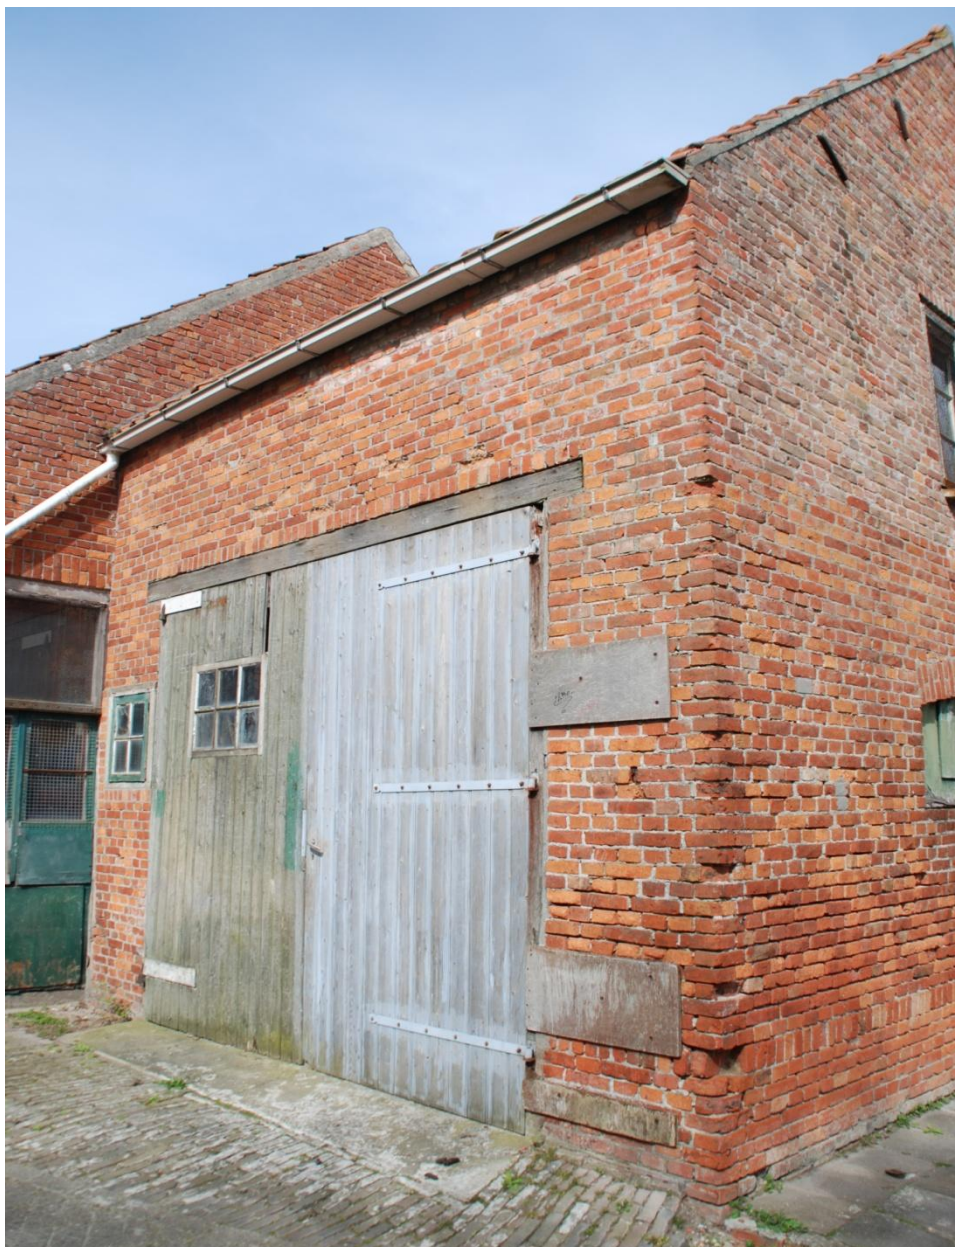
*Afbeelding 14 : De gevel aan de Nijverheidsweg.*

In de gevel, aan de Nijverheidsweg, bevinden zich twee gevelopeningen (afb. 14). Aan de linkerkant een vierruits venster met een rollaag van een halve steen zwaar aan de onderzijde. Rechts van het venster een grote gevelopening met dubbele deuren, in de linker deur is een zesruits venster opgenomen. De houten latei boven de deur draagt het opgaande metselwerk waarin een rollaag van een halve steen zwaar is opgenomen.

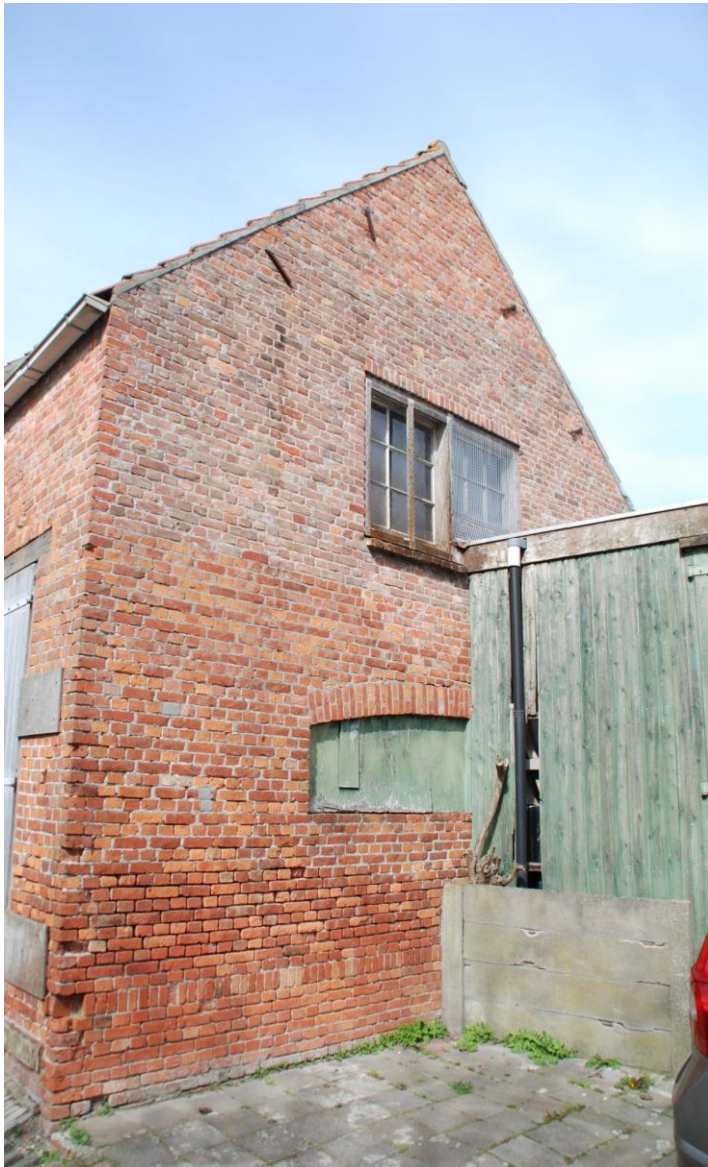
*Afbeelding15 : De achtergevel van de aanbouw.*

De achtergevel van de aanbouw is deels aan het zicht onttrokken door de aanbouw (afb. 15). Een gedeelte van de gevel op de begane grond en een deel van de geveltop zijn vernieuwd. In de gevel is op ieder niveau een venster opgenomen. Op de begane grond een groot, met planken dichtgezet, venster dat aan de bovenzijde getoogd is. Hier is een ontlastingsboog van één steen zwaar aangebracht, onder het venster bevindt zich een bakstenen raamdorpel. Op zolderniveau, een gevelopening met twee negenruits vensters. Boven het

venster is een rollaag van een halve steen aangebracht en heeft het venster een bakstenen raamdorpel. Op de gevel bevinden zich een aantal gevelankers die de gevel aan de gordingen verankeren.
