## Briefrapportage

**Projectnummer MCG Zuidwest B.V.:** 23MCG038.10  
**Projectlocatie:** Rorikshilweg 1 te Grijpskerke, deellocatie 1  
**Onderwerp:** Historisch onderzoek camping (v. 01)  
**Datum:** 10 maart 2023

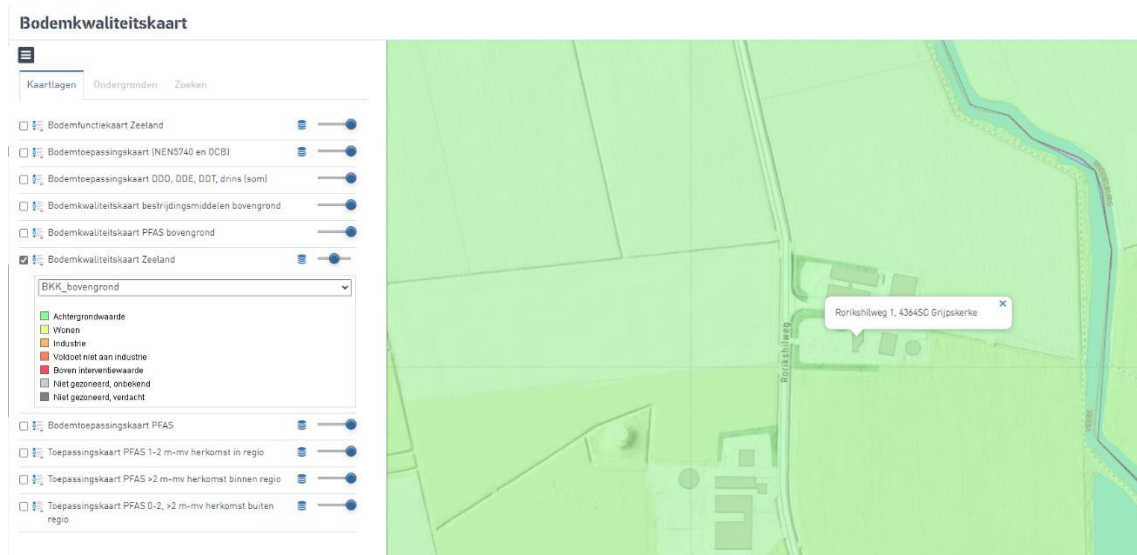
Bodemkwaliteitskaart bovengrond

Op basis van de bodemkwaliteitskaart van de Provincie Zeeland is de onderzoekslocatie gelegen in een gebied met de bodemfunctie 'overig'. Zowel de boven- als ondergrond zijn geclassificeerd als klasse 'achtergrondwaarde'.

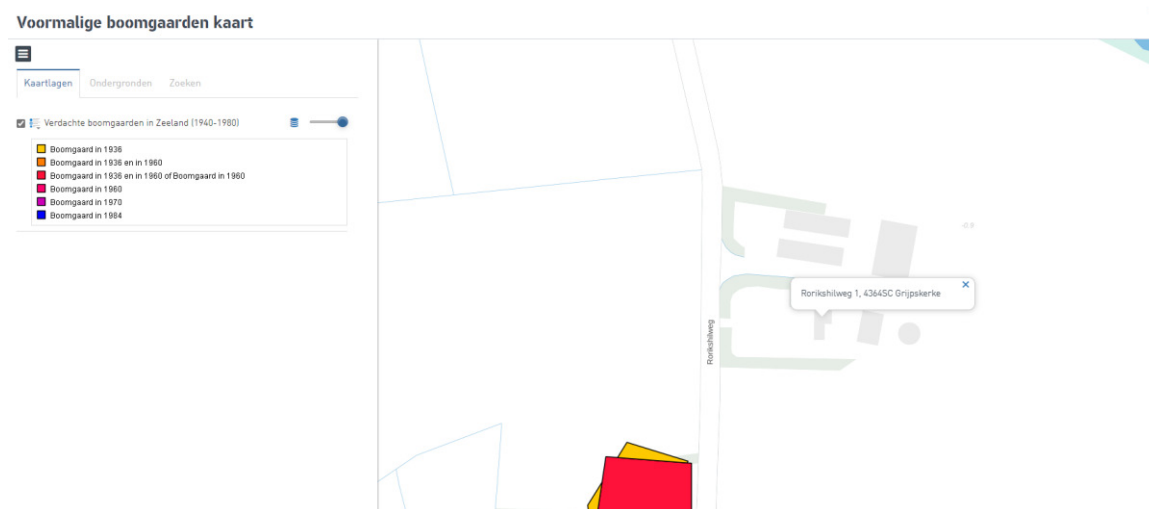
Voormalige boomgaarden

Op de onderzoekslocatie is in op de boomgaardenkaart van de Provincie Zeeland geen boomgaard (voormalige fruitteeltgebied) geregistreerd. Wel is in zuidwestelijke richting op een afstand van circa 120 meter een registratie van boomgaarden daterend uit de periode van 1936 en 1960.
