## Boerderijenstichting Zeeland

Bouwkundig advies

Betreft: boerderij Vlugtenburg aan de Schroeweg 2 te Oost Souburg

Datum bezoek: 26 juni 2012

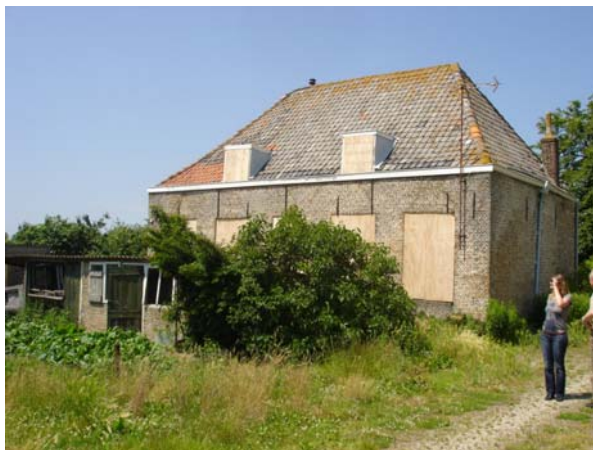
### *De achtergevel van het woonhuis*

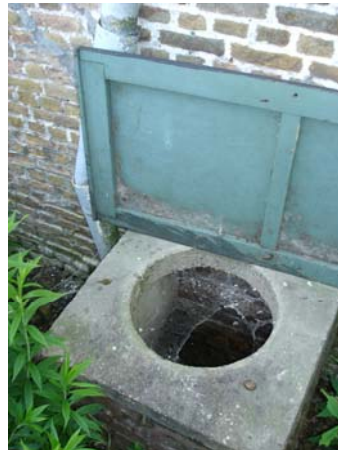
### *De regenput tegen de zijgevel*

De kwaliteit van de woning is redelijk te noemen. De gevels van de woning vertonen weinig scheurvorming behalve boven de waterput tegen de zijgevel (over de volledige hoogte) en een "zonk" in de achtergevel van de woning. Het metselwerk van ijsselsteen zal her en der ingeboet moeten worden en voegwerk waar nodig vervangen. De kozijnen zijn niet goed zichtbaar door de aftimmeringen maar dergelijke elementen zijn óf te restaureren of opnieuw te maken. De luiken ontbreken aan de woning (opgeslagen in het wagenhuis?).

Geadviseerd wordt de boerderij volledig in te meten en op te nemen. Mogelijk dient het terrein ook te worden gesaneerd. Onkruid dient verwijderd te worden zodat bijvoorbeeld het wagenhuis ingemeten kunnen worden. De technische staat van de boerderij dient opgenomen te worden. Metselwerk dient afgetikt te worden, scheuren in beeld gebracht, kozijnen af te prikken, balkkoppen aan te boren. Fundering van m.n. het woonhuis te onderzoeken ter plaatse van de regenput tegen de zijgevel.

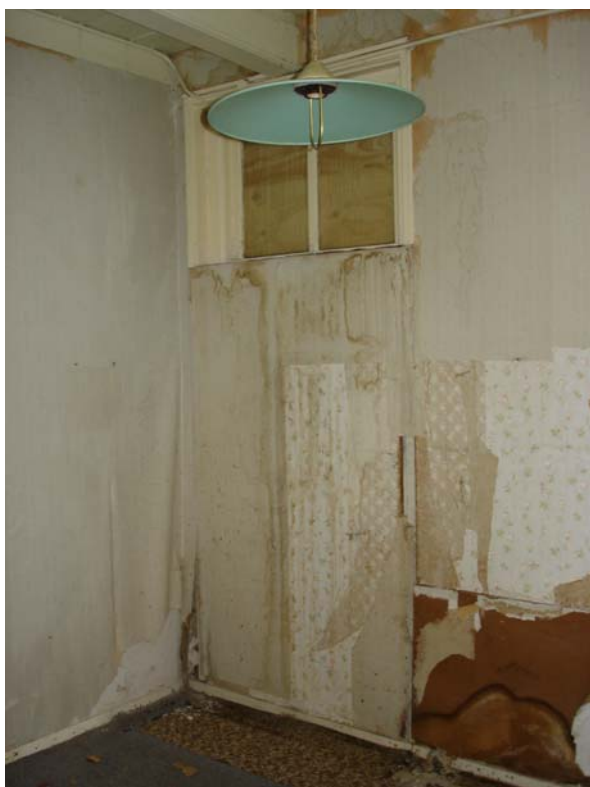
*De achterdeur, dichtgezet vanaf de binnenzijde*

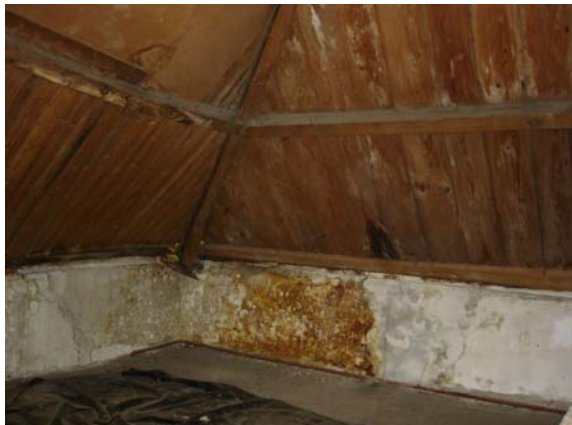
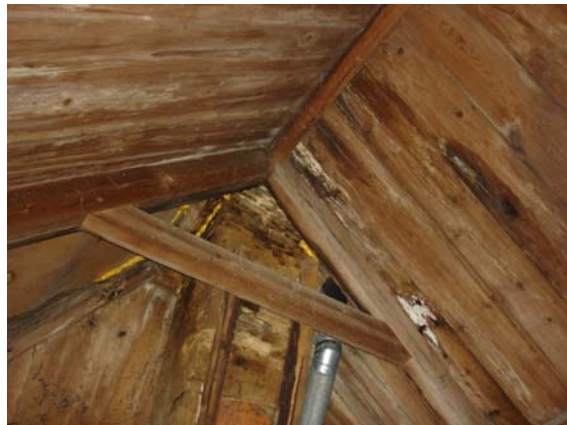
De begane grond is steenachtig (naoorlogse betonnen vloeren?), de verdiepingsvloer bestaat uit een zware balklaag welke zo op het oog nog in goede conditie is. De balkkoppen van deze vloer verdienen nadere inspectie maar de vloer oogt en voelt bij het betreden solide. De beschoten kap rust op 3 grenen spanten en is van matige kwaliteit. Veel dakbeschoot is door lekkages aangetast, evenals de muurplaten en een aantal blokkelen en kreupele stijlen. Rondom de schoorsteen is veel lekkage zichtbaar en het hout aangetast door zwam. De borstwering vertoont op een aantal plaatsen scheuren. De kelder lekt (water op de vloer).

*Beeld zolder: lekkage, aangetaste gordingen, Beeld van de lekkage rondom de schoorsteen Keper, dakbeschot en muurplaat*

Een gedegen bouwkundige inspectie kan de volledige herstelbehoefte van het woonhuis in beeld brengen maar de algemene indruk is dat het woonhuis te restaureren is. De kap zal hierbij grotendeels vervangen dienen te worden. De scheur in de zijgevel kan worden ingeboet waarbij de gevel versterkt wordt met bijv. murfor wapening om de zetting van de regenbak op te kunnen vangen. Geadviseerd wordt hier constructief advies voor te vragen. De kozijnen, geprofileerde goten, deuren en ander houtconstructie kunnen worden hersteld of, waar nodig, vervangen. De kelder kan droog gemaakt worden (nieuwe betonvloer met rand, aanleg drainage).

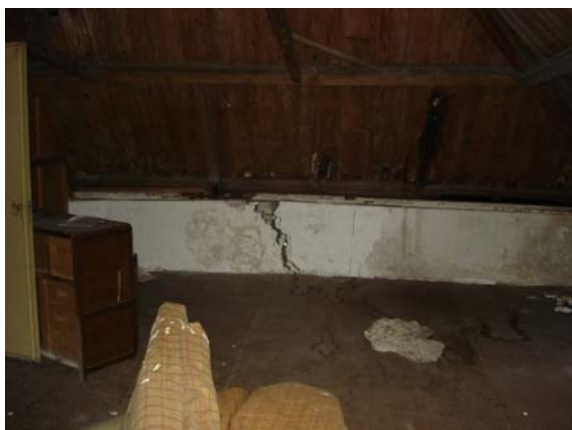
*Scheurvorming in borstwering zijgevel*

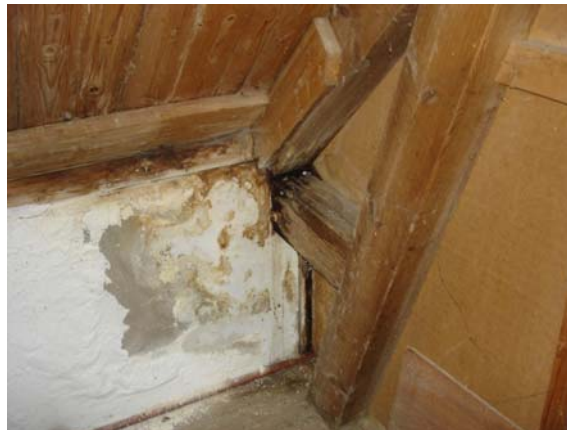
*Aangetaste blokkeel*

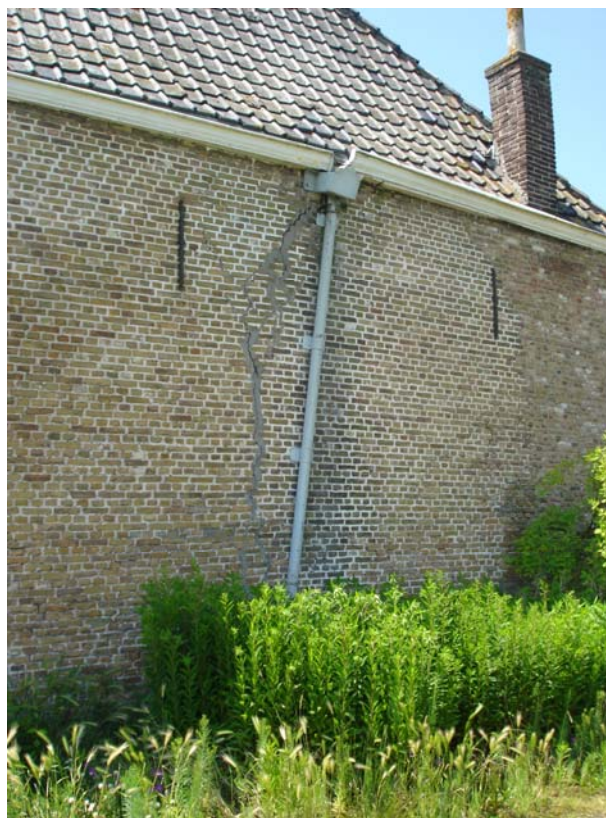
*Foto scheurvorming in de linker zijgevel*

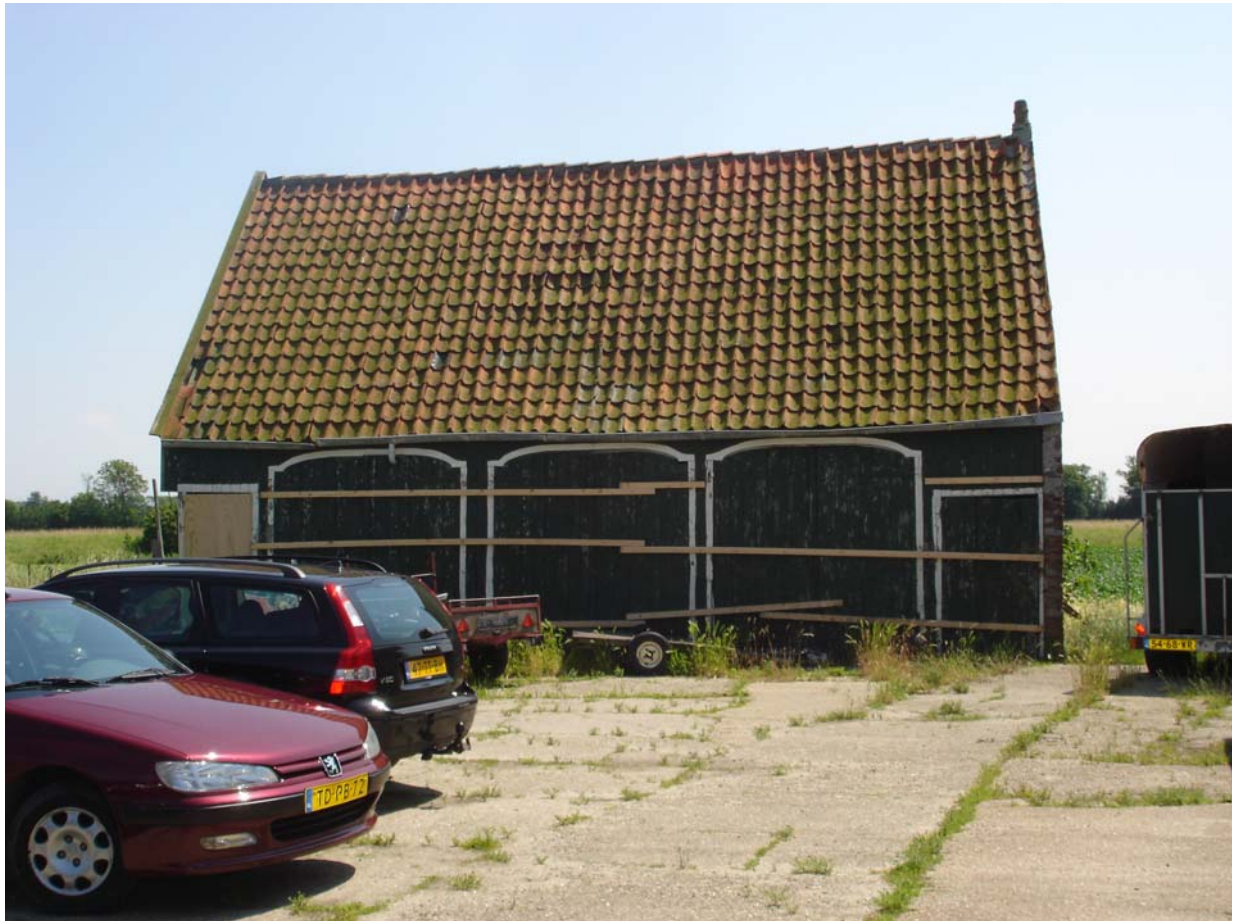
Het koetshuis c.q. de wagenshuur was niet toegankelijk tijdens het bezoek. De houten voorgevel en stenen zij en achter- gevels zijn dichtgezet. Het wagenhuis dient nodig gerestaureerd te worden. Zodra een gat in het pannendak valt zal het verval snel om zich heen grijpen. Het pannendak vertoont al ontbrekende en onderuit zakkende pannen. Een zware storm kan aanzienlijke schade veroorzaken waarna dit wagenhuis verloren kan gaan. Stempelen en het aanbrengen van een evt. nooddak kan de tijd nog even rekken.

*Aanzicht koetshuis/wagenshuur*

Om de boerderij voor verder verval te behoeden is het noodzakelijk om het woonhuis en het koetshuis wind- en waterdicht te houden. De gaten in het dak van de woning zijn nu gerepareerd maar dit is geen langdurige oplossing. Het wagenhuis gaat snel achteruit en geadviseerd wordt hier een nooddak aan te brengen of noodreparaties uit te voeren en waar nodig in de constructie stempels/stutten te plaatsen. De toegang tot de boerderij kan het best worden afgesloten met een bouwhek om inbraak en ontvreemding van spullen te voorkomen.

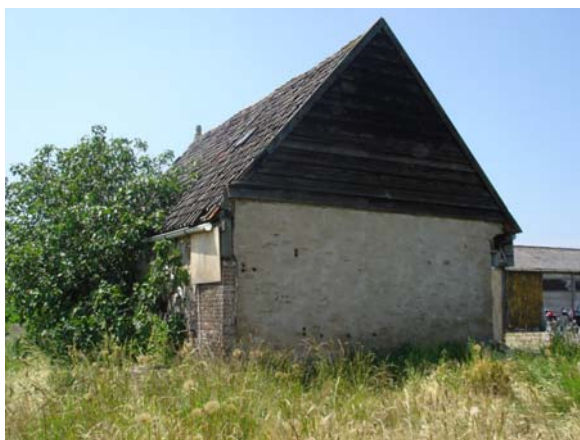
*Linker zijgevel wagenshuur*

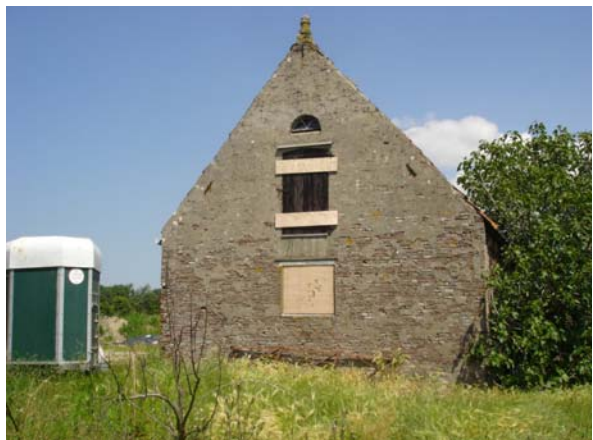
*Rechter zijgevel wagenshuur*

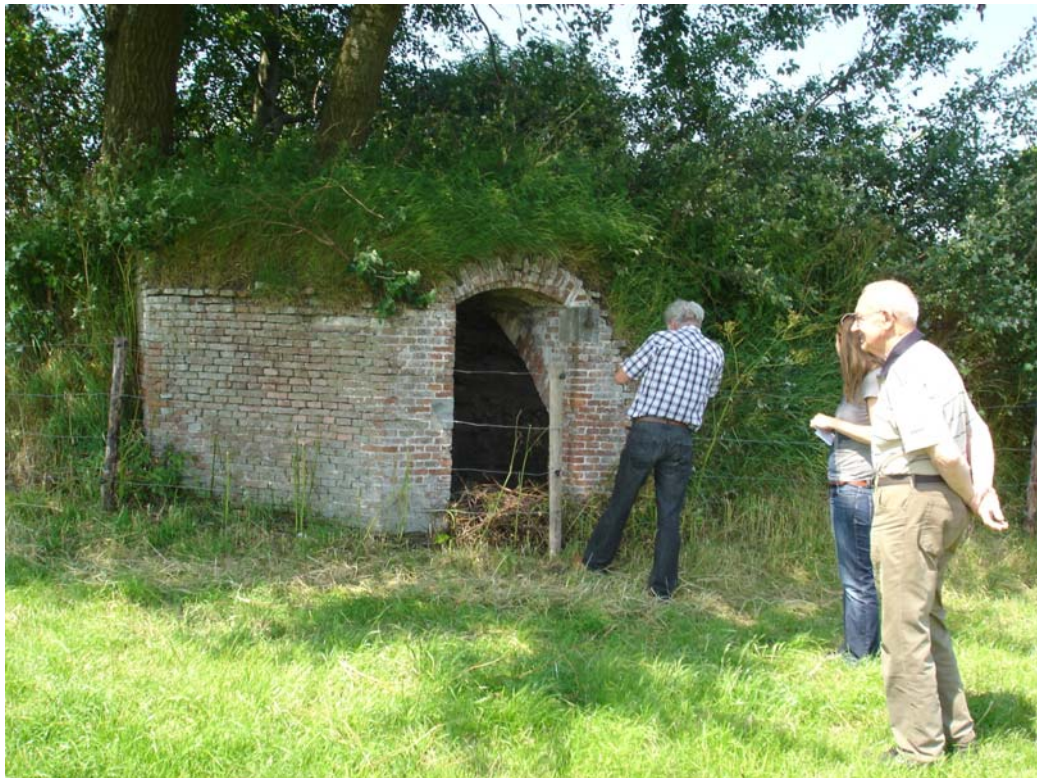
Een bijzonder object is de op het terrein aanwezig kleine bunker uit de Napoleontische tijd (mogelijk ook gebruikt als aardappelkelder/ijskelder?). Dit gebouwtje is grotendeels overwoekerd maar zo op het oog in redelijk tot goede staat. Het gebouwtje bestaat uit metselwerk met hardstenen blokken en ingegoten duimen. Er staan grote bomen op, de wortels breken het gebouwtje langzaam af. Het herstel van metsel- en voegwerk en het aanbrengen van een deurtje met gehengen (herstel van de duimen) voorkomt verder verval en vandalisme. Het rooien van de bomen en herstel van de bedekking kan het object weer voor lange tijd behouden.
