## **VOLLEDIGE ASBESTINVENTARISATIE**

### **TYPE A**

**2 zwembaden**

**Tuinderlaantje 2 te Vinkeveen en de J. v/d Haarlaan 11 te Mijdrecht**

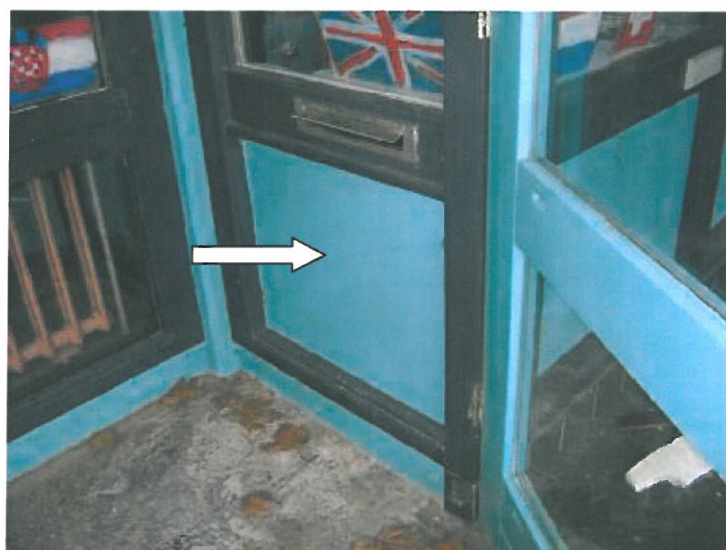
Foto nr. 2

| Bron | Plaatmateriaal | Bron nr. | B02 |

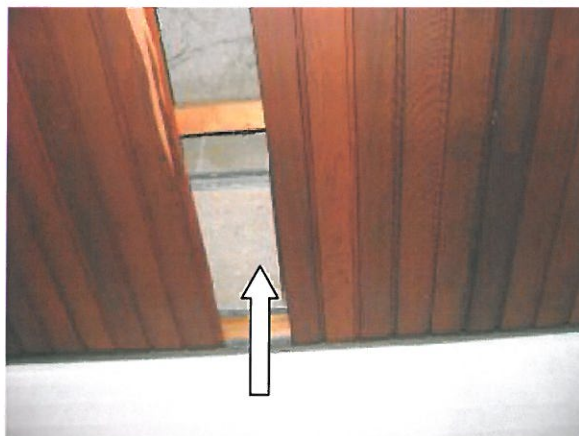
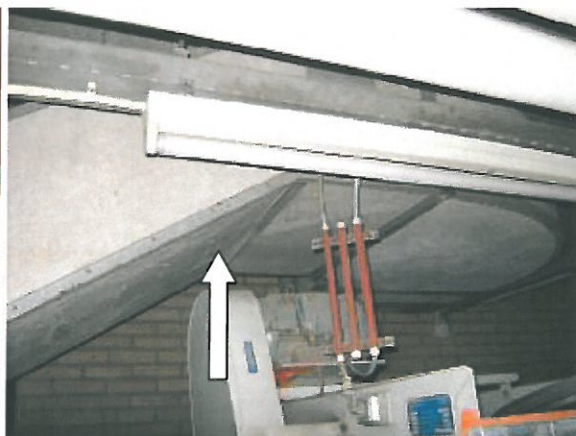
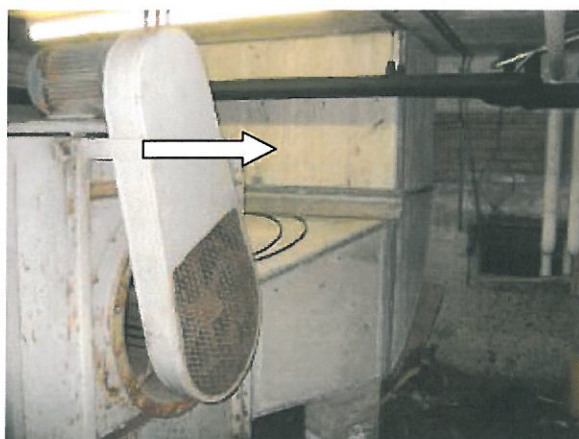
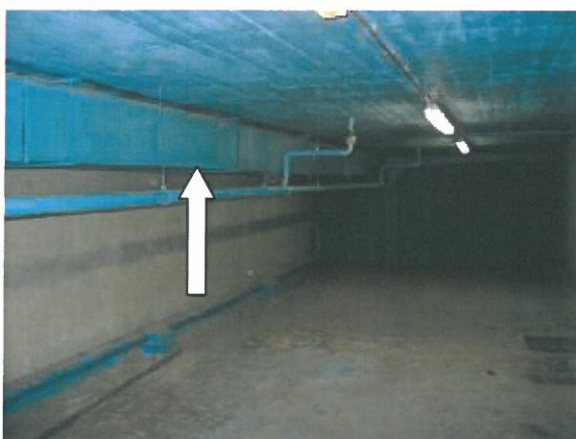
| Bron | Luchtkanalen | Bron nr. | B03 |
| Opmerkingen | De luchtkanalen lopen waarschijnlijk door achter de vaste plafond en wanddelen. Geadviseerd wordt voorafgaand aan de sanering deze eerst in kaart te brengen (aanvullend inventarisatie Type B) | | |

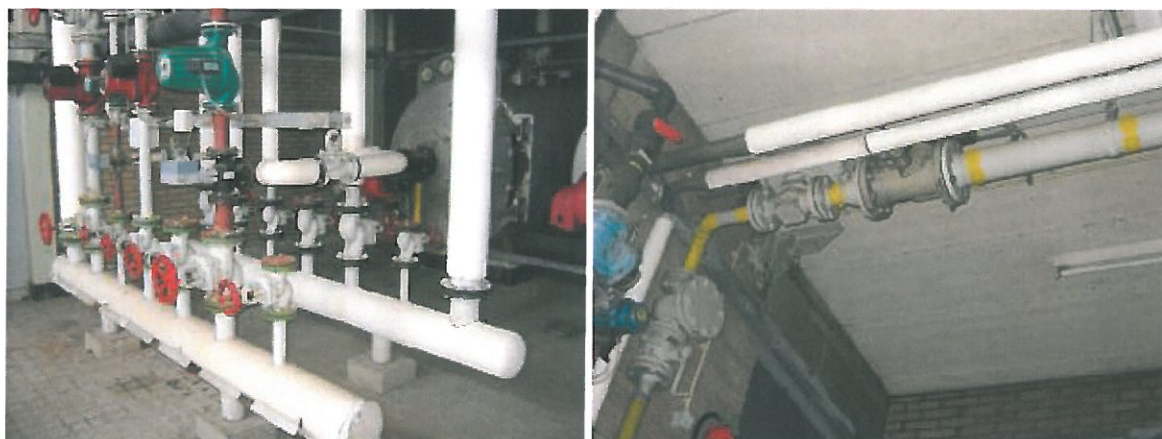
Foto nr. 7 / 8

| <b>Bron</b> | Pakkingen | <b>Bron nr.</b> | B04 |
| <b>Locatie</b> | Tussen de flensen | | |

| <b>Opmerkingen</b> | De leidingen dienen boven en onder de flens te worden doorgeslepen zodat deze in het geheel verpakt en afgevoerd kan worden. | | |

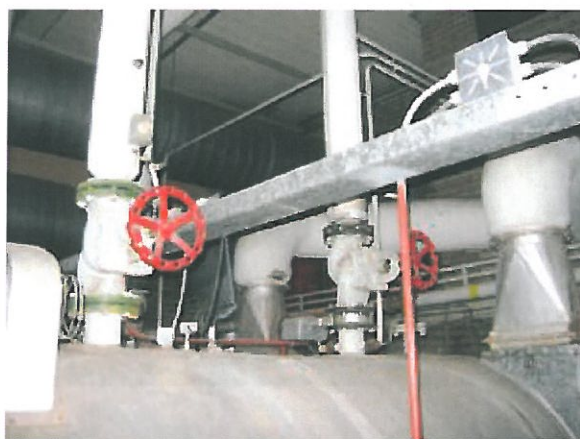
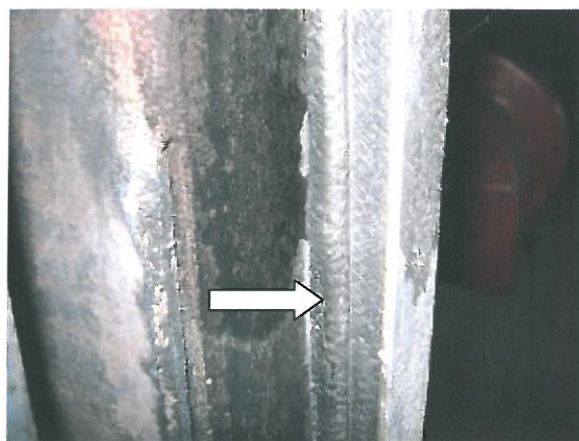
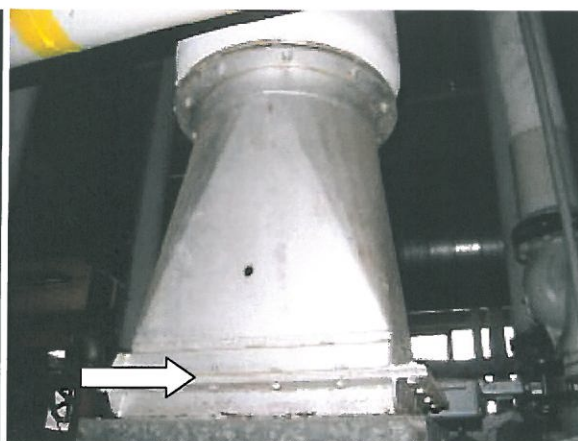
| Bron | Asbestkoord | Bron nr. | B05 |
| Opmerkingen | Vermoedelijk zijn er in de cv-ketels (Ketel Bronswerk Type: FWN600/21/197) op meerdere locaties asbesthoudende materialen toegepast. Geadviseerd wordt, om de gehele cv-ketel in containment (conform risicoklasse 3) te ontmantelen. | | |

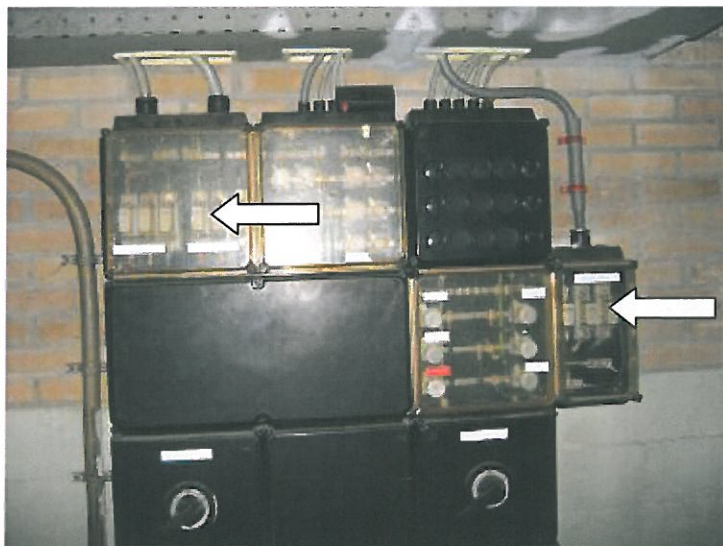
Foto nr. 12

| Bron | Meszekeringen | Bron nr. | B06 |
| Locatie | In de kelder / technische ruimte | | |

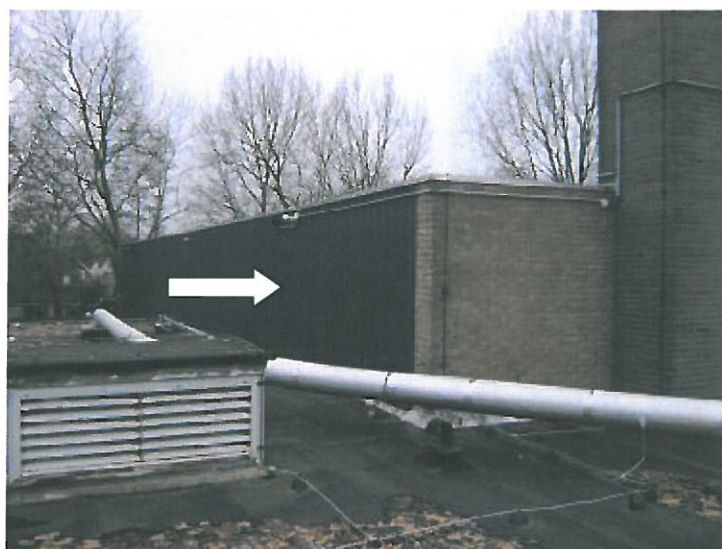
Foto nr. 13

| Bron | Coating | Bron nr. | B07 |
| Opmerkingen | Deze bron bevat geen asbest | | |

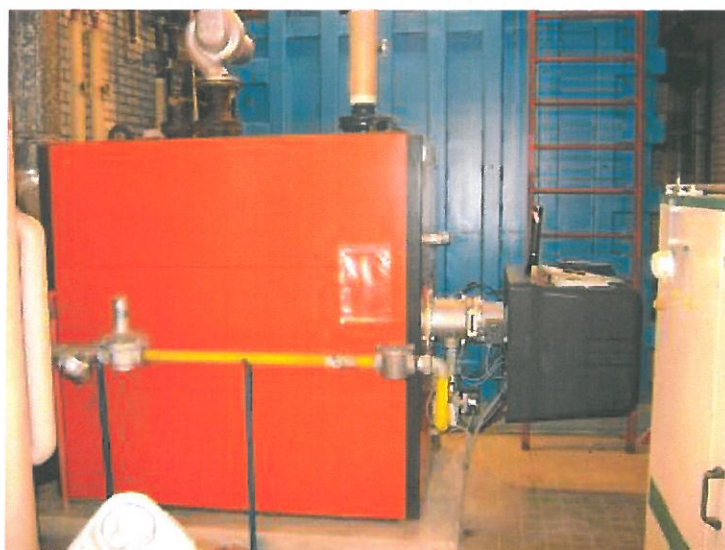
Foto nr. 14

| <b>Opmerkingen</b> | Volgens het geraadpleegde intechnum handboek zitten er asbesthoudende toepassingen bij alle inspectieluiken / schoonmaakdeksels/ een stralingsplaat in de vuurhaardruimte aan de voorkant / in de branddeur / branderplaat en alle watervoerende pakkingen. Geadviseerd word, in containment (conform risicoklasse 3) de cv-ketel te ontmantelen. | | |

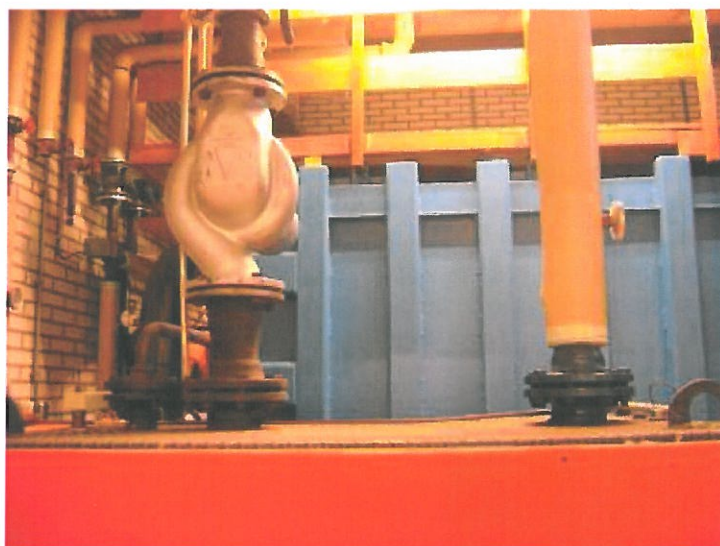
Foto nr. 15

| <b>Bron</b> | Pakkingen | <b>Bron nr.</b> | B02 |

| <b>Opmerkingen</b> | De leidingen dienen boven en onder de flens te worden doorgeslepen zodat deze in het geheel verpakt en afgevoerd kan worden. | | |

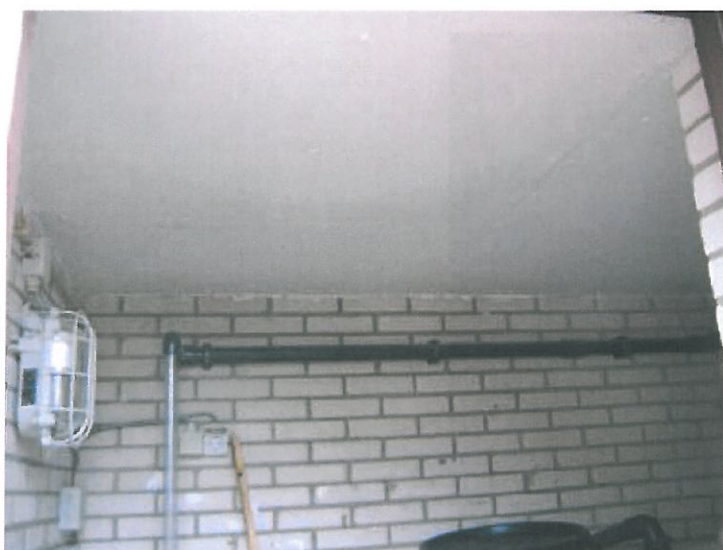
Foto nr. 18

| Bron | Plaatmateriaal | Bron nr. | B05 |
| Opmerkingen | Deze bron is asbestvrij | | |

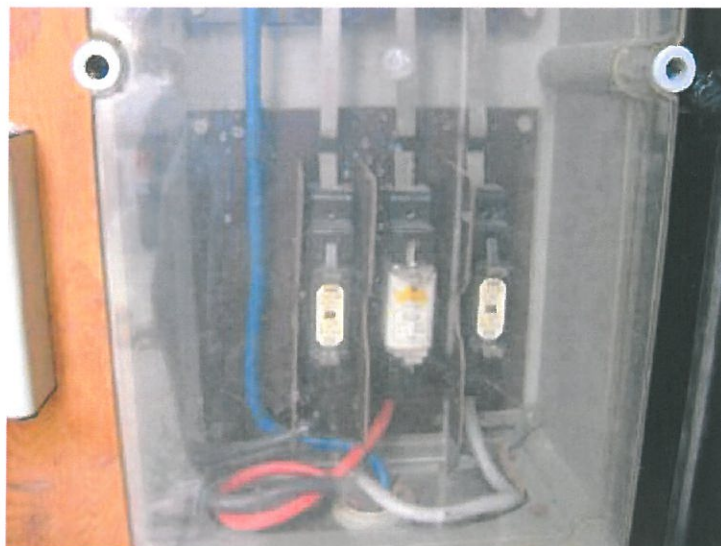
Foto nr. 19

| Bron | Meszekeringen | Bron nr. | B06 |

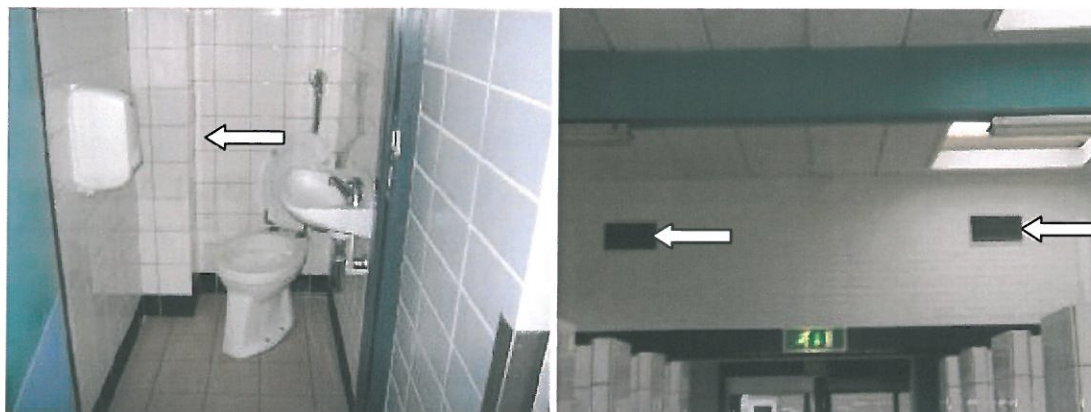
| Locatie | Verwachte bron | Foto nr. |
|---|---|---|
| Achter vaste wand,- vloer en plafonddelen | Luchtkanalen / plaatmateriaal / riolering | 1 en 2 (bijlage 2) |

Foto 1 en 2: Achter vaste wand,- vloer en plafonddelen zitten mogelijk luchtkanalen / plaatmateriaal / riolering.

Om een uitspraak te kunnen doen over de mogelijke aanwezigheid van asbest op de genoemde locaties in tabel 3 verplicht de vergunningverlener in de sloopvergunning tot een aanvullende asbestinventarisatie type B.
