**datum:** 21 oktober 2020

**ons kenmerk:** R20-B788

**onderwerp:** Demmerik 58 Vinkeveen  
Oplegnotitie bodemonderzoek

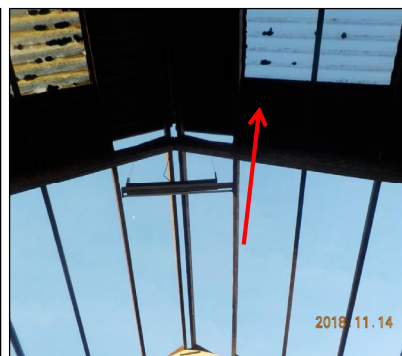
Het betreft hier een deel sanering / inspectie, Br1 blijft daarom deels achter op het dak van de loods / bedrijfshal en zal in de volgende fase gesaneerd worden. Doordat Br1 deels achterblijft op het dak bestaat er een kans op mogelijke herverontreiniging van het vrijgegeven gebied. I.v.m. sloot niet 5 meter kunnen markeren en inspecteren vanaf de gesaneerde bron.

Foto 3: Achterblijvende bron Br1

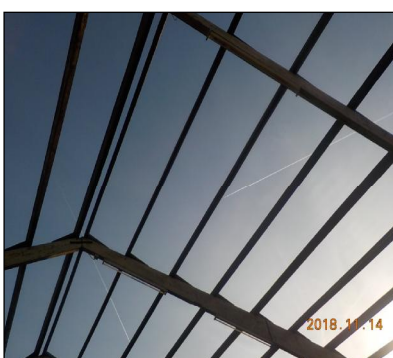
Foto 5: Locatie gesaneerde bron Br1

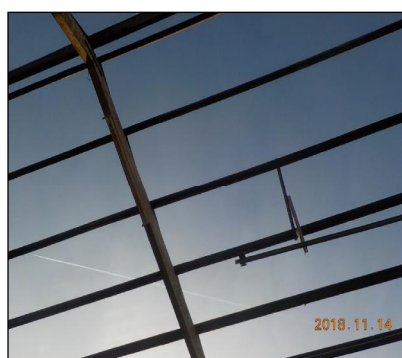
Foto 6: Locatie gesaneerde bron Br1

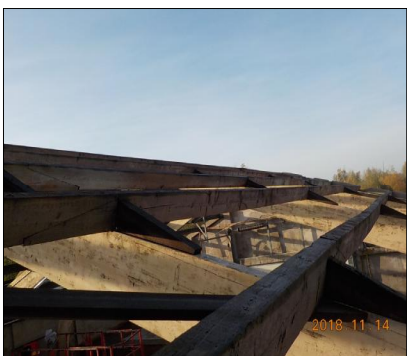
Foto 7: Locatie gesaneerde bron Br1

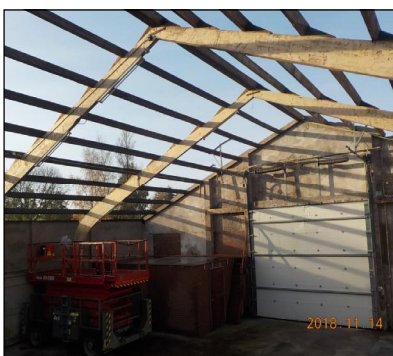
Foto 8: Locatie gesaneerde bron Br1

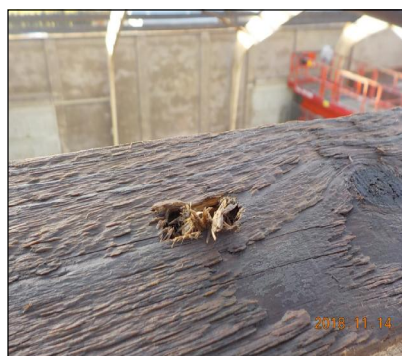
Foto 9: Locatie gesaneerde bron Br1

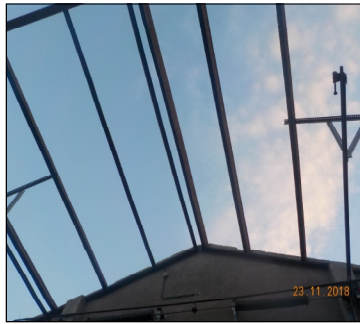
**Foto 5:** Locatie gesaneerde bron Br1

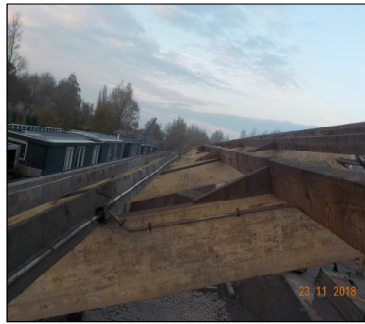
**Foto 6:** Locatie gesaneerde bron Br1

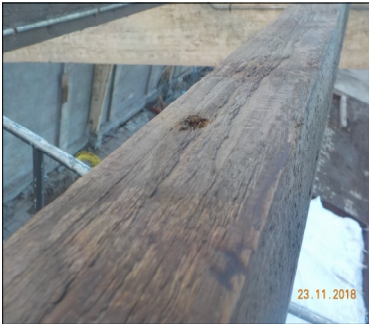
**Foto 7:** Locatie gesaneerde bron Br1

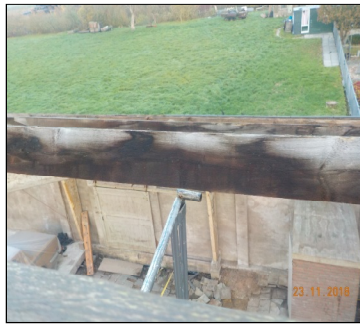
**Foto 8:** Locatie gesaneerde bron Br1

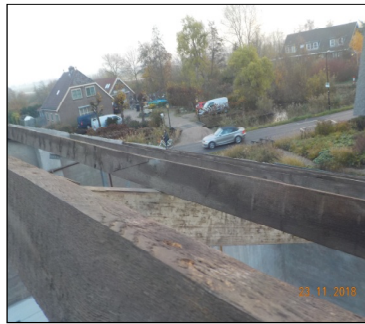
**Foto 9:** Locatie gesaneerde bron Br1

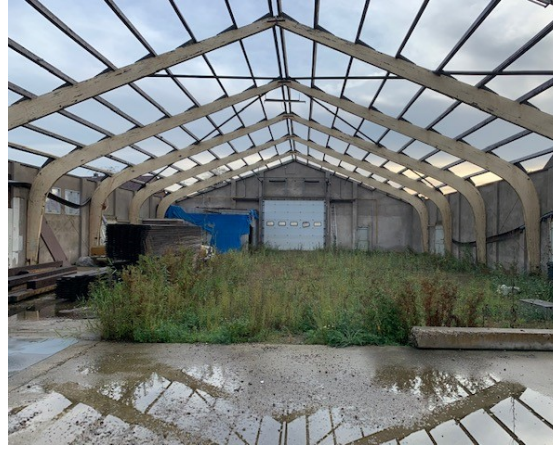
Uit het locatiebezoek van 2 oktober jl. blijkt dat op de locatie geen sprake is van bodemverontreinigende activiteiten. De loods is op het oostelijk terreindeel is nog aanwezig. Het dak is verwijderd. In de loods zijn twee 'hokjes' aanwezig waarin opslag van hout e.d. plaatsvindt. Het achterterrein (westelijk terreindeel) is braakliggend en slecht begaanbaar. Volgens informatie van de opdrachtgever is het gronddepot op het meest westelijk terreindeel nog aanwezig. Foto's van het locatiebezoek zijn bij deze brief opgenomen in bijlage 3.

Loods inpandig
