# Rapport

| <b>project</b> | Actualiserend vooronderzoek Baambrugse Zuwe<br>Vinkeveen | <b>datum</b> | 4 december 2023 |
| <b>projectnummer</b> | 232761 | <b>referentie</b> | 232761_AdB_RAP_0001_v1.0 |

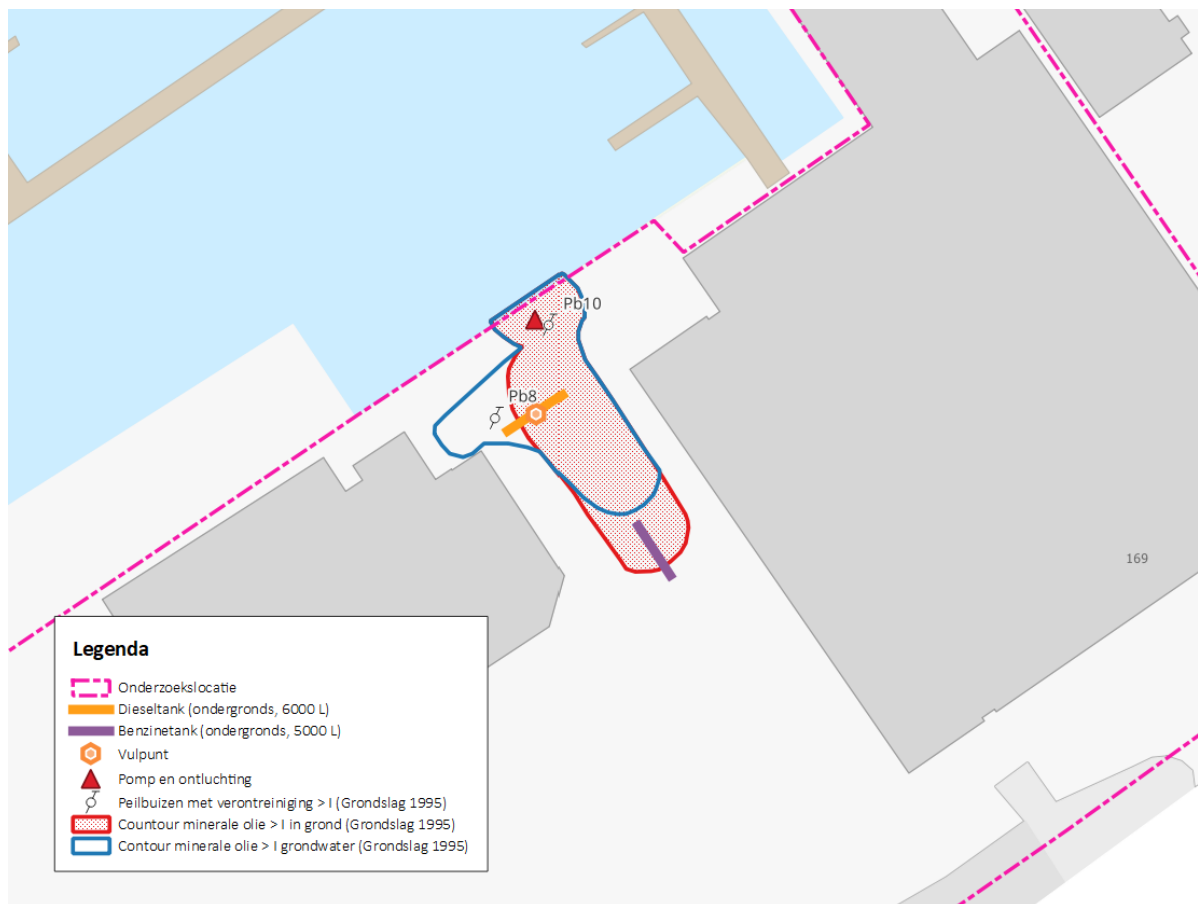
Figuur 8.1: Locaties (globaal) ondergrondse tanks, vulpunt, ontluhtingspunt en interventiewaarde contouren o.b.v. Grondslag 1995.

Ter plaatse van beide tanks en de pompinstallatie zijn tot circa 2,0 m -mv lichte tot sterke oliegeuren waargenomen. De zintuiglijk meest verdachte grondlagen zijn geanalyseerd op minerale olie en vluchtige aromaten. Plaatselijk is een sterk verhoogd gehalte minerale olie gemeten (0,4 – 1,5 m -mv). Opgemerkt wordt dat de interventiewaarde voor minerale olie in grond in 1995 1000 mg/kg bedroeg. Op basis van de huidige interventiewaarde voor minerale olie in grond (5000 mg/kg) zijn er in 1995 geen overschrijdingen van de interventiewaarde voor minerale olie in grond aangetoond.

In de grondwatermonsters uit peilbuis 8 en peilbuis 10 zijn overschrijdingen van de interventiewaarden voor minerale olie en benzeen aangetoond. Tijdens het nader onderzoek is de globale omvang van de verontreiniging vastgesteld. Het volume sterk verontreinigde grond werd ingeschat op 84 m<sup>3</sup>. Opgemerkt werd dat de verontreiniging horizontale afperking ten westen van de ondergrondse benzinetank niet mogelijk was door de aanwezigheid van een meter dikke laag asfalt, gruis en puin. Het volume sterk verontreinigd grondwater werd geschat op 69 m<sup>3</sup>. In het nader onderzoek is in geen van de grondwatermonsters ten behoeve van de afperking een overschrijding van de interventiewaarde voor minerale olie of benzeen aangetoond. De locaties van de ondergrondse tanks, het vulpunt, ontluuchtingspunt en de interventiewaardecontouren zoals die zijn aangeven door Grondslag zijn weergegeven in figuur 8.1.

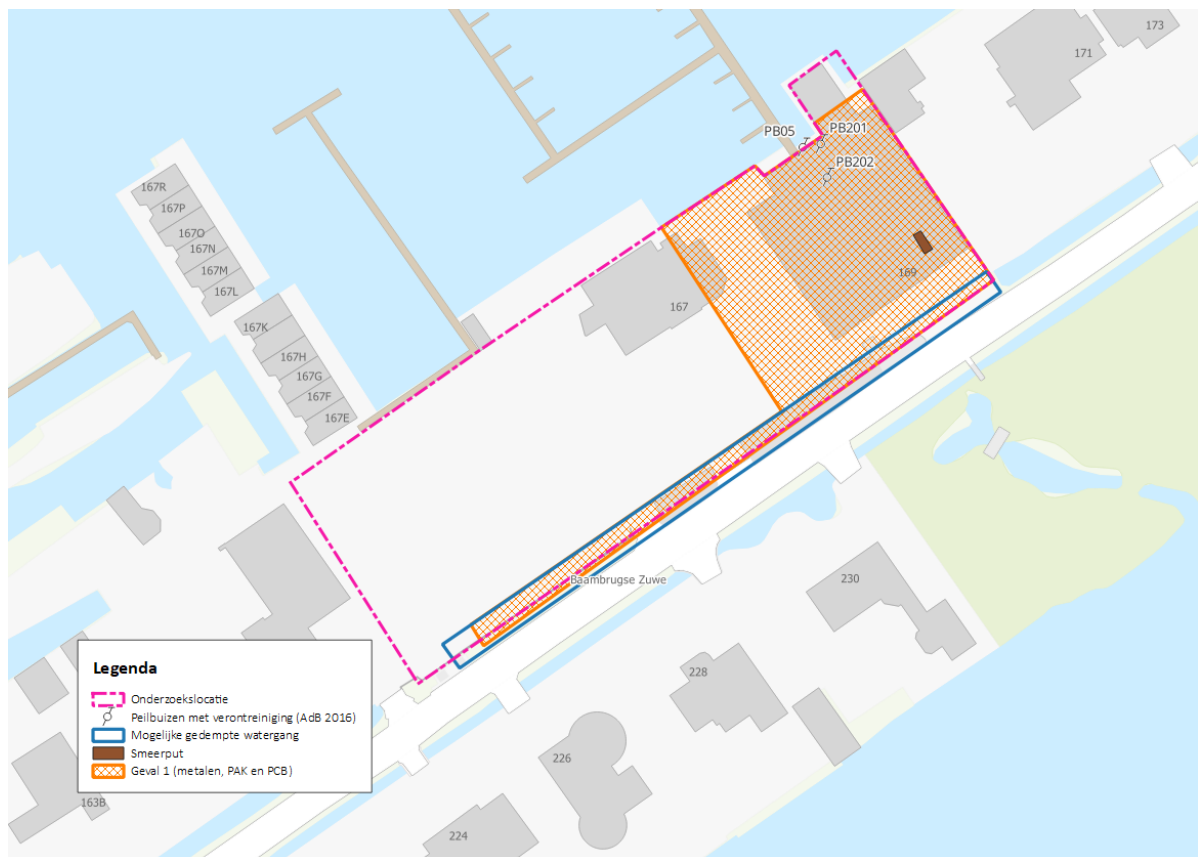
Figuur 8.2: Verontreinigingscontour, locaties sterk verhoogde concentraties in grondwater, locatie gedempte sloot a.d.h.v. Aveco de Bondt 2016.

In het concept saneringsplan (ref 7) worden twee gevallen van ernstige bodemverontreiniging gedefinieerd. De contouren zijn weergegeven in figuur 8.2. Het saneringsplan is echter niet ingediend bij het bevoegd gezag. Er rust derhalve ook geen beschikking op de onderzoekslocatie.

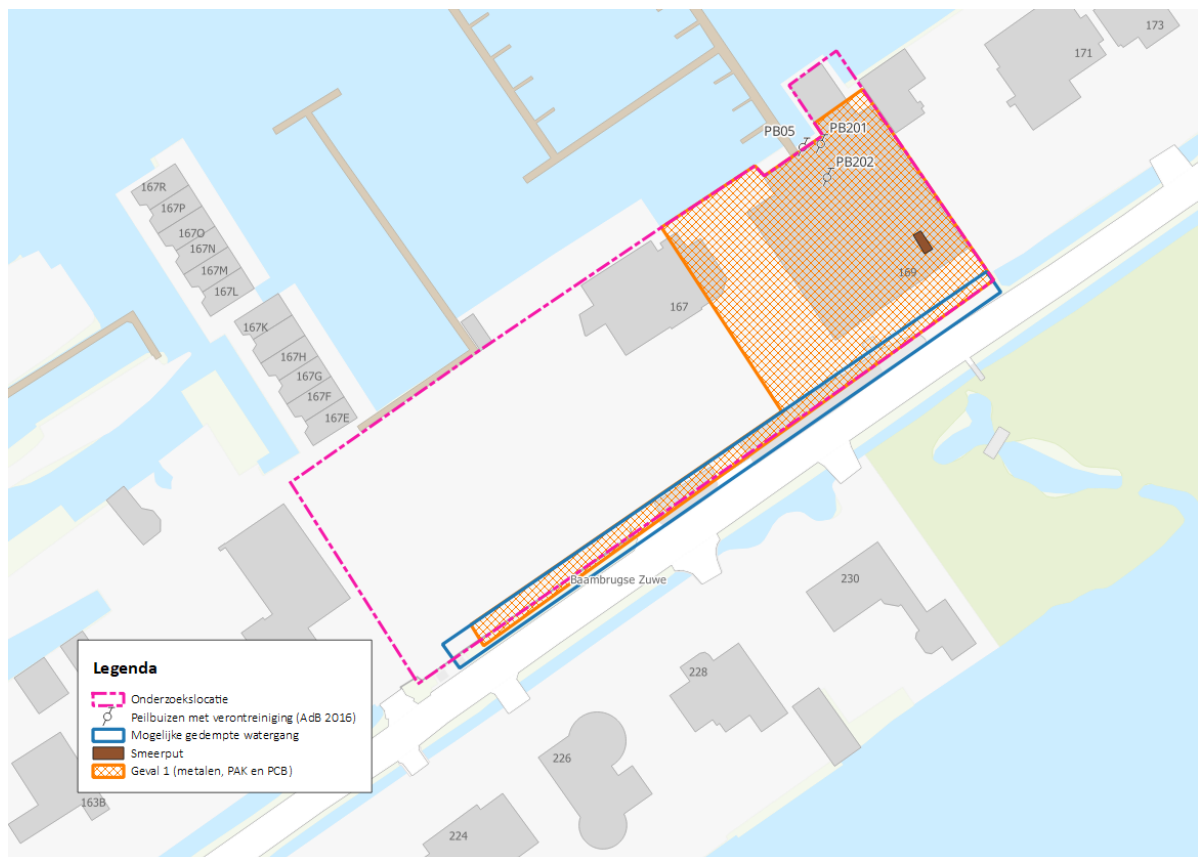
Figuur 8.3: Locaties waar in de periode 1995-1996 sterk verhoogde gehalten/concentraties zijn aangetoond (ref 4 t/m ref 6) en contour geval 1.

Op het oostelijk gedeelte van de onderzoekslocatie is een geval van ernstige bodemverontreiniging met koper, lood, zink nikkel, PAK en/of PCB. Een eenduidige oorzaak van de aangetroffen verontreinigingen is niet aanwijsbaar. De verontreinigingen zijn aanwezig tot 3,0 m-mv in de veengrond waar zintuiglijk geen bijmenging is waargenomen en plaatselijk in de groenstroken waar wel bijmenging is waargenomen. In het grondwater is lokaal een sterk verhoogde concentratie met zink aangetoond. Het is onduidelijk of de verontreiniging lokaal (historische activiteiten ter plaatse van de loods), dan wel regionaal (toemaakdek) van aard is.
