# Rapportage

Bomen effect analyse perceel Stationsstraat  
14 te Abcoude

Martijn van der Spoel/Joze 't Hoen  
9 december 2016

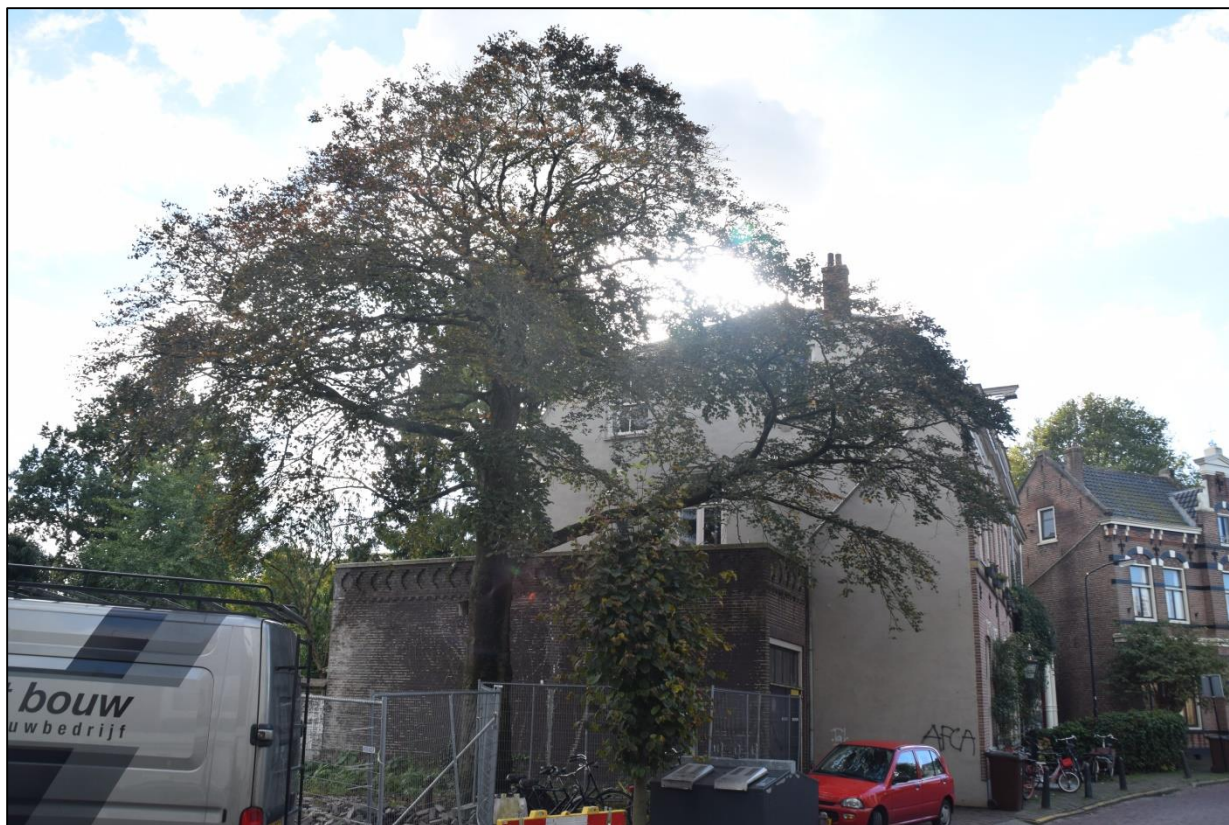
**Foto 1a:** boom nummer 1, de rode beuk aan de stationsstraat

| Nr. | Boomsoort | Ø | Conditie | Mechanische kwaliteit | Toekomst-verwachting | Opmerkingen |
|---|---|---|---|---|---|---|
| 1. | Fagus sylvatica 'Atropunicea' | 78 cm | Redelijk | Matig | Matig<br>5 - 10 jaar | Conditie neigt plaatselijk naar matig (dode twijgen)<br>Honingzwam op stamvoet |

Om de kans op wortelschade te beperken wordt geadviseerd de kluitrand voorzichtig vrij te graven. Wortels dunner dan 5 cm kunnen worden afgezet met een zaag, dikkere wortels moeten gehandhaafd blijven. Het maximale wortelverlies mag 10% bedragen.

Om het (geringe) wortelverlies te compenseren en de conditie (en daarmee de toekomstverwachting) te verbeteren, wordt geadviseerd onder de toekomstige verharding groeiplaatsverbetering toe te passen. Deze moet een voor beuken geschikte zuurgraad hebben, wat betekend dat de zuurgraad onder de 6,5 pH moet liggen. Bomengranulaat ECO (leverancier Heicom) is momenteel de enige leverancier die een dergelijk groeimedium in zijn leveringsgamma heeft.

Geadviseerd wordt om, tegen de groeiplaats van de boom, een strook bomengranulaat aan te brengen van 1,5 meter breed en 100 cm diep. De laagdikte bedraagt dan 80 cm, zodat voldoende ruimte is voor het zandcunet. Geadviseerd wordt tenminste 10 tot 15 m<sup>3</sup> granulaat toe te passen. Plaatselijk kunnen nog enkele oppervlakkig groeiende wortels

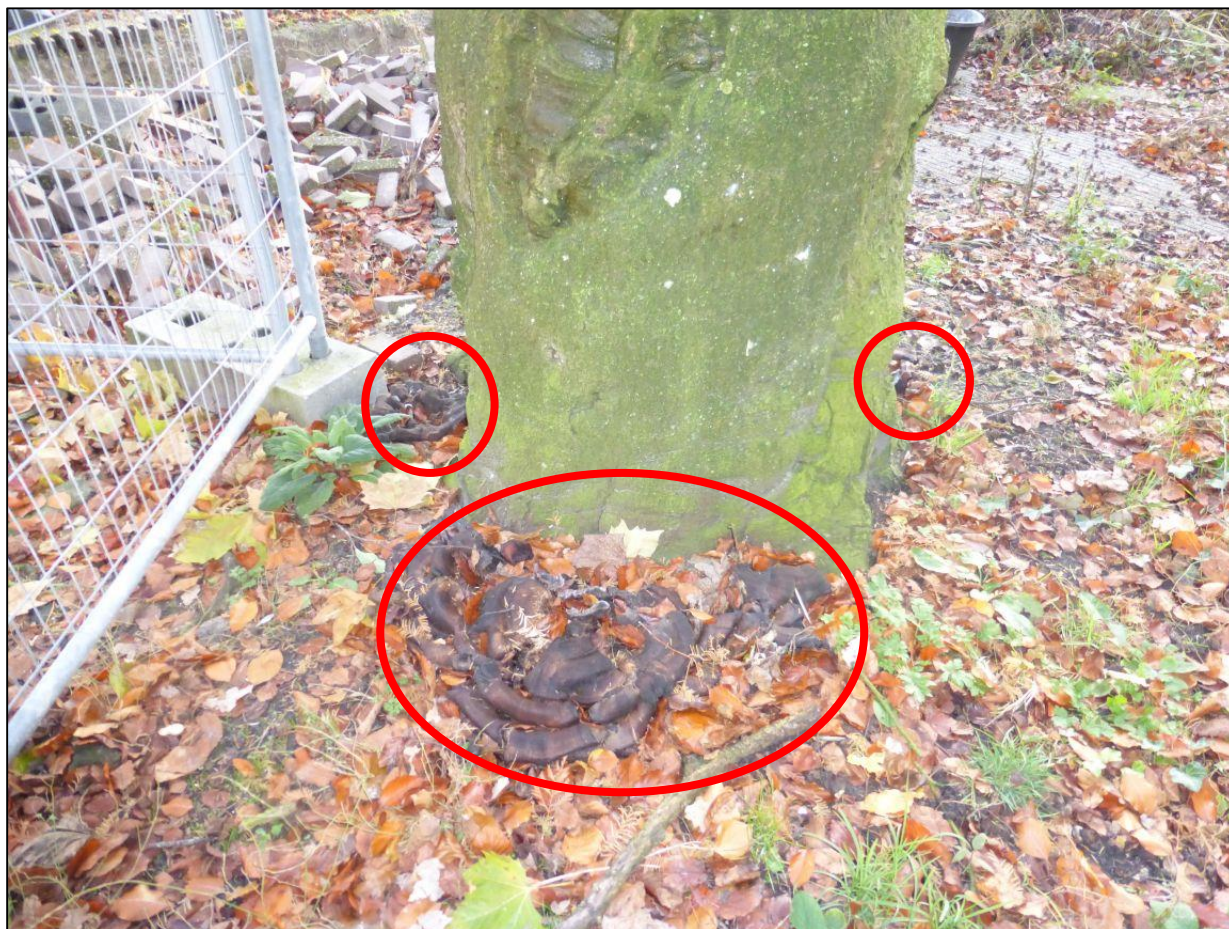
Boom 1, de rode beuk had in oktober geen zichtbare vruchtlichamen op of nabij de boom. Bij herinspectie begin december zijn vruchtlichamen aangetroffen van de honingzwam (*Armillaria sp.*) (zie **foto 1b**). Dit is een sterk parasitaire houtzwam.

**Foto 1b:** boom nummer 1, de rode beuk aan de stationsstraat, honingzwammen op stamvoet 1 december.

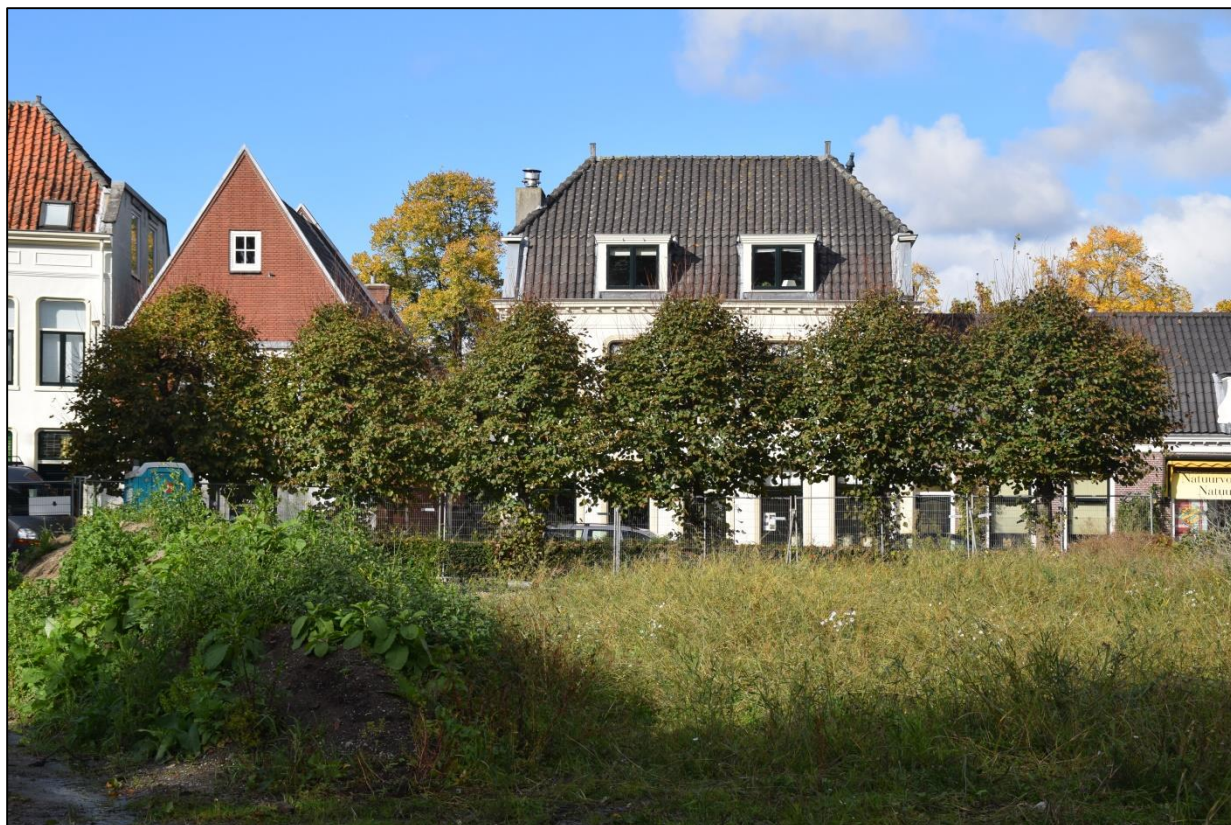
**Foto 2:** boom nummer 2 tot en met 7, de leilinden aan de stationsstraat

Uit de proefsleuf en de grondboringen blijkt dat de bomen een intensief wortelgestel hebben ontwikkeld onder de blokhaag. De meeste wortels bevinden zich in de organische laag tot 40 cm diepte. Onder de verharding aan de straatzijde en de parkeerplaats is geen beworteling aangetroffen. Boomnummers 4, 5 en 6 hebben kunnen wortelen in de tuin aan de zuidoostzijde en hebben daarom een asymmetrische kluit ontwikkeld. Op een afstand van 1 meter uit het hart van de boom zijn wortels aangetroffen met een maximale doorsnelde van 3,4 cm dik.

Nabij de bomen zullen graafwerkzaamheden plaatsvinden ten behoeve van de fundering. Deze werkzaamheden zullen wortelschade tot gevolg hebben. Dit heeft een nadelige invloed op de bomen. Daarnaast zijn diverse werkzaamheden dicht op de bomen gepland. Hierbij valt te denken aan het afwerken van de gevel, metselwerkzaamheden, opstellen steiger en diverse andere werkzaamheden welke de doorwortelde bodem zullen verdichten en/of nadelig kunnen beïnvloeden. Geadviseerd wordt dan ook de bomen tijdelijk te verplanten naar een depot en na de werkzaamheden deze bomen weer terug te planten in een kwalitatief goede groeiplaats. Deze werkzaamheden bieden de mogelijkheid om de groeiplaatsen duurzaam in te richten. Tijdens eerder onderzoek is de verplantbaarheid van deze bomen bepaald en zijn de groeiplaatsverbeterende maatregelen uitgebreid beschreven.

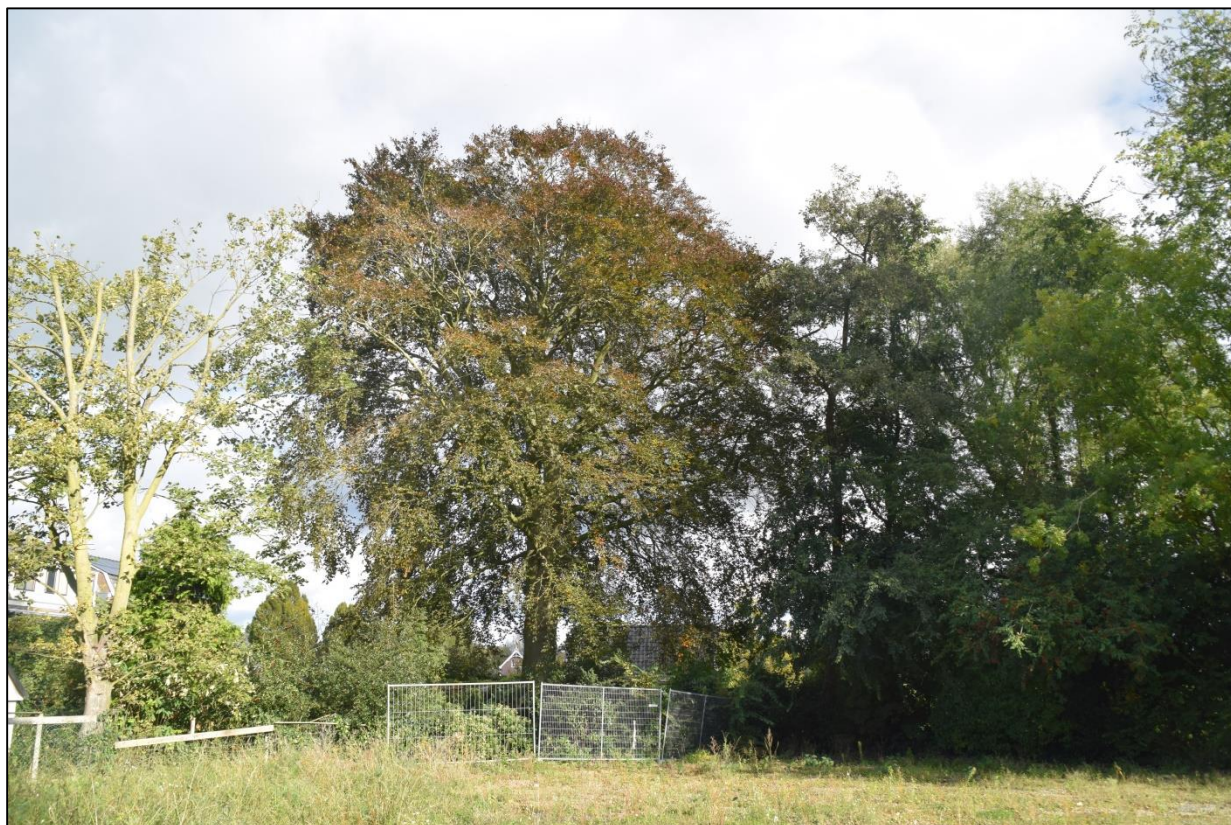
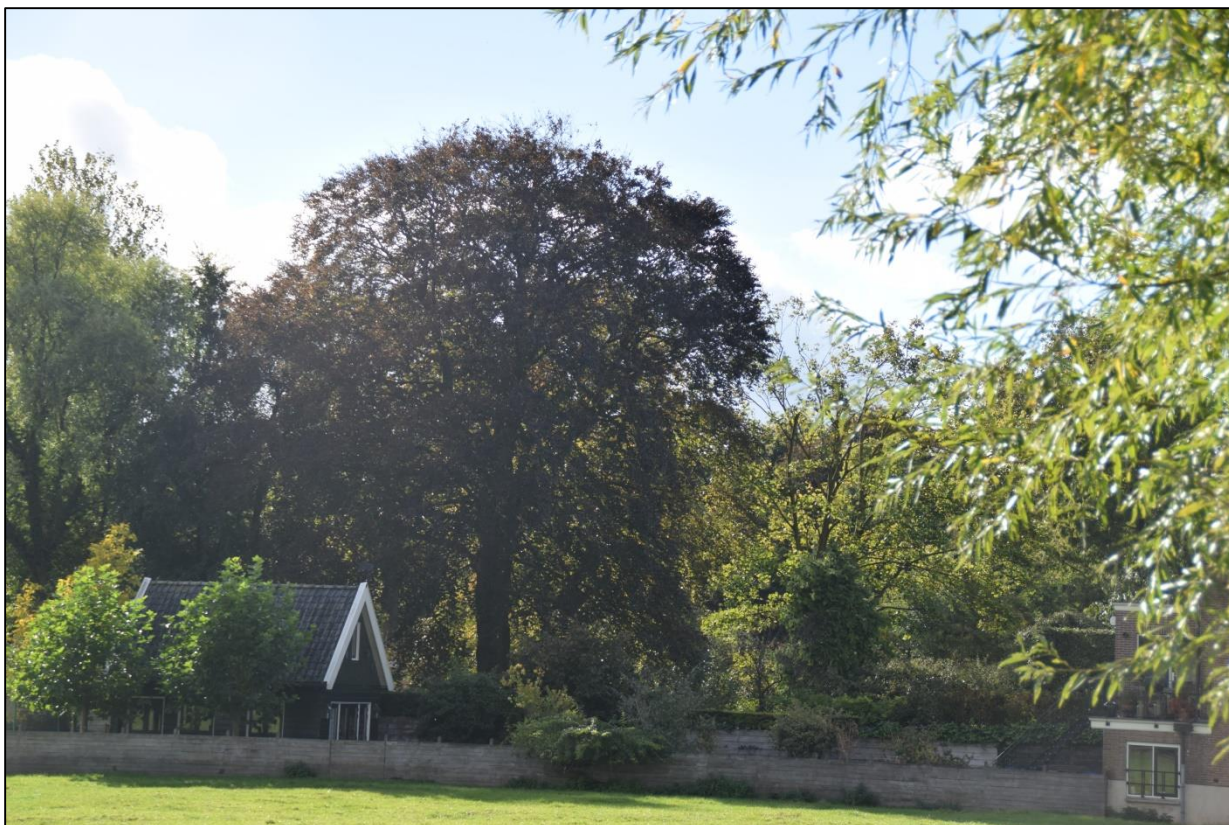
**Foto 3:** boom nummer 8, de monumentale rode beuk, gezien vanaf het perceel Stationsstraat 14

**Foto 4:** boom nummer 8, de monumentale rode beuk, gezien vanaf Stationsstraat 45

Onder beide kronen zal het perceel ingericht worden als tuin (of deze bestemming hebben). Mits de algemene boombeschermende maatregelen, zoals beschreven in hoofdstuk 6, worden nageleefd, zullen de reconstructiewerkzaamheden geen invloed hebben op de conditie en toekomstverwachting van de beuk en de kastanje.

Omdat het niet bekend is hoe toekomstige bewoners de tuin zullen inrichten, is het van belang om in het koopcontract of eigendomsakte vast te laten leggen wat wel en niet mag betreffende de inrichting van de tuin. Dit om de boom te beschermen. Enkele voorbeelden hiervan zijn:

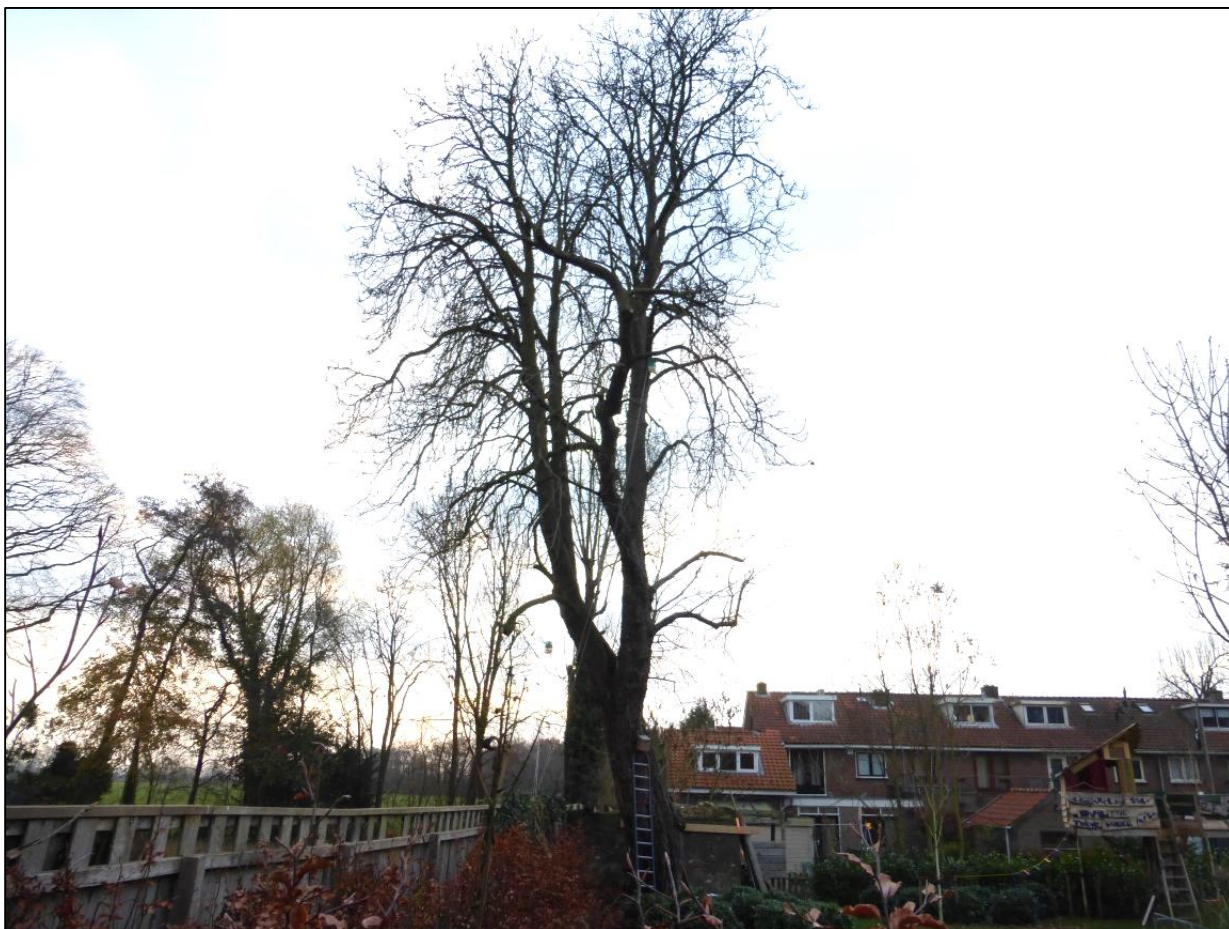
De stam van boom 9 vertoont een lichte scheefstand echter de kroon groeit volledig rechtop. Hieruit blijkt dat de scheefstand decennia geleden heeft plaats gevonden. Dit heeft geen invloed op de mechanische kwaliteit van de boom. De boom helt licht naar het noorden waardoor het zwaartepunt van de boom iets noordelijk van de stamvoet zit. Dit is tevens de locatie waar ook de rotting zit in de stamvoet. Loofbomen hebben trekwortels, dus eigenlijk is dit de minst slechte combinatie van de locatie van de rotting en het zwaartepunt.

**Foto 5:** boom nummer 9, de paardenkastanje in tuin Stationsstraat 12.

Boom 9, de paardenkastanje in de tuin van Stationsstraat 12) heeft korte, afstervende twijgen in het hoge deel van de kroon. Dit wijst op een afnemende conditie. De boom heeft een lichte vorm van kastanjebloedingsziekte. Dit is een ziekte waardoor bijna alle paardenkastanjes van Nederland ondertussen door zijn getroffen. Het zorgt voor afsterven van de bast en vermindert de weerbaarheid van de boom tegen andere aandoeningen. Op de noordzijde van de stamvoet zijn vruchtlichamen aangetroffen van de korsthoutskoolzwam. Korsthoutskoolzwam (*Kretzschmaria deusta*) is een zeer agressieve houtparasitaire schimmelsoort die een omvangrijke zachtrot veroorzaakt in de stamvoet en wortelaanzetten van een boom. Bij beuken treedt de aantasting meestal segmentair op, maar bij linde en kastanje is bij het zichtbaar worden van vruchtlichamen de aantasting vergaand gevorderd. De toekomstverwachting in gelijk blijvende omstandigheden van deze boom is matig tot slecht en de geschatte restleeftijd is minder dan 10 jaar.

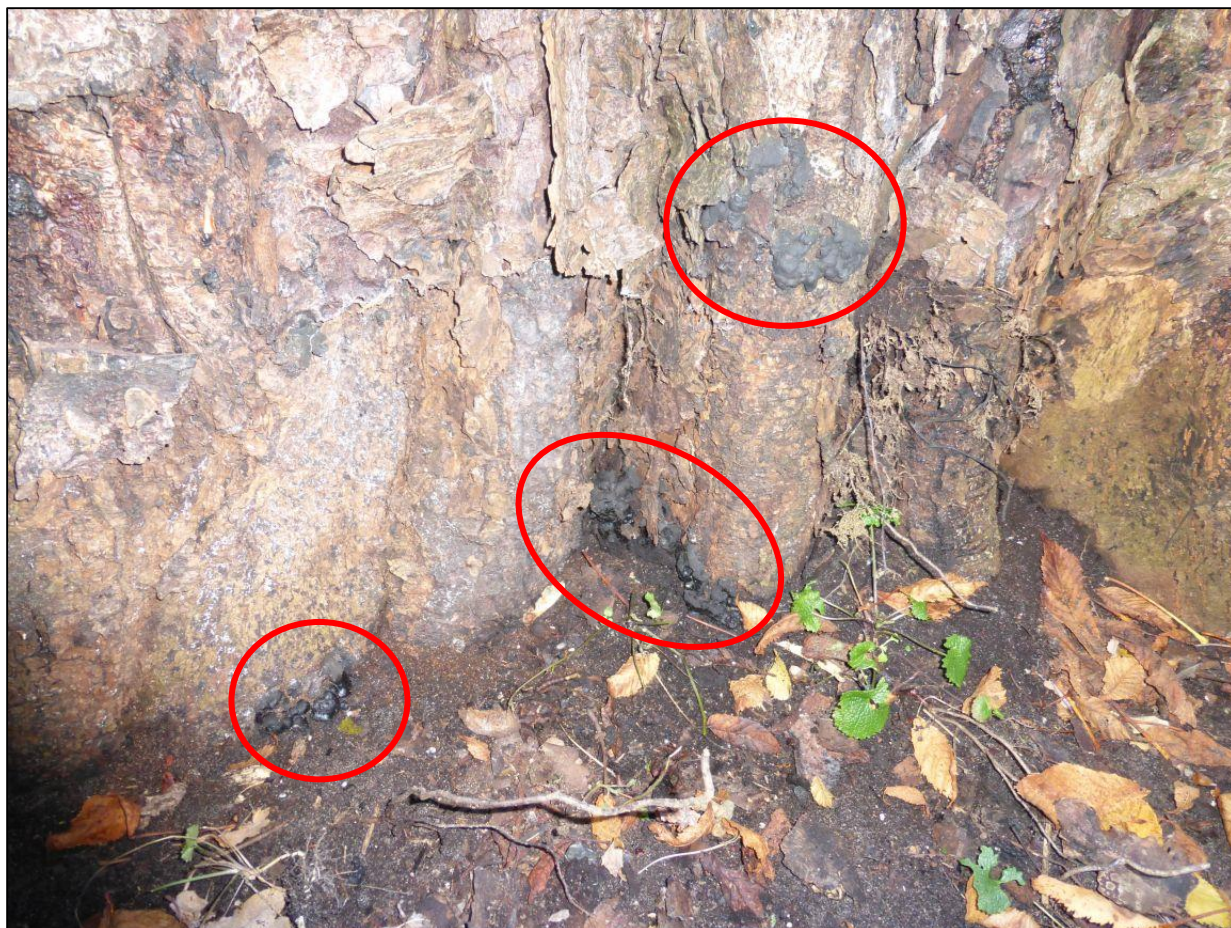
Boom 9 heeft vruchtlichamen van korsthoutskoolzwam (*Kretzschmaria deusta*) op de noordzijde van de stamvoet (zie **foto 6**). Dit is een zeer agressieve houtparasitaire zwam die zachtrot veroorzaakt in de stamvoet en wortelaanzetten van een boom. . Bij beuken treedt de aantasting meestal segmentair op, maar bij linde en kastanje is bij het zichtbaar worden van vruchtlichamen de aantasting vergaand gevorderd. De noordzijde van de stamvoet is dan ook over een breedte van 60 cm gerot ter hoogte van het maaiveld.

**Foto 6:** boom nummer 9, korsthoutskoolzwam op noordzijde stamvoet (rood). Stamvoet is deels gerot over een breedte van 60 cm ter hoogte van het maaiveld.

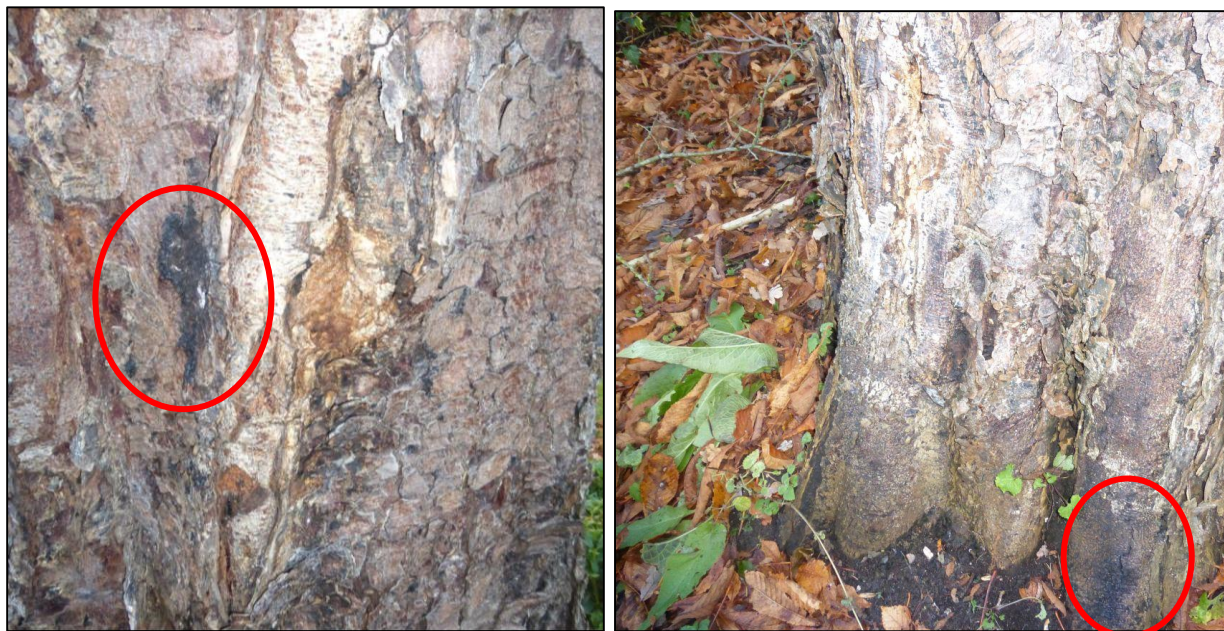
Boom 9, de paardenkastanje heeft bloedingsplekken op de stam (zie **foto 7**). Dit zijn symptomen van kastanjabloedingsziekte. Deze ziekte heeft een grillig beloop. Sommige kastanjes sterven snel af, terwijl andere nog jaren in leven blijven in een verminderde conditie.

**Foto 7:** boom nummer 9, bloedingsplekken op noordoostzijde stam en zuidzijde stamvoet.

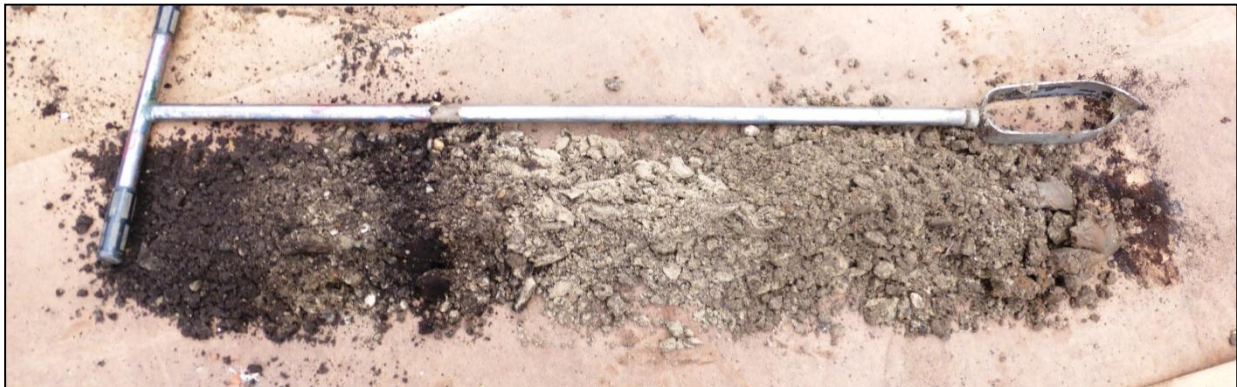
Nabij de bomen zijn profielboringen uitgevoerd om inzicht te verkrijgen in de bodemgesteldheid. In de open grond bestaat de bodem uit: een rijke strooisellaag met een dikte van 5 cm. . Vanaf 5 cm tot 35 cm diepte bestaat de bodem uit humushoudend zand. Daaronder bevindt zich een laag humusarm zand. Vanaf een diepte van 100 cm is puinhoudende klei aangetroffen. Het grondwater bevindt zich buiten het bereik van de grondboring. Uit opgave van de opdrachtgever blijkt het grondwater zich waarschijnlijk op tweeënhalve meter beneden maaiveld te bevinden.

**Foto 8:** gemiddeld aangetroffen bodemprofiel in beplanting

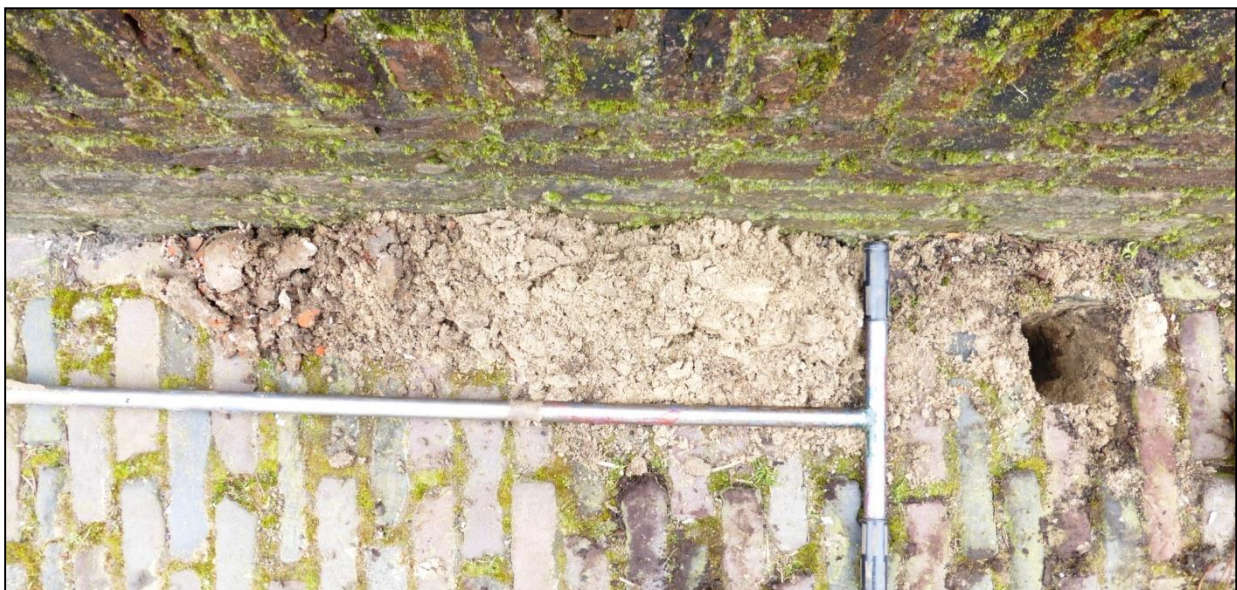
**Foto 9:** gemiddeld aangetroffen bodemprofiel onder de verharding

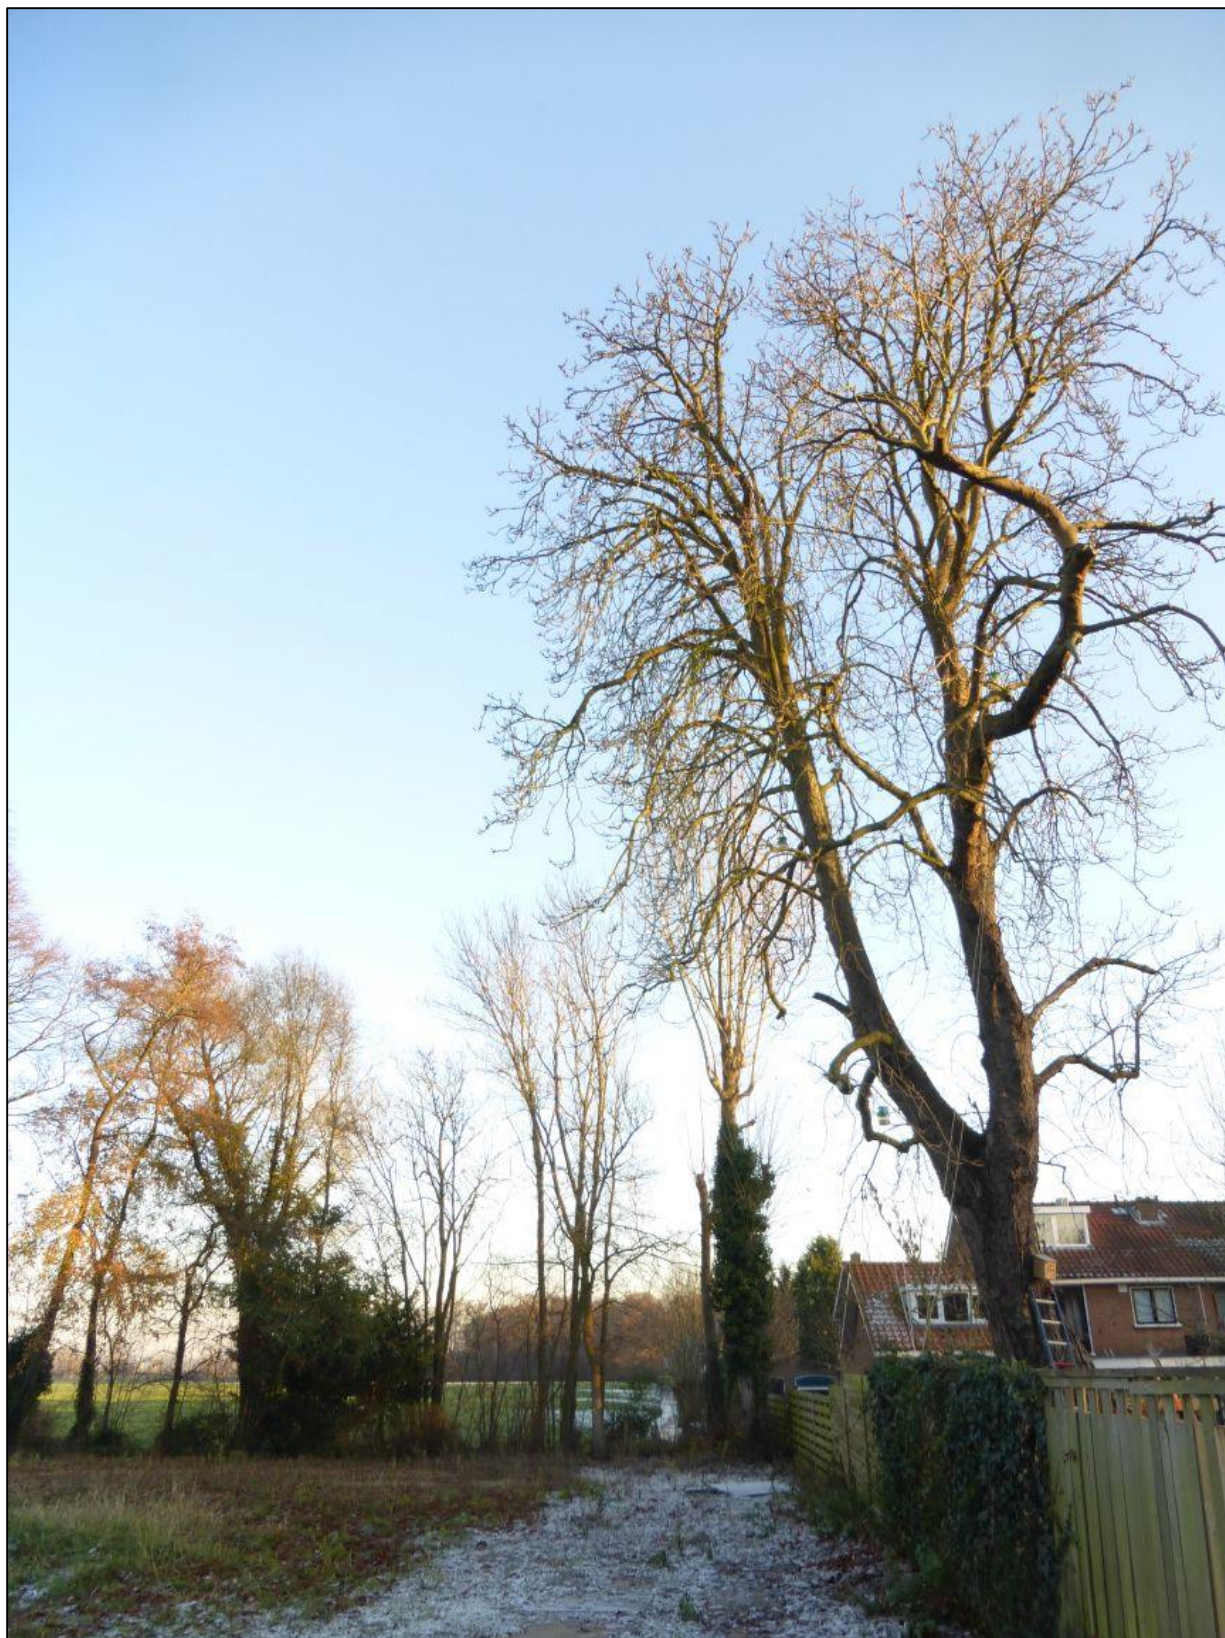
Uit opgave van de opdrachtgever blijkt dat de toekomstige bebouwing bij boom 8 tenminste 19 meter uit de achtererfgrens (noordoostzijde van het perceel) moet blijven. Hierdoor blijft de bebouwing ruim buiten de kroonprojectie van deze boom. Bij boom 9 blijft de toekomstige bebouwing 5,3 meter uit de erfgrens (zuidoostzijde perceel). Dit is ongeveer gelijk aan de breedte van de kroon (5,5 meter). Wortels zullen niet beschadigt raken bij de bouwwerkzaamheden. De kroon is smal opgaand, wellicht is lichte snoei nodig van ter hoogte van de nok van de nieuwe bebouwing. Dit betreffen echter alleen twijgen, geen takken (zie **foto 10**).

**Foto 10:** boom nummer 9, de paardenkastanje in tuin Stationsstraat 12 steekt maximaal 5,5 meter uit vanaf het hek.
