## **Rapport**

**Boom Effect Analyse  
Kluizendries, Ommel**

| Kenmerk | : 03P2305087 |
| Datum rapport | : 27-2-2023 |

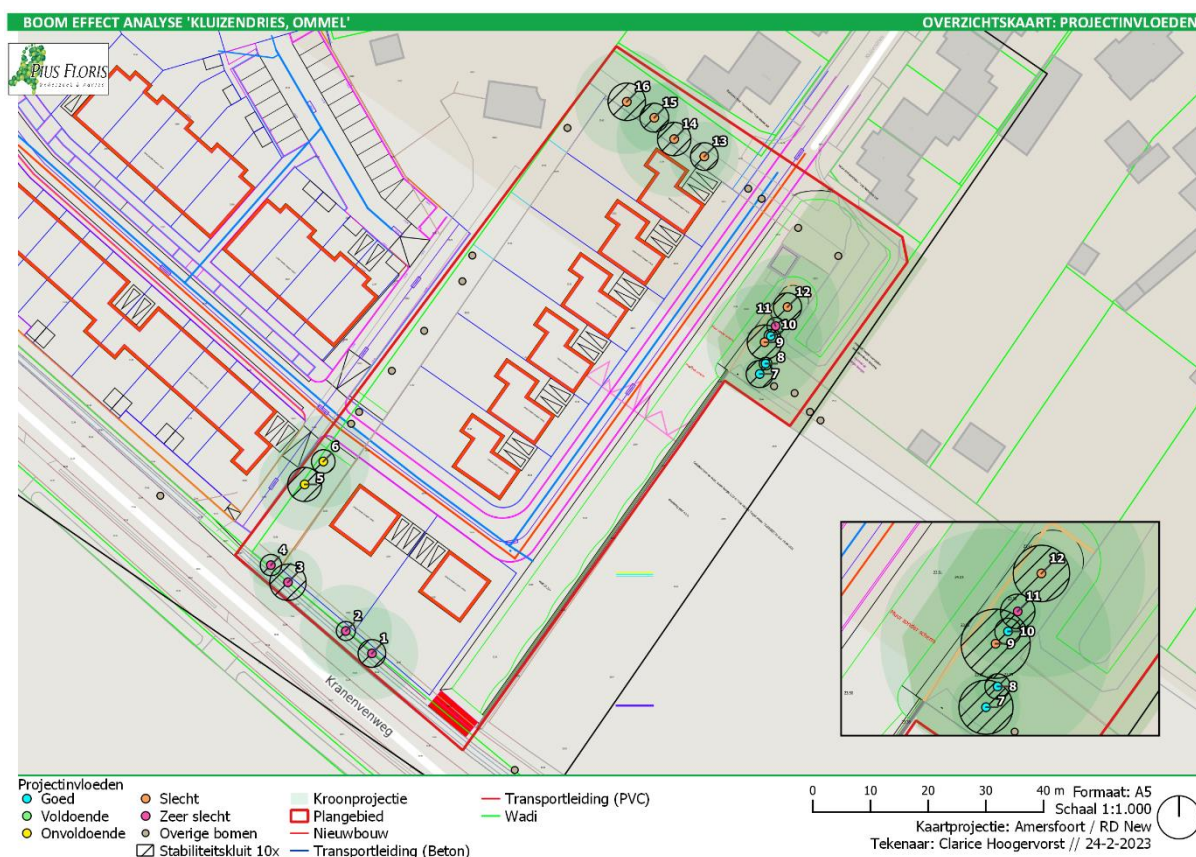
Afbeelding 3: Projectinvloeden.

Tabel 4: Projectinvloeden respectievelijke boomnummers;

Binnen het plangebied zal een grondophoging plaatsvinden, die op sommige plaatsen oploopt tot 1m + huidig maaiveld. Als gevolg hiervan zal de vrije doorganghoogte bij de bomen afnemen, waardoor bij een aantal bomen snoeimaatregelen nodig zijn (boomID 13 en 14 i.v.m. de beoogde bouwontwikkeling en boomID 15, 16 in mindere mate). Het kroonvolume zal bij een aantal bomen achteruit gaan en daarom zijn beperkte belemmerende invloeden te verwachten.

De grondophoging zal plaatsvinden binnen de theoretische stabiliteitskluiten van bomen 1, 2, 3, 4 en 13 t/m 16. Het opgehoogde grond zal een belemmerende invloed hebben op de beworteling van de bomen. Door de massa bodembedekking op het doorwortelde volume zal het poriënvolume verminderen (verdichting) en zal de bodemgasuitwisseling belemmerd worden. Negatieve effecten op de conditie van de bomen is zeer aannemelijk.

Verder wordt ter hoogte van bomen 7 t/m 12 een wadi aangelegd. Tussen de wadi en de bomen wordt een rand ongewapend beton gerealiseerd die overlapt met de stabiliteitswortels van boom 9 en 12. Bij de aanleg van deze rand zullen mogelijk stabiliteitswortels verloren gaan of beschadigd raken, dit kan leiden tot stabiliteitsproblematiek en een verhoogd risico op windworp. Daarnaast vormen de wonden die ontstaan als gevolg van wortelkap invalspoorten voor parasitaire schimmels. Door het verlies van opnamewortels kan de conditie van de boom teruglopen, waardoor deze kwetsbaarder wordt voor aantasting door parasitaire schimmels. Deze ontwikkeling zal daarom een aanzienlijke belemmerende invloed hebben op de duurzame handhaving van deze bomen.

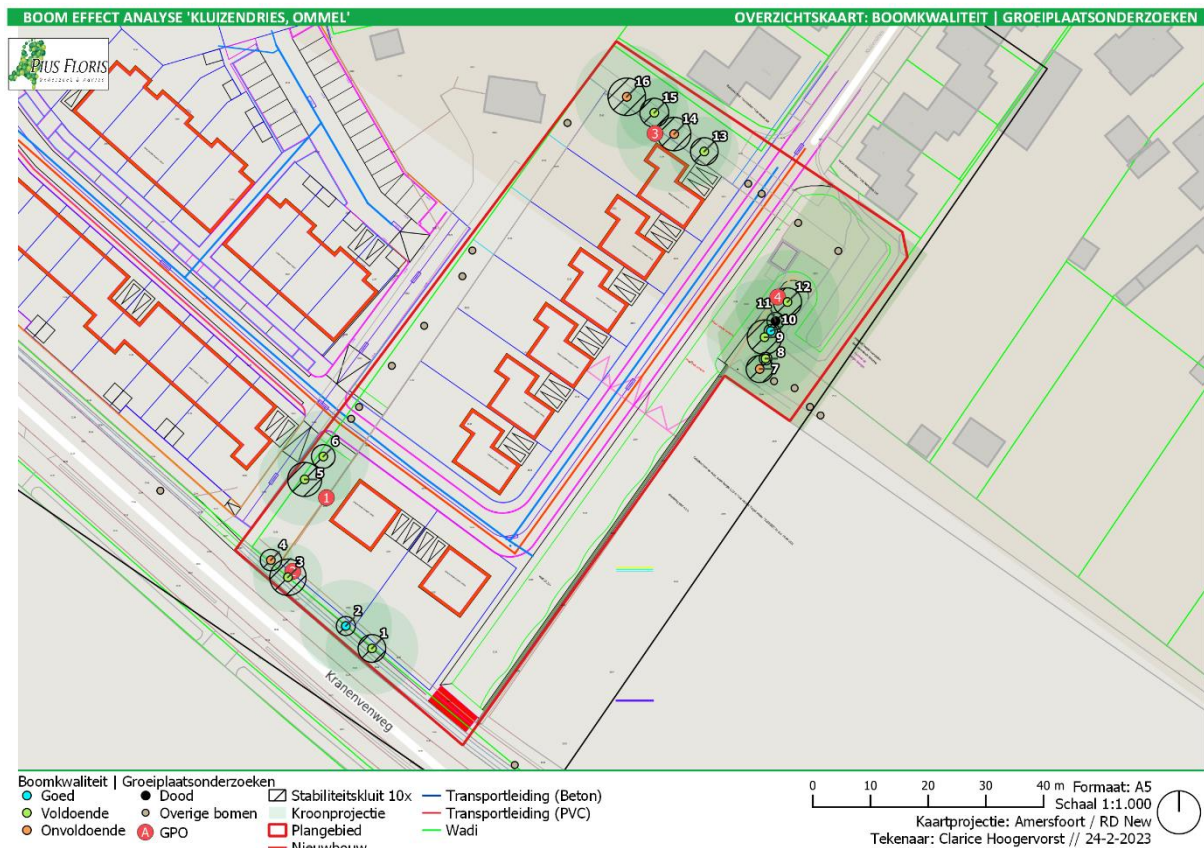
**Afbeelding 4: Groeiplaatsonderzoeken en boomkwaliteit.**

Verspreid over het plangebied zijn 4 grondboringen en/of profielsleuven gegraven om inzicht te krijgen in de huidige groeiplaatsomstandigheden en beworteling. Profielsleuven zijn gegraven ter hoogte van voorziene ondergrondse knelpunten.

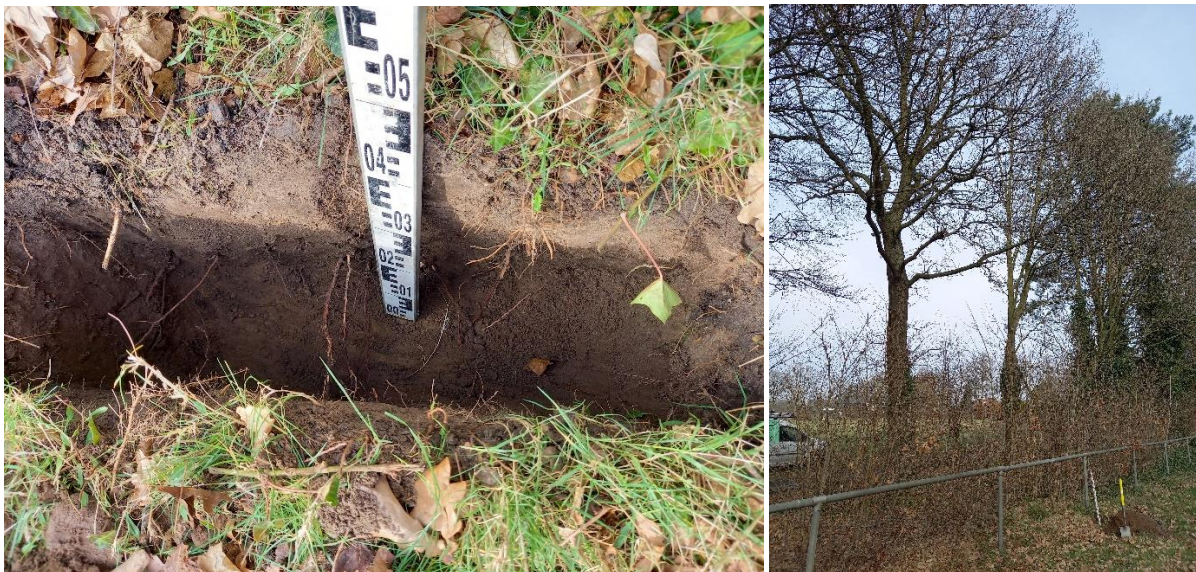
Groeiplaatsonderzoek 1 betreft een profielsleuf tot 40cm beneden maaiveld (-mv) met hierin een grondboring tot 130cm -mv. Het GPO is uitgevoerd op 4,8m afstand uit hart stam van boom 5 in zuidoostelijke richting (afbeelding 5 en 6). Hier is voorgenomen een keerwand te plaatsen voor de ophoging. Tot 40cm -mv is humusrijk matig grof zand aangetroffen. Van 40 tot 60cm -mv is sprake van matig humeus fijn zand. Vervolgens is tot 75cm -mv humusrijk fijn zand aanwezig. Van 75 tot 130cm -mv humusarm fijn zand. Vanaf 100cm -mv is de grond nat en is de huidige grondwaterstand bereikt. De beworteling bestaat tot 75cm -mv uit een afwisseling van intensieve/extensieve fijne ( $\phi \leq 0,5\text{cm}$ ) en grove beworteling ( $\phi 1\text{cm}$ ). Tot 10cm -mv is sprake van intensieve fijne beworteling, verder tot 60cm -mv wordt dit extensiever, met op 40cm -mv wat grove beworteling, tot 75cm -mv is verder sprake van intensieve fijne beworteling. In de diepere lagen tot 130cm -mv is verder geen beworteling aangetroffen.

Afbeelding 5: Groeiplaatsonderzoek 1 links, midden GPO 1 en rechts overzichtsfoto van de situatie.

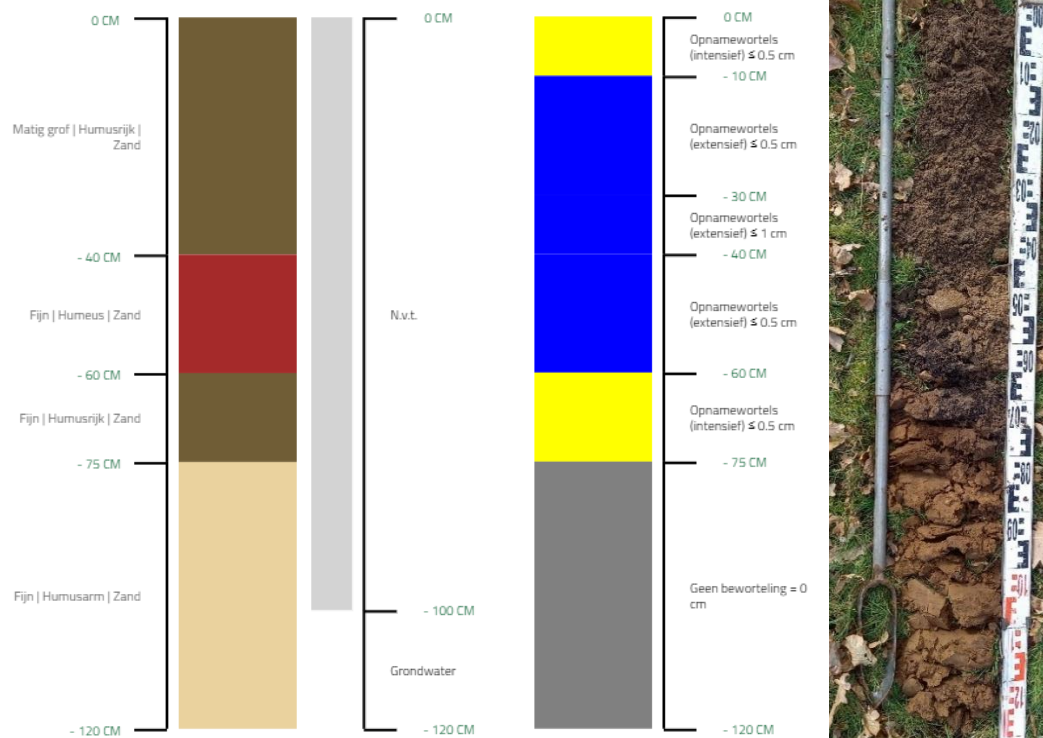
Afbeelding 6: Schematisch bodemprofiel en boorstaat groeiplaatsonderzoek 1.

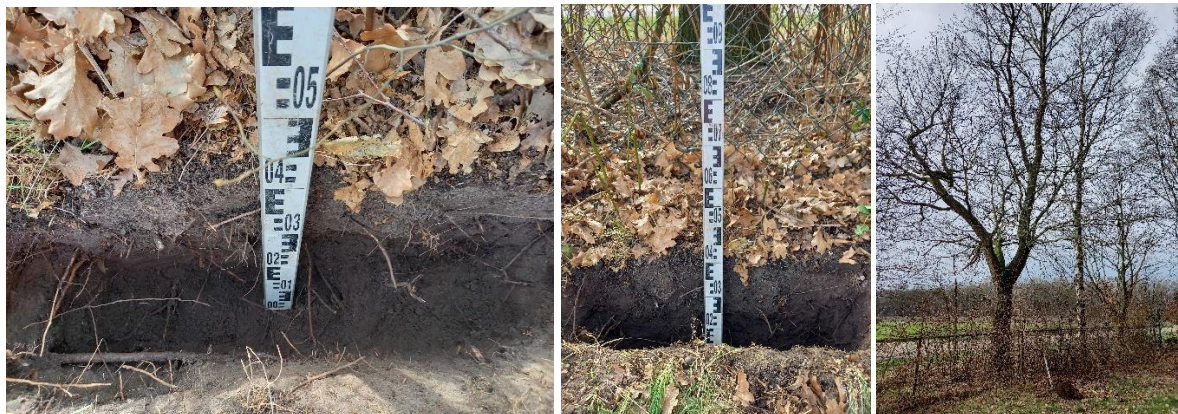
Groeiplaatsonderzoek 2 betreft een profielsleuf tot 40cm -mv op 2,5m afstand uit hart stam van boom 3 in noordoostelijke richting (afbeelding 7). Hier wordt voorgenomen een talud (1:1) te plaatsen voor de ophoging van ca. 1,3m. De bodem hier bestaat uit humusrijk matig grof zand, de beworteling is in de gehele sleuf intensief grof ( $\varnothing 1-2\text{cm}$ ).

Afbeelding 7: Groeiplaatsonderzoek 2 links, midden GPO 2 en rechts overzichtsfoto van de situatie.

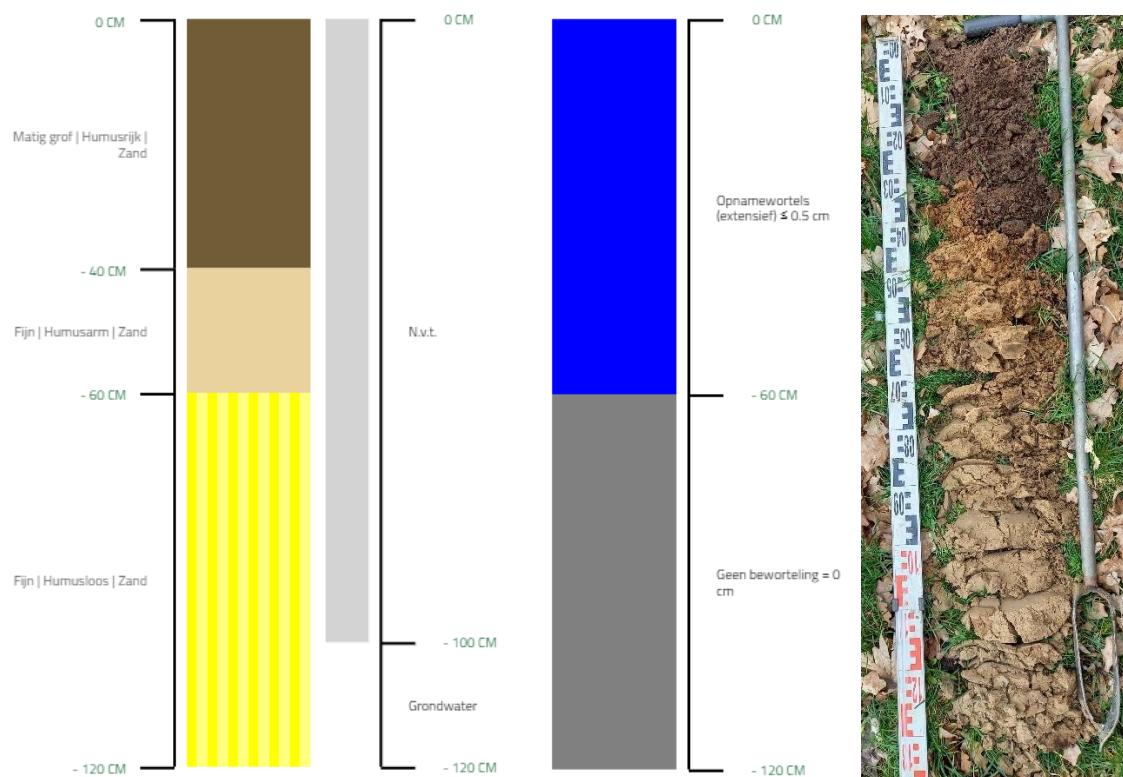
Groeiplaatsonderzoek 3 betreft een grondboring tot 130cm -mv op ca. 3m afstand in zuidwestelijke richting tussen bomen 14 en 15 (afbeelding 8). Hier is voornemens de bodem op te hogen met ca. 40cm. De bodem hier bestaat tot 40cm -mv uit humusrijk matig grof zand, verder tot 60cm -mv is sprake van humusarm geel zand, tot 130cm -mv is vervolgens humusloos wit zand aanwezig, vanaf 100cm -mv is de grond nat, wat ook de huidige grondwaterstand weergeeft. De beworteling is tot 60cm -mv uit zeer extensief fijn, in de diepere lagen is geen beworteling aangetroffen.

Afbeelding 8: Schematisch bodemprofiel en boorstaat groeiplaatsonderzoek 3.

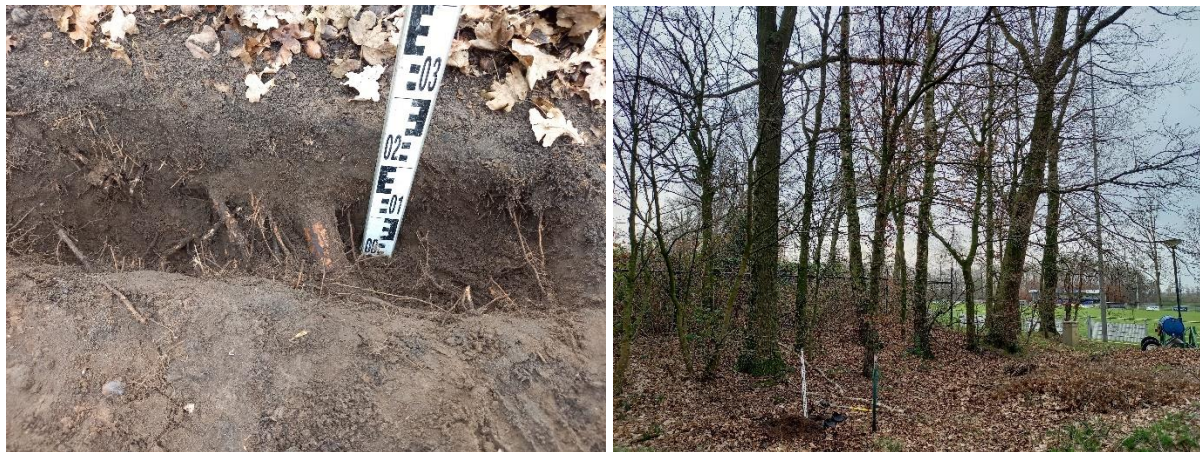
Groeiplaatsonderzoek 4 betreft een profielsleuf tot 25cm -mv op 1,8m afstand uit hart stam van boom 12 (afbeelding 9). Hier is voornemens een wadi en een betonrand te plaatsen, waarvoor ontgraven dient te worden. De bodem bestaat hier uit humusrijk fijn zand, de beworteling is tot 10cm -mv zeer intensief fijn ( $\varnothing \leq 0,5\text{cm}$ ), verder zijn tot 25cm -mv stabiliteitswortels aangetroffen ( $\varnothing 4\text{-}8\text{cm}$ ).

Afbeelding 9: Groeiplaatsonderzoek 4 links, midden GPO 4 en rechts overzichtsfoto van de situatie.

Boom 9 en 12 staan ter hoogte van de voorgenomen wadi, binnen de stabiliteitskluiten van deze bomen wordt een rand ongewapend beton geplaatst. Bij de ontgravingen voor het plaatsen van de fundering zullen zowel stabiliteitswortels ( $\varnothing \geq 4\text{cm}$ ) als een omvangrijk deel van het opnamewortelgestel verloren gaan. Dit zal zowel effect hebben op de stabiliteit als de conditie van de bomen. Geadviseerd wordt de betonrand niet te plaatsen en de talud voor de wadi te beginnen op de groene lijn, zoals deze in de meegestuurde kaarten weergegeven is.

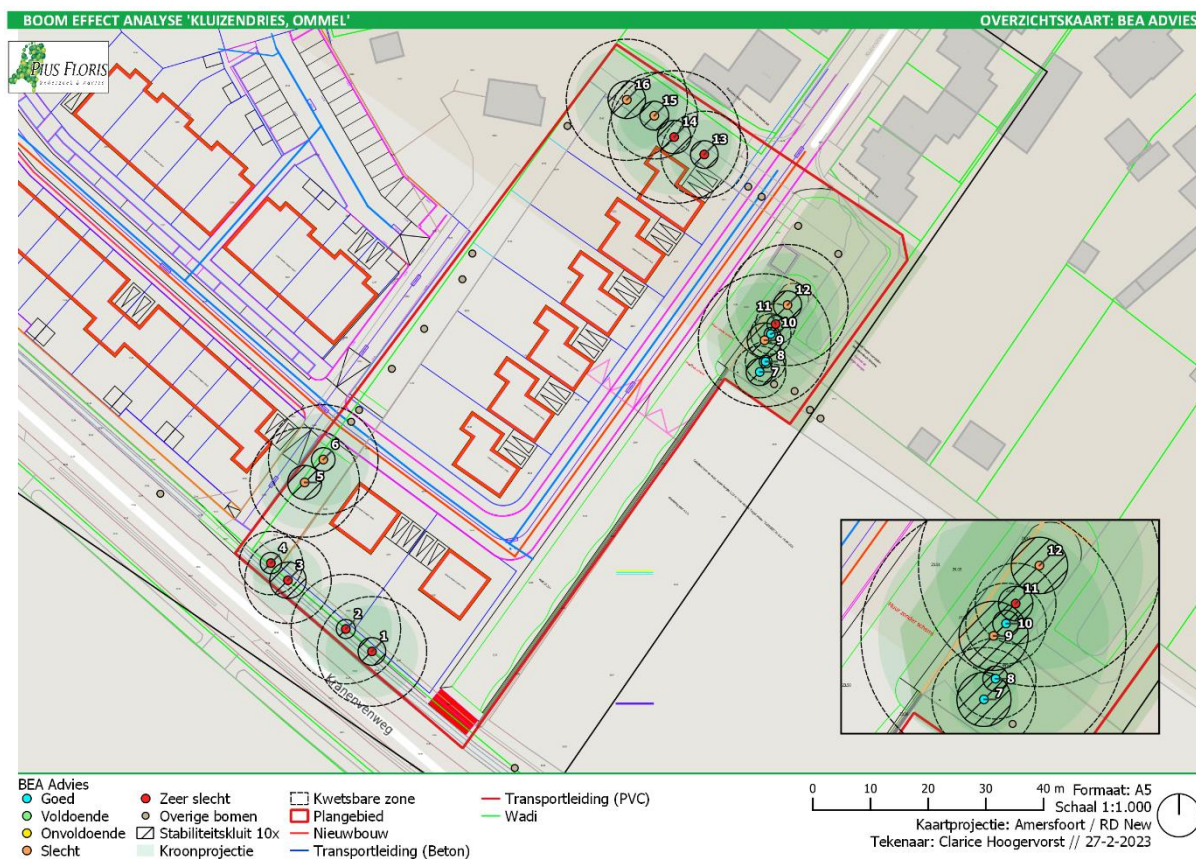
Afbeelding 10: Overzichtsk kaart BEA-Advies.

Bomen 1 t/m 4 staan ter hoogte van de voorgenoemen ophoging, hier is het voornemen om het maaiveld met ca. 1,3m op te hogen onder een talud van 1:1. De ophoging zal binnen de stabiliteitskluiten van de bomen

beginnen, wat negatieve effecten meebrengt voor zowel de stabiliteits- als opnamewortels van de boom. De voorgenomen ophoging zal leiden tot wortelsterfte, conditieverlies en uitval van de bomen. Om dit te voorkomen dient het talud verder van de bomen af te beginnen. Geadviseerd wordt om de voet van de talud 7 meter verder van de bomen af te leggen. Als deze ontwerpwijziging niet mogelijk is, dan is duurzaam behoud van bomen 1 t/m 4 niet mogelijk.

Boom 13 en 14 staan ter hoogte van een ophoging en nieuwe bebouwing, de ontwikkeling zal hier tot permanente schade en verdrinking van de (opname)wortels leiden. De wortelsterfte die hierdoor ontstaat zal conditionele achteruitgang tot gevolg hebben. Daarbij zullen de kronen als gevolg van de nieuwe bebouwing fors ingenomen moeten worden, waardoor het kroonvolume afneemt en toekomstige hinder ten aanzien van de bebouwing niet uitgesloten kan worden. Duurzaam behoud van deze bomen is in de huidige planvorming niet mogelijk.

Ter hoogte van boom 5 en 6 is voorgenomen een keerwand te plaatsen om de ophoging op te vangen. De keerwand zal ruim buiten de stabiliteitskluiten van de bomen geplaatst worden. Om de opnamewortels zoveel mogelijk te ontzien wordt geadviseerd gebruik te maken van L-elementen met een maximale ontgravingsdiepte van 40cm -mv. Voor alle bomen wordt geadviseerd binnen de kwetsbare zone gefaseerd op te hogen om zodanig verdichting zoveel mogelijk tegen te gaan. Binnen de kwetsbare boomzones (kroonprojectie +1,5m) dient voor de ophoging gebruik gemaakt te worden van bomenzand 500, voorafgaand aan de ophoging dient de organische toplaag (zoden) verwijderd te worden zodat storende bodemlagen voorkomen worden. Nadat de zoden en organisch materiaal is verwijderd, horizontale ontluchtingsdrain plaatsen met verticale ontluchting. Per boom ca. 20 tot 50 m<sup>1</sup> drain plaatsen met minimaal 2 st verticale ontluchting.

Boom 11 is afgestorven, echter zijn in deze boom meerdere spechtengaten aangetroffen. Wij adviseren de boom te handhaven als ecoboom.

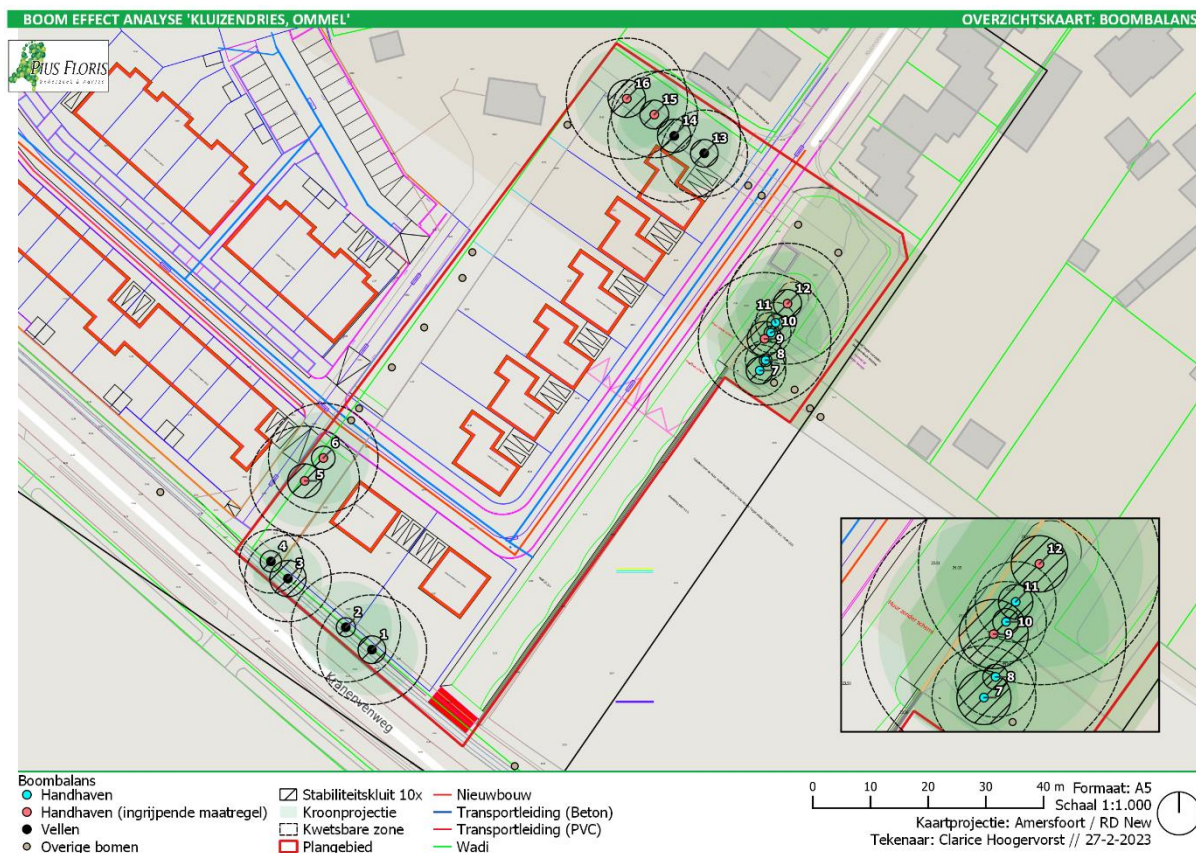
**Afbeelding 11: Overzichtskarta Boombalans.**

In tabel 6 is de boombalans te vinden voor de bomen in de invloedssfeer van het project. Door het nemen van ingrijpende maatregelen zijn 6 bomen duurzaam te handhaven. Boom 11 is reeds afgestorven, hier bevinden zich meerdere spechtgaten in, wat de boom een hoge ecologische waarde geeft.
