# Boom Effect Analyse

## Floraplein 2, Asten

| Project: | Boom Effect Analyse Floraplein 2, Asten |
| Projectnummer: | BA230870 wb. 1 |

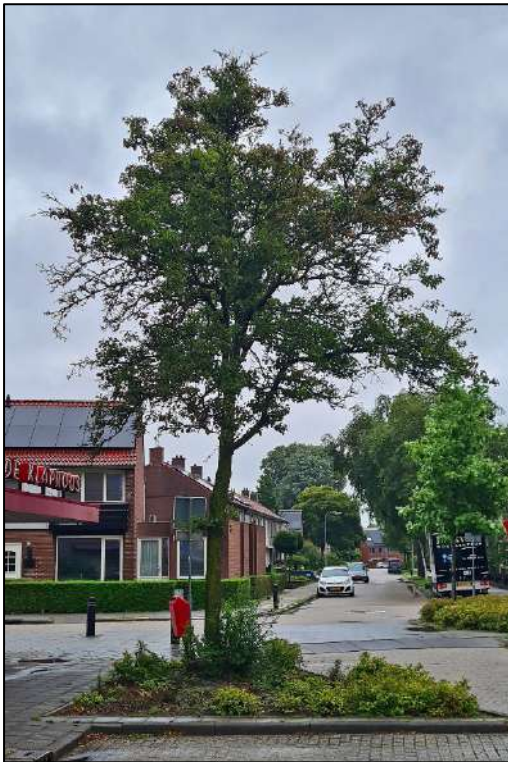
Afbeelding 4: Boom 2.

Boom 2, een sierpeer (*Pyrus calleryana* 'Chanticleer'), staat aan de overzijde van de weg in een plantvak. De boom vertoont tak- en twijgsterfte en een sterk gereduceerde groei. De conditie is beoordeeld als onvoldoende met een verwachte toekomstverwachting van < 10 jaar.

| Boomnummer | Boomsoort (wetenschappelijke naam) | Stamdiameter in centimeters | Kroondiameter in meters | Boomhoogteklasse | Standplaats | Conditie | Toekomstverwachting | Verplantbaar | Mate van wortelopdruk | Gebreken |
|---|---|---|---|---|---|---|---|---|---|---|
| 2 | Pyrus calleryana 'Chanticleer' | 24 | 6 | 6 tot 12 m | Beplanting | Onvoldoende | 5 tot 10 jaar | Nee | Niet aanwezig | |

Uit het onderzoek is naar voren gekomen dat boom 2 en 12 niet duurzaam zijn te handhaven. De bomen dienen te wijken voor de nieuwe inrichting. Beide bomen hebben conditionele en structurele problemen waardoor kap en herplant op een andere locatie een duurzame oplossing is.

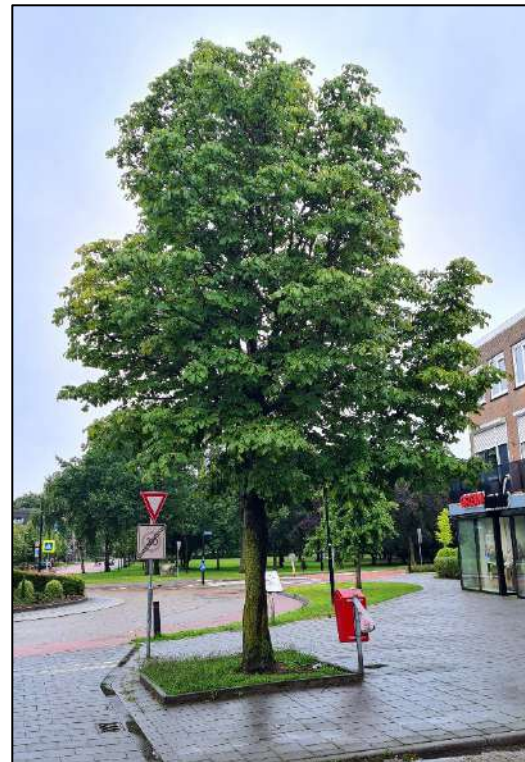
Boom 3 en 4 zijn witte paardenkastanjes (*Aesculus hippocastanum*). Boom 3 staat in een plantstrook aan de rand van het parkeerterrein en boom 4 staat in het voetpad. Bij beide bomen is al enkele jaren sprake van stagnerende groei gezien de beperkte scheutlengtes. Tevens beginnen de bladeren al geel te verkleuren wat vaak een teken is van een verminderde conditie. Boom 3 lijkt aangetast te zijn door de kastanjabloedingsziekte. Op de stam zijn oude scheuren zichtbaar en op kleine schaal sterft het bastweefsel af. Door het natte weer tijdens het onderzoek zijn geen duidelijke bloedingsvlekken zichtbaar.

| Boomnummer | Boomsoort (wetenschappelijke naam) | Stamdiameter in centimeters | Kroondiameter in meters | Boomhoogteklasse | Standplaats | Conditie | Toekomstverwachting | Verplantbaar | Mate van wortelopdruk | Gebreken |
|---|---|---|---|---|---|---|---|---|---|---|
| 4 | Aesculus hippocastanum | 38 | 7 | 6 tot 12 m | Verharding | Onvoldoende | 10 tot 15 jaar | Nee | Licht (< 2cm) | |

De groeiplaats van de twee paardenkastanjes worden vergroot wat ten goede zal komen van de bomen. Het opbreken van de verharding rond de huidige boomspiegels en inrichten van de groeiplaatsen dient onder begeleiding van een gecertificeerde boomverzorger (ETW) uitgevoerd te worden. De boomverzorger kan eventueel oppervlakkige wortels op correcte wijze verwijderen.

De groeiplaatsverbetering bij deze twee bomen dient te bestaan uit gronduitwisseling waarbij het humusloze zand wordt vervangen voor bomengrond. Om schade aan de wortels te beperken dient bij de uitvoering een grondzuigwagen ingezet te worden.

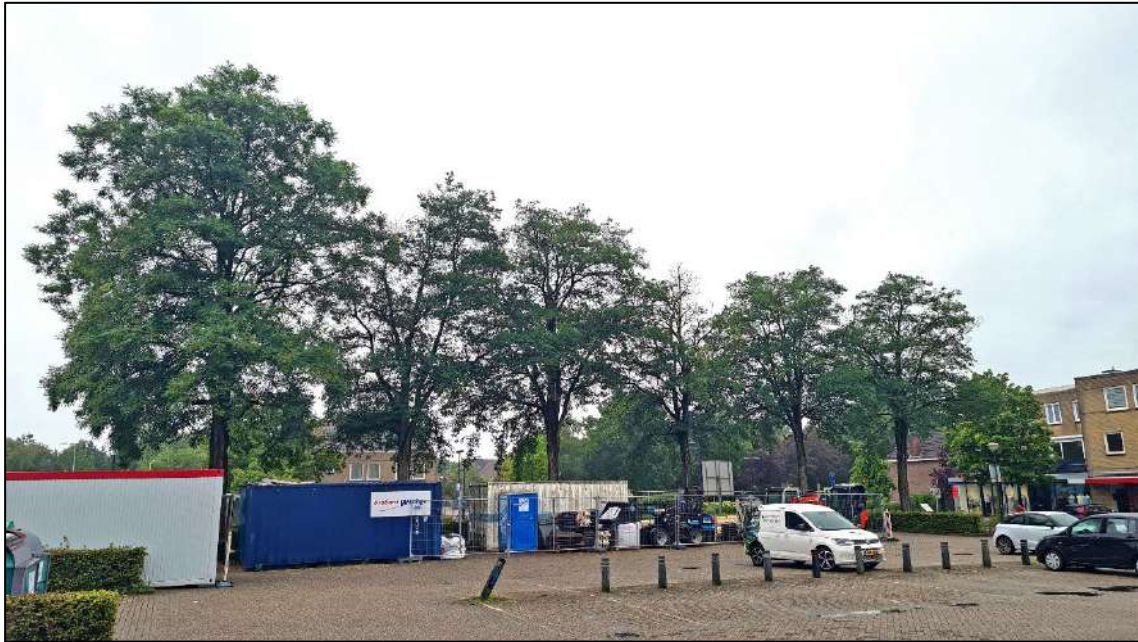
Aan de rand van het parkeerterrein staan zes volwassen valse acacia's (*Robinia pseudoacacia*) in een beukenhaag. Vijf van de zes bomen ontwikkelen zich goed en zijn beoordeeld met een voldoende conditie. Bij enkele bomen zijn dode takken in de kroon aanwezig.

Boom 7 is beoordeeld met een slechte conditie. Er is sprake van aftakeling waarbij (gestel)takken afsterven.

Afbeelding 6: Boom 5 t/m 10, valse acacia's.

De zes valse acacia's staan met hun stamvoet op korte afstand van de opsluitband. Door de dichte stand worden de opsluitband lokaal opgedrukt door oppervlakkige wortels. Verder is bij diverse bomen wortelopdruk in het parkeerterrein zichtbaar. Het was niet mogelijk om dit goed te beoordelen in verband met de machines en materialen die hier opgeslagen zijn.

- Het opnemen van de opsluitbanden en verharding dient begeleidt te worden door een gecertificeerde boomverzorger;
- Na het verwijderen van de verharding is het niet toegestaan om met machines over het cunet te rijden. Hierbij kunnen namelijk oppervlakkige wortels beschadigd raken;

- In de 0,5 meter die vrijkomt door het verschuiven van de bandenlijn mogen geen graafwerkzaamheden uitgevoerd worden;
- Om in de toekomst wortelopdruk te voorkomen en ten behoeve van de conditie van de bomen is het raadzaam om de onverharde groeiplaats van de bomen (gazon) te verbeteren zodat de noodzaak voor de bomen verdwijnt om onder de verharding te gaan wortelen.

- De groeiplaats verbetering kan bestaan uit gronduitwisseling zoals in paragraaf 5.2.1 is beschreven of door het uitvoeren van de luchtcompressiemethode. Hierbij wordt de bodem "open geploft" en worden voedingsstoffen geïnjecteerd. Tevens is het raadzaam om in een strook van 2,0 meter het gazon te verwijderen en hier een mulchlaag aan te brengen.

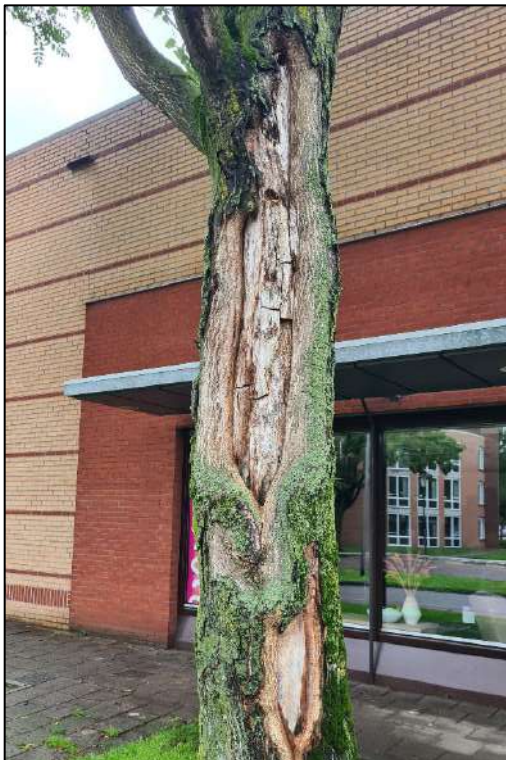
Aan de zuidoostzijde van het huidige gebouw staan drie hemelbomen (*Ailanthus altissima*) in het gazon. Boom 11 vertoont gezonde groei en is breed uitgegroeid. Boom 12 vertoont nog redelijke bladzetting maar op grote schaal is bast- en houtweefsel afgestorven. Aan de randen heeft zich wel overgroeiingsweefsel gevormd.

Afbeelding 7: Stamwonden van boom 12.

| Boomnummer | Boomsoort (wetenschappelijke naam) | Stamdiameter in centimeters | Kroondiameter in meters | Boomhoogteklasse | Standplaats | Conditie | Toekomstverwachting | Verplantbaar | Mate van wortelopdruk | Gebreken |
|---|---|---|---|---|---|---|---|---|---|---|
| 12 | Ailanthus altissima | 53 | 7 | 6 tot 12 m | Gras | Onvoldoende | 5 tot 10 jaar | Nee | Niet aanwezig | Afstervend bast- en houtweefsel, stamschade, rotting. Nader onderzoek noodzakelijk om stabiliteit te bepalen |

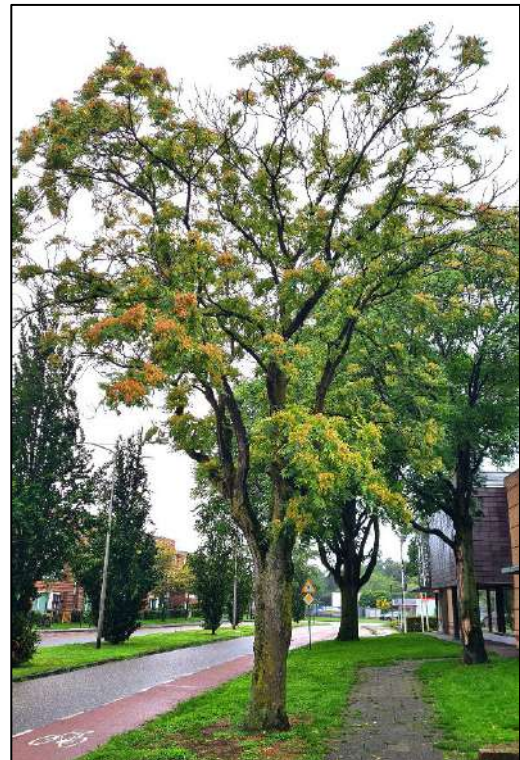
Boom 13 heeft te kampen met aftakelingsverschijnselen waarbij takken afsterven. De boom heeft een slechte conditie.

Afbeelding 8: Boom 13 met een slechte conditie.

| Boomnummer | Boomsoort (wetenschappelijke naam) | Stamdiameter in centimeters | Kroondiameter in meters | Boomhoogteklasse | Standplaats | Conditie | Toekomstverwachting | Verplantbaar | Mate van wortelopdruk | Gebreken |
|---|---|---|---|---|---|---|---|---|---|---|
| 13 | Ailanthus altissima | 49 | 7 | 6 tot 12 m | Gras | Slecht | < 5 jaar | Nee | Niet aanwezig | Afstervingsverschijnselen, afgestorven tak |

Boom 13 wordt in principe niet negatief beïnvloed door de werkzaamheden. Echter gezien de slechte conditie en technische staat van de boom geldt voor dit exemplaar kap- en herplantadvies.

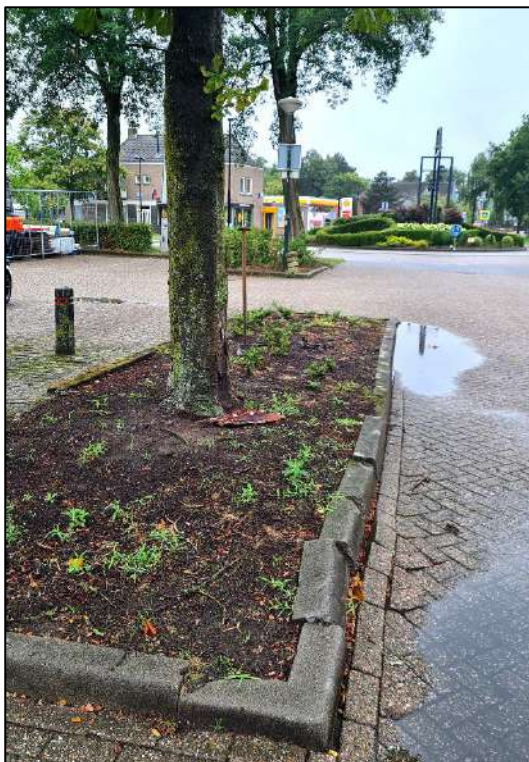
Ondanks dat boom 3 in een plantstrook staat van redelijk formaat heeft de paardenkastanje wortels buiten deze strook gevormd. De wortels drukken hierbij de opsluitbanden en klinkers weg zoals op afbeelding 9 en 10 zichtbaar is.

Afbeelding 9: Opsluitbanden worden weggedrukt door de wortels van boom 3.

Bij boom 3 staan ondergrondse containers ingetekend. Voor deze containers wordt een alternatieve locatie gezocht die buiten de doorwortelde zone van deze paardenkastanje ligt.

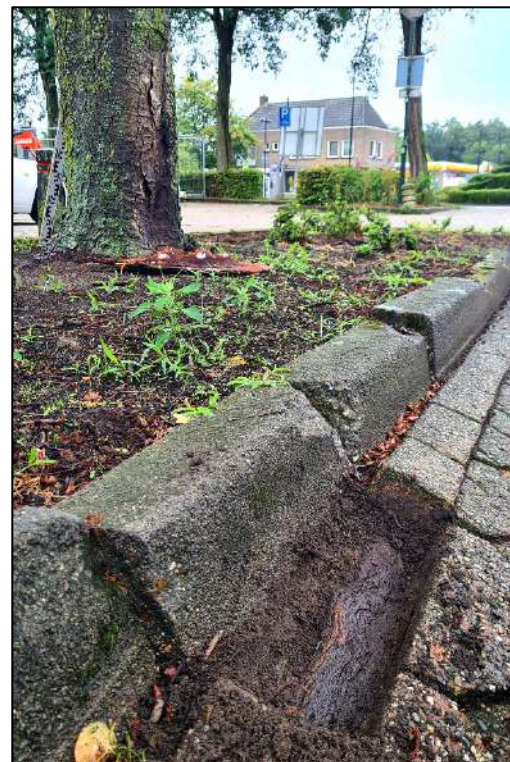
Op circa 2,5 meter uit boom 3 is een de plantstrook een proefsleuf gegraven. Het profiel is intensief doorwortels met hoofdzakelijk fijne opnamewortels. Op circa 50 cm -mv is een wortel aangetroffen van circa 8 cm dik.

Afbeelding 10: Boom 3 heeft wortels buiten de groenstrook gevormd.

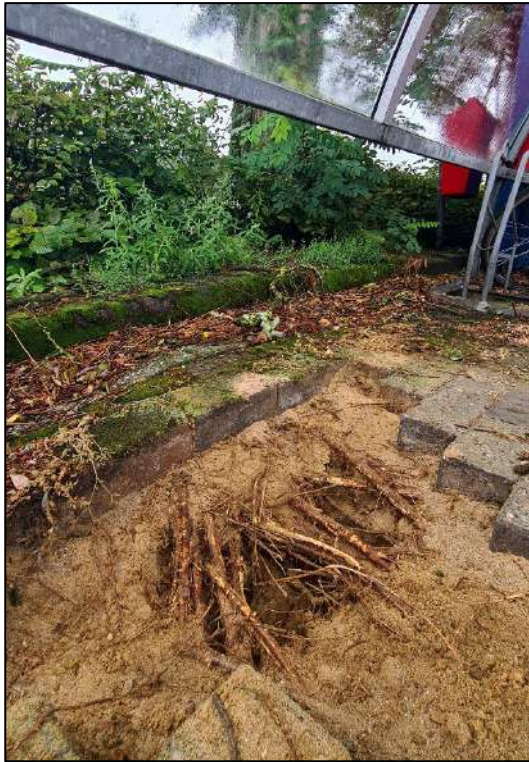
Bij boom 10 is een proefsleuf in het parkeervak gegraven. Direct onder de verharding bevinden zich oppervlakkige wortels tot circa 1 cm dik. Er is één dikkere wortel aangetroffen van circa 4 cm dik. Dieper dan 20 cm -mv zijn nagenoeg geen wortels meer aangetroffen.

Afbeelding 11: Boom 10 wortelt intensief onder de verharding.

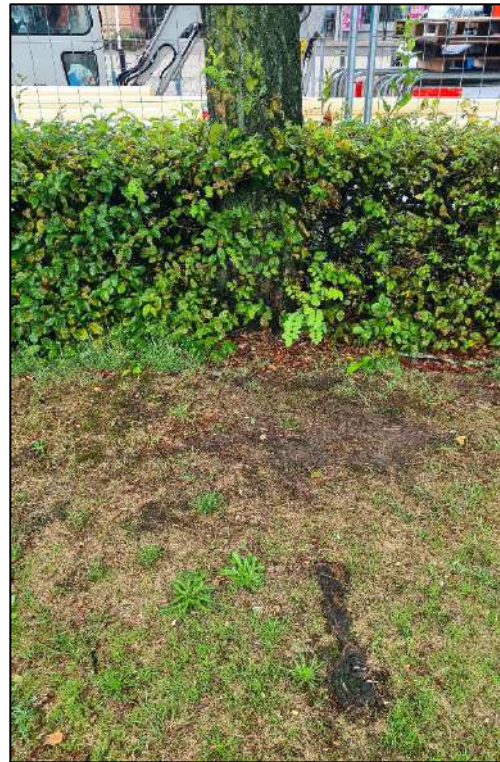
Aan de andere zijde van de acacia's bevindt zich een groot gazon. Ook hier wortelen de boom oppervlakkig waarbij de wortels aan het maaiveld zichtbaar zijn (afbeelding 11).

Afbeelding 12: Oppervlakkige wortels zijn zichtbaar aan het maaiveld.

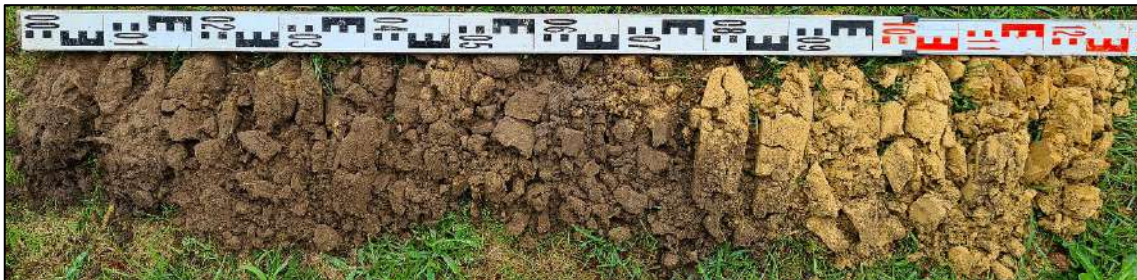
Afbeelding 13: Profielboring

Om de oorzaak van de oppervlakkige beworteling te achterhalen is, in het gazon, een profielboring uitgevoerd. De boring laat een humusarme zandlaag zien van circa 70 cm dik. Deze gaat over in een humusloze zandlaag (geel). Over het gehele profiel is sprake van (lichte) verdichting.

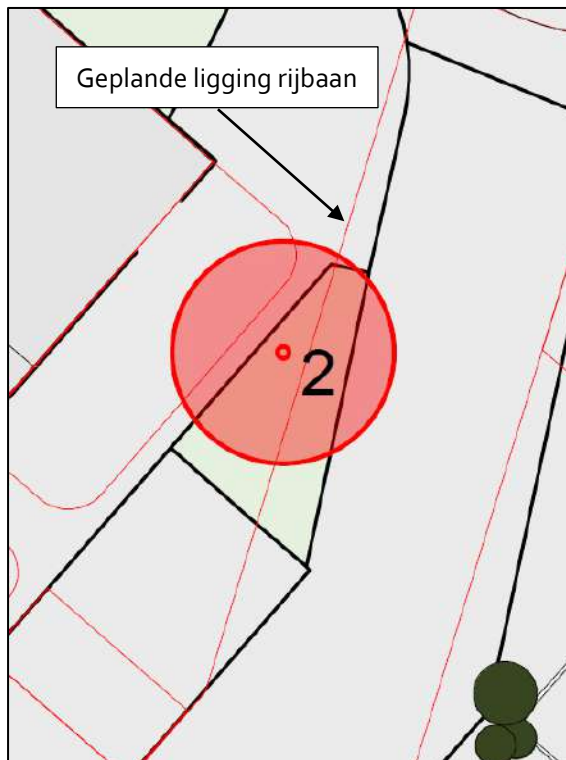
Ter hoogte van boom 2 wordt de rijbaan verlegd. De wegconstructie komt op 0,60 meter uit de sierpeer te liggen. De werkzaamheden zullen fatale wortelschade veroorzaken.

Afbeelding 14: De geplande ligging van de rijbaan is met rode lijnen weergegeven.

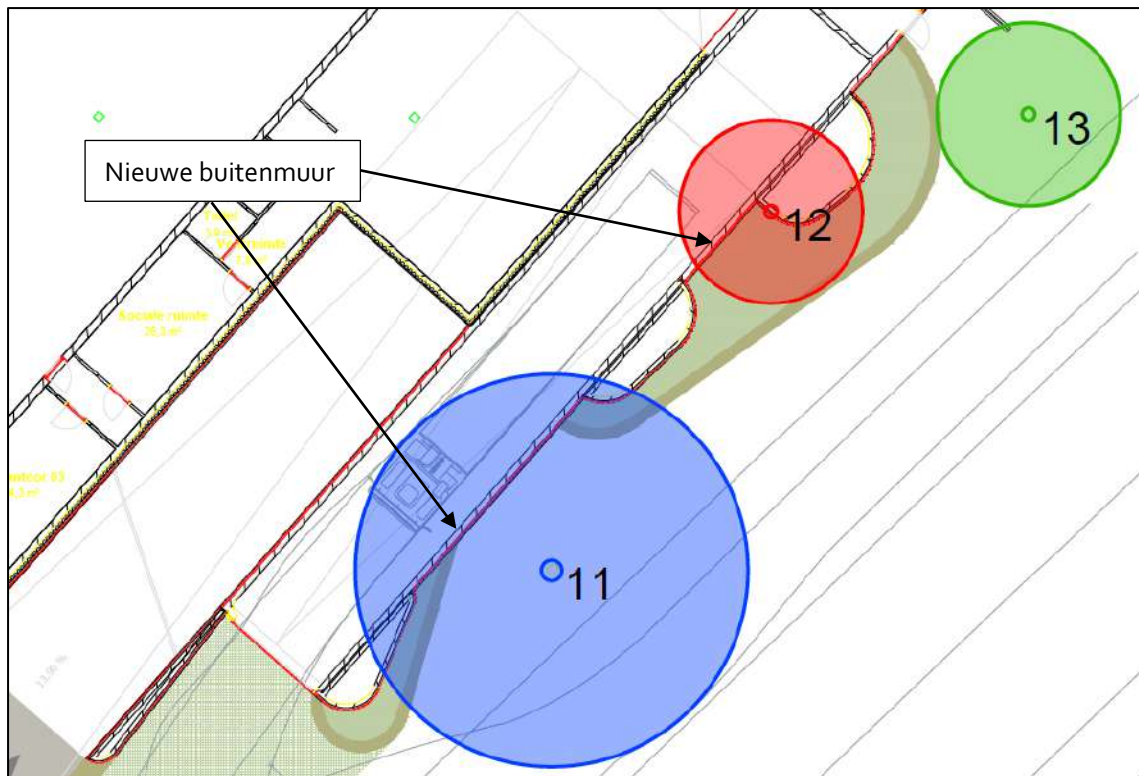
Ter hoogte van boom 11 en 12 wordt een laad- en loszone gebouwd. De nieuwe buitenmuur komt op 3,5 meter uit boom 11 en 0,60 meter uit boom 12. De uitbreiding van het gebouw komt dermate dicht op boom 12 te staan dat deze niet duurzaam te handhaven zal zijn.

De ruimte tussen boom 11 en de nieuwbouw is beperkt waardoor de kans op schade aan de kroon, stam en groeiplaats groot is.

Afbeelding 16: Ontwerp ter hoogte van boom 11 en 12

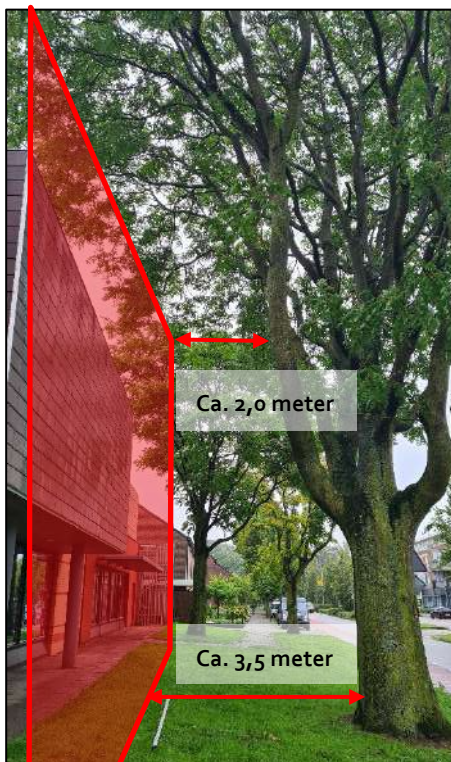
Afbeelding 17: Schematische weergave locatie nieuwe gevel ten opzichte van boom 11

De nieuwbouw komt op circa 3,5 meter van boom 11. Uit het onderzoek is naar voren gekomen dat op de geplande locatie van de buitenmuur nagenoeg geen wortels aanwezig zijn. Ondanks de dichte stand op de nieuwe gevel is het mogelijk om de boom duurzaam te handhaven met in achtneming van onderstaande randvoorwaarden.

- De zone tussen de boom en de nieuwe gevel (3,50 meter) en zijwaarts tot 1,5 meter buiten de kroonprojectie dient aangemerkt te worden als kwetsbare boomzone;
- Voorafgaand aan de sloop- en bouwwerkzaamheden dient de kwetsbare boomzone afgezet te worden met een degelijk hekwerk wat niet verplaatst kan/mag worden;

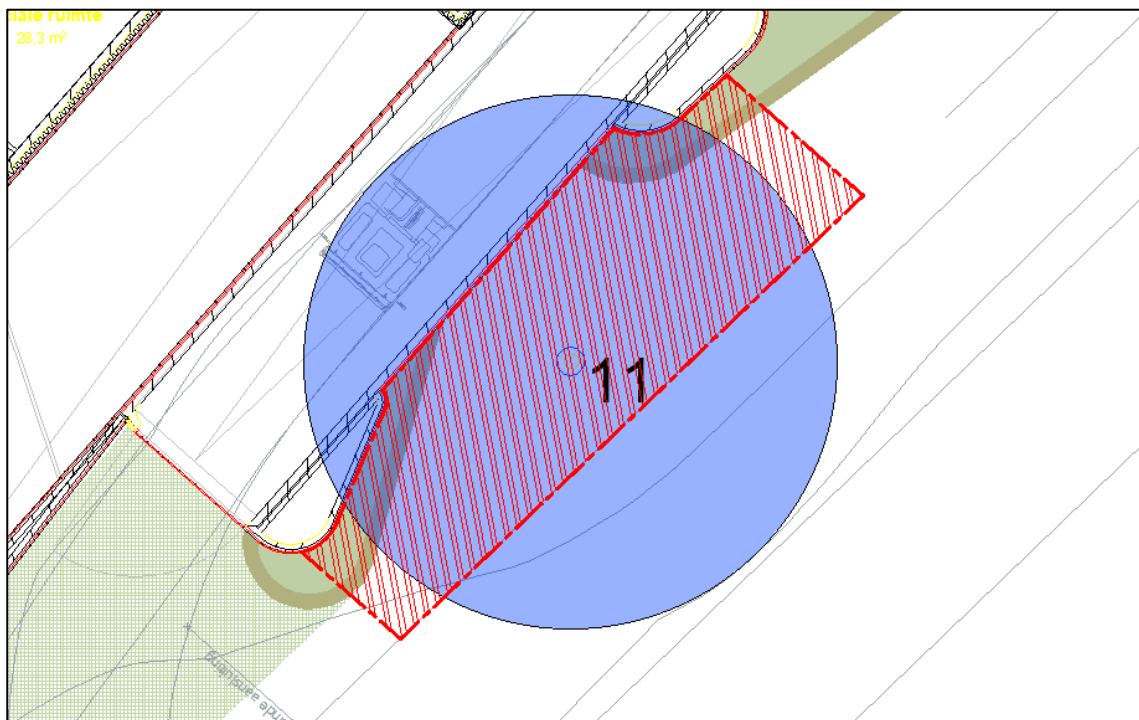
Afbeelding 18: Rode arcering geeft de kwetsbare boomzone schematisch weer

- Door het plaatsen van de hekken is niet mogelijk om steigers, hoogwerkers, bouwkransen of andere machines/materialen in te zetten tijdens de bouw in deze zone;

- In verband met de overhangende takken (de kroon groeit boven het gebouw) is hijsen op deze locatie ook beperkt mogelijk;
- Door bovenstaande beperkingen is het niet mogelijk om de gevel op conventionele wijze te bouwen. Hiervoor zal een alternatieve bouwwijze uitgewerkt dienen te worden;
- Het is raadzaam om aan de bouwzijde een lichte snoei uit te voeren om schade aan takken te voorkomen;
- Voor het aanleggen van het voetpad binnen de kwetsbare boomzone dient een boomvriendelijke constructie toegepast te worden waarbij het huidige maaiveld niet afgegraven wordt;
- Na afronding van de werkzaamheden is het raadzaam om de groeiplaats van de hemelboom te verbeteren door middel van de luchtcompressiemethode ("ploffen").
