Werkomschrijving behoud en herstel

# Schuur Gierlestraat 1 te Baarle-Nassau

Datum: 04-12-2023

| <b>Projectnummer:</b> | 191040 |

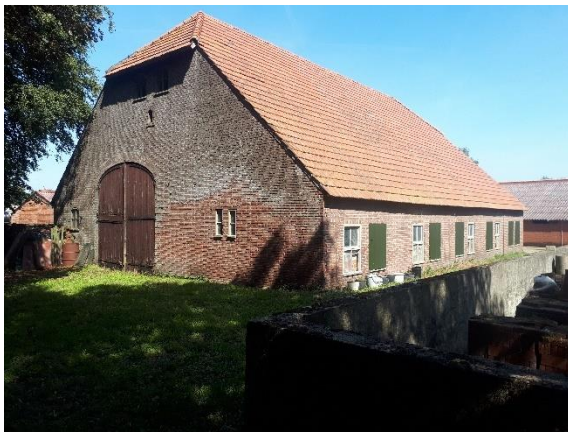
Over het algemeen verkeerd de schuur in goede staat. In onderstaande afbeeldingen zijn de voor-, achter- en rechtergevel van de schuur weergegeven.

Figuur 2 | voor- en rechterzijgevel schuur

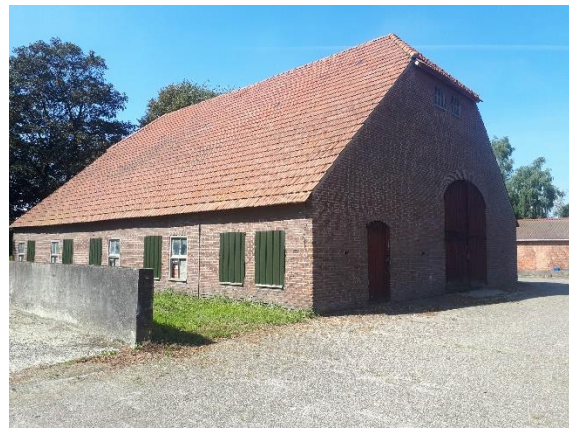
Figuur 3 | achter- en rechterzijgevel schuur

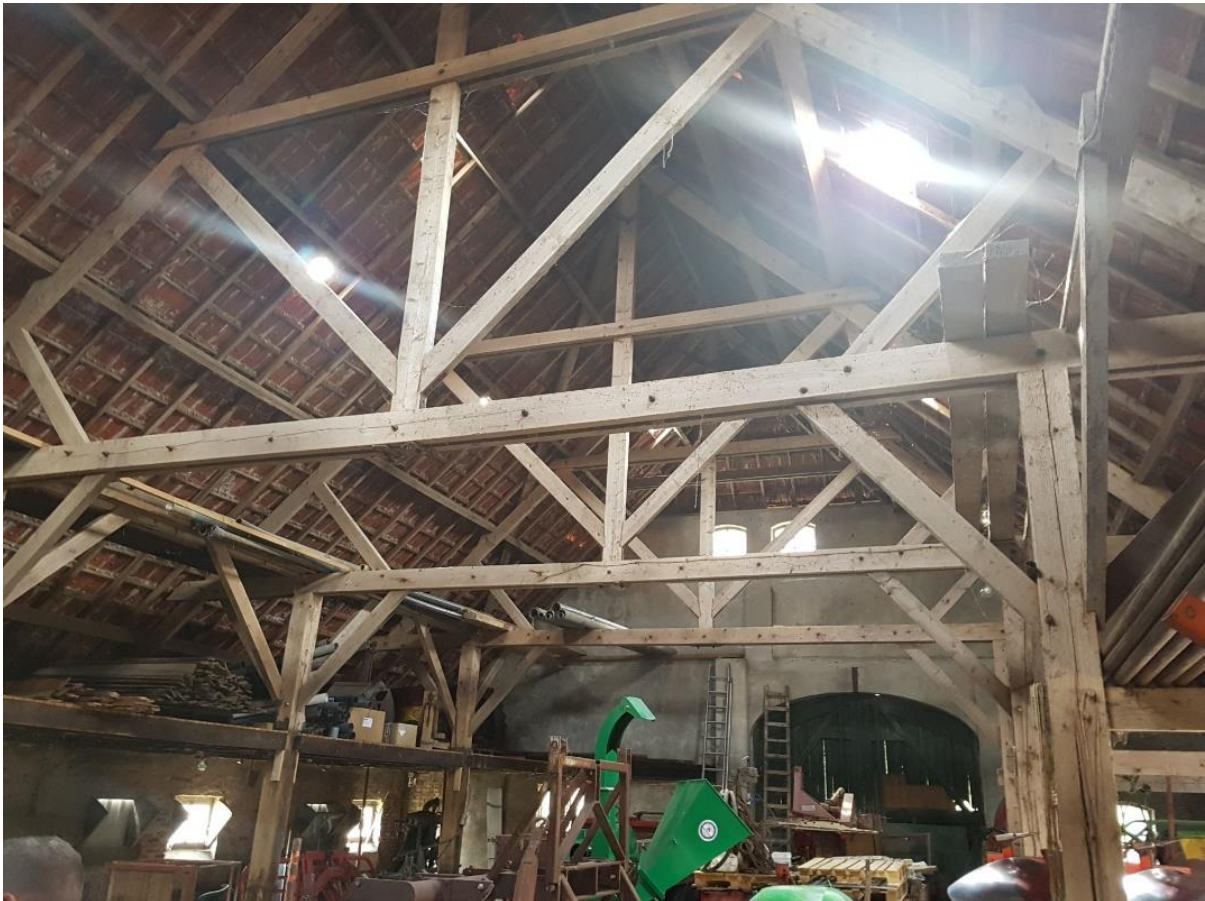
**Figuur 4 | Spant- en kapconstructie**

De spant- en kapconstructie is van een redelijke kwaliteit. Voor het behoud en herstel van het gebouw zal de constructie tijdens de werkzaamheden nauwkeurig worden nagelopen. Eventueel slechte onderdelen worden vervangen conform bestaande afmetingen en materiaal. Deze onderdelen worden zo toegepast dat ze niet detoneren met de bestaande constructie.

Nieuwe en te herstellen verbindingen worden bevestigd door middel van een bout en moer verbinding met uitzondering van de verbinding tussen de gebintbalken in de zijbeuken. Deze hebben bestaand een pen- en gat verbindingen en zullen ook zo hersteld worden. Mocht deze verbinding niet toereikend zijn dan kan de verbinding gemaakt worden door middel van een door en door boutverbinding. De bout zelf zal verzonken aanbrengen, hierop een houten prop aanbrengen in de vorm van een authentieke houten pen geklemd en verlijmd.
