Project 305079 v1.0 concept

## Quickscan houtopstanden Grens 32 in Baarle-Nassau

Ordito B.V.

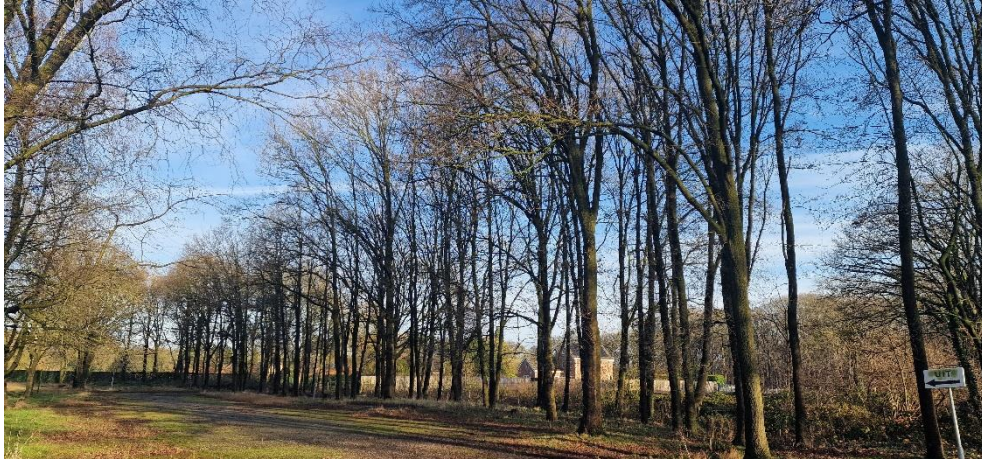
In dit vak staan ongeveer 180 bomen met een stamdiameter groter dan 25 cm (zie foto 1 en 2). Het gaat voornamelijk om zomereiken (*Quercus robur*) en enkele Amerikaanse eiken (*Quercus rubra*). De gemiddelde conditie van de bomen is voldoende en de bomen hebben een goede toekomstverwachting.

Foto 1. Zomereiken en Amerikaanse eiken in vak 1, overzicht

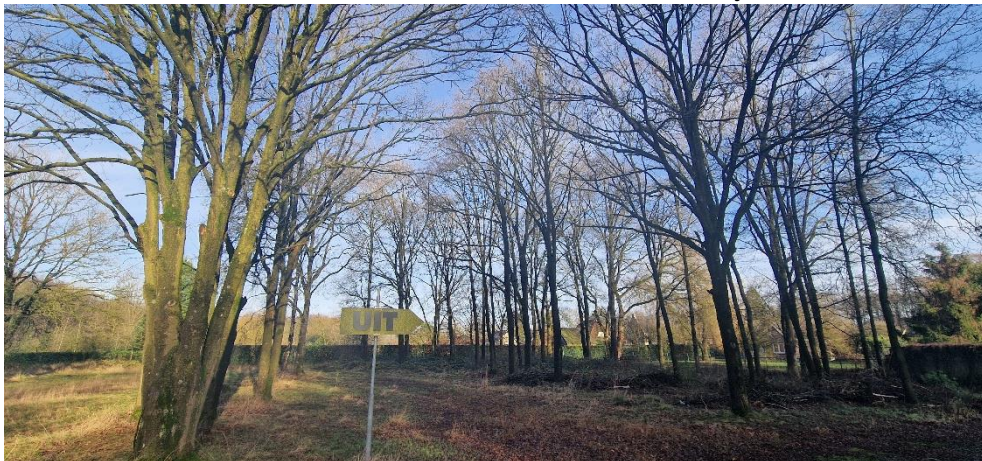
Foto 2. Zomereiken en Amerikaanse eiken in vak 1, detail noordelijk deel

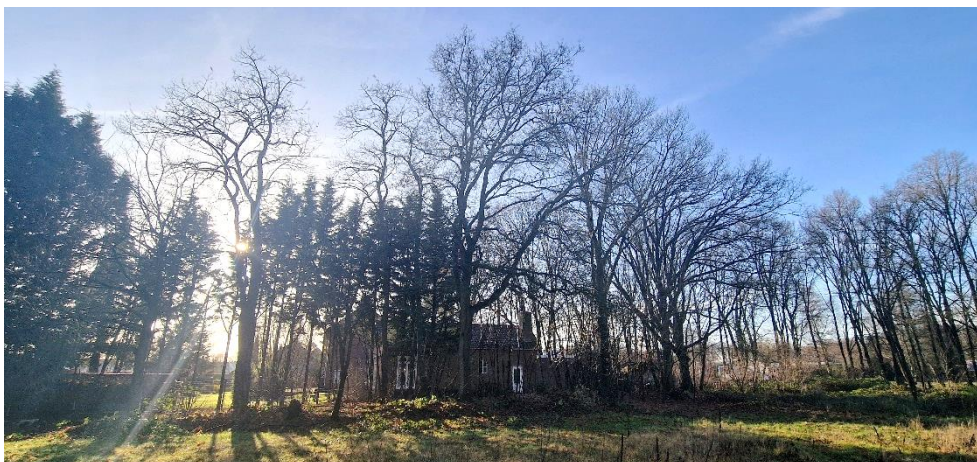
In dit vak staan vijf Amerikaanse eiken (*Quercus rubra*) met een diameter tot ongeveer 70 cm (zie foto 3). Verder bestaat het vak uit spontane opslag van Amerikaanse eiken met een stamdiameter van minder 15 cm. De gemiddelde conditie van de bomen is voldoende en de bomen hebben gemiddeld een goede toekomstverwachting.

Foto 3. Amerikaanse eiken in vak 2

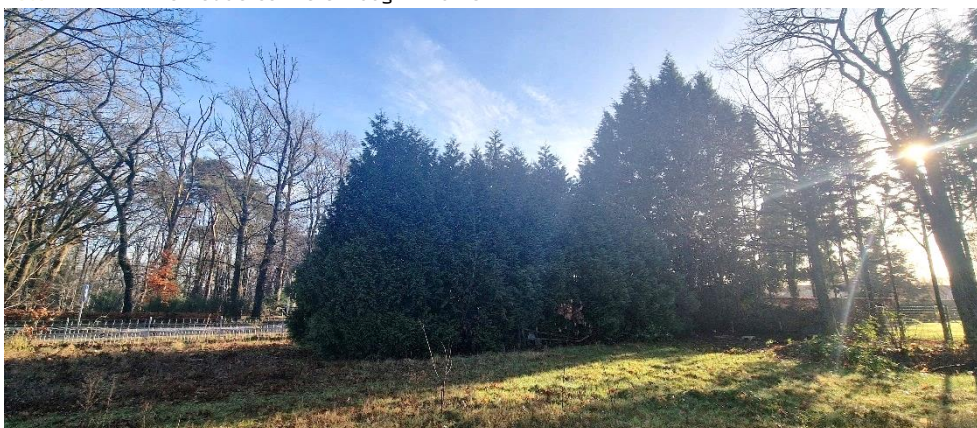
Het gaat om een oude, verwaarloosde coniferen haag van reuzenlebensboom (*Thuja plicata*, zie foto 4). De conditie van de bomen is gemiddeld voldoende en de bomen hebben een goede toekomstverwachting. Ze staan echter dicht op elkaar, waardoor in de toekomst mogelijk exemplaren verdrongen worden en uitvallen.

Foto 4. Een oude coniferen haag in vak 3

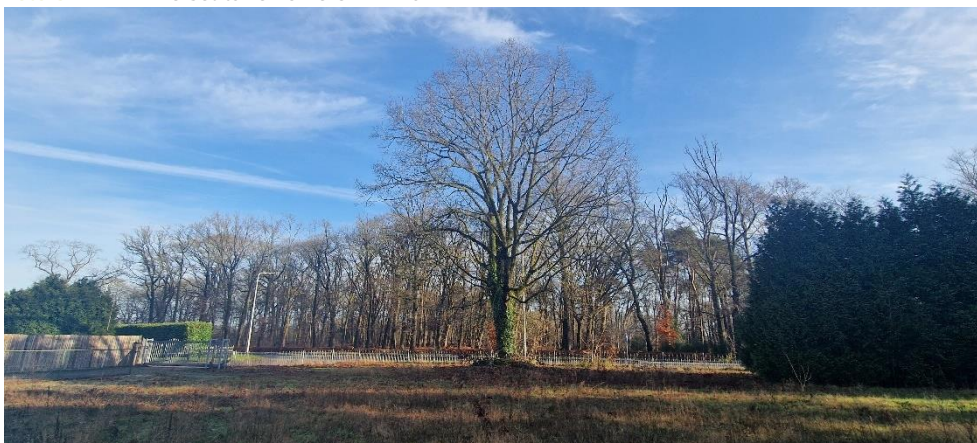
Hier staat een solitaire zomereik (*Quercus robur*) met een stamdiameter van ongeveer 70 cm (zie foto 5). De conditie van de boom is voldoende en de boom heeft een goede toekomstverwachting.

Foto 5. De solitaire zomereik in vak 4

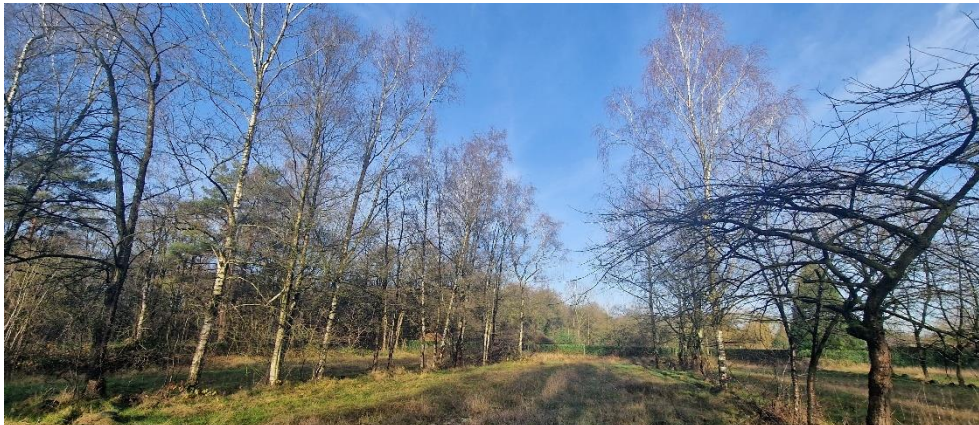
In dit vak staan rijen bomen waarin ongeveer vijftig ruwe berken (*Betula pendula*). Deze hebben een stamdiameter van ongeveer 25 cm tot 40 cm (zie foto 6 en 7). Daartussen staan ongeveer dertig sierkersen (*Prunus spec.*) met een gemiddelde stamdiameter van ongeveer 20 cm. De gemiddelde conditie van de bomen is voldoende en de bomen hebben een goede toekomstverwachting.

Foto 6. Ruwe berken en sierkersen in vak 5

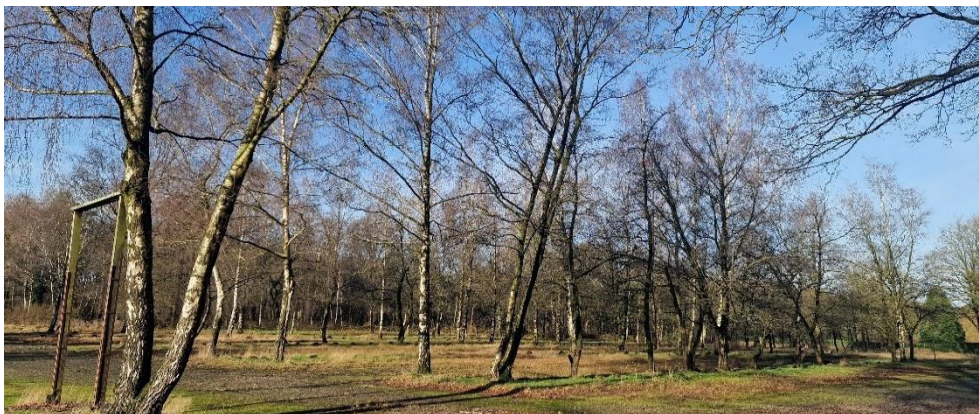
Foto 7. Ruwe berken in vak 5

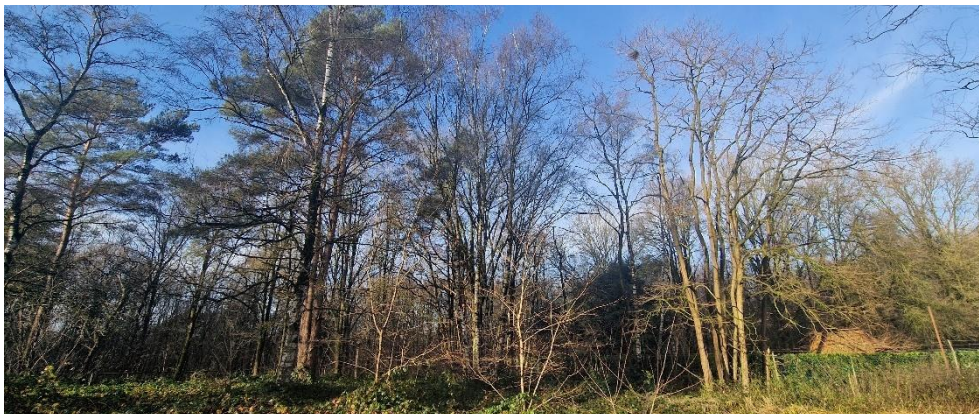
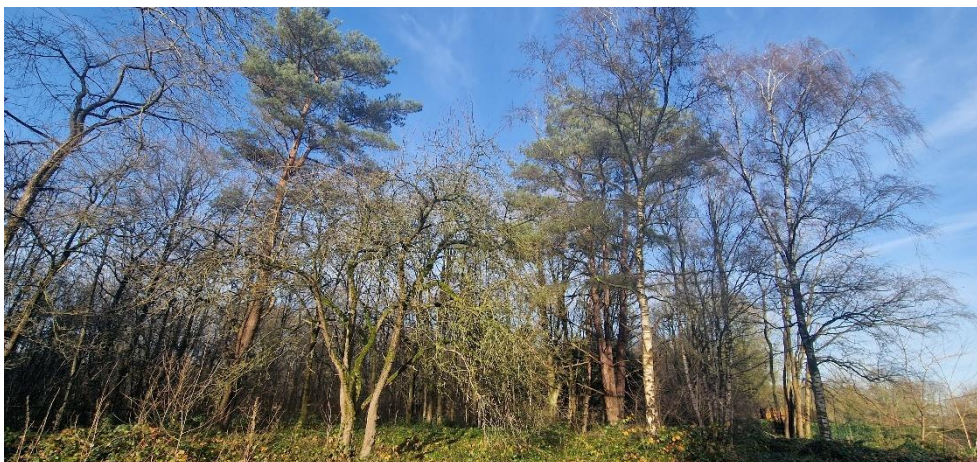
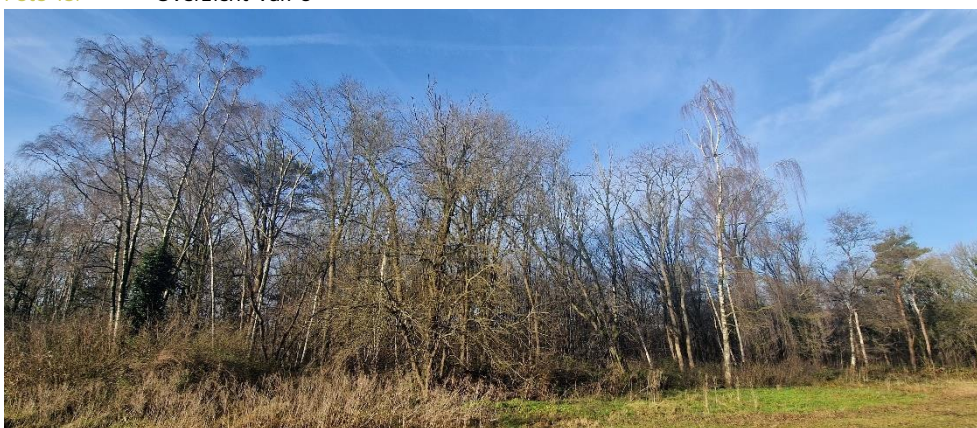
Dit vak kenmerkt zich als een bosstrook (zie foto 8, 9 en 10). Er staan hier vijf zomereiken, twee grove dennen (*Pinus sylvestris*), ongeveer tien valse acacia's (*Robinia pseudoacacia*), acht ruwe berken, een appel (*Malus spec.*), een Hollandse linde (*Tilia x europaea*) en een wilg (*Salix spec.*). Al deze bomen hebben een stamdiameter van circa 25 cm tot 50 cm. De gemiddelde conditie van de bomen is voldoende en de bomen hebben gemiddeld een goede toekomstverwachting. Alleen de Hollandse linde heeft een onvoldoende conditie.

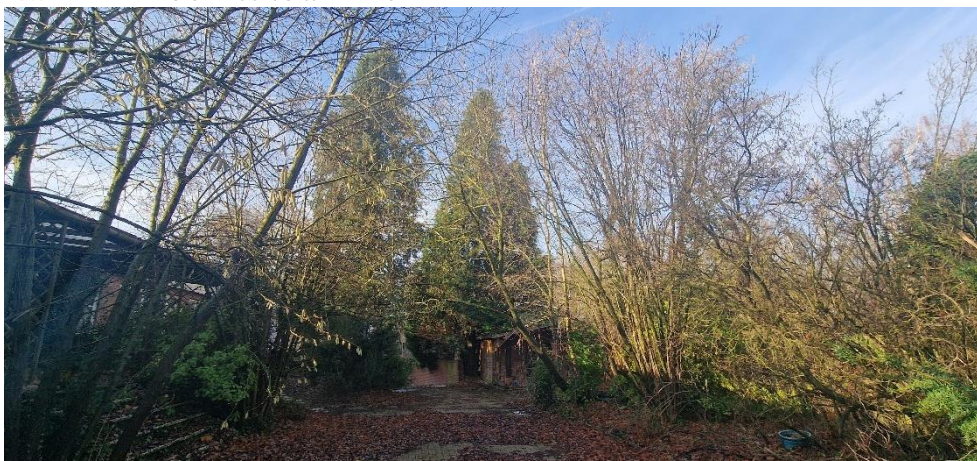
Dit vak betreft een ommuurde, voormalige tuin met veel opslag van hazelaar (*Corylus avellana*), schietwilg (*Salix alba*) en ruwe berk met een stamdiameter van minder dan 10 cm (zie foto 11). Hier staan ook enkele sierkersen (*Prunus spec.*) met ook een stamdiameter kleiner dan 10 cm. Verder staat aan de buitenrand (zie foto 12) een haag van Leylandcipressen (*Cupressocyparis x leylandii*). In de tuin staan twee Californische cipressen met een stamdiameter van ongeveer 35 cm en nog twee buiten de tuin met een stamdiameter van ongeveer 20 cm. De gemiddelde conditie van de bomen is voldoende en de meeste bomen en struiken hebben een goede toekomstverwachting.

Foto 11. De ommuurde tuin in vak 7

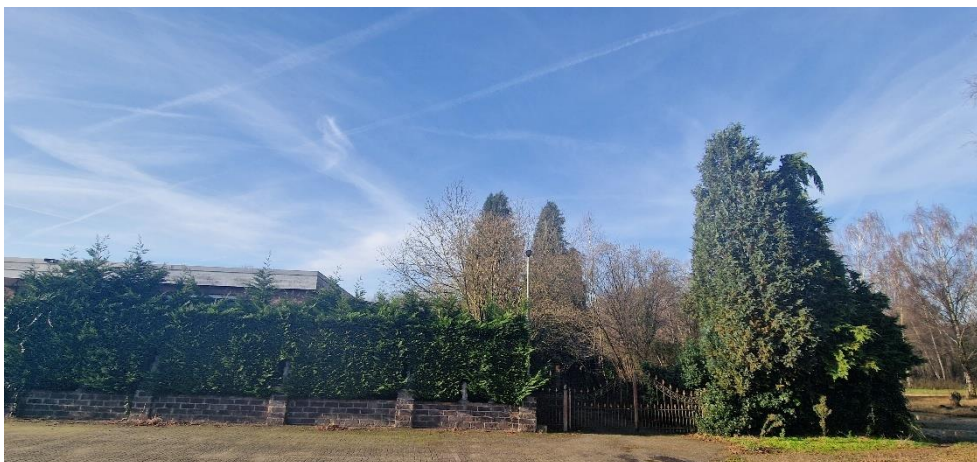
Foto 12. De buitenrand van vak 7
