## MICHIELSEN ARCHITECTEN BNA - BOUWKUNDIGE INSPECTIE - 25.05.'23

### Inleiding

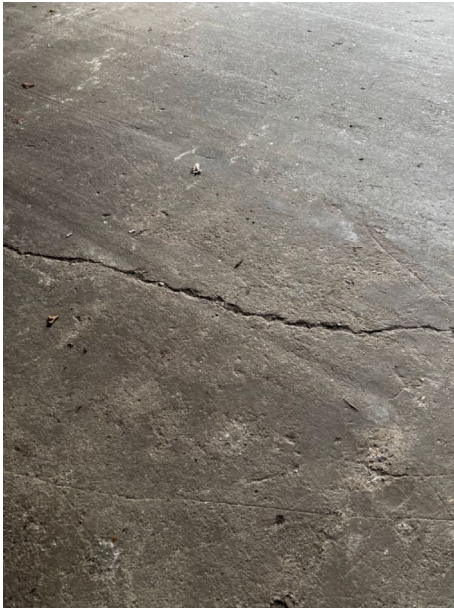
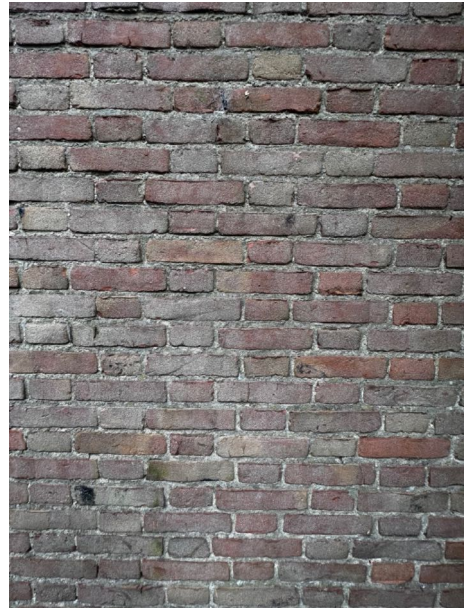
- De ongeïsoleerde vloer is van beton, ligt op het zand en in redelijke staat. Naast gebruikssporen zijn er twee grotere scheuren waarneembaar (zie foto). Deze zijn echter niet doorlopend. De vloer zal in geval van herbestemming verwijderd worden en plaats maken voor een nieuwe geïsoleerde vloer.

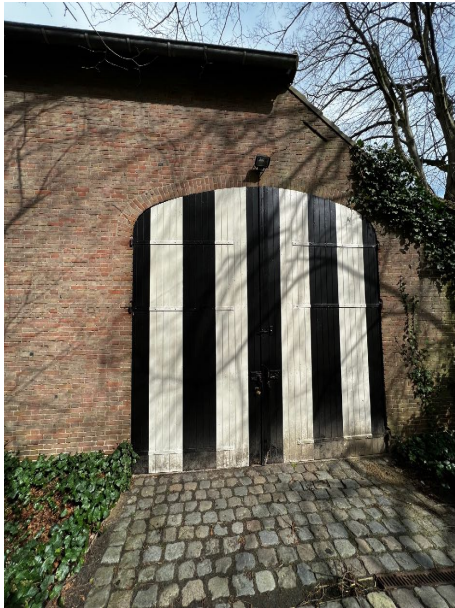
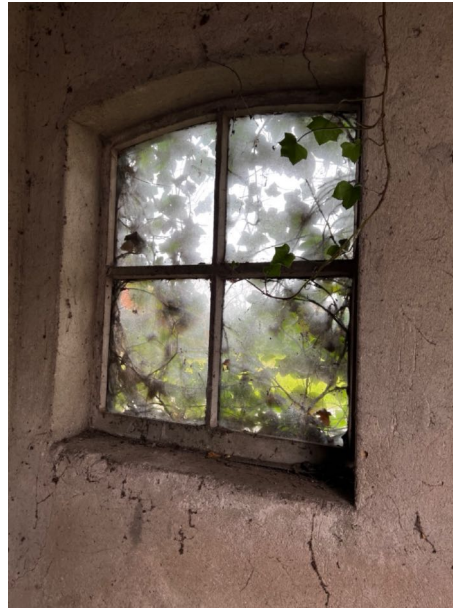
- De bestaande schuur is opgetrokken in baksteen en in 'Vlaams verband' gemetseld met plat vol/licht grijs voegwerk. Het 'Vlaams verband' is een typisch metselverband behorende bij deze vorm van boerenschuur. Bij het eventueel herstellen van buitengevelmetselwerk gebruikt men dezelfde type baksteen en wordt er 'vertand' gemetseld met doorlopende voeg. Het voegwerk wat opnieuw gezet moet worden, wordt met de hand uitgekapt. Machinaal uithakken is niet toegestaan omdat dit de kans op bijkomende schade aan de gevel vergroot. De buitenmuren tonen op diverse plaatsen scheuren, deze problematiek wordt door de constructeur in het document '230525-notitie constructeur' beschreven.

- In de buitenmuren zijn op diverse plekken kozijnen en deuren geplaatst. De kozijnen vormen wel een koudebrug. Bij herbestemming zullen de kozijnen en het glas vervangen worden. Het aanzicht van de gevel dient hierbij ongewijzigd te blijven. Dit is te voorzien door de nieuwe kozijnen deels in de geïsoleerde voorzetwand te integreren. De houten deuren in de buitengevel zijn in redelijke staat, kunnen blijven zitten maar moeten aan de onderzijde wel bijgewerkt worden. De deuren blijven bij herbestemming zitten. Achter de deuren zal een nieuw houten kozijn met glasvulling komen om de herbestemming naar woonfunctie mogelijk te maken;

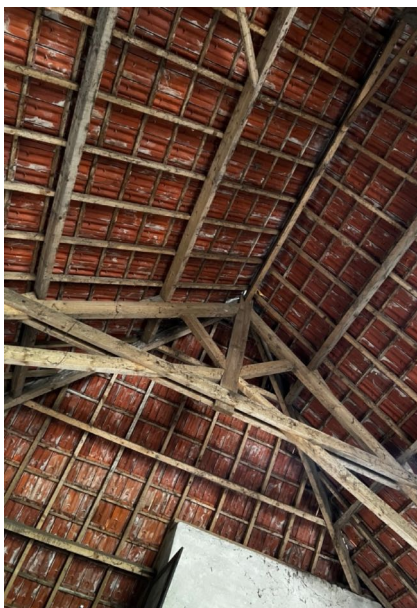
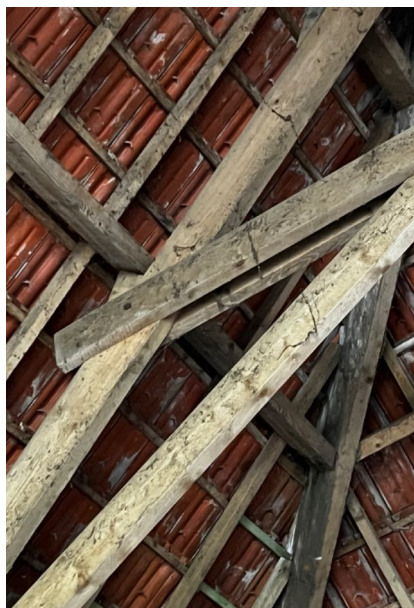
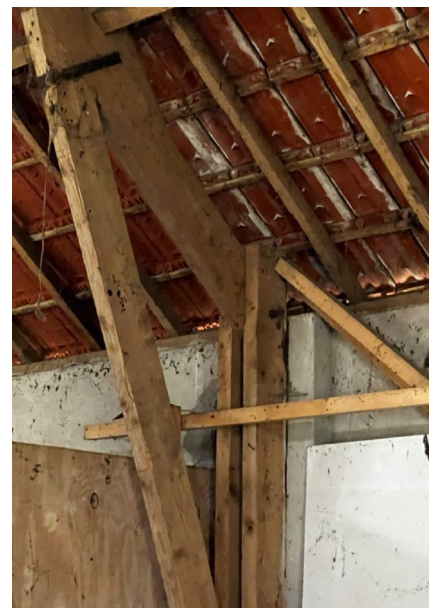
- De kapconstructie wordt door de constructeur nader omschreven in het document '230525-notitie constructeur';

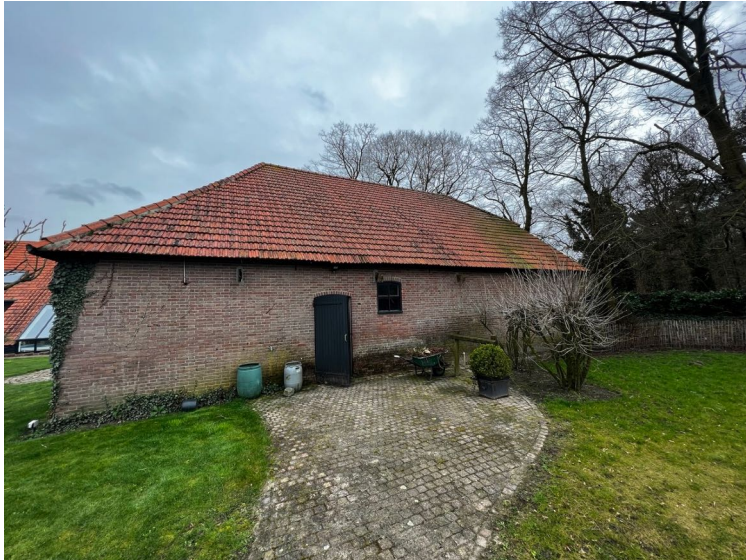
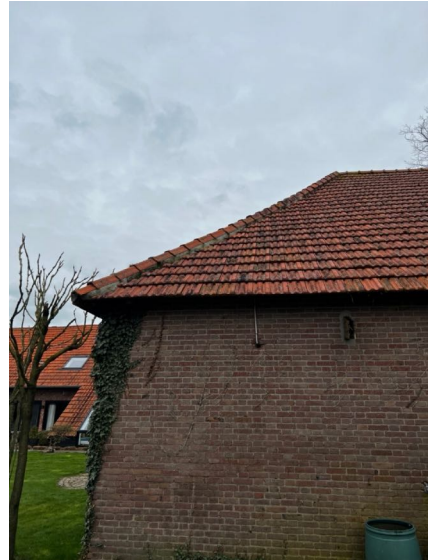
- De vlakke muldenpannen die momenteel op het dak liggen zijn vervuilt maar niet beschadigd. De pannen liggen recht, het dak heeft geen 'zonken'. De kapconstructie is goed. De nokvorsten liggen over het algemeen recht en zijn, zoals gebruikelijk bij dit type schuren, aangesmeerd. Enkele vorsten zijn in het verleden plaatselijk losgekomen en afgevallen. Deze zijn inmiddels terug geplaatst en aangesmeerd volgens oorspronkelijk detail;

- Aan de schuur hangt, zoals gebruikelijk bij dit type schuren, geen dakgoot. Bij herbestemming mag geen conventionele dakgoot worden toegepast. Het overstek moet behouden blijven. Het overstek is momenteel van goede kwaliteit. Advies is om ter hoogte van maaiveld een grindkoffer ( $\pm 60$  cm breed) toe te passen. Deze grindkoffer houdt het vocht en het vuil van de gevel waardoor deze schoon blijft. De smeerrand, ter hoogte van overgang van dakpan naar buitengevel, is een detail wat behoort tot dit type schuren. De smeerrand is in goede staat;
