# NOTITIE

Transformatie van schuur naar woning aan de Tommel 10 te Baarle-Nassau

Projectnummer 15363

Projectnummer : **15363**  
Project : Transformatie van schuur naar woning aan de Tommel 10 te Baarle-Nassau  
Betreft : Constructief advies m.b.t. scheurvorming en realisatie van de nieuwe functie  
Datum : 25-05-2023

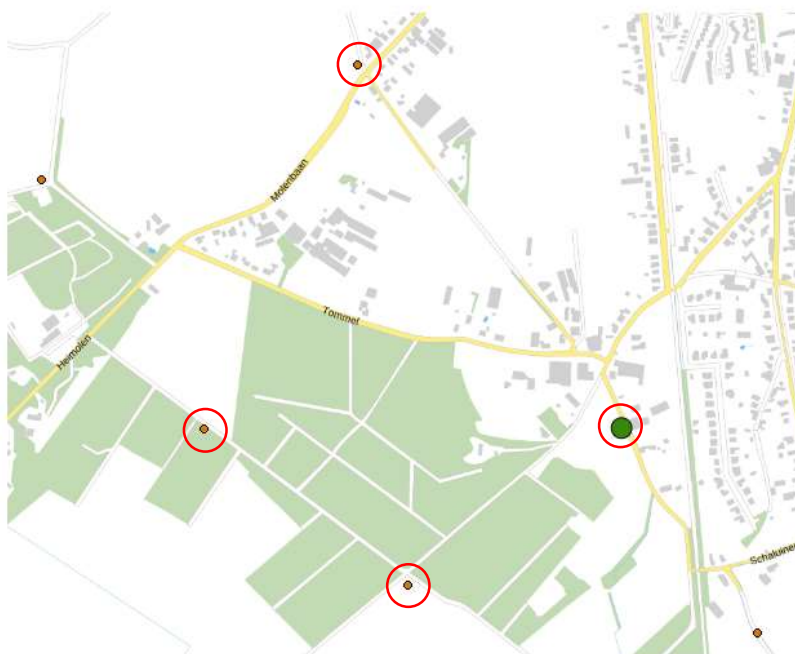
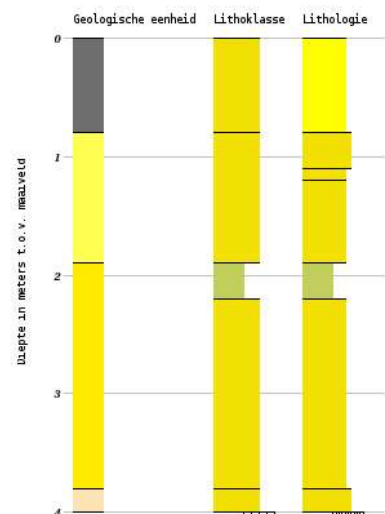
### Boormonsterprofiel en interpretatie BRO GeoTOP v1.5

Geconcludeerd kan worden dat de eerste 1,5 á 4,0m – MV bestaat uit losse tot matig-vaste zandlagen. Plaatselijk bevinden zich op ca. 2,0m – MV leemhoudende zandlagen of vaste kleiige zandlagen. Ten einde een goed beeld te krijgen van de plaatselijke situatie aan de Tommel 10 kan tijdens de verbouwing de grondslag nog gecontroleerd worden met een grondonderzoek d.m.v. een handsondering, welke ons bureau kan verzorgen.

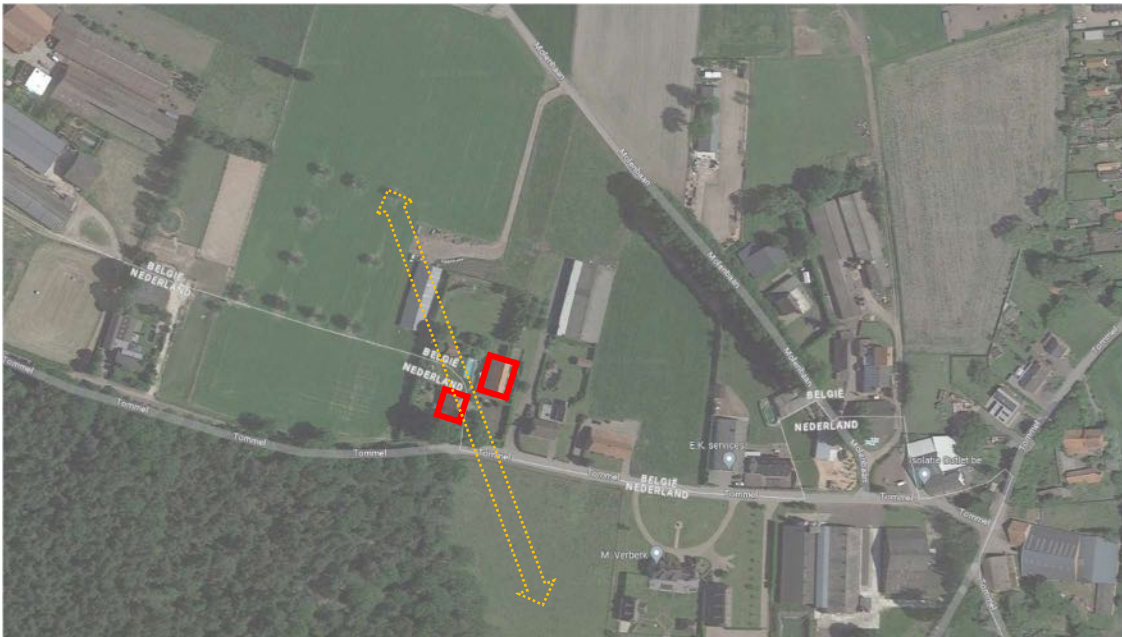
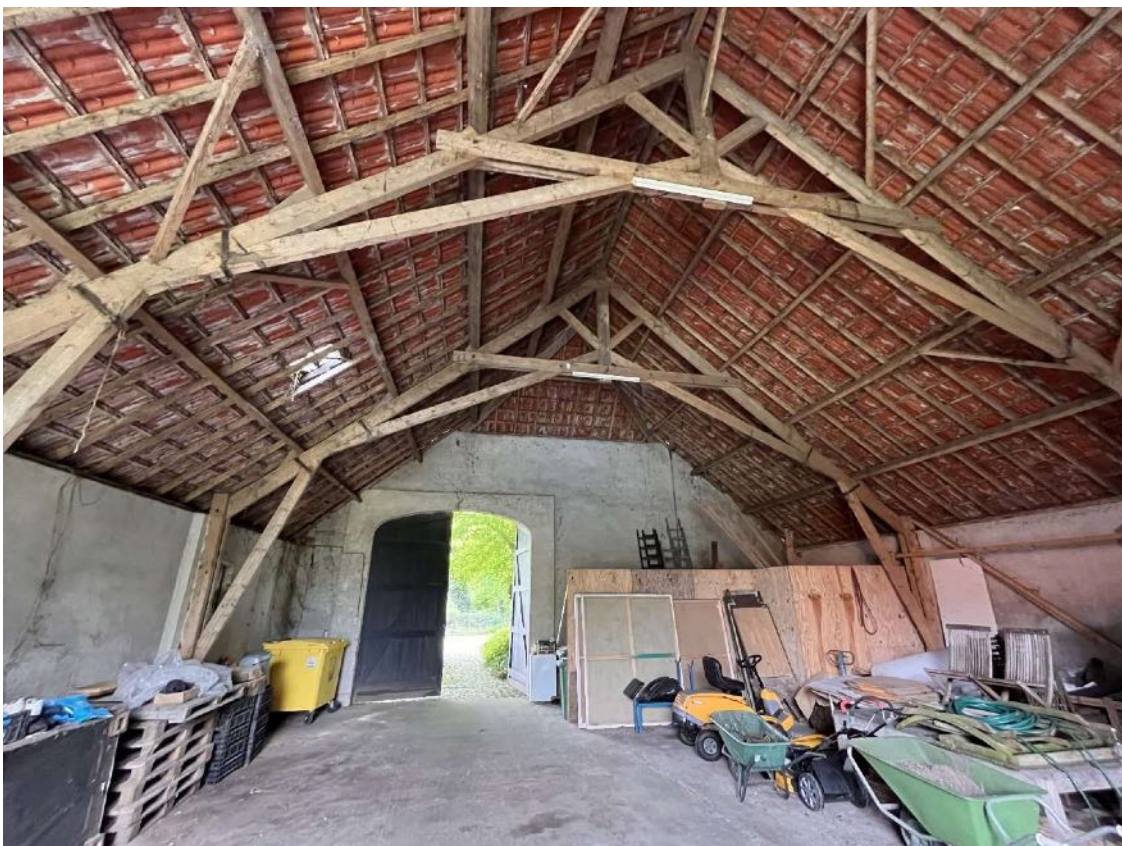
### Situatie en overzicht schuur

Op onderstaande afbeelding is de locatie van de schuur weergegeven. Aan de zuidwestkant van de schuur is een boomrijk bos aanwezig en staan nog een aantal grote historische lindebomen. Aan de oostzijde van de schuur is bestaande bebouwing aanwezig. De situatie laat goed zien dat de noord- en westkant alsmede de zuidoostkant van de schuur behoorlijk onbeschut zijn gebleven. Waardoor windbelasting uit zuidoostelijke richting, maar met name uit noordwestelijke richting 'vrij spel' heeft op de schuur.

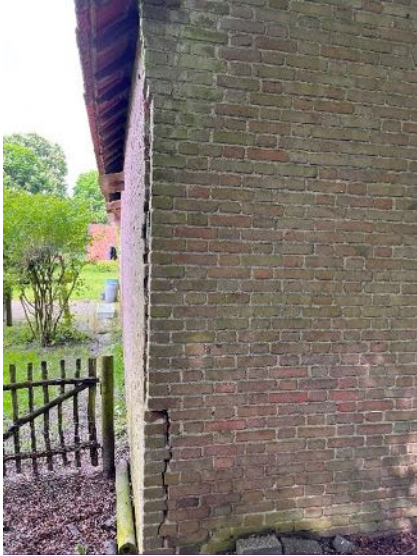
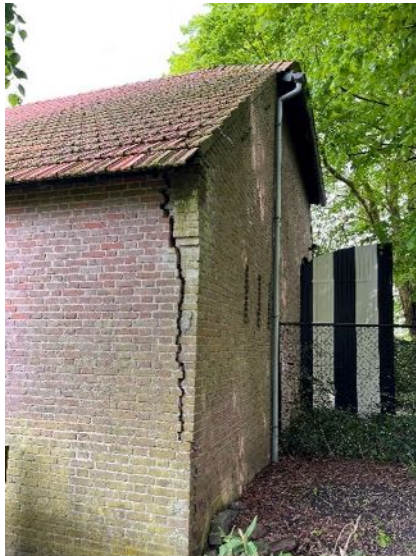
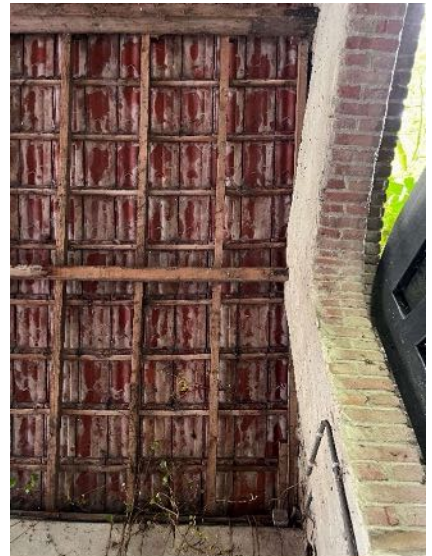
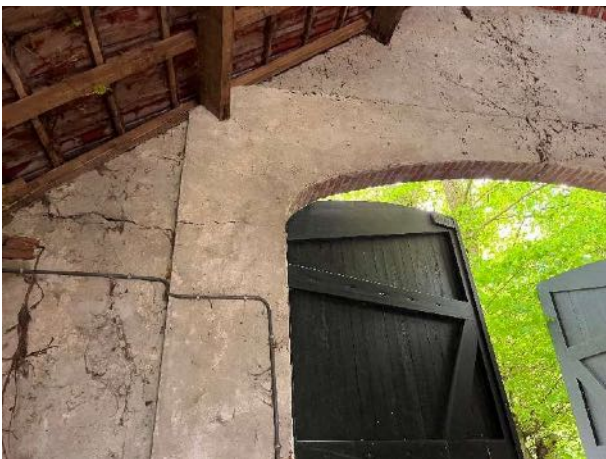
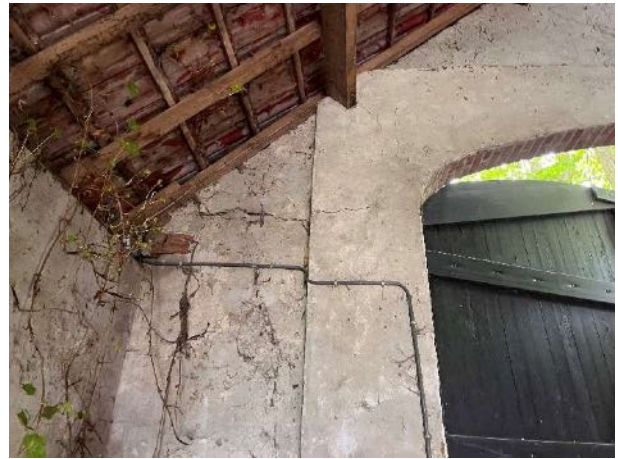
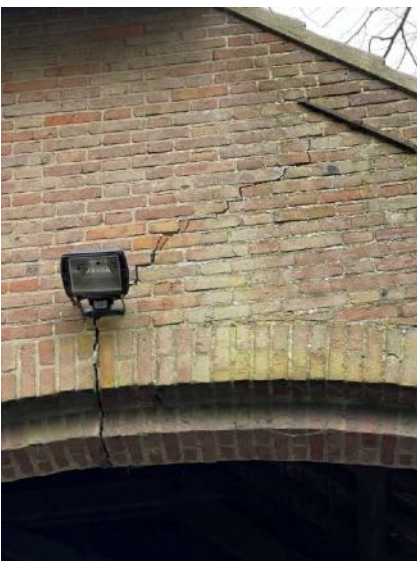
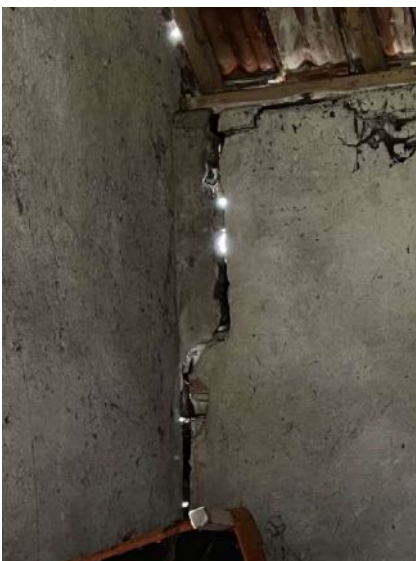
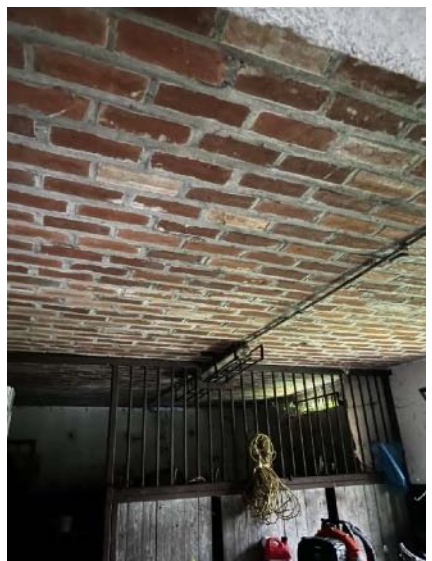
Foto's scheurvorming

Op de hoek van de voor- en linkerzijgevel van de schuur is een grote scheur aanwezig welke een verticaal karakter heeft. Vanaf ca. 14-15 lagen boven het maaiveld is de scheur in de noordgevel aanwezig. Daarna gaat deze de hoek om de linkerzijgevel in en loopt deze geleidelijk taps uit naar de aansluiting van het dak (muurplaat). Scheurvorming bedraagt onderaan ca. 10-15mm, maar loopt bovenin uit naar ca. 50-70mm. Op de foto's te zien valt dat bovenin, ter plaatse van de muurplaat het verband van de hoekverbinding uit elkaar is getrokken en de voorgevel naar buiten lijkt te wijken.

In geen geval blijkt uit het scheurpatroon of uit de ondergrond te herleiden dat de fundatie hiervoor de oorzaak is. In geval van funderingsproblematiek, of het wegzakken van deze hoek, zou de scheur een diagonaal karakter moeten vormen en zich tevens moeten manifesteren in andere gedeelten van de gevels. Tevens zou de stamp betonnen vloer aan de binnenzijde van zuidwestelijke hoek van de schuur ook mee moeten zakken. Dit is niet het geval.

Windbelastingen uit de dakconstructie en uit de kopgevel worden via de gordingen overgebracht naar de tegenoverliggende kopgevel. Gedeeltelijk wordt de windbelasting al overgedragen naar de langsgevels. Het is zeer aannemelijk dat de windbelasting uit de windrichting, zoals in onderstaande afbeelding te zien, ervoor heeft gezorgd dat de hoekverbinding van het metselwerk uit het verband is gedrukt. (Trekspanningen in de hoekverbinding).

Boven- en naast de toog van de staldeur in de voorgevel zijn scheuren zichtbaar. Zowel aan de buitenzijde als aan de binnenzijde zijn de scheuren duidelijk aanwezig. Ook hier lijkt windbelasting de meest aannemelijke oorzaak. Door de normaalkrachten uit de gordingen wordt de gevel als het ware "weg gedrukt" en manifesteren de scheuren zich op de zwakste punten in het metselwerk. Dat wil zeggen op het zwakste punt boven de toog en in de hoek zoals op de foto's te zien. Het uitzakken van de toog wordt voorkomen door de gewelfwerking in het metselwerk.

Op de foto's is tevens te zien dat de dakconstructie, gedurende de tijd, enigszins is gaan 'schraken'. Dit komt voort uit het ontbreken van een stijve dakplaat of beschot op de sporen. Eveneens ontbreken eventuele houten windverbanden om de schuur meer stabiliteit te geven. Door deze onderdelen gaat het dakvlak zich als schijf gedragen wat mogelijk de scheurvorming had kunnen voorkomen. Het ontbreken van voorgenoemde onderdelen was in de tijd wanneer de schuur gebouwd is heel normaal voor schuurconstructies.

- Scheurvorming in de gevels alsmede ter plaatse van het gewelf is hoogstwaarschijnlijk ontstaan door het ontbreken van een stijve dakschijf in combinatie met (extreme) windbelastingen.

- Aanbrengen van voegwapening in de lintvoegen bij de scheuren in de zuid- en westgevel. Alsmede boven de toog van de staldeur. Dit kan door elke 5 lagen de lintvoegen ca. 1500mm (ofwel 750mm-750mm vanaf de hoek) uit te slijpen waarna zgn. ‘wokkels’ of ‘spiraalankers’ aangebracht kunnen worden, teneinde eventuele nieuwe trekspanningen in het metselwerk op te kunnen nemen. Hierna kan het metselwerk opnieuw gevoegd worden.
- Ter plaatse van de toog van de staldeur zal men aandacht moeten besteden aan het onderstempelen / stutten van de toog ten tijde van de reparatie werkzaamheden.
