## Asbestinventarisatie conform Certificatieschema voor de Procescertificaten Asbestinventarisatie en Asbestverwijdering

Heihoef I te Ulicoten

*Project 2019-0020-08*

Projectnummer 2019-0020-08  
Project Heihoef I te Ulicoten  
Opdrachtgever Van Dun Advies BV

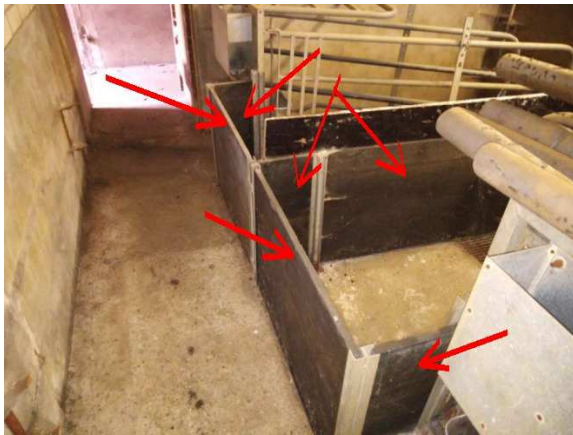
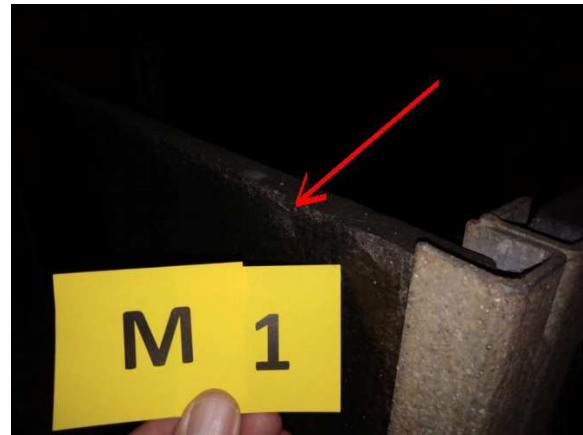
Bron I

| Bron - nr. | Materiaal - monster | Materiaal, toepassing | Plaats van monstername | Bevestiging | Hoeveelheid | Risico klasse | Analyse | Opmerkingen |
|---|---|---|---|---|---|---|---|---|
| 1 | M1 | Vlakke plaat (zwart),scheidingsschotten | Varkenshokken, schuurdeel 1 | Los | 72 m <sup>2</sup> | 1 binnen | Chrysotiel 10-15% | Zie bronblad 1 |

| Toepassing | Vlakke plaat (zwart),scheidingsschotten |
| Asbesthoudend | Ja |
| Locatie | Varkenshokken, schuurdeel I |
| Binding | Hechtgebonden |
| Mate van verwerking | Licht verweerd |
| Mate van beschadiging | Licht beschadigd |
| Risicoklasse en situatie | I binnensanering |
| Asbestsoort, percentage | Chrysotiel 10-15% |

De platen zijn in sponningen geschoven.

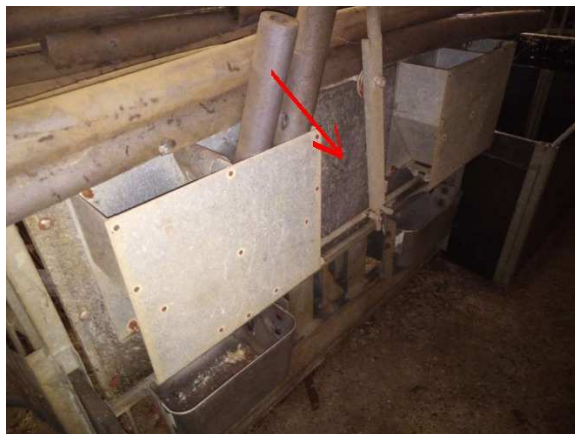
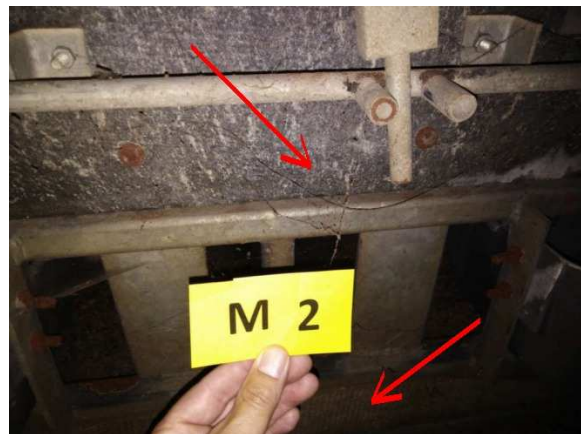
Bron 2

| Bron - nr. | Materiaal - monster | Materiaal, toepassing | Plaats van monstername | Bevestiging | Hoeveelheid | Risico klasse | Analyse | Opmerkingen |
|---|---|---|---|---|---|---|---|---|
| 2 | M2 | Vlakke plaat (grijs), scheidingsschotten | Varkensstallen, schuurdelen 1, 2a en 2b | Geschoefd | 92 m <sup>2</sup> | 2 binnen | Chrysotiel 10-15% | - |

| Toepassing | Vlakke plaat (grijs), scheidingsschotten |
| Asbesthoudend | Ja |
| Locatie | Varkensstallen, schuurdelen 1, 2a en 2b |
| Binding | Hechtgebonden |
| Mate van verwerking | Licht verweerd |
| Mate van beschadiging | Licht beschadigd |
| Risicoklasse en situatie | 2 binnensanering |
| Asbestsoort, percentage | Chrysotiel 10-15% |

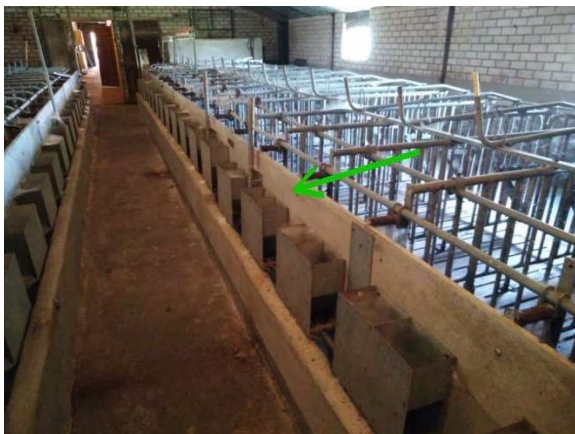
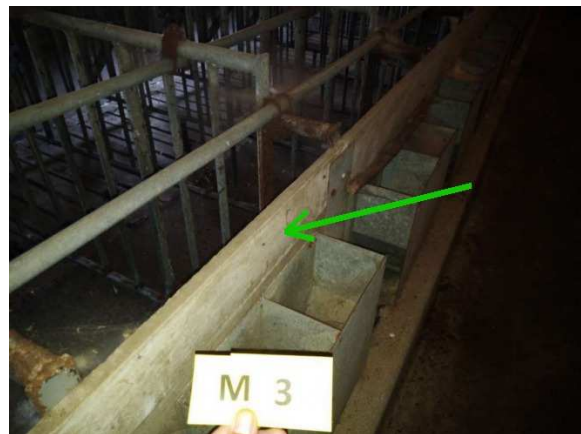
Bron 3

| Bron - nr. | Materiaal - monster | Materiaal, toepassing | Plaats van monstername | Bevestiging | Hoeveelheid | Risico klasse | Analyse | Opmerkingen |
|---|---|---|---|---|---|---|---|---|
| 3 | M3 | Vlakke plaat (beige), scheidingsschotten | Varkensstal, schuurdeel 2a | Geschoefd | 6 m <sup>2</sup> | - | < 0,1% asbest | - |

| Toepassing | Vlakke plaat (beige), scheidingsschotten |
| Asbesthoudend | Nee |
| Locatie | Varkensstal, schuurdeel 2a |
| Mate van verwerking | Licht verweerd |
| Mate van beschadiging | Niet beschadigd |
| Asbestsoort, percentage | < 0,1% asbest |

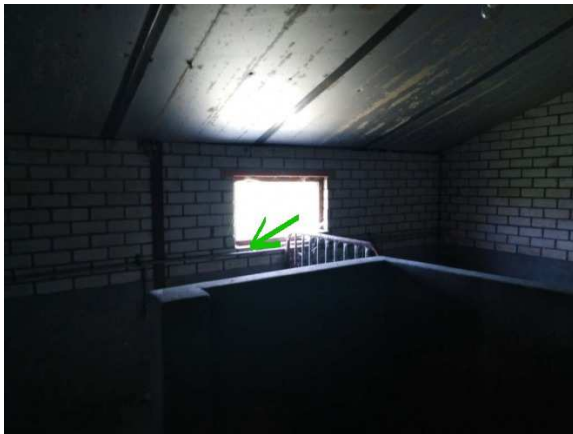
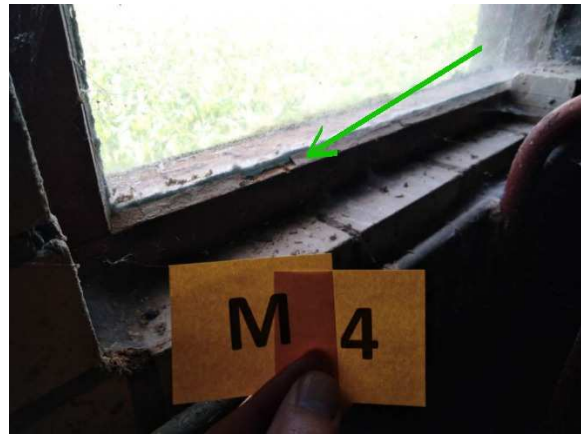
Bron 4

| Bron - nr. | Materiaal - monster | Materiaal, toepassing | Plaats van monstername | Bevestiging | Hoeveelheid | Risico klasse | Analyse | Opmerkingen |
|---|---|---|---|---|---|---|---|---|
| 4 | M4 | Stopverf, afdichting | In kozijnen, varkensstallen, schuurdeel 1 | Gesmeerd | 15 m <sup>1</sup> | - | < 0,1% asbest | - |

| Toepassing | Stopverf, afdichting |
| Asbesthoudend | Nee |
| Locatie | In kozijnen, varkensstallen, schuurdeel I |
| Mate van verwerking | Ernstig verweerd |
| Mate van beschadiging | Licht beschadigd |
| Asbestsoort, percentage | < 0,1% asbest |

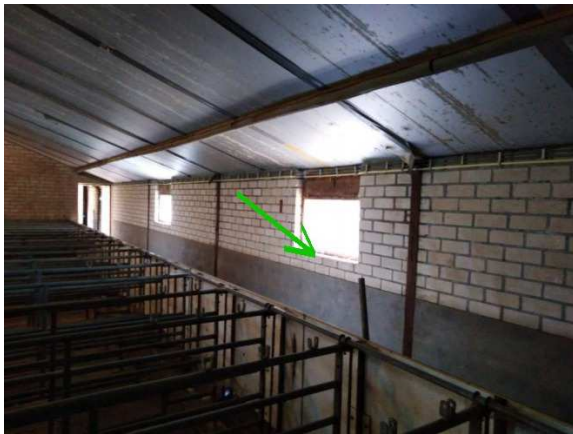
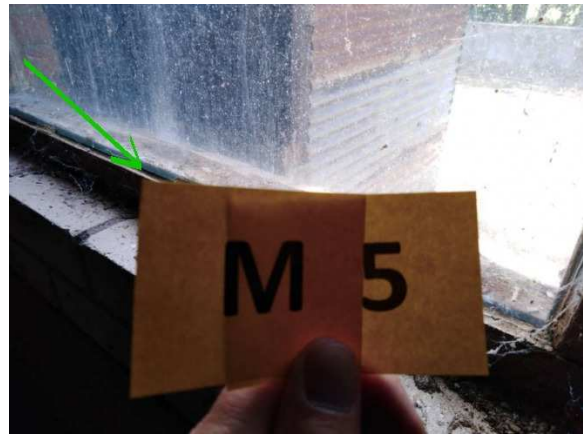
Bron 5

| Bron - nr. | Materiaal - monster | Materiaal, toepassing | Plaats van monstername | Bevestiging | Hoeveelheid | Risico klasse | Analyse | Opmerkingen |
|---|---|---|---|---|---|---|---|---|
| 5 | M5 | Stopverf, afdichting | In kozijnen, varkensstallen, schuurdeel 2a | Gekit | 15 m <sup>1</sup> | - | < 0,1% asbest | - |

| Toepassing | Stopverf, afdichting |
| Asbesthoudend | Nee |
| Locatie | In kozijnen, varkensstallen, schuurdeel 2a |
| Mate van verwerking | Ernstig verweerd |
| Mate van beschadiging | Licht beschadigd |
| Asbestsoort, percentage | < 0,1% asbest |

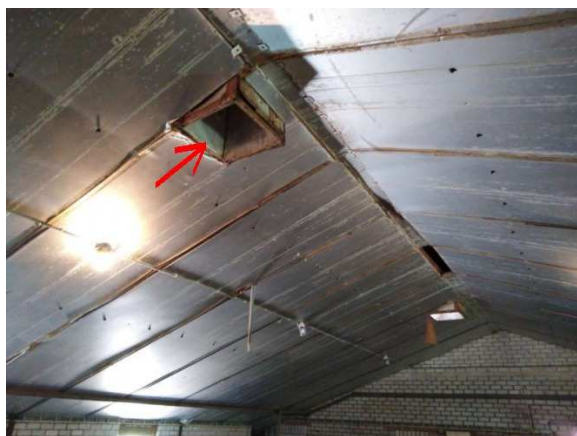
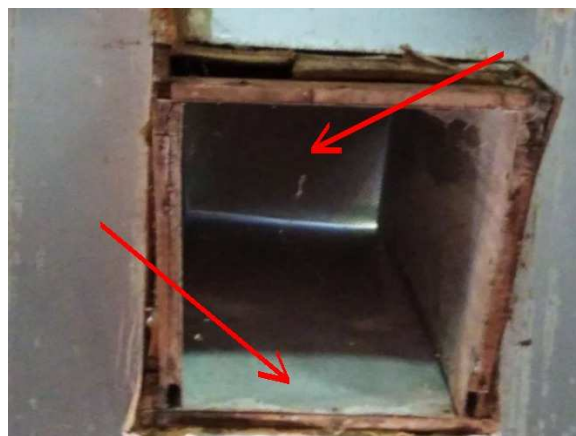
Bron 6

| Bron - nr. | Materiaal - monster | Materiaal, toepassing | Plaats van monstername | Bevestiging | Hoeveelheid | Risico klasse | Analyse | Opmerkingen |
|---|---|---|---|---|---|---|---|---|
| 6 | M10 | Vlakke plaat, aftimmering | In ventilatiekokers, schuurdeel 2a | Geschoefd | 6 m <sup>2</sup> | 2A binnen | Chrysotiel 0,1-2%; Crocidoliet 0,1-2% | - |

| Toepassing | Vlakke plaat, aftimmering |
| Asbesthoudend | Ja |
| Locatie | In ventilatiekokers, schuurdeel 2a |
| Binding | Hechtgebonden |
| Mate van verwerking | Licht verweerd |
| Mate van beschadiging | Licht beschadigd |
| Risicoklasse en situatie | 2A binnensanering |
| Asbestsoort, percentage | Chrysotiel 0,1-2%; Crocidoliet 0,1-2% |

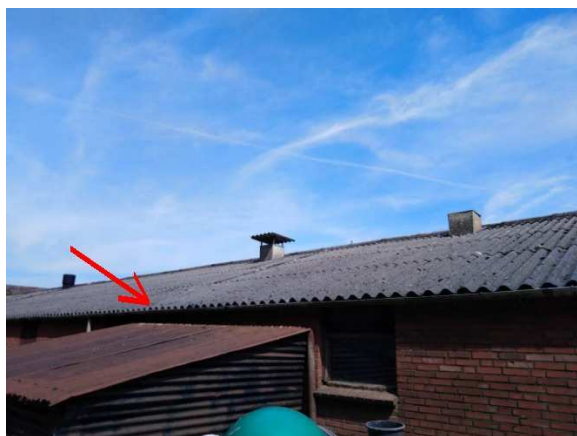
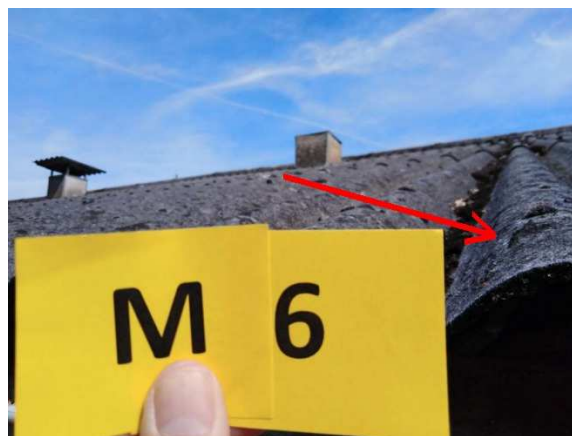
Bron 7

| Bron - nr. | Materiaal - monster | Materiaal, toepassing | Plaats van monstername | Bevestiging | Hoeveelheid | Risico klasse | Analyse | Opmerkingen |
|---|---|---|---|---|---|---|---|---|
| 7 | M6 | Golfplaat incl. nokstukken, dakafwerking | Dak varkensstallen, schuurdelen 1 en 2a | Geschoefd | 590 m <sup>2</sup> | 2 buiten | Chrysotiel 10-15% | Zie bronblad 7 |

| Toepassing | Golfplaat incl. nokstukken, dakafwerking |
| Asbesthoudend | Ja |
| Locatie | Dak varkensstallen, schuurdelen 1 en 2a |
| Binding | Hechtgebonden |
| Mate van verwerking | Ernstig verweerd |
| Mate van beschadiging | Ernstig beschadigd |
| Risicoklasse en situatie | 2 buitensanering |
| Asbestsoort, percentage | Chrysotiel 10-15% |

In de berekening van het aantal m<sup>2</sup> golfplaat is rekening gehouden met 10% overlap van de golfplaten. De aanwezige asbesthoudende nokstukken zijn tevens meegenomen in de totale hoeveelheid m<sup>2</sup> golfplaat.

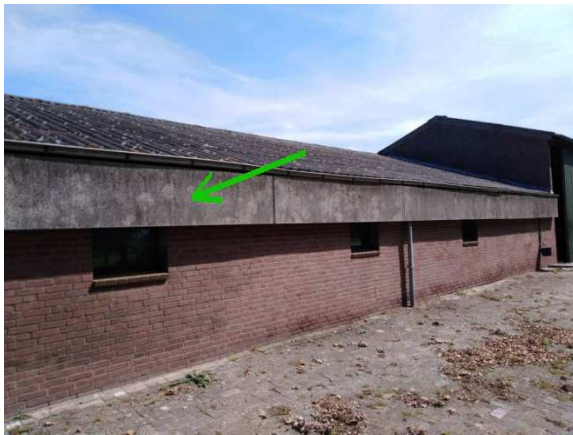
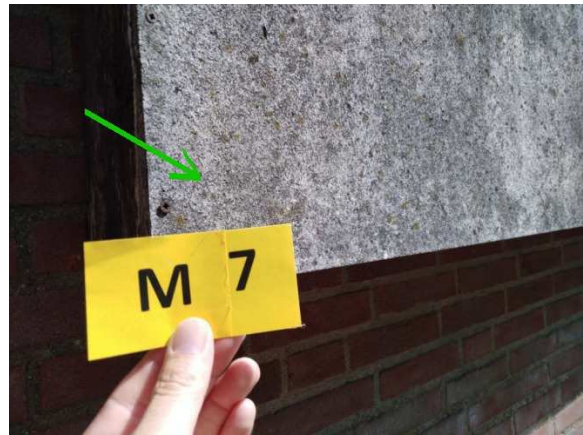
Bron 8

| Bron - nr. | Materiaal - monster | Materiaal, toepassing | Plaats van monstername | Bevestiging | Hoeveelheid | Risico klasse | Analyse | Opmerkingen |
|---|---|---|---|---|---|---|---|---|
| 8 | M7 | Winddruppel, gevelplaat | Zuidgevel, schuurdeel 2b | Geschoefd | 11 m <sup>2</sup> | - | < 0,1% asbest | - |

| Toepassing | Winddruppel, gevelplaat |
| Asbesthoudend | Nee |
| Locatie | Zuidgevel, schuurdeel 2b |
| Mate van verwerking | Licht verweerd |
| Mate van beschadiging | Licht beschadigd |
| Asbestsoort, percentage | < 0,1% asbest |

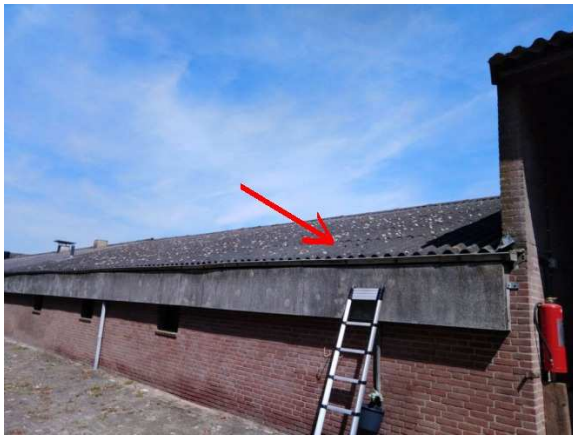
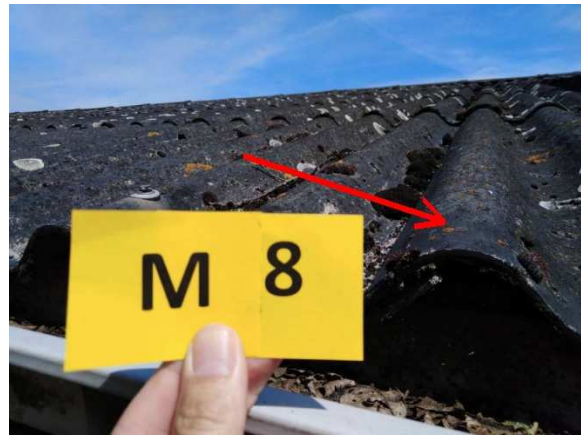
Bron 9

| Bron - nr. | Materiaal - monster | Materiaal, toepassing | Plaats van monstername | Bevestiging | Hoeveelheid | Risico klasse | Analyse | Opmerkingen |
|---|---|---|---|---|---|---|---|---|
| 9 | M8 | Golfplaat incl. nokstukken, dakafwerking | Dak, schuurdeel 2b | Geschoefd | 315 m <sup>2</sup> | 2 buiten | Chrysotiel 10-15% | Zie bronblad 9 |

| Toepassing | Golfplaat incl. nokstukken, dakafwerking |
| Asbesthoudend | Ja |
| Locatie | Dak, schuurdeel 2b |
| Binding | Hechtgebonden |
| Asbestsoort, percentage | Chrysotiel 10-15% |

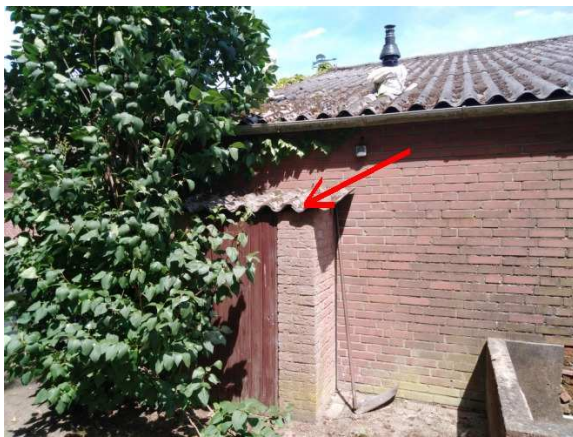
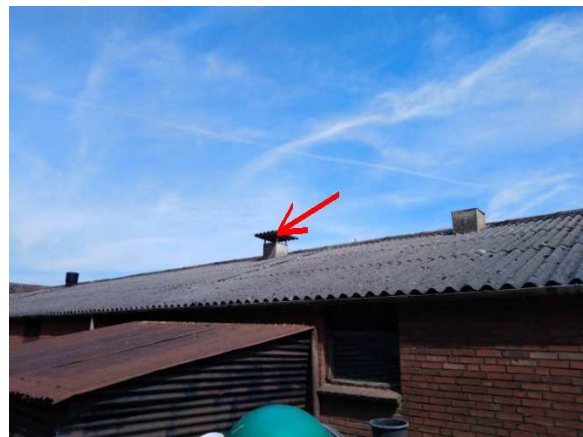
Bron 10

| Bron - nr. | Materiaal - monster | Materiaal, toepassing | Plaats van monstername | Bevestiging | Hoeveelheid | Risico klasse | Analyse | Opmerkingen |
|---|---|---|---|---|---|---|---|---|
| 10 | M6 | Golfplaten, dakafwerking | Op afdakje en op ventilatiekanaal, schuurdeel 1 | Geschoefd | 2 m <sup>2</sup> | 2 buiten | Chrysotiel 10-15% | - |

| Asbestsoort, percentage | Chrysotiel 10-15% |

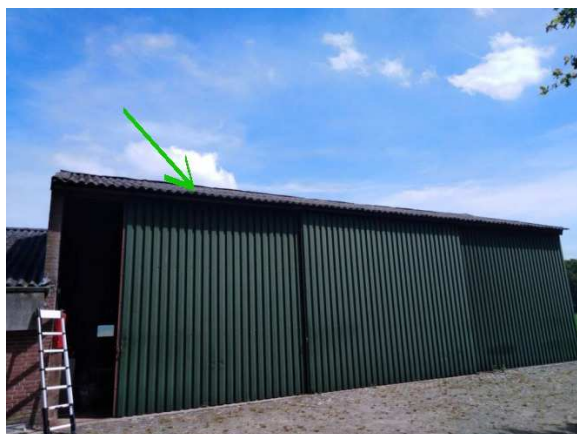
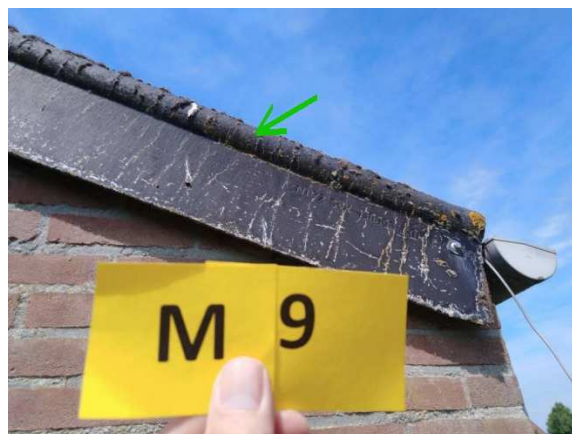
Bron II

| Bron - nr. | Materiaal - monster | Materiaal, toepassing | Plaats van monstername | Bevestiging | Hoeveelheid | Risico klasse | Analyse | Opmerkingen |
|---|---|---|---|---|---|---|---|---|
| 11 | M9 | Golfplaat incl. nokstukken, dakafwerking | Dak, werkplaats/wagenloods, schuurdeel 3 | Geschoefd | 230 m <sup>2</sup> | - | < 0,1% asbest | Zie bronblad 11 |

| Asbestsoort, percentage | < 0,1% asbest |

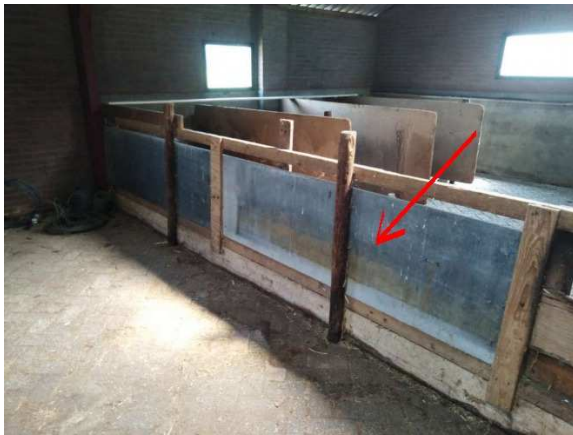
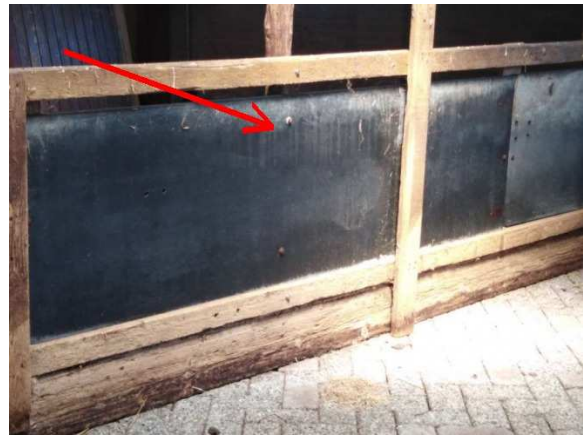
Bron 12

| Bron - nr. | Materiaal - monster | Materiaal, toepassing | Plaats van monstername | Bevestiging | Hoeveelheid | Risico klasse | Analyse | Opmerkingen |
|---|---|---|---|---|---|---|---|---|
| 12 | M1 | Vlakke plaat (zwart), scheidingsschotten | In werkplaats/wagenloods, schuurdeel 3 | Geschoefd | 6 m <sup>2</sup> | 2 binnen | Chrysotiel 10-15% | - |

| Asbestsoort, percentage | Chrysotiel 10-15% |

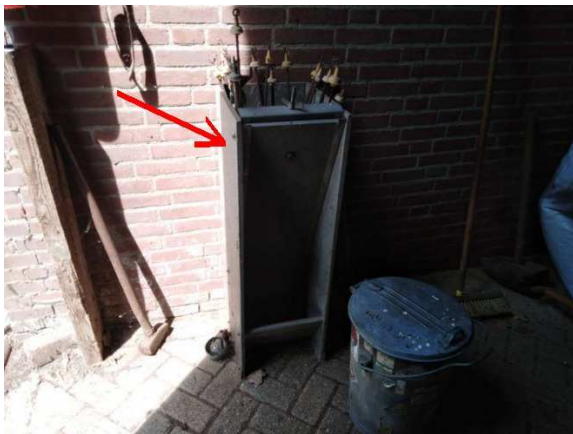
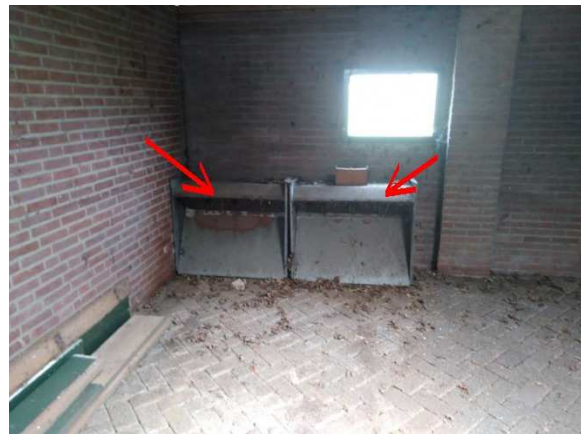
Bron 13

| Bron - nr. | Materiaal - monster | Materiaal, toepassing | Plaats van monstername | Bevestiging | Hoeveelheid | Risico klasse | Analyse | Opmerkingen |
|---|---|---|---|---|---|---|---|---|
| 13 | M2 | Vlakke plaat (grijs), scheidingsschotten | In werkplaats/wagenloods, schuurdeel 3 | Los | 3 stuks | 1 binnen | Chrysotiel 10-15% | - |

| Asbestsoort, percentage | Chrysotiel 10-15% |

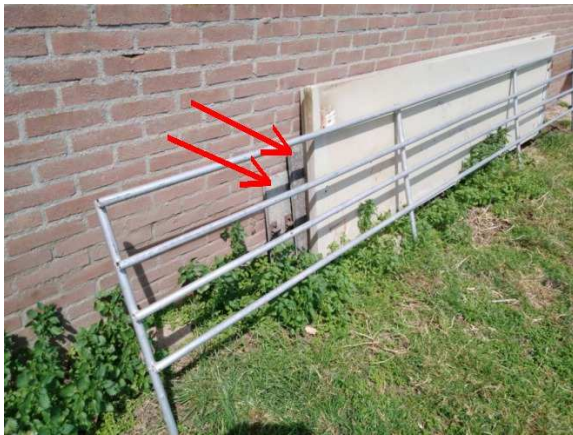
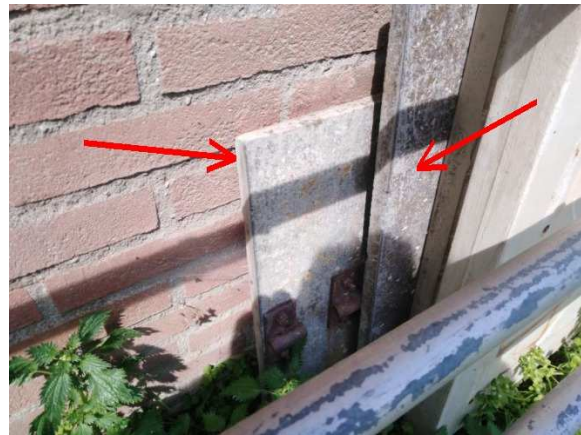
Bron 14

| Bron - nr. | Materiaal - monster | Materiaal, toepassing | Plaats van monstername | Bevestiging | Hoeveelheid | Risico klasse | Analyse | Opmerkingen |
|---|---|---|---|---|---|---|---|---|
| 14 | M1 | Vlakke plaat (zwart), opslag | Tegen oostgevel, schuurdeel 3 | Los | 3 m <sup>2</sup> | 1 buiten | Chrysotiel 10-15% | - |

| Asbestsoort, percentage | Chrysotiel 10-15% |

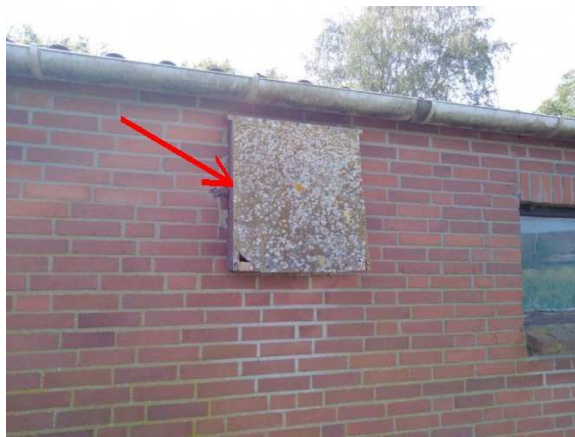
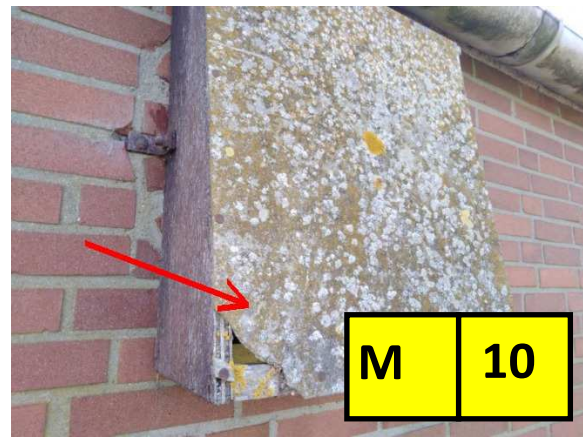
Bron 15

| Bron - nr. | Materiaal - monster | Materiaal, toepassing | Plaats van monstername | Bevestiging | Hoeveelheid | Risico klasse | Analyse | Opmerkingen |
|---|---|---|---|---|---|---|---|---|
| 15 | M10 | Vlakke plaat, aftimmering | Op buiten gevel schuurdeel 1 | Gespijkerd | 0,5 m <sup>2</sup> | 2A buiten | Chrysotiel 0,1-2%; Crocidoliet 0,1-2% | - |

| Asbestsoort, percentage | Chrysotiel 0,1-2%; Crocidoliet 0,1-2% |
