# Haalbaarheidsonderzoek Herbestemming

Stierenstal

Ernst Casimirweg 1 te Halsteren

# Rapport bouwkundige staat Stierenstal, Ernst Casimirweg 1 te Halsteren

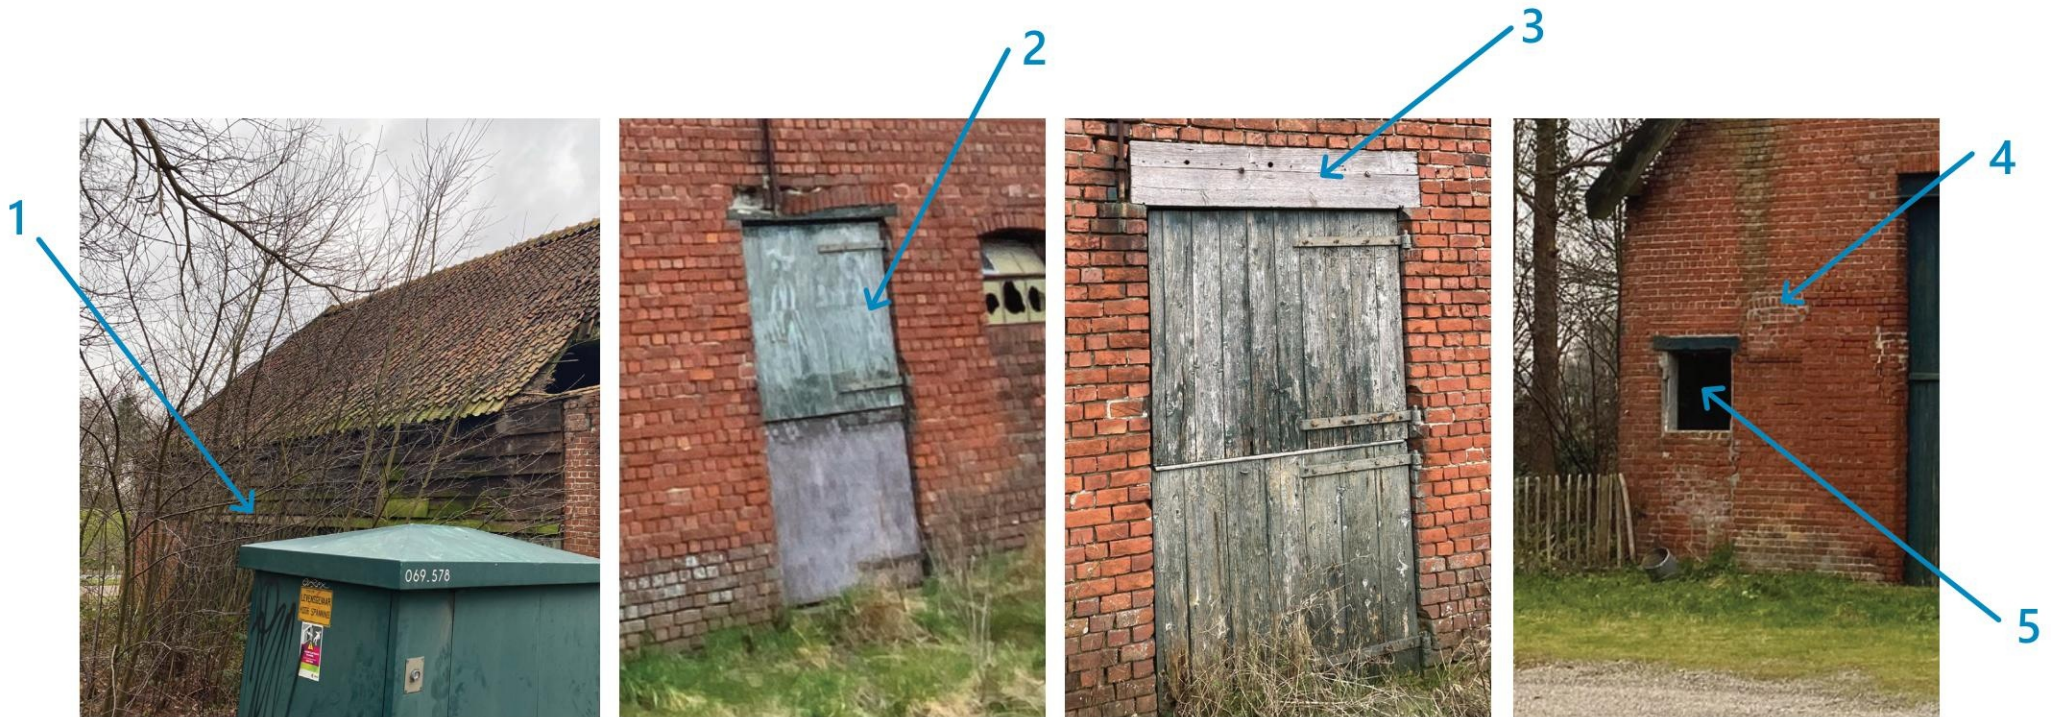
Doordat de Stierenstal geen tot minimale transformaties heeft doorgemaakt. Zijn er maar enkele tijdslagen toegevoegd. Aan de buitenzijde zijn deels de gepotdekselde delen vervangen door asbestgolfplaten (1). Waarschijnlijk omdat de delen waren weggerot. De middelste deur aan de langszijde is vervangen voor multiplex platen (2), de overige deuren zijn nog origineel. Boven de rechterdeur is een plank aangebracht (3), zodat de rollaag niet verder van de gevel komt. Aan de voorzijde is een bouwspoor aanwezig (4), hier is een stalraam weggehaald en vervangen voor een groter raam (5). Aan de achterzijde is een reclamebord toegevoegd. Alle toevoegingen kunnen als indifferent worden beschouwd, echter is het bouwspoor een belangrijke tijds laag die behouden moet blijven.

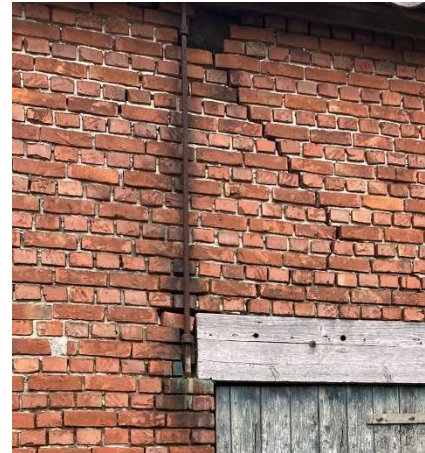
Verspreid is het metselwerk flink beschadigd.  
Door langdurige inwatering ligt het metselwerk van de topgevels los.  
Op diverse plaatsen is het metselwerk gescheurd als gevolg van constructieve problemen van de kapconstructie.  
Het metselwerk ter plaatse van de gevelankers is losgedrukt.  
De onderste 500mm van de metselwerk gevels zit grotendeels los als gevolg van opspattend water.  
Het oppervlak van het metselwerk is deels vervuild met algen en roesplekken.

Afbeelding:  
- *scheurvorming in metselwerk.*  
- *verroeste ijzer gevelanker.*

De gevelankers zijn sterk aan het corroderen.  
De staarten van de gevelankers roesten in het metselwerk.

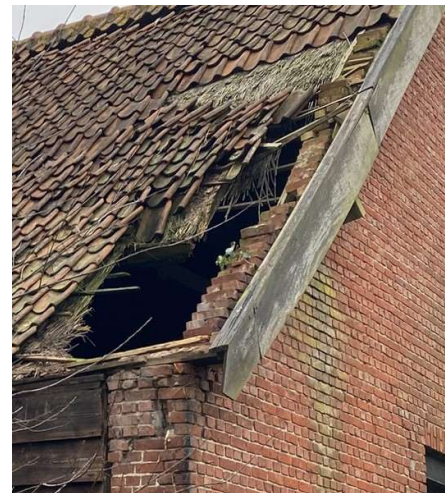
De houten dakoverstekken/ aftimmeringen aan de kopgevels ontbreken deels en de aanwezige houten delen zijn flink verweerd en ingerot.

Afbeelding:  
- *weggevalle dakvlak*  
- *incomplete houten dakoverstek.*  
- *metselwerk topgevel zit los.*

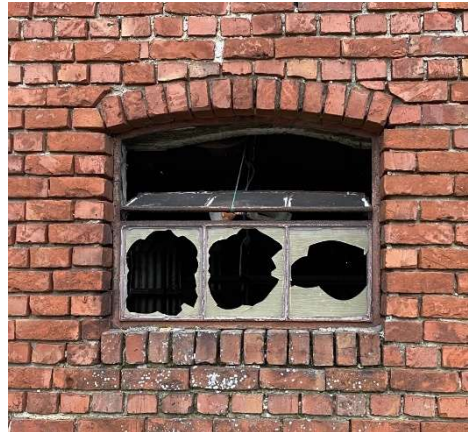
Het voegwerk ontbreekt grotendeels.

Het ijzerwerk is sterk gecorrodeerd en de draaiende delen zitten vastgeroest.

De enkel glas ruiten zijn grotendeels kapot.

- gecorrodeerde ijzer stalraam.
- kapotte ruiten.
- uitgespoeld voegwerk.

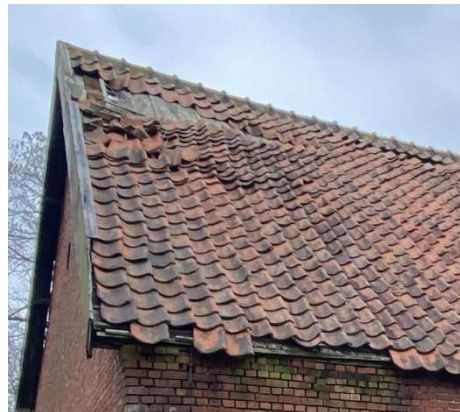
De kwaliteit van de aanwezige dakpannen zijn redelijk te noemen. Verspreid zijn meerdere pannen verschoven en ontbreken meerdere pannen.

- zone verzakte dakpannen
- incomplete houten dakoverstek.

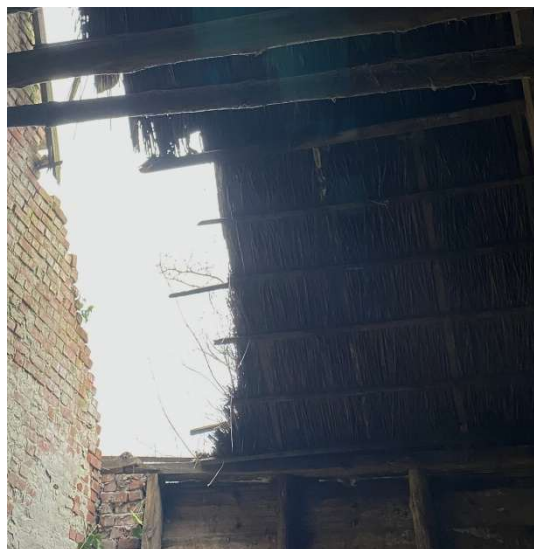
Delen van de muurplaat/ gordingen zijn aangetast door lekkages.

Het riet is in slechte conditie als gevolg van ontbreken dakpannen. Verspreid ontbreken op meerdere plekken het rietwerk.

Afbeelding:  
- ingestort dak en ingerotte muurplaat

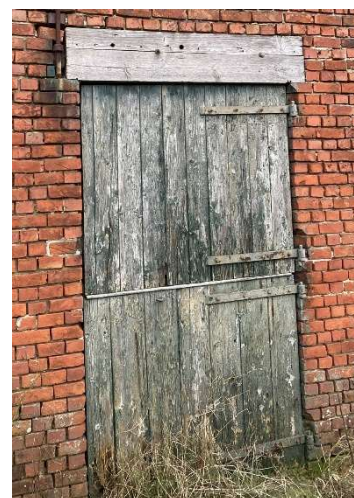
De aanwezige verflagen zijn dof, afgebladderd of ontbreken geheel.

Afbeelding:  
- slecht schilderwerk  
houten deur
