Bouwhistorische verkenning  
met waardenstelling  
en aanbeveling

## **Veldschuur Oirschotseweg 96 te Best**

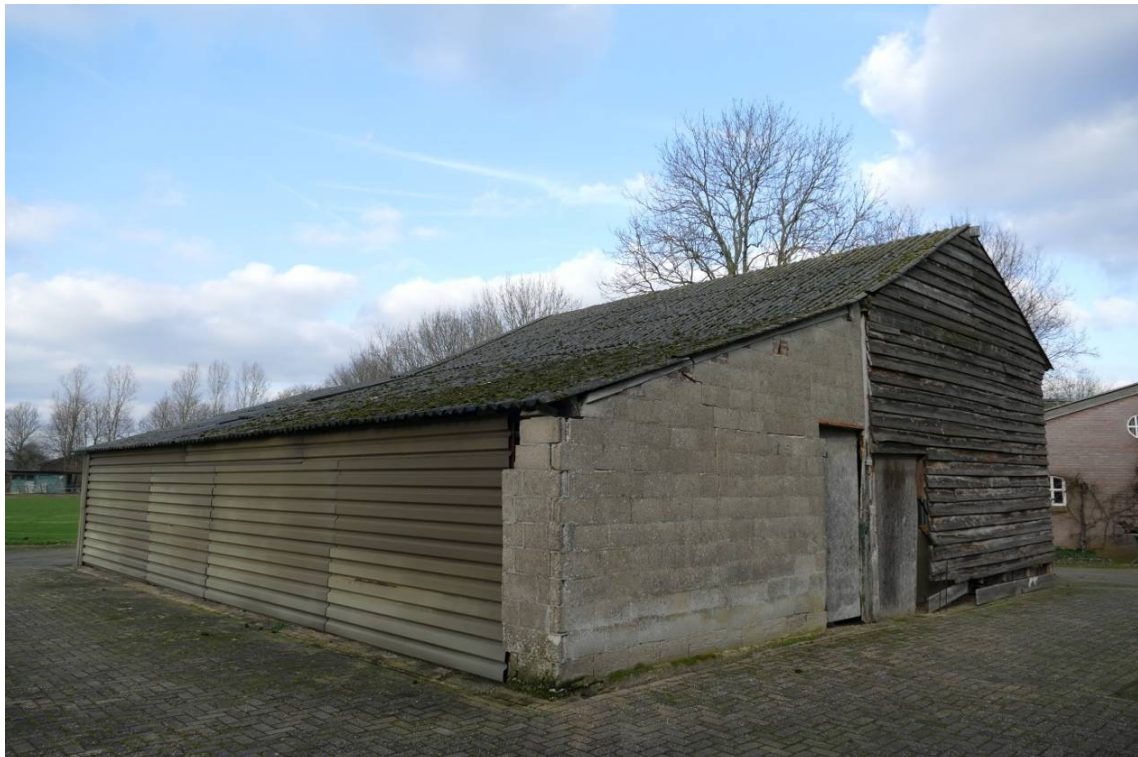
*Figuur 5 De veldschuur heeft een vrij forse aanbouw met een knik in de daklijn. Waarschijnlijk is ook de achtergevel oorspronkelijk opgetrokken geweest in betonsteen.*

Bij een veldschuur is de aanbouw een logisch onderdeel van de gebruiksontwikkeling van het gebouw. De nogal forse aanbouw aan de achterzijde doet echter afbreuk aan de hoofdvorm van de veldschuur. Ons advies is dan ook om de huidige aanbouw te amoveren en deze eventueel in een minder diepe vorm terug te brengen. Hierbij moet in ieder geval een knik in de daklijn vermeden worden.

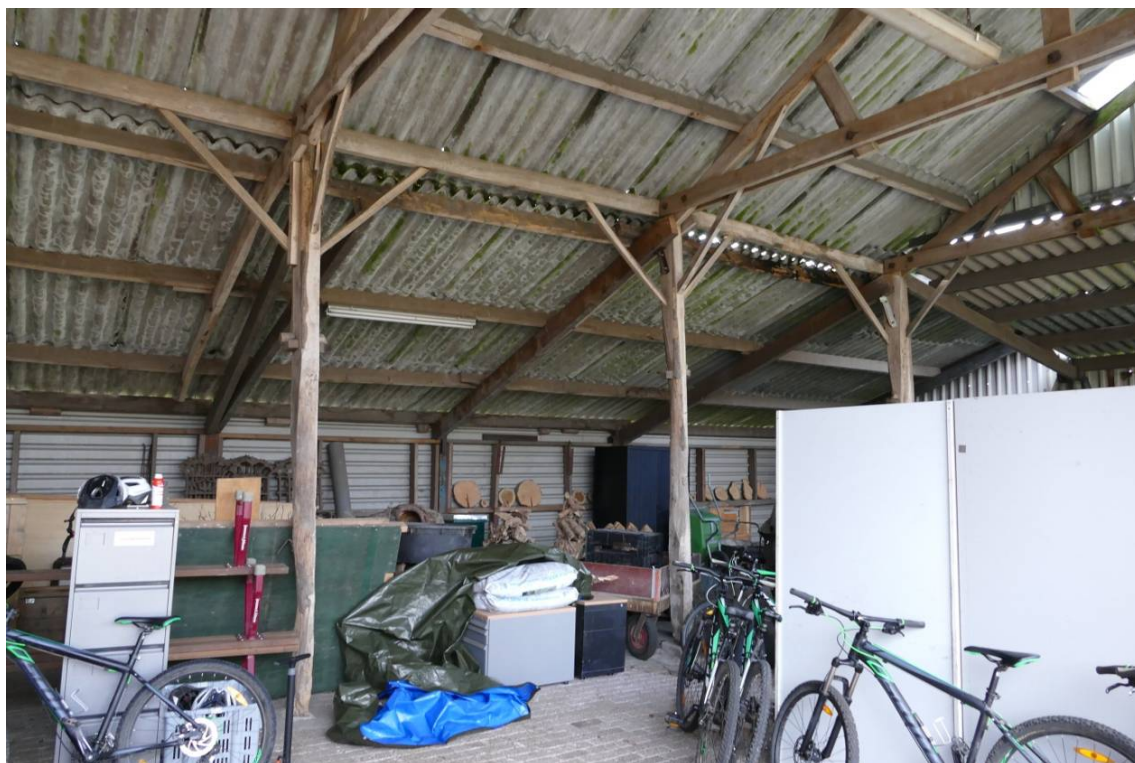
*Figuur 7 Het interieur is thans een onverdeelde ruimte.*

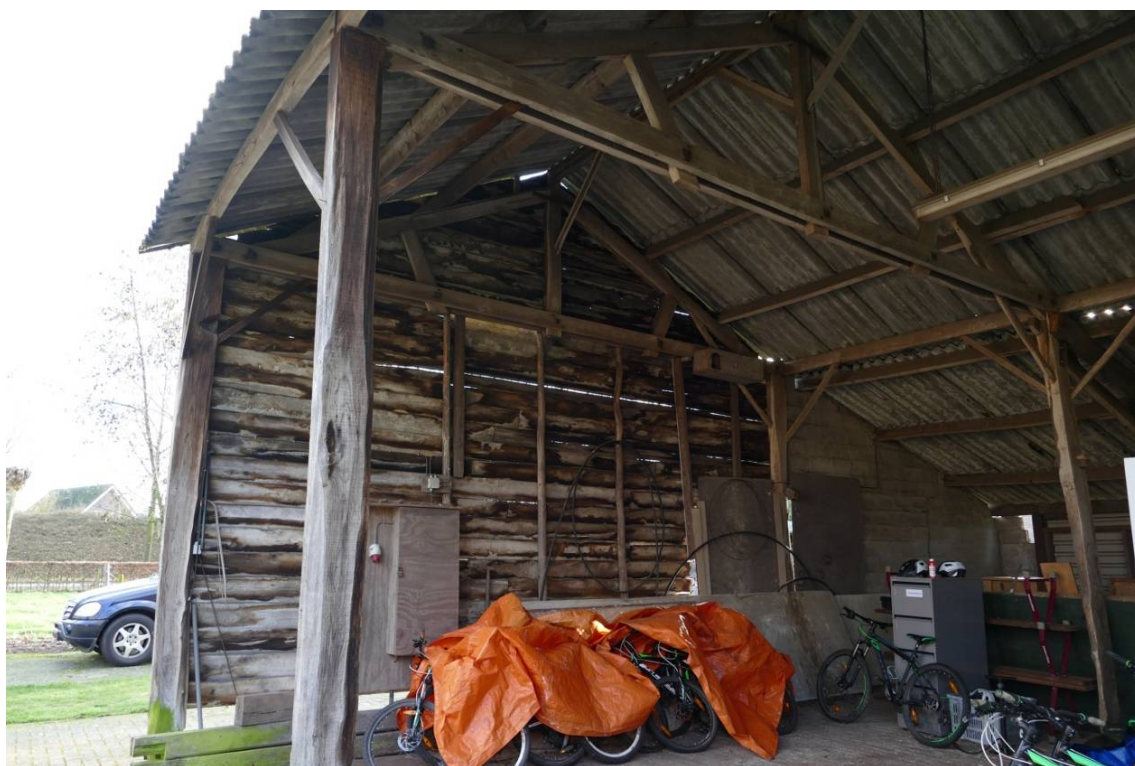
*Figuur 8 Interieur met eiken staanders en kap van gezaagd vurenhout.*

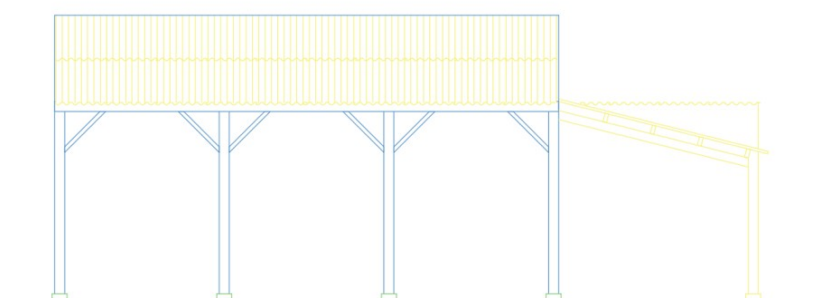
**Voorgevel veldschuur**  
 bestaande situatie

cultuurhistorische waarden  
 HOOG  
 POSITIEF  
 INDIFFERENT

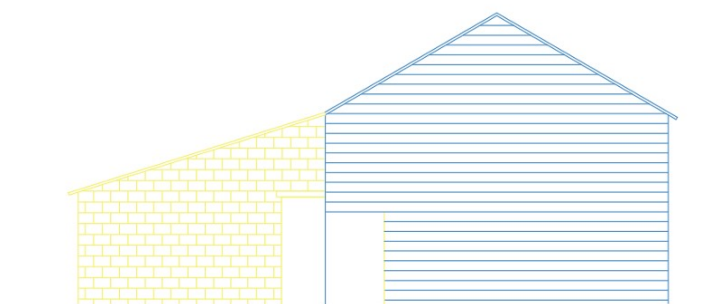
**Linker zijgevel veldschuur**  
 bestaande situatie

cultuurhistorische waarden  
 HOOG  
 POSITIEF  
 INDIFFERENT

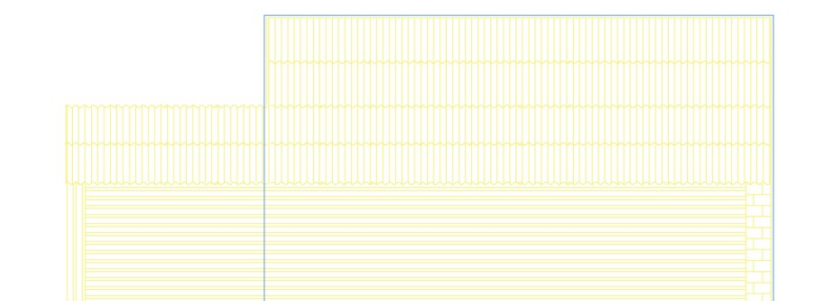
**Achtergevel veldschuur**  
 bestaande situatie

cultuurhistorische waarden  
 HOOG  
 POSITIEF  
 INDIFFERENT

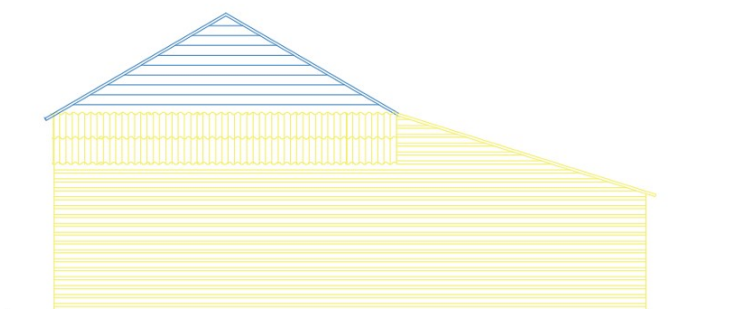
### Rechter zijgevel veldschuur

- HOOG
- POSITIEF
- INDIFFERENT

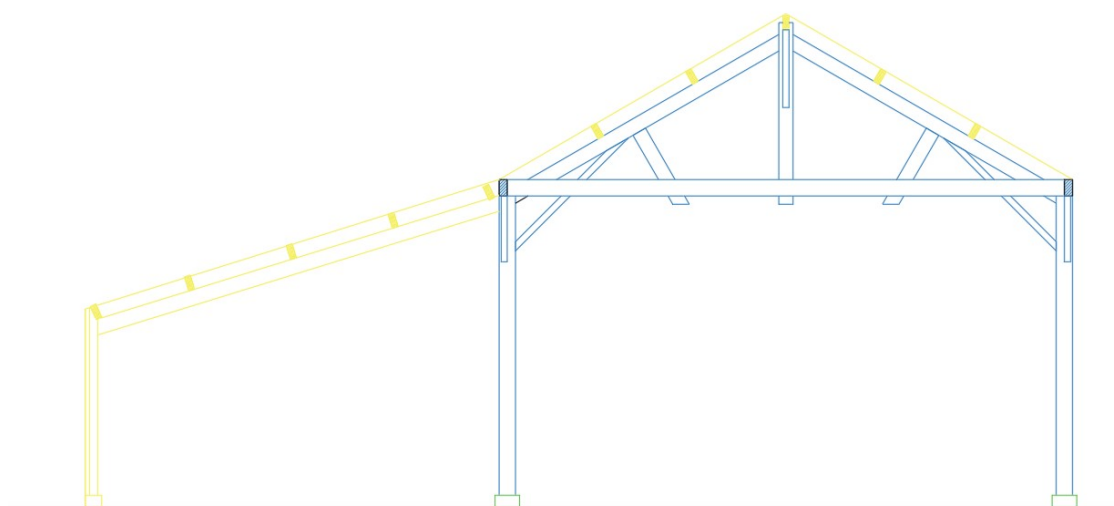
### Dwarsdoorsnede veldschuur

- HOOG
- POSITIEF
- INDIFFERENT
