**Asbestinventarisatierapport type A  
van alle opstallen op de locatie  
De Maai 4 te Liempde**

Rapportage cf. SC-540, type A  
Opdrachtgever : Dhr. Van de Sande  
Projectnummer : CV11077ASB  
Versie : 1.0  
Rapportagedatum : 18 februari 2011

## Asbestinventarisatie van alle opstallen, locatie De Maai 4 te Liempde

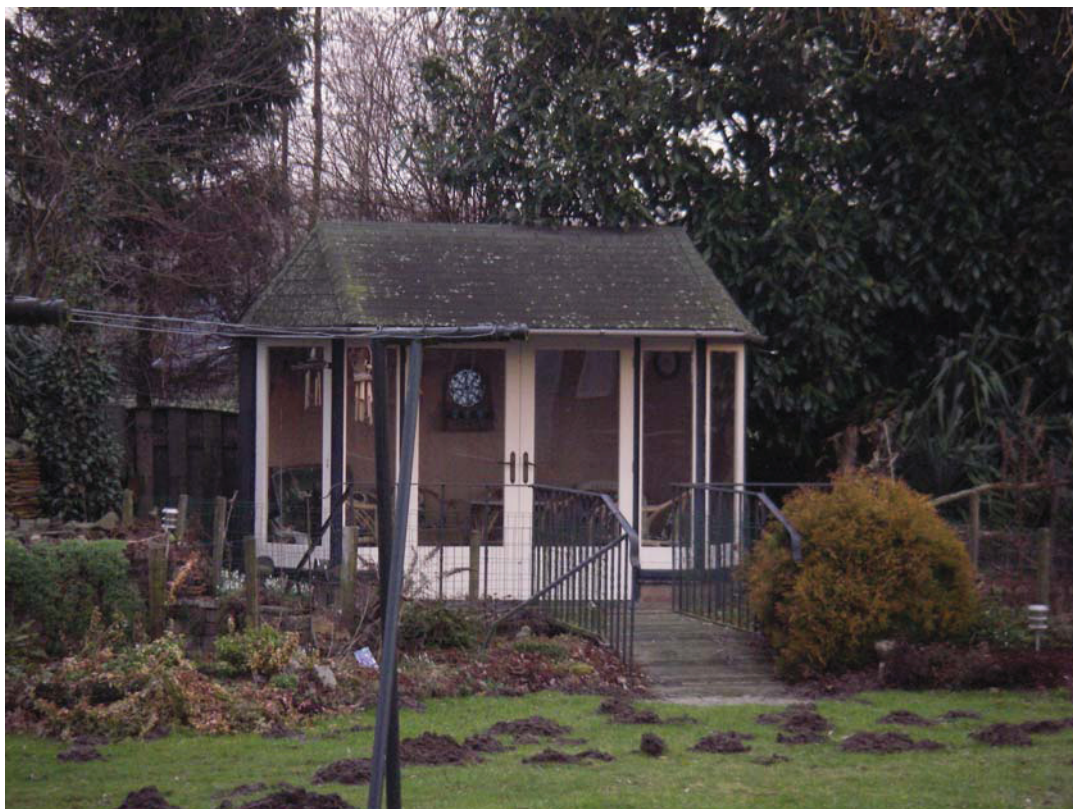
Geïntervieweerd tuinhuis (geen asbesthoudende materialen aangetroffen)

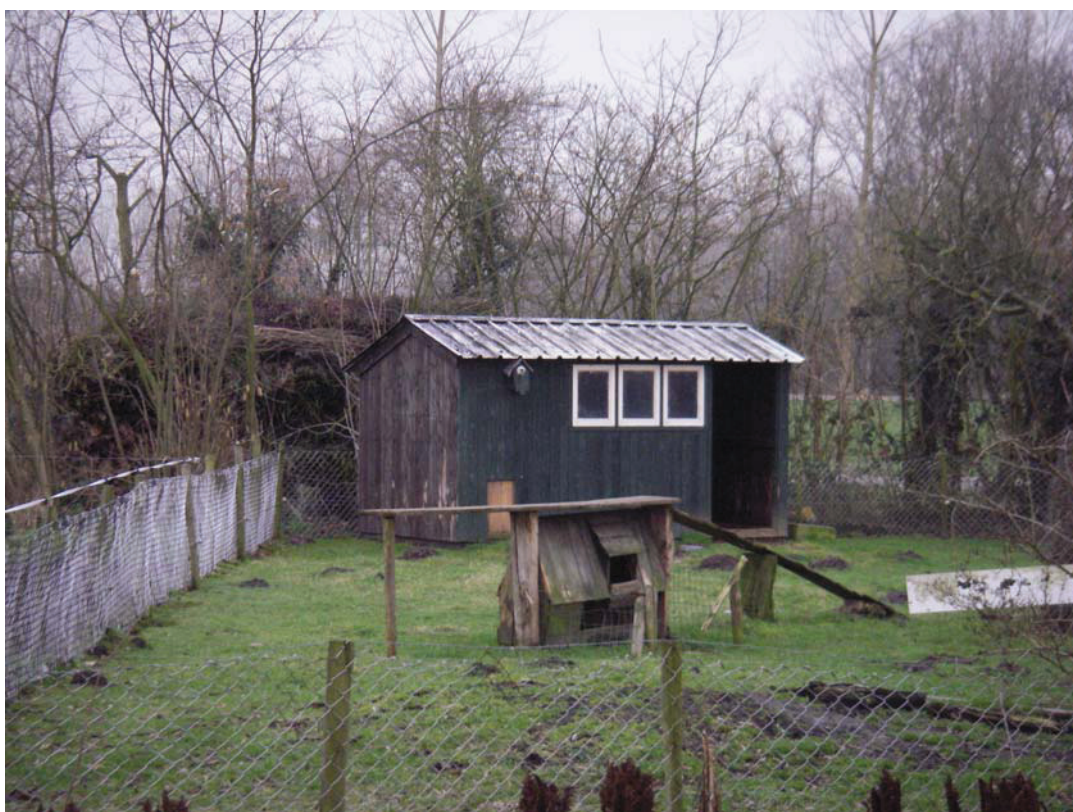
Geïntervieweerd geitenhok (geen asbesthoudende materialen aangetroffen)

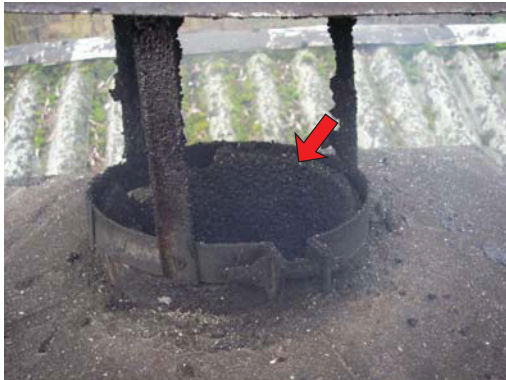
| Naam ruimte | Object | Verm. | Bev. | Insp. | Hoeveelheid | Monster | Foto |
|---|---|---|---|---|---|---|---|
| Woonhuis | Buis in rookkanaal | Ja | Ja | Ja | L = 2m, Ø = 13cm | M1 | 1 |

**Foto 1;** Woonhuis; asbestcement buis in rookkanaal. (M1)

| Type materiaal | Toepassing materiaal | Verwijderingsmethode | Risicoklassen |
|---|---|---|---|
| Asbestcement buis | Buis in rookkanaal | ACKA-SS (containment) | 2 |

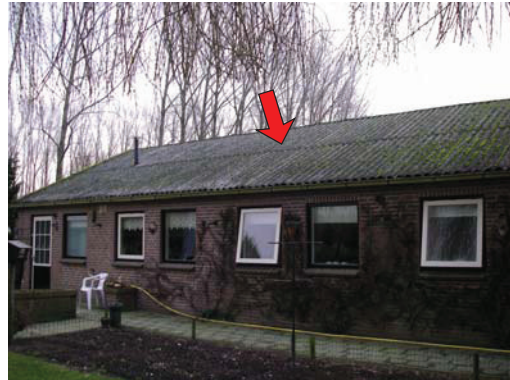
| Naam ruimte | Object | Verm. | Bev. | Insp. | Hoeveelheid | Monster | Foto |
|---|---|---|---|---|---|---|---|
| | Golfplaten dak | Ja | Ja | Ja | 147 m <sup>2</sup> | M2 | 2 |

**Foto 2;** Woonhuis; asbestcement golfplaten dak. (M2)

| Type materiaal | Toepassing materiaal | Verwijderingsmethode | Risicoklassen |
|---|---|---|---|
| Asbestcement golfplaat 1 | Golfplaten dak | ACGO-SS (buitensanering) | 2 |

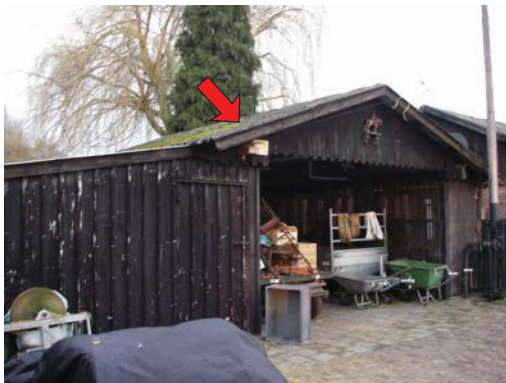
| Naam ruimte | Object | Verm. | Bev. | Insp. | Hoeveelheid | Monster | Foto |
|---|---|---|---|---|---|---|---|
| Schuur | Golfplaten dak | Ja | Ja | Ja | 64 m <sup>2</sup> | M3 | 3 |

**Foto 3;** Schuur; asbestcement golfplaten dak. (M3)

| Type materiaal | Toepassing materiaal | Verwijderingsmethode | Risicoklassen |
|---|---|---|---|
| Asbestcement golfplaat 2 t/m 4 | Golfplaten daken | ACGO-SS (buitensanering) | 2 |

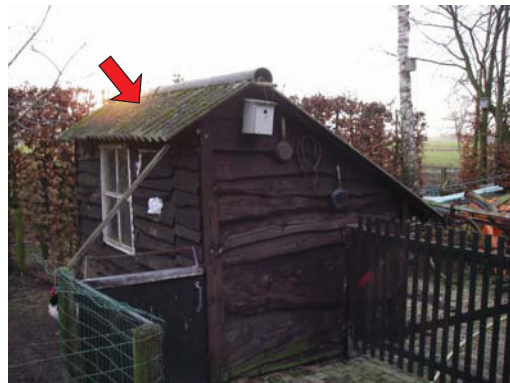
| Naam ruimte | Object | Verm. | Bev. | Insp. | Hoeveelheid | Monster | Foto |
|---|---|---|---|---|---|---|---|
| Kippenhok | Golfplaten dak | Ja | Ja | Ja | 11 m <sup>2</sup> | M4 | 4 |

**Foto 4;** Kippenhok; asbestcement golfplaten dak. (M4)

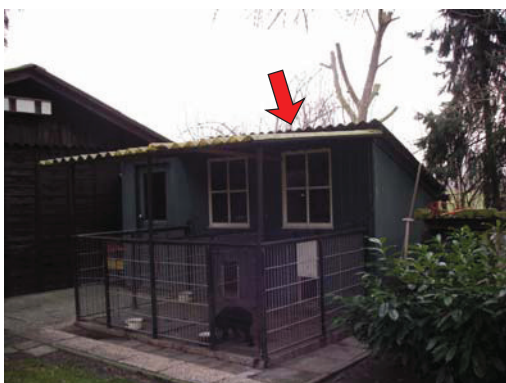
| Naam ruimte | Object | Verm. | Bev. | Insp. | Hoeveelheid | Monster | Foto |
|---|---|---|---|---|---|---|---|
| Hondenhok | Golfplaten dak | Ja | Ja | Ja | 13 m <sup>2</sup> | M5 | 5 |

**Foto 5;** Hondenhok; asbestcement golfplaten dak. (M5)
