# Uilenbroek 8

Boxtel

**cultuurhistorische verkenning** (2019-2023)

C. Korte omschrijving van het werk:  
Het werk bestaat in hoofdzaak uit het onderzoek naar het cultuur-historische belang en de bouwkundige conditie van het pand Uilenbroek 8 Boxtel

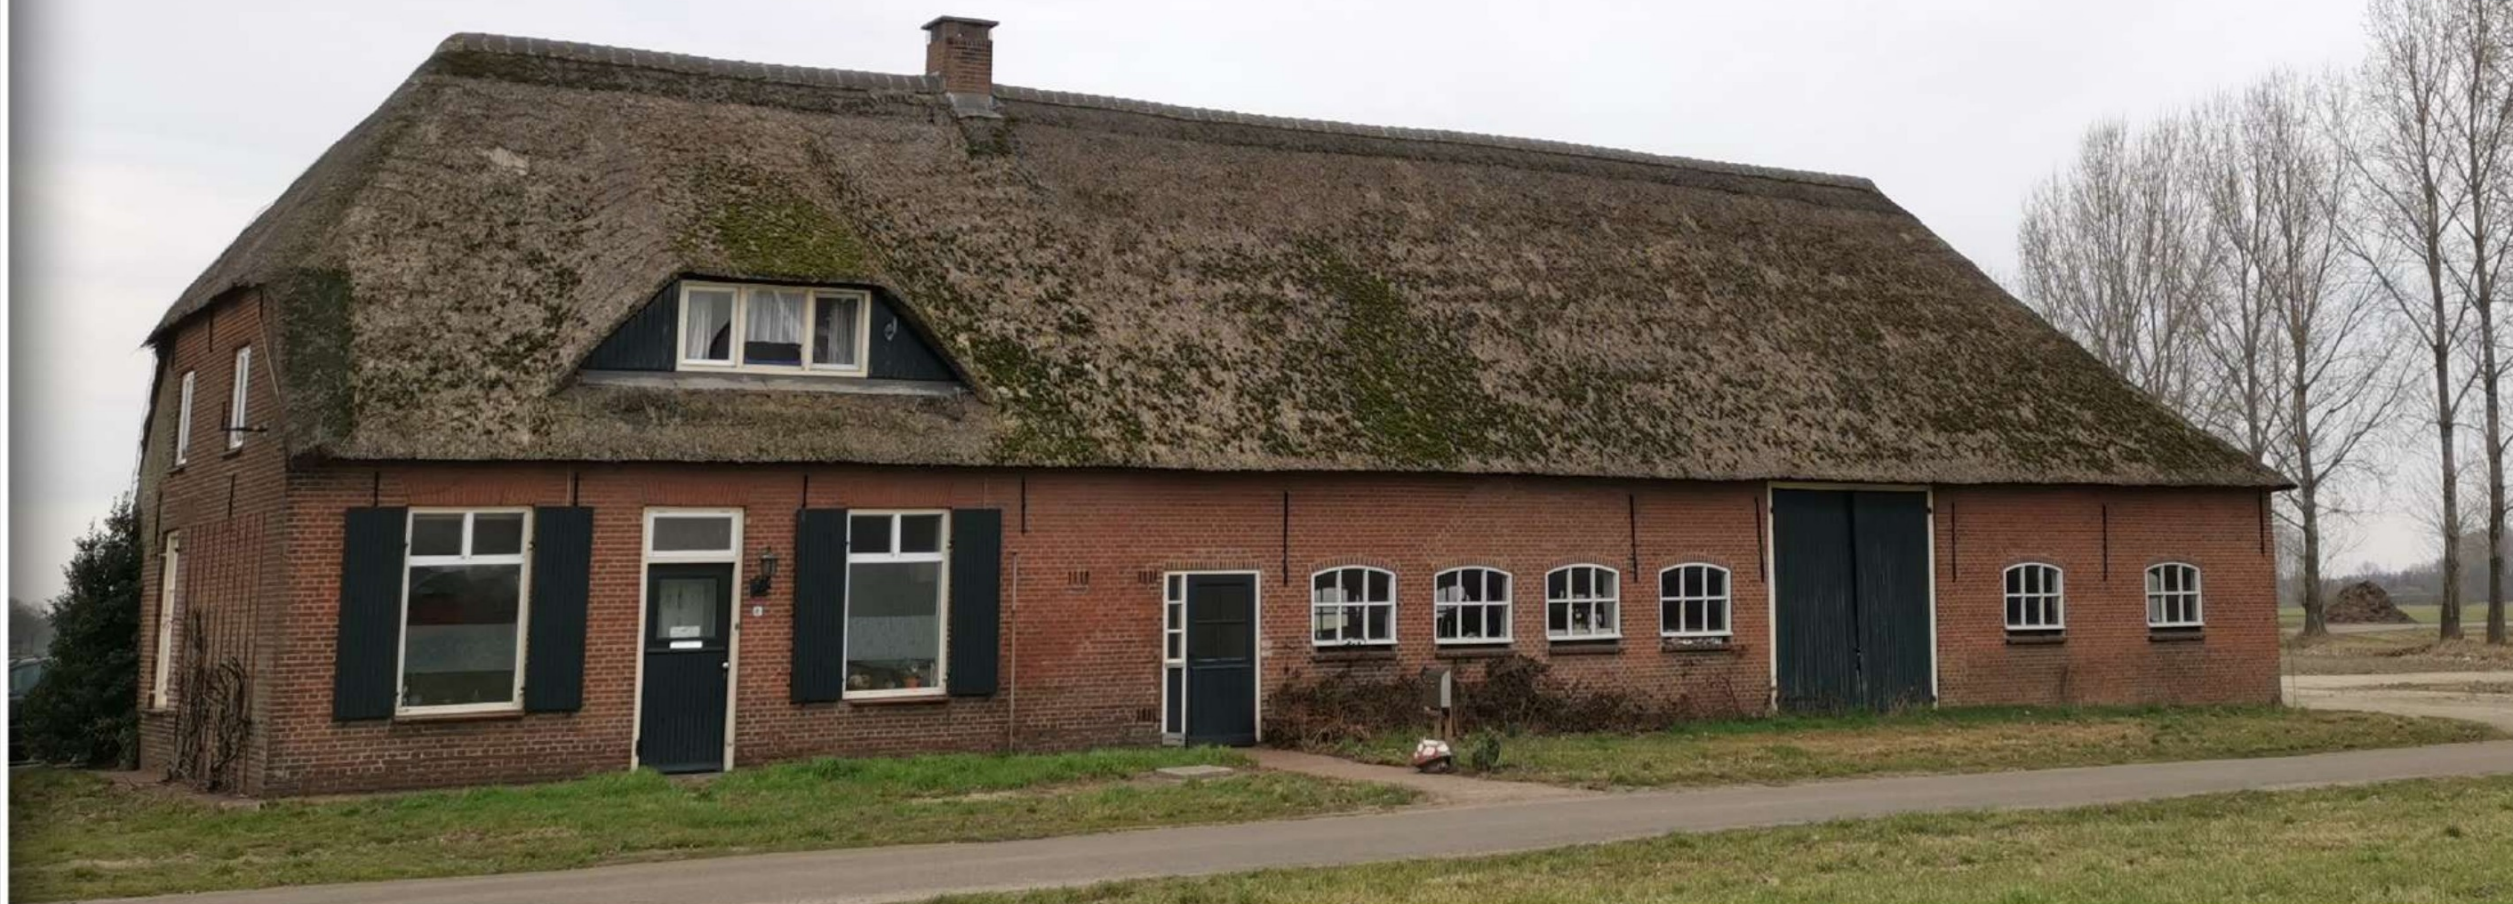
Bestaande situatie 2019  
Voorgevel

Van de ontstaansgeschiedenis van Uilenbroek 8 is eigenlijk niets bruikbaar te achterhalen, maar de boerderij vertelt z'n eigen geschiedenis. Deze boerderij is gebouwd, vanuit het in deze regio vanaf ongeveer 1880, doorontwikkelde bouwprincipe.

Het bouwen vanuit en met gebinten was verleden tijd. Er werd, afgekeken van het bouwen toen in de dorpen en steden, een dakstoel geconstueerd zonder stijlen, maar nog wel met toepassing van moerbalken, waar de spanten op werden gezet..

De buiten- en binnenwanden van de onderbouw werden vanaf die tijd uitgevoerd in metselwerk, met gedeeltelijk houten buitenwanden t.p.v. het stalgedeelte. De draagconstructie van de verdiepingvloer en de kap worden dan opgelegd op de buitenmuren met toepassing van gemetselde penanten bij de oplegging vn de moerbalken,. Zo ontstond een nieuw type langevelboerderij: het "eenbeukige dwarshuis".
