# Uilenbroek 8

Boxtel

**cultuurhistorische verkenning** (2019-2023)

C. Korte omschrijving van het werk:  
Het werk bestaat in hoofdzaak uit het onderzoek naar het cultuur-historische belang en de bouwkundige conditie van het pand Uilenbroek 8 Boxtel

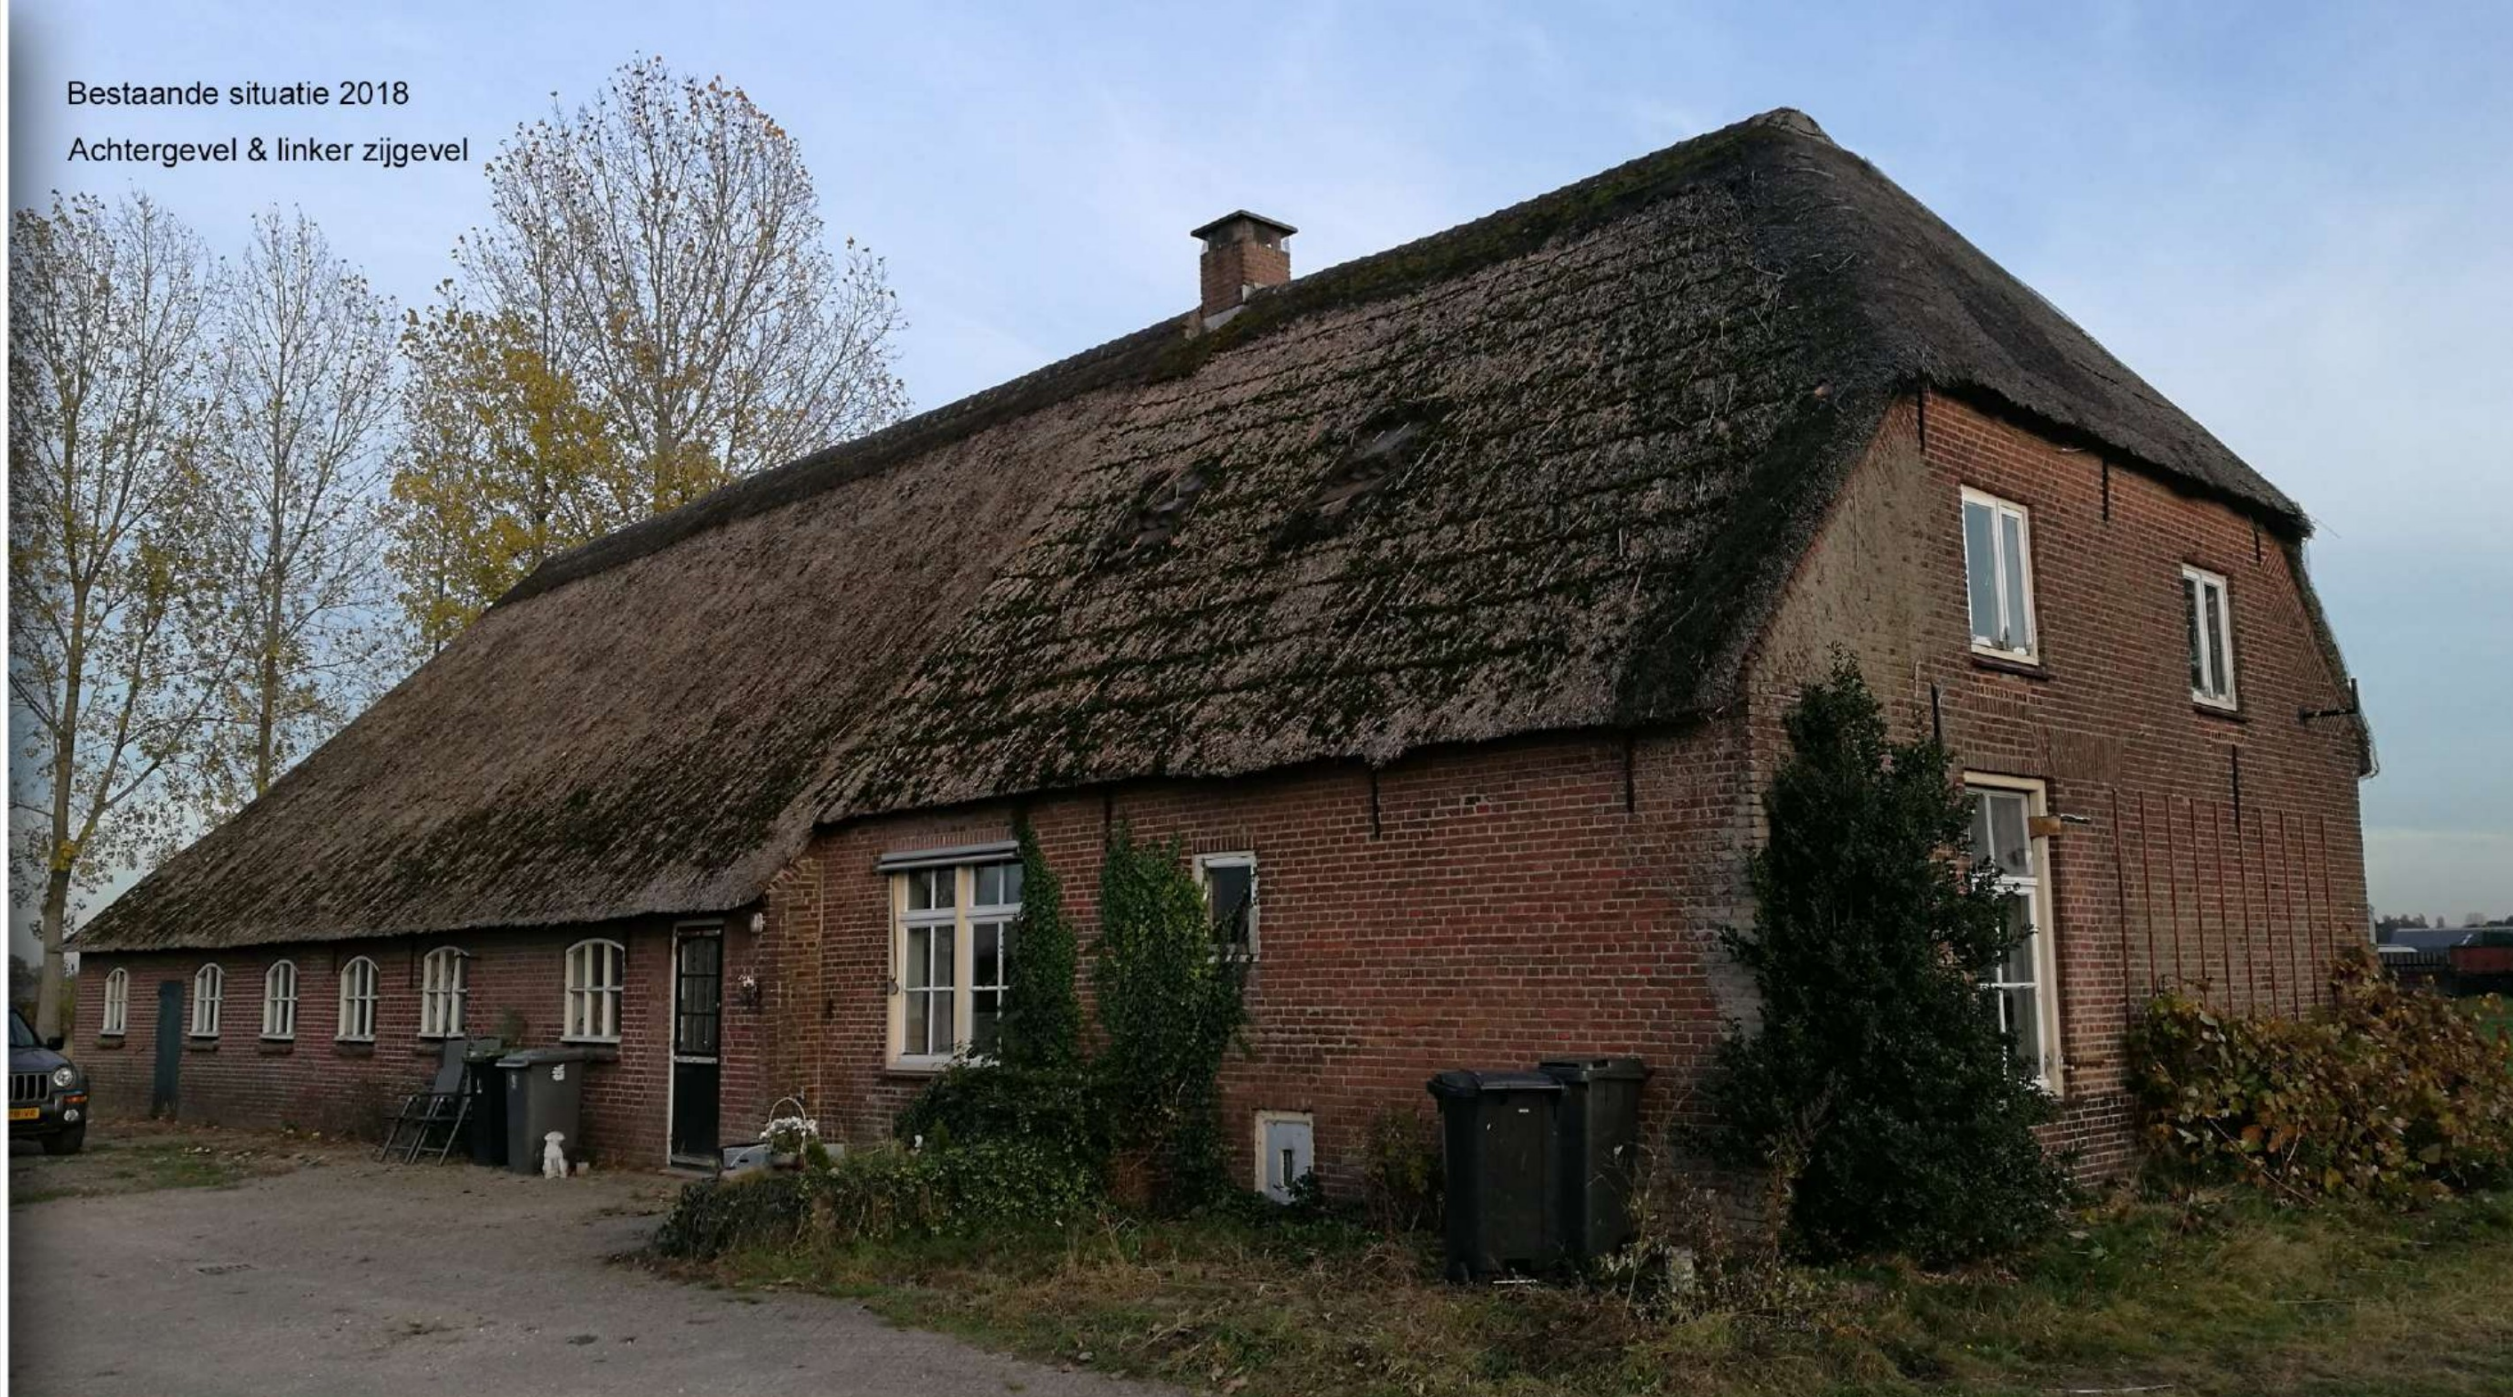
Bestaande situatie 2018  
Achtergevel & linker zijgevel

Het metselwerk van het pand is nagenoeg geheel uitgevoerd in traditioneel “kruisverband, m.u.v. de rechter zijgevel, welke ooit is vervangen en hersteld.” Boven de grote raamopeningen zijn nog de hanenkammen en voor de rest zijn rollagen toegepast. In de linkerzijgevel zijn de oorspronkelijke vlechtingen nog aanwezig.

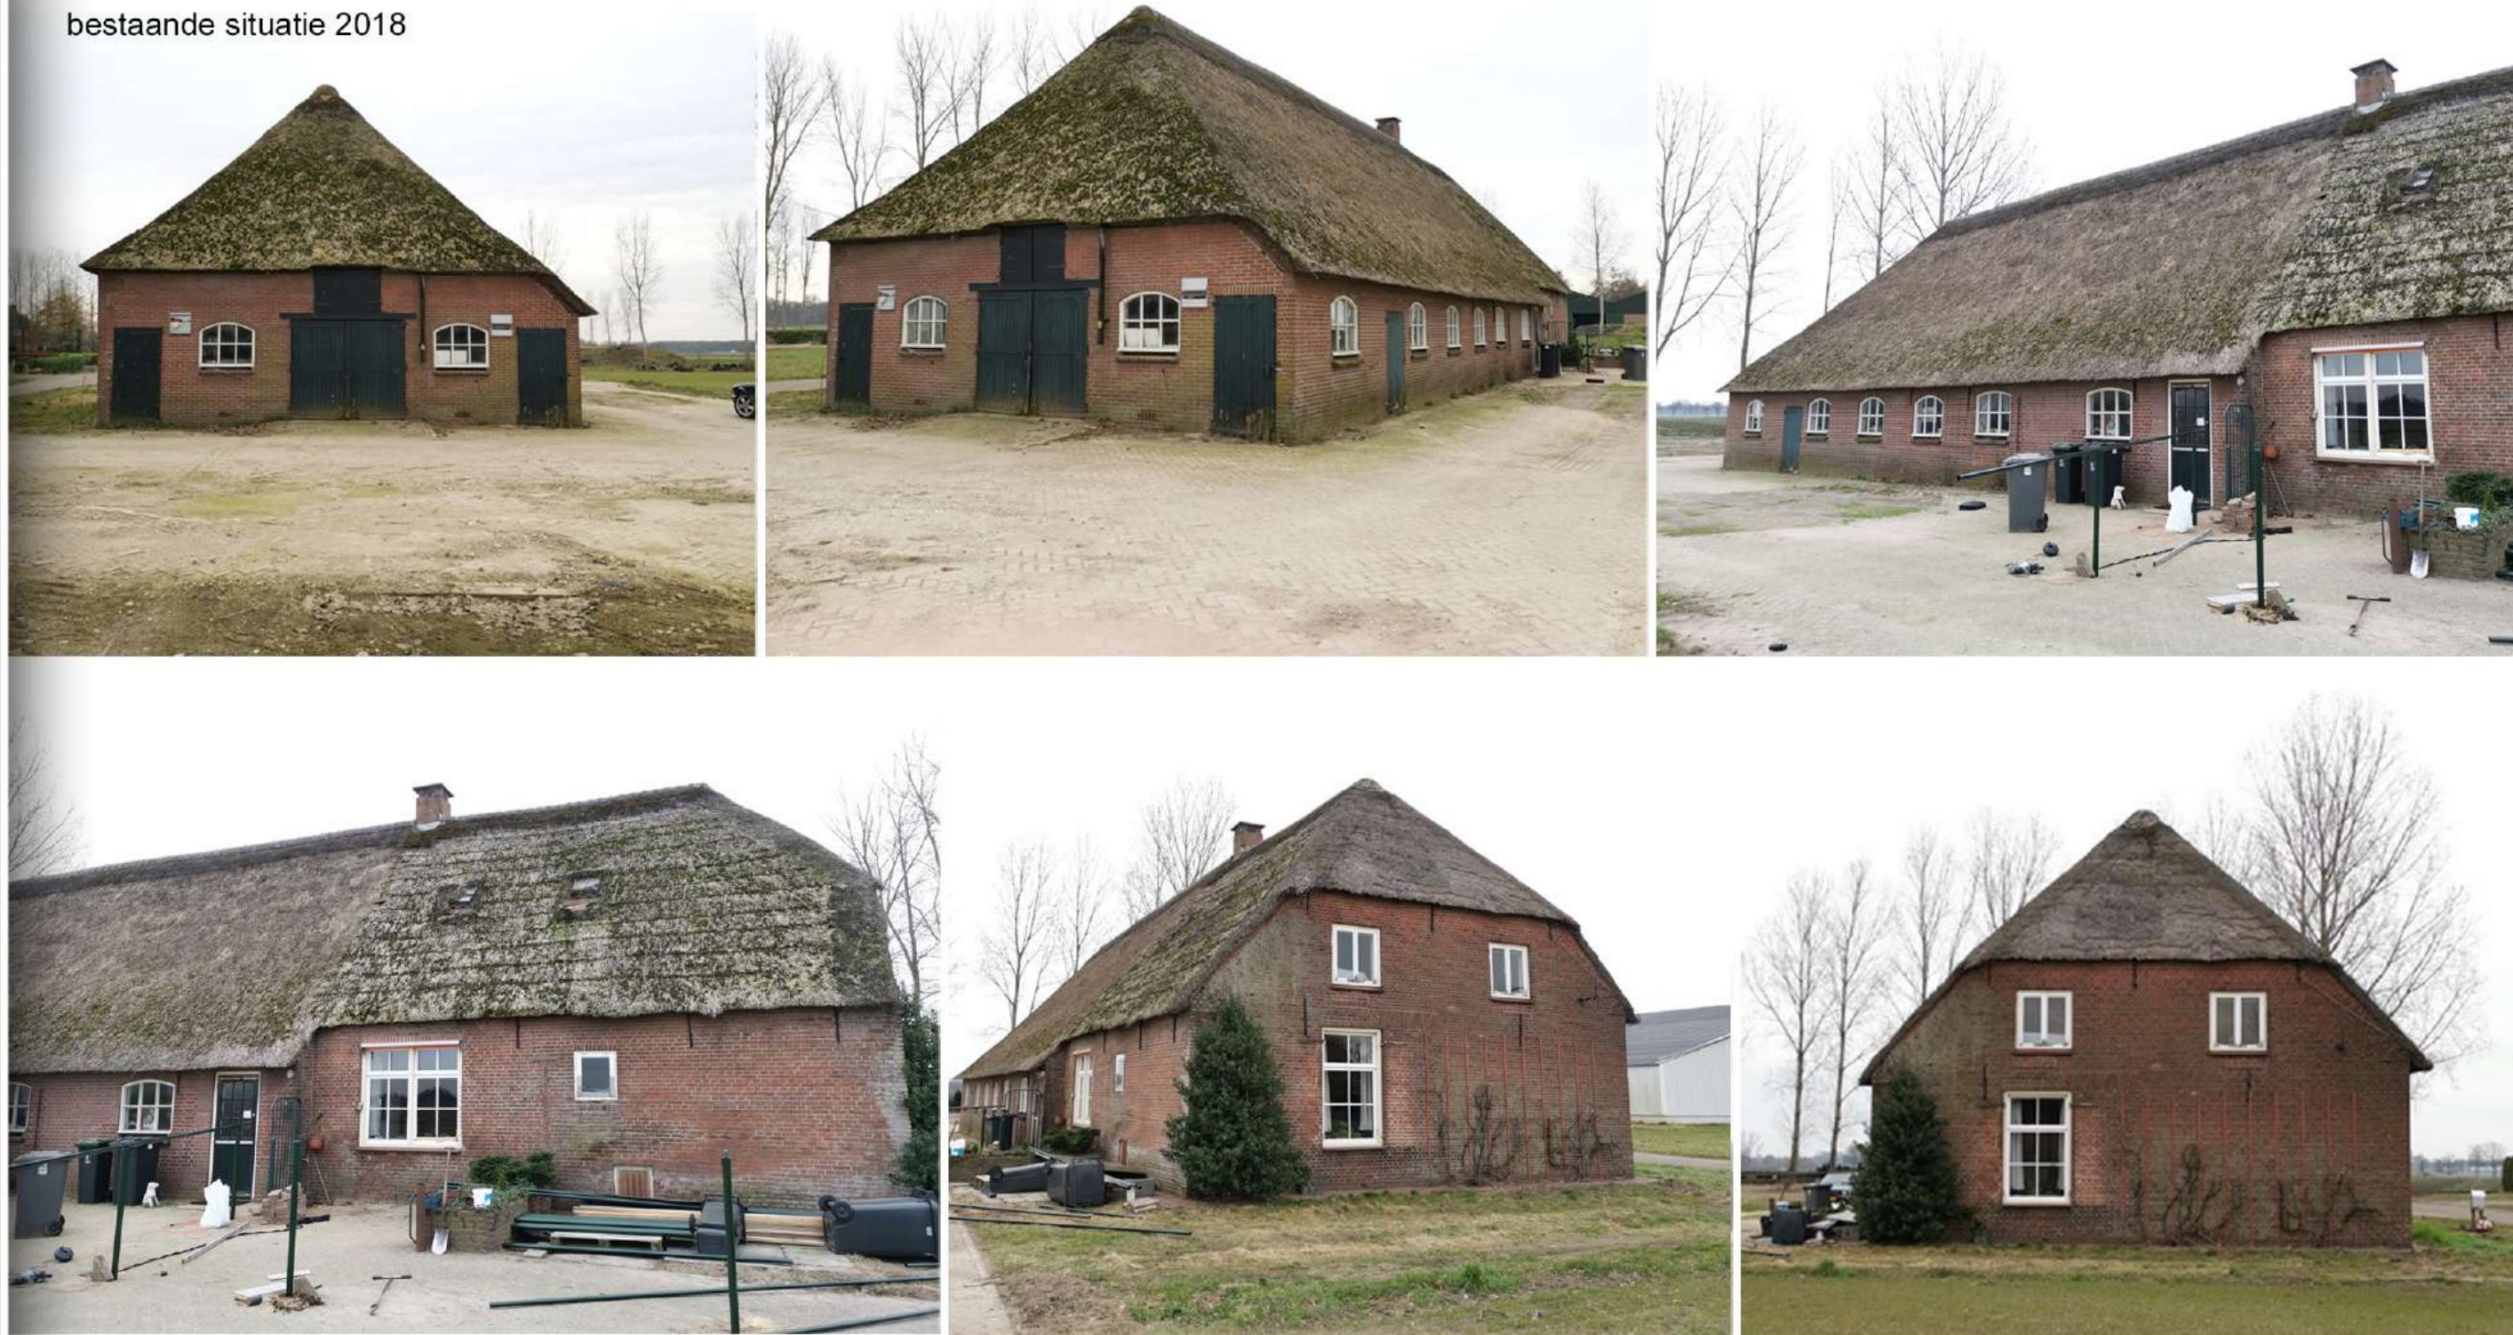
bestaande situatie 2018

In de stal zijn 3 stuks moerbalken vervangen door stalen onderslagen met kolommen.  
T.p.v. de staldeuren is de open ruimte naar de "tas" op de verdieping dichtgelegd met houten ribben en delen; gelijk met de overige bestaande verdiepingsvloer.  
De boerderij is heel traditioneel, rietgedekt en voorzien van een wolfseind boven het woongedeelte en een groot dakschild als eindstuk t.p.v. het stalgedeelte.

Van de bestaande gevelopeningen zijn de oorspronkelijke houten kozijnen met ramen, de zogenaamde zesruiters en de buitendeuren vervangen. Het merendeel van de hanenkammen en de rollagen onder de raamkozijnen bij de oorspronkelijke gevelopeningen zijn nog aanwezig.

De ramen van het woongedeelte waren "zesruiters"; de dubbele staldeuren in de voorgevel zijn ongewijzigd; een staldeur is dichtgezet en vervangen door stalramen als de rest.  
De stalramen waren oorspronkelijk van gietijzer maar zijn totaal vervangen door betonramen, waarbij het metselwerk vakkundig is geheeld..

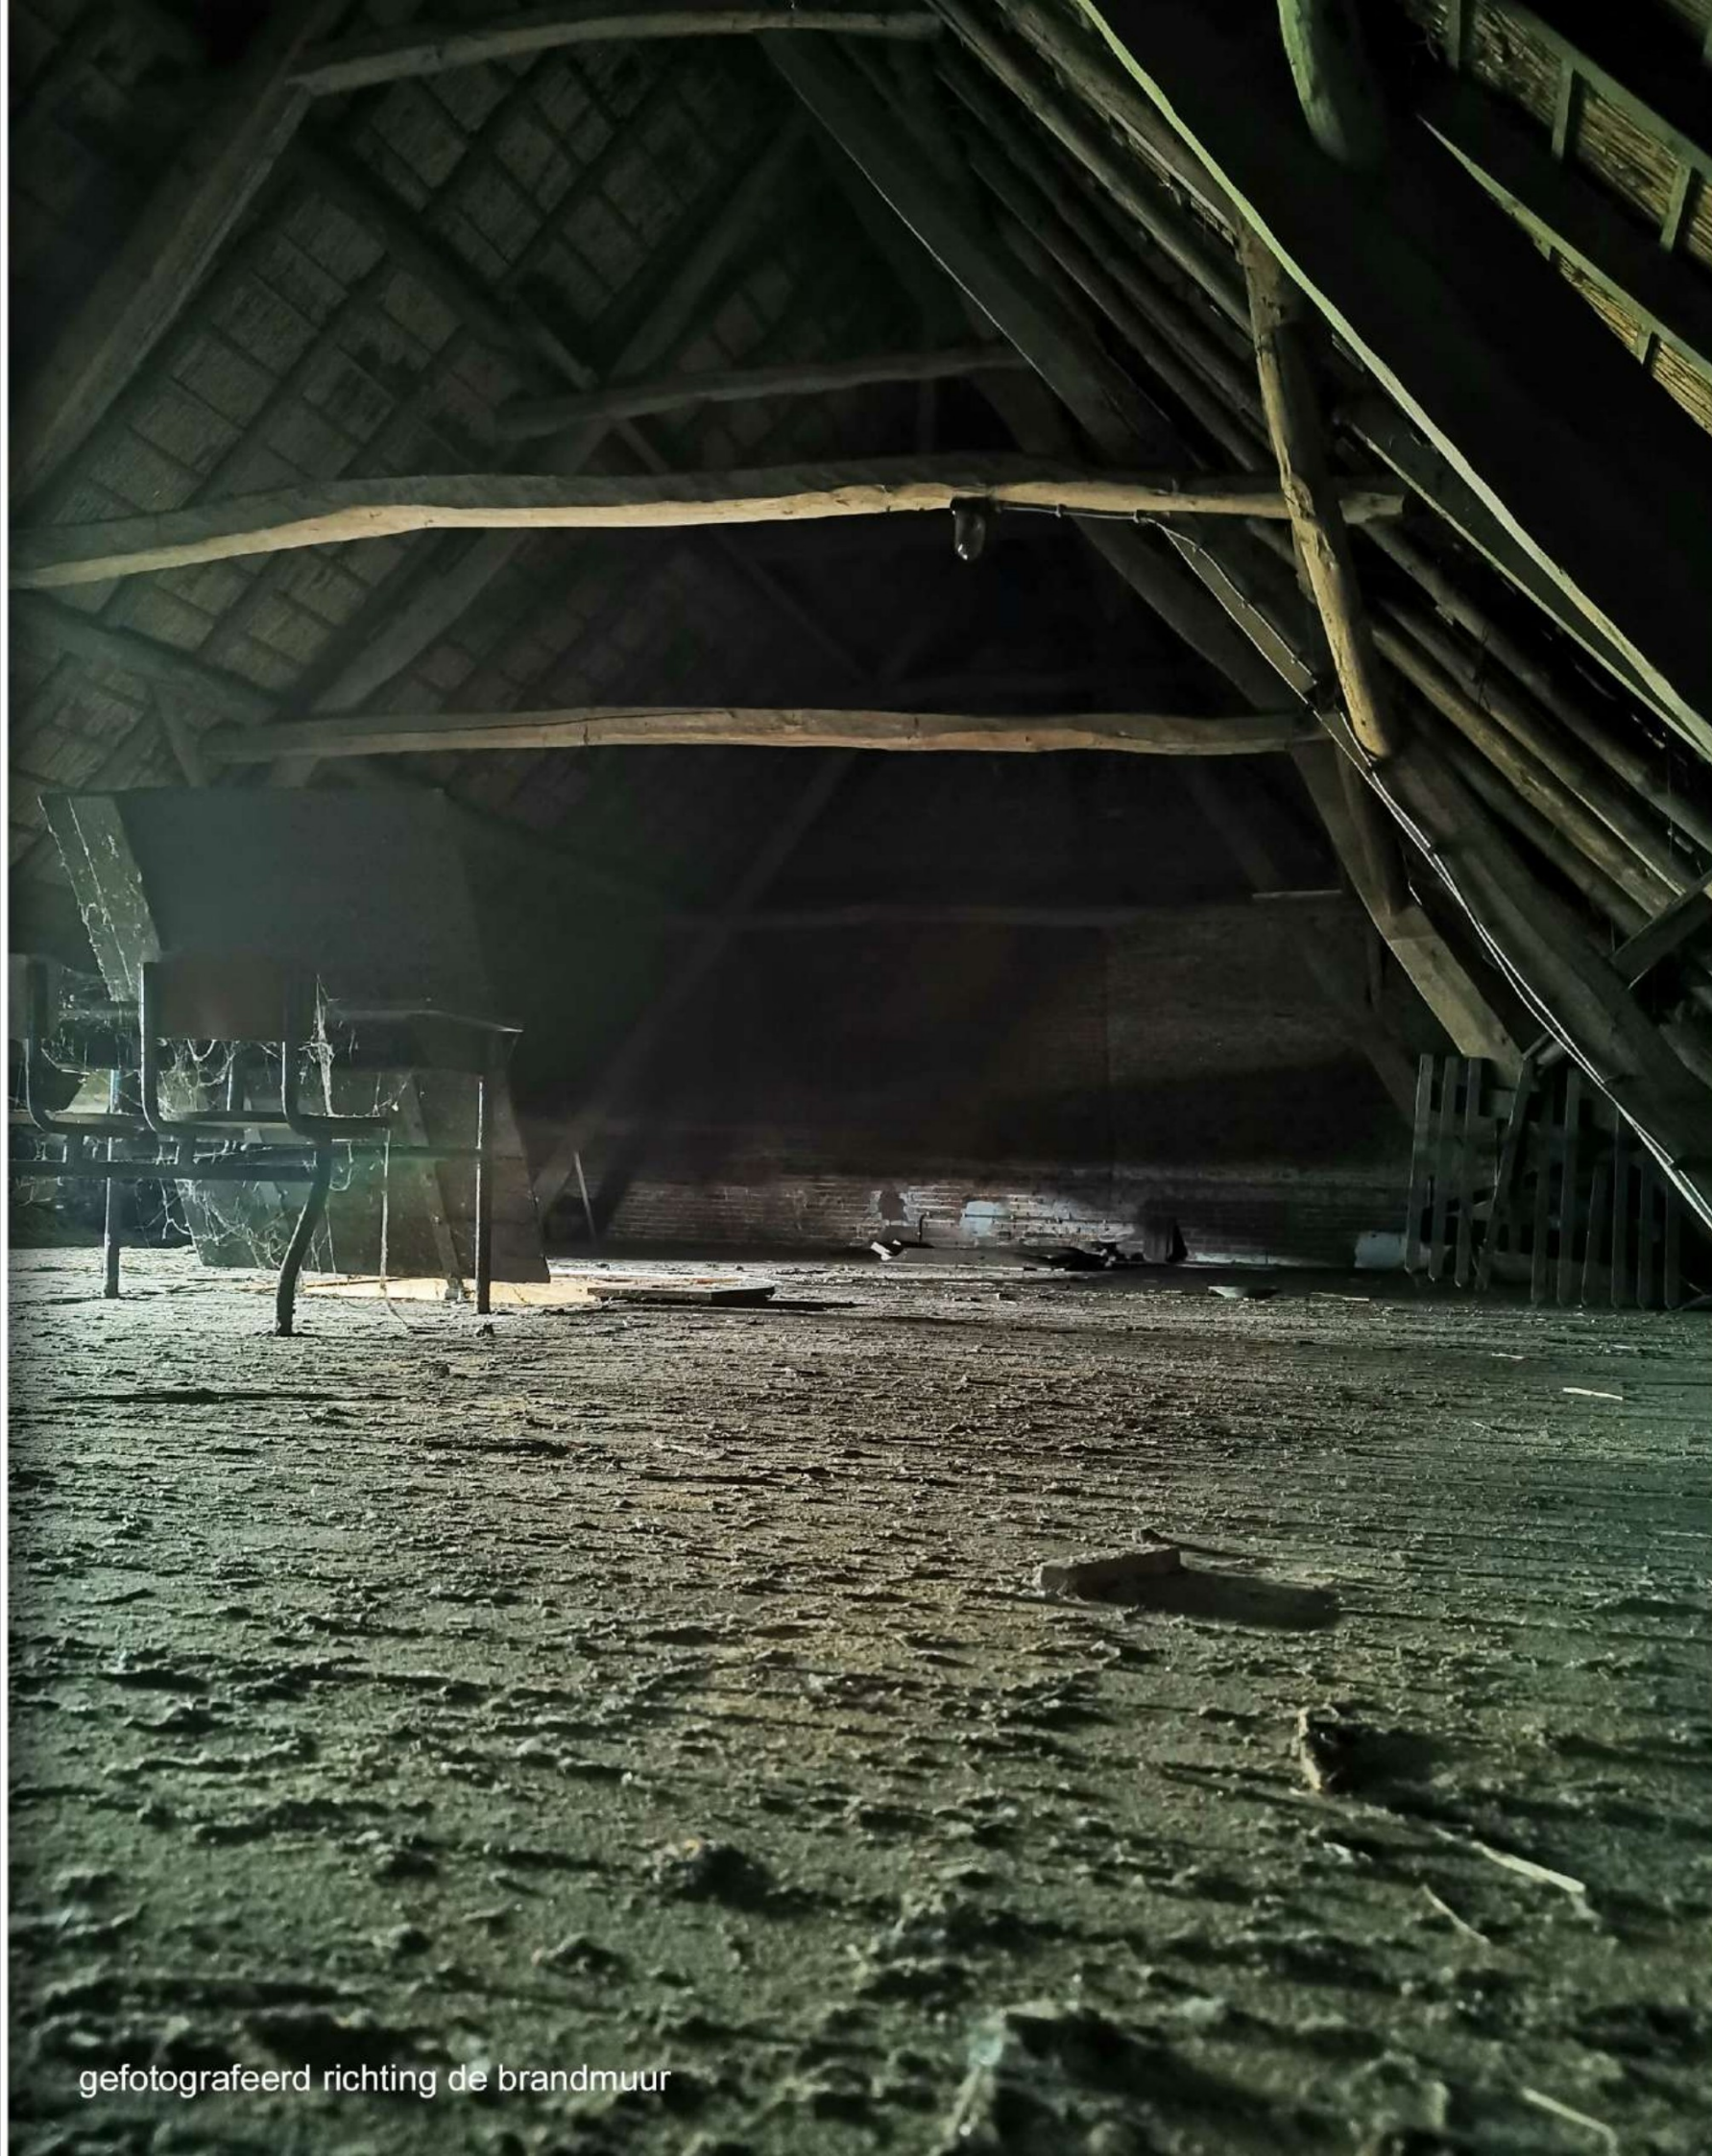
gefotografeerd richting de brandmuur

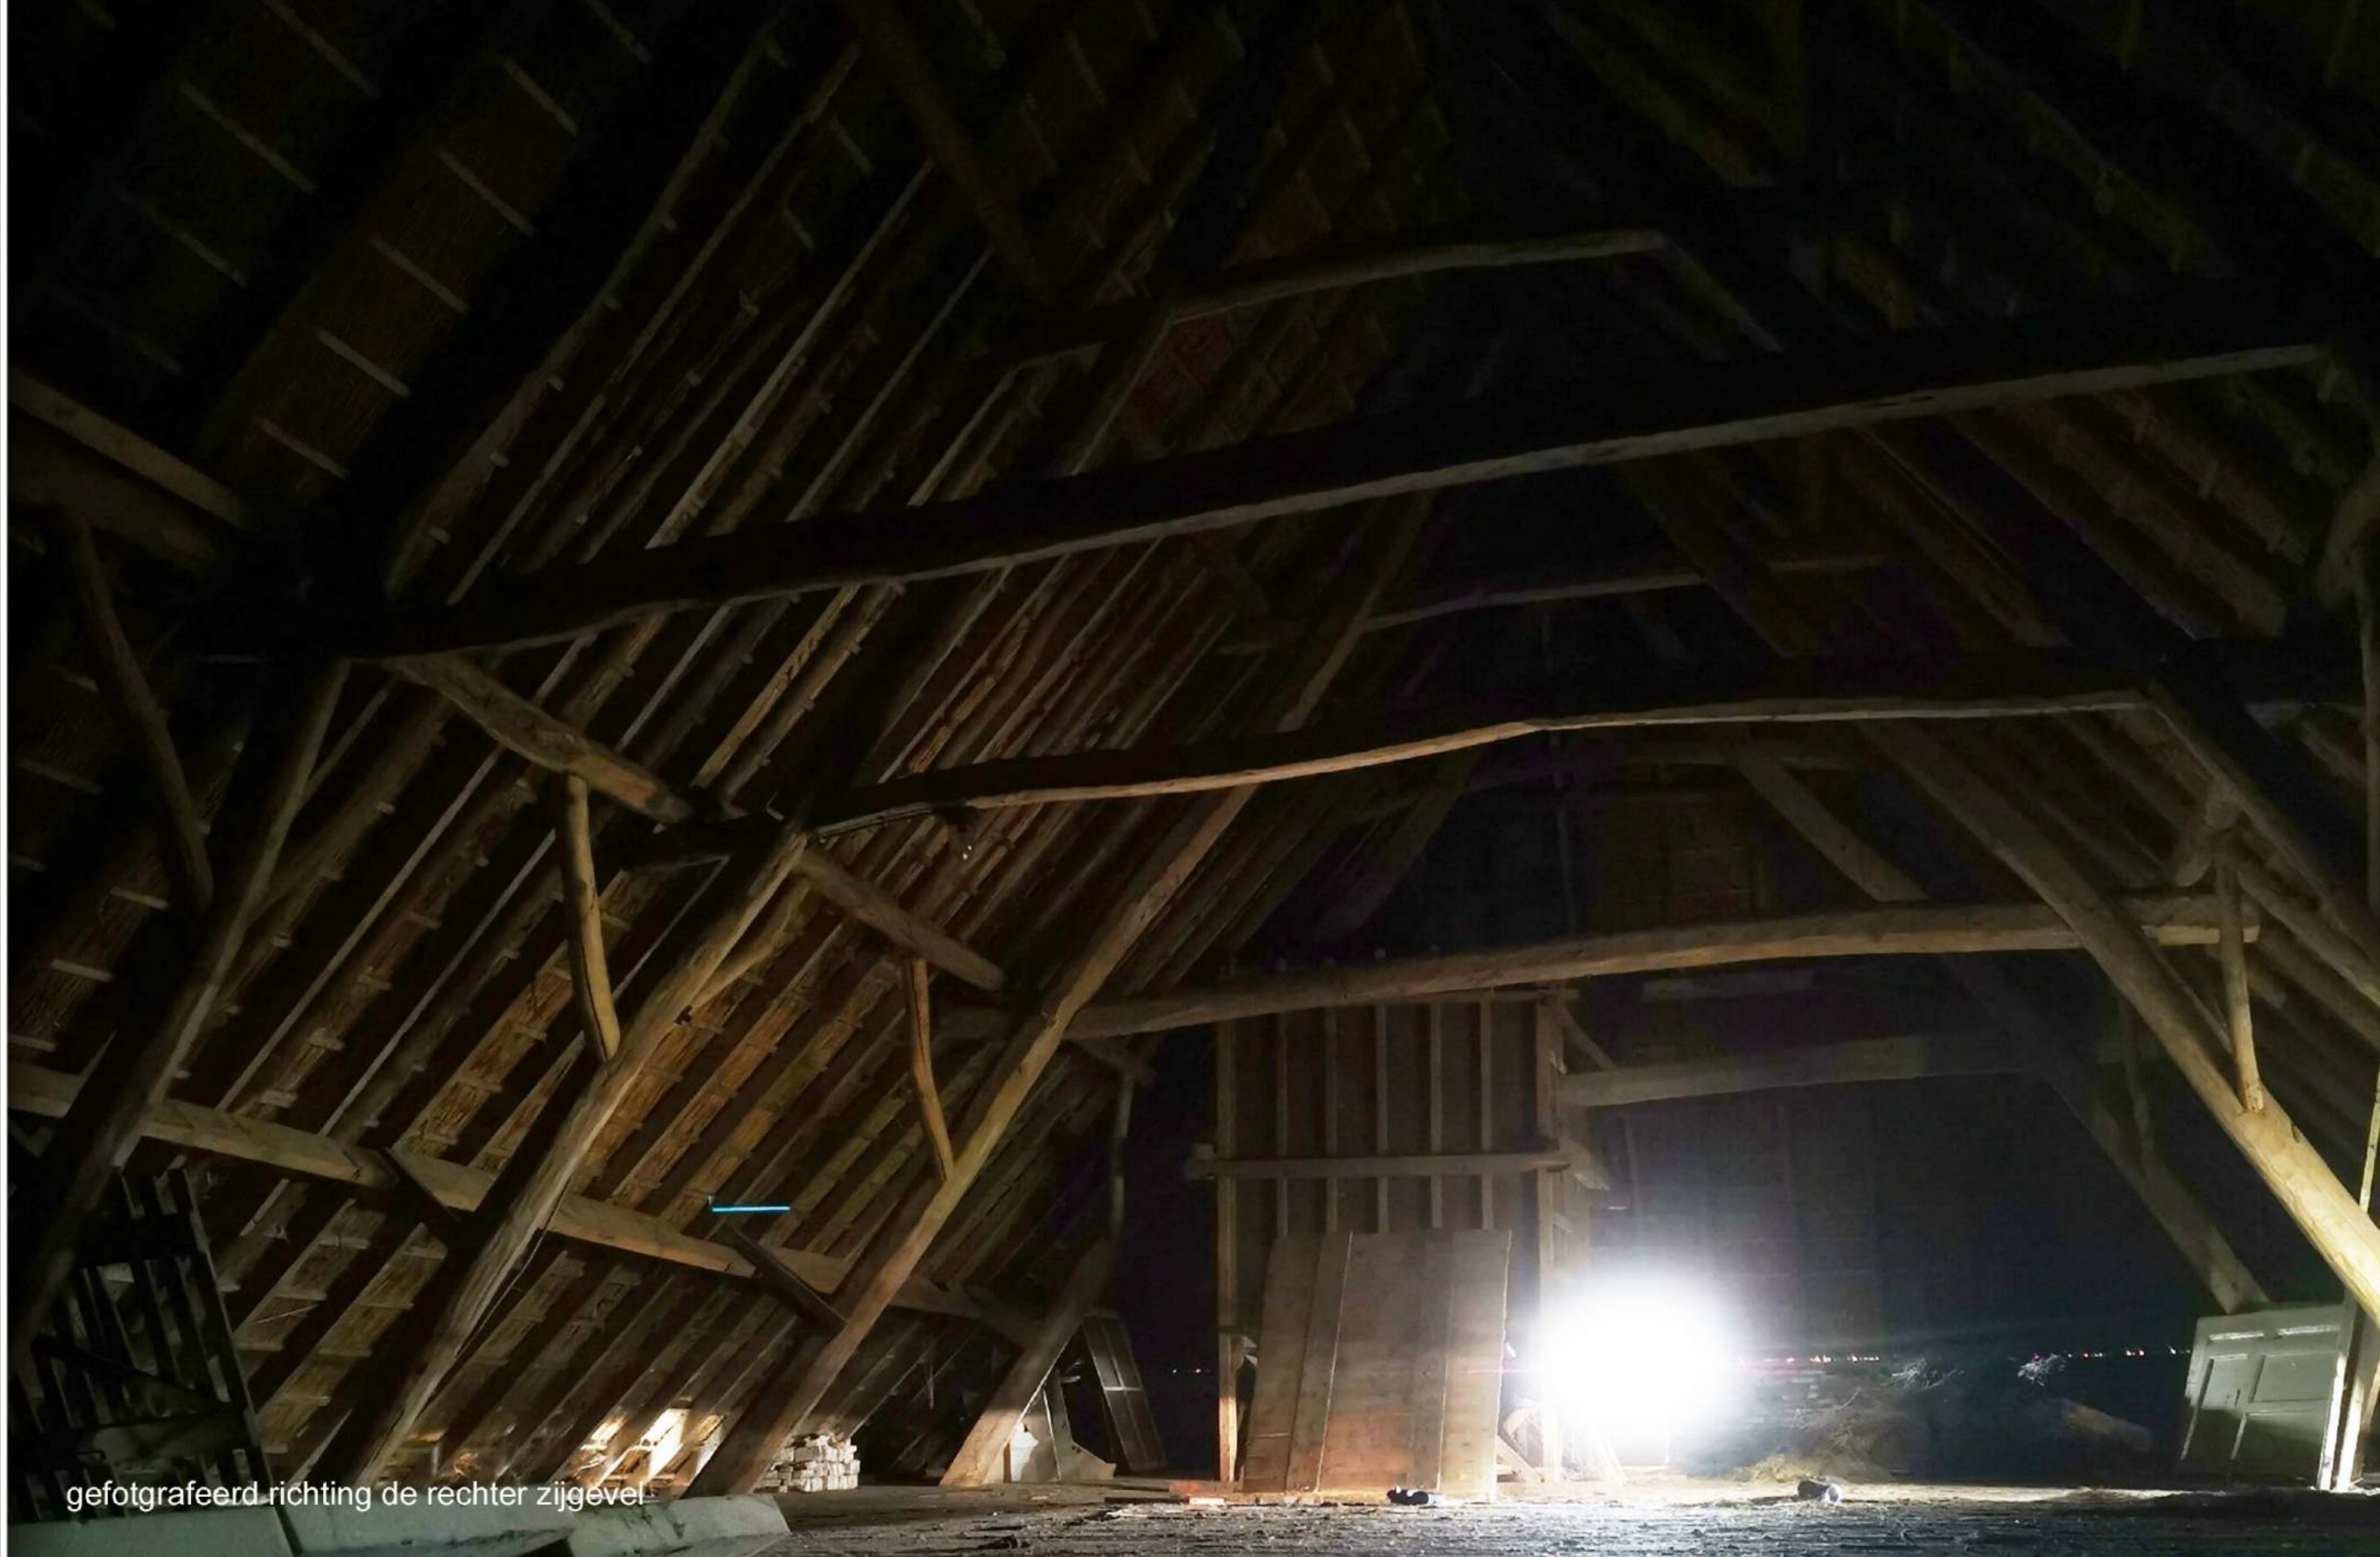
gefotografeerd richting de rechter zijgevel
