# Uilenbroek 8

Boxtel

**cultuurhistorische verkenning** (2019-2023)

C. Korte omschrijving van het werk:  
Het werk bestaat in hoofdzaak uit het onderzoek naar het cultuur-historische belang en de bouwkundige conditie van het pand Uilenbroek 8 Boxtel

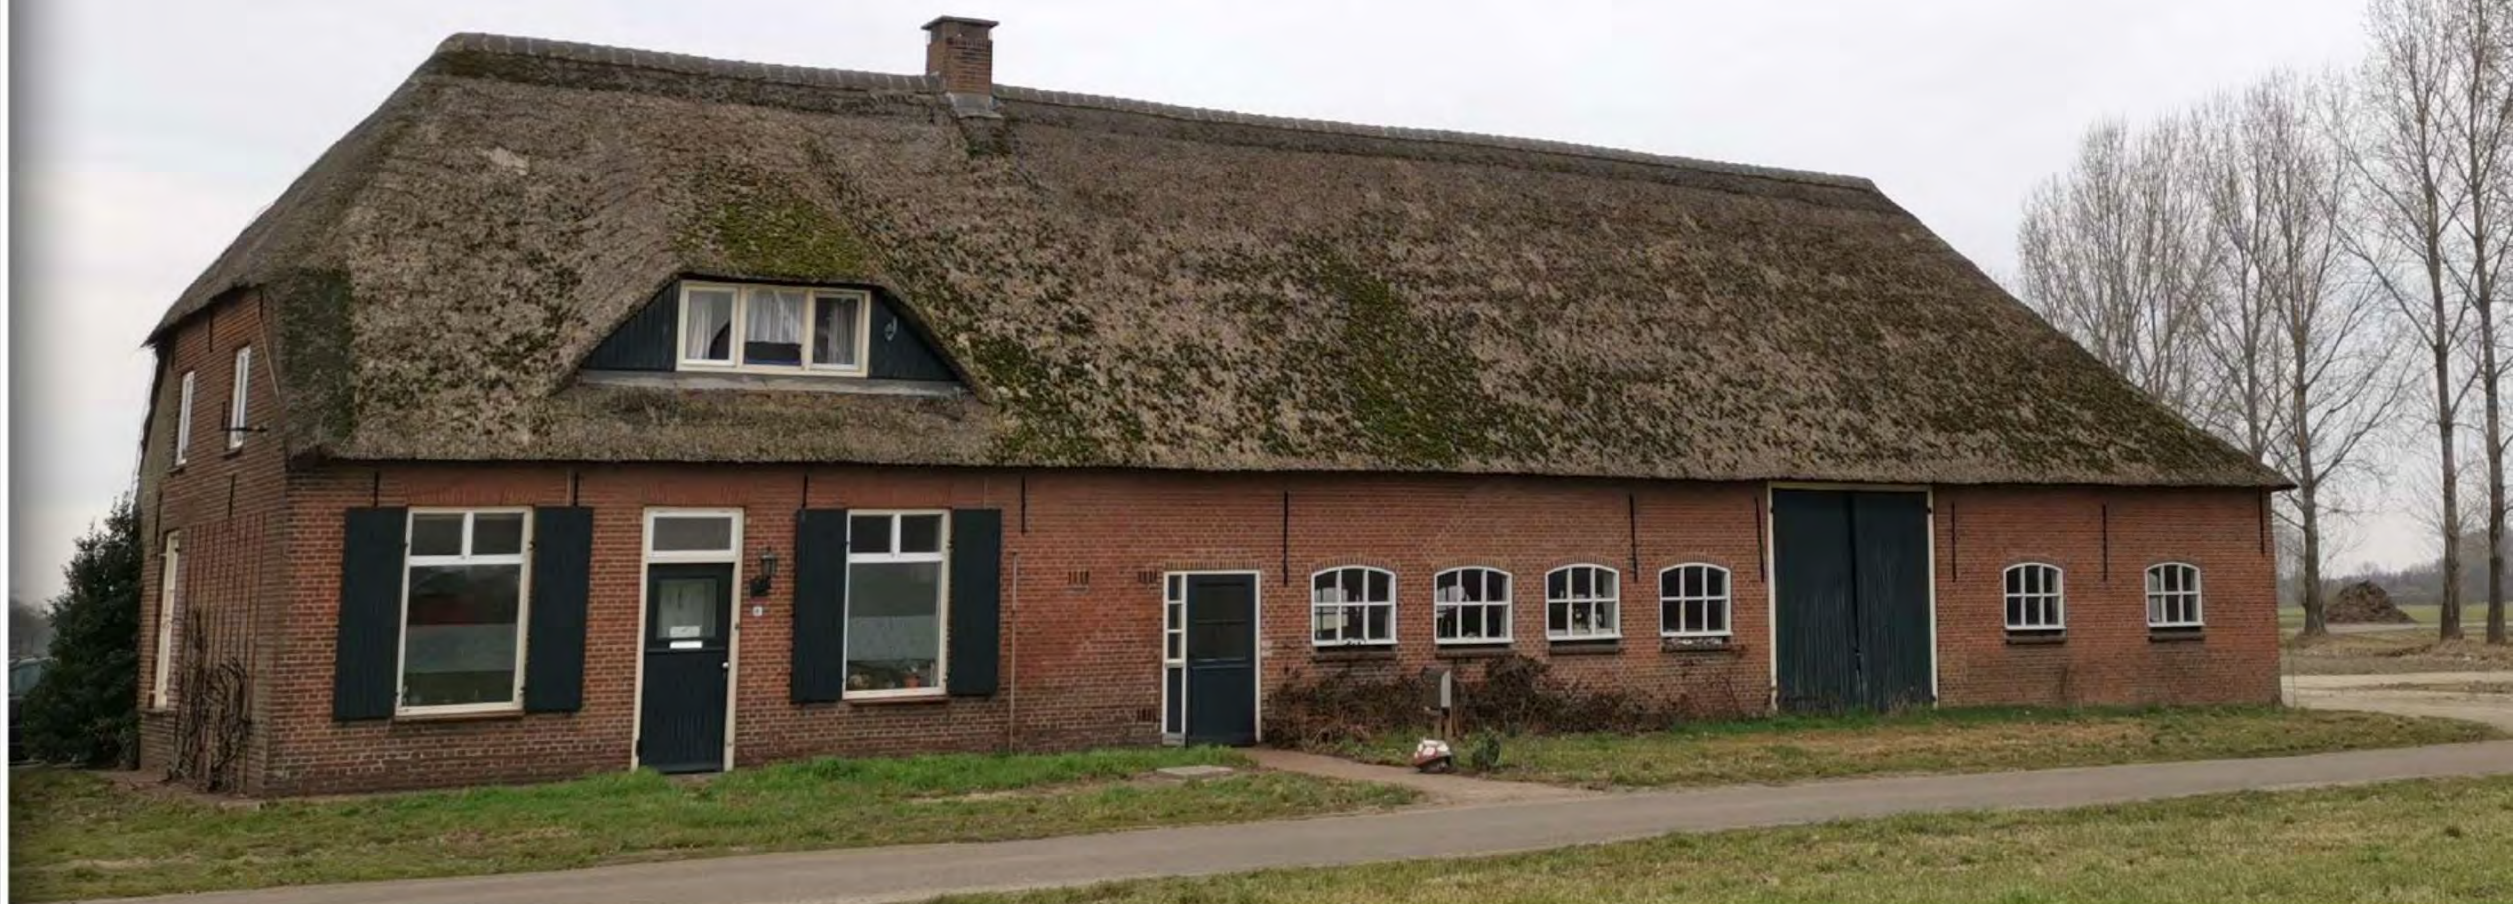
Bestaande situatie 2019  
Voorgevel

Van de ontstaansgeschiedenis van Uilenbroek 8 is eigenlijk niets bruikbaar te achterhalen, maar de boerderij vertelt z'n eigen geschiedenis. Deze boerderij is gebouwd, vanuit het in deze regio vanaf ongeveer 1880, doorontwikkelde bouwprincipe.

Het bouwen vanuit en met gebinten was verleden tijd. Er werd, afgekeken van het bouwen toen in de dorpen en steden, een dakstoel geconstueerd zonder stijlen, maar nog wel met toepassing van moerbalken, waar de spanten op werden gezet..

De buiten- en binnenwanden van de onderbouw werden vanaf die tijd uitgevoerd in metselwerk, met gedeeltelijk houten buitenwanden t.p.v. het stalgedeelte. De draagconstructie van de verdiepingvloer en de kap worden dan opgelegd op de buitenmuren met toepassing van gemetselde penanten bij de oplegging vn de moerbalken,. Zo ontstond een nieuw type langevelboerderij: het "eenbeukige dwarshuis".

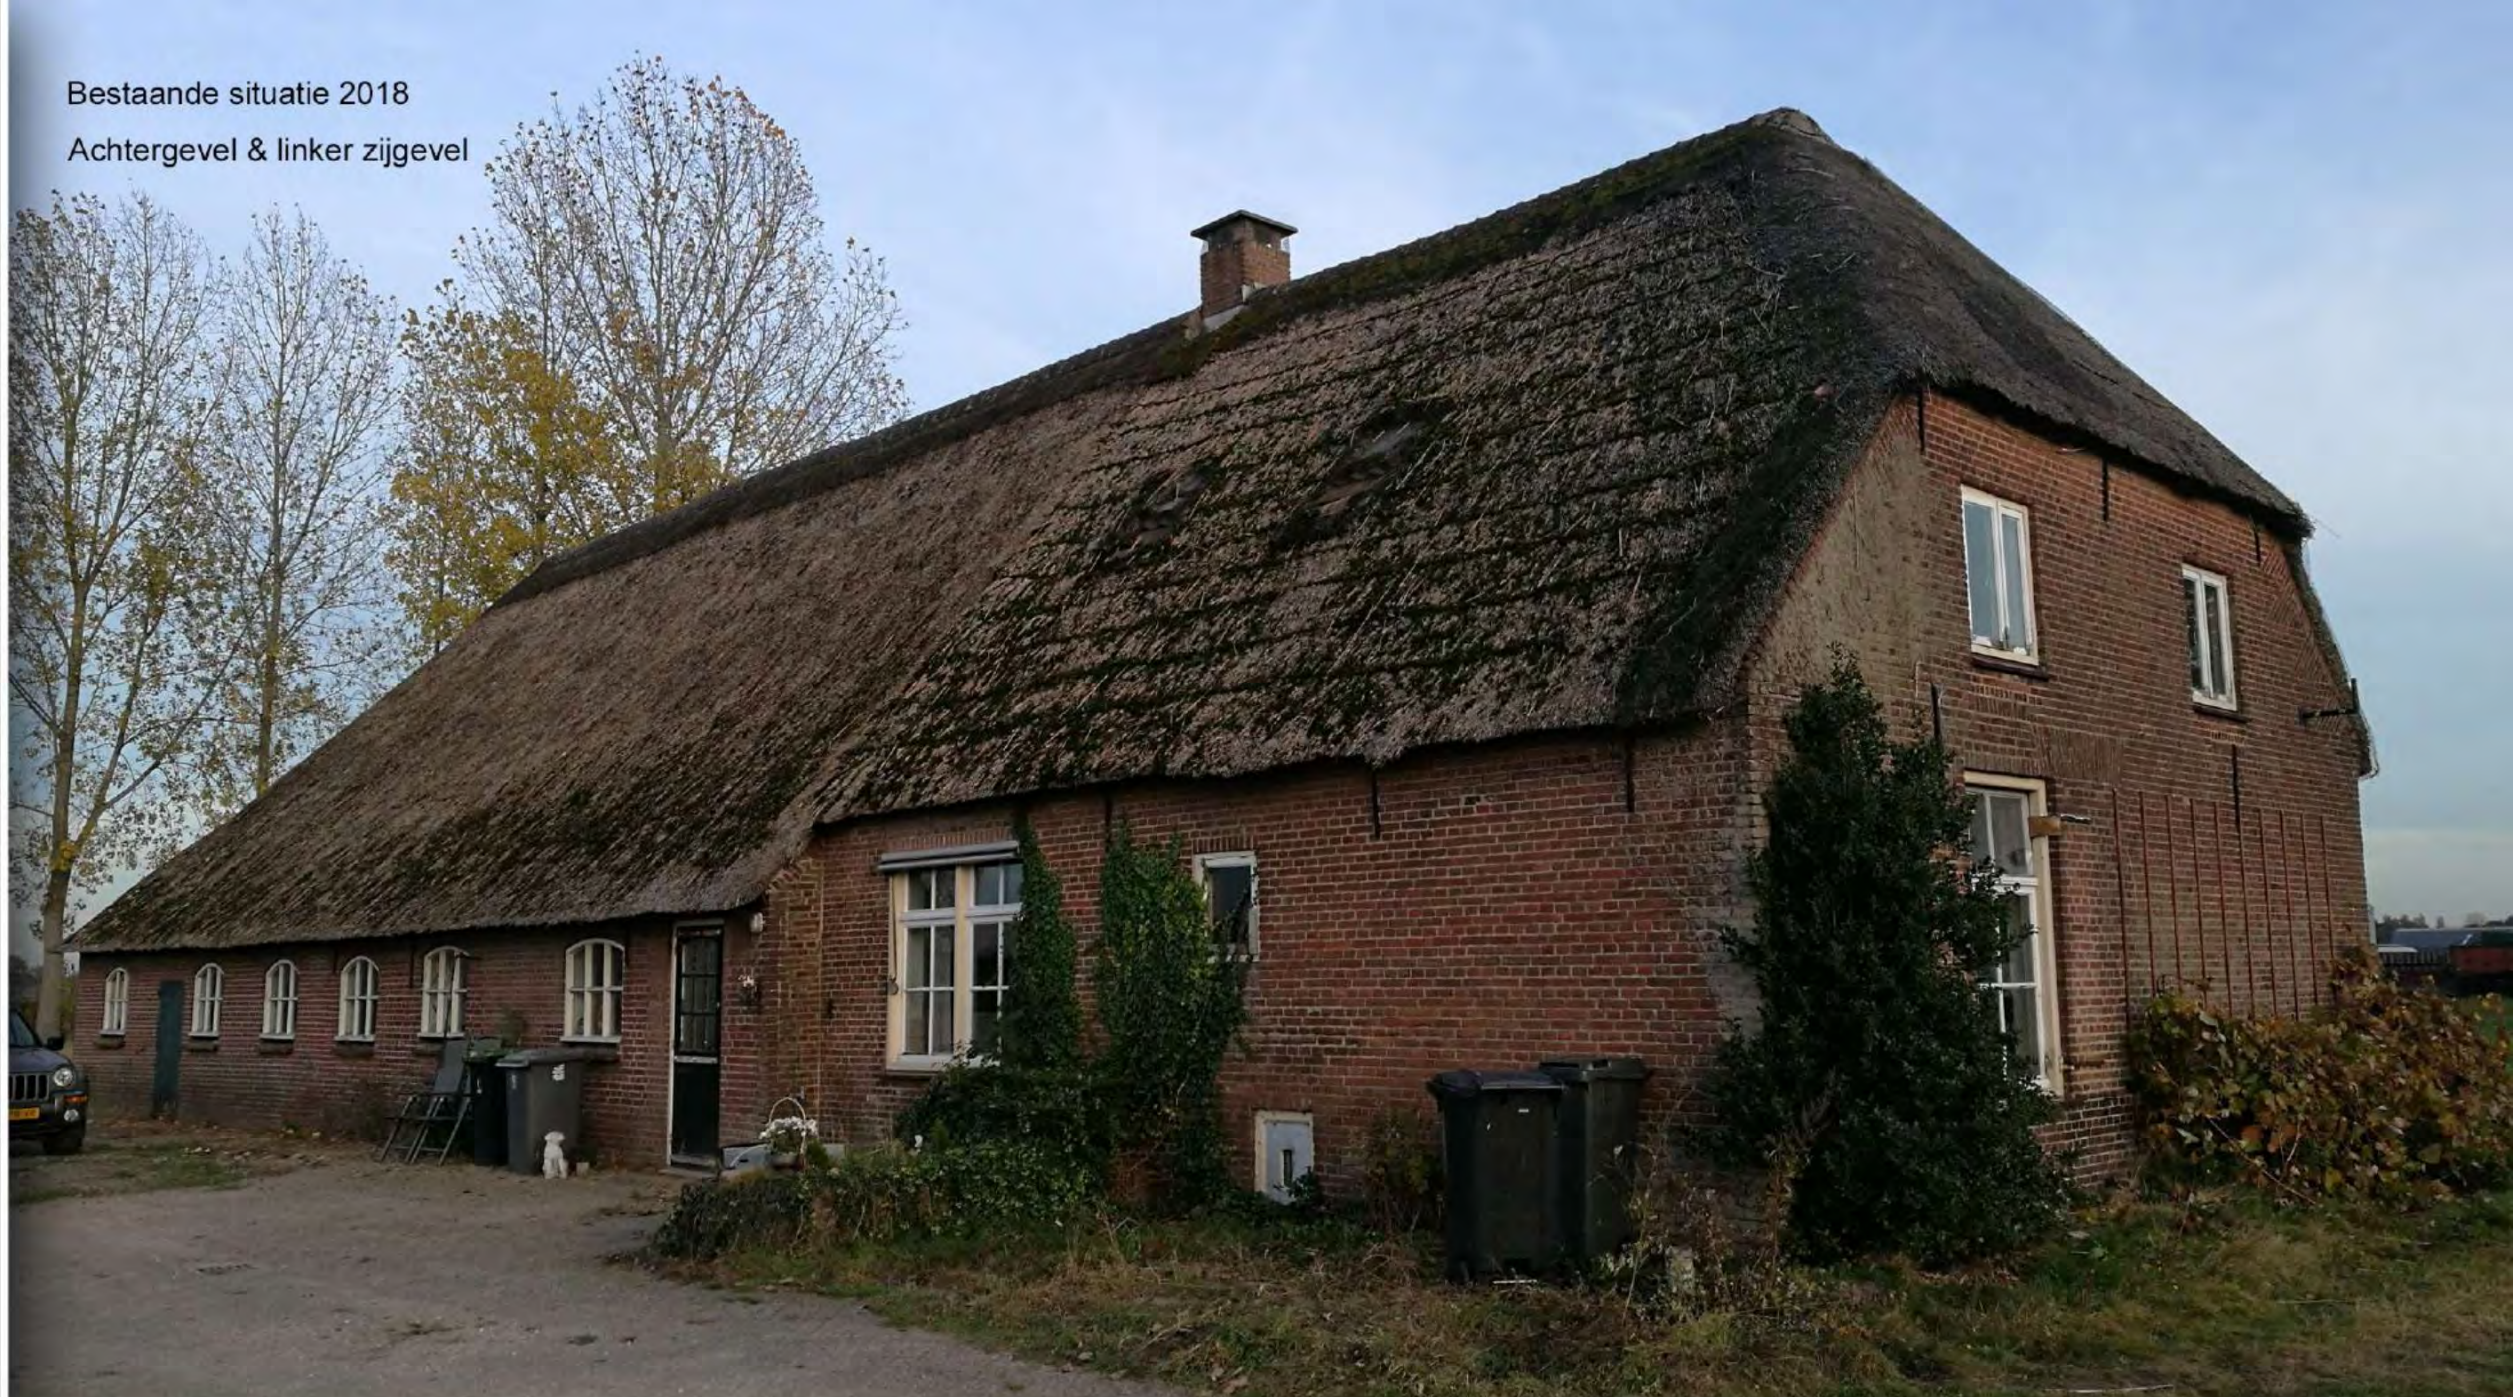
Bestaande situatie 2018  
Achtergevel & linker zijgevel

Het traditionele verschil tussen het woon- en het “bedrijfs” gedeelte, is ook hier blijven bestaan, een brandmuur scheidde het woonhuis van de stal en tas; er is nog een aanzet van een schouw, maar de stookplaatsen zijn nu gewoon aangesloten op de schoorsteen. De boerderij heeft ook een opkamer en een kelderruimte met gedeeltelijk een gemetseld tongewelf als kelderdek.

Het metselwerk van het pand is nagenoeg geheel uitgevoerd in traditioneel “kruisverband, m.u.v. de rechter zijgevel, welke ooit is vervangen en hersteld. Boven de grote raamopeningen zijn nog de hanenkammen en voor de rest zijn rollagen toegepast. In de linkerzijgevel zijn de oorspronkelijke vlechtingen nog aanwezig.

De kapconstructie bestaat uit een op moerbalken geplaatst “hollandse spant”; een driehoeksspannt met gordingen op de uiteinden van twee boven elkaar aangebrachte “haanbalken” en daksporen.

Voor de stabiliteit in de langsrichting zijn de spanten van de kap, afgeschoord op de gordingen. Het constructiemateriaal van de spanten en moerbalken is voor het merendeel eiken.

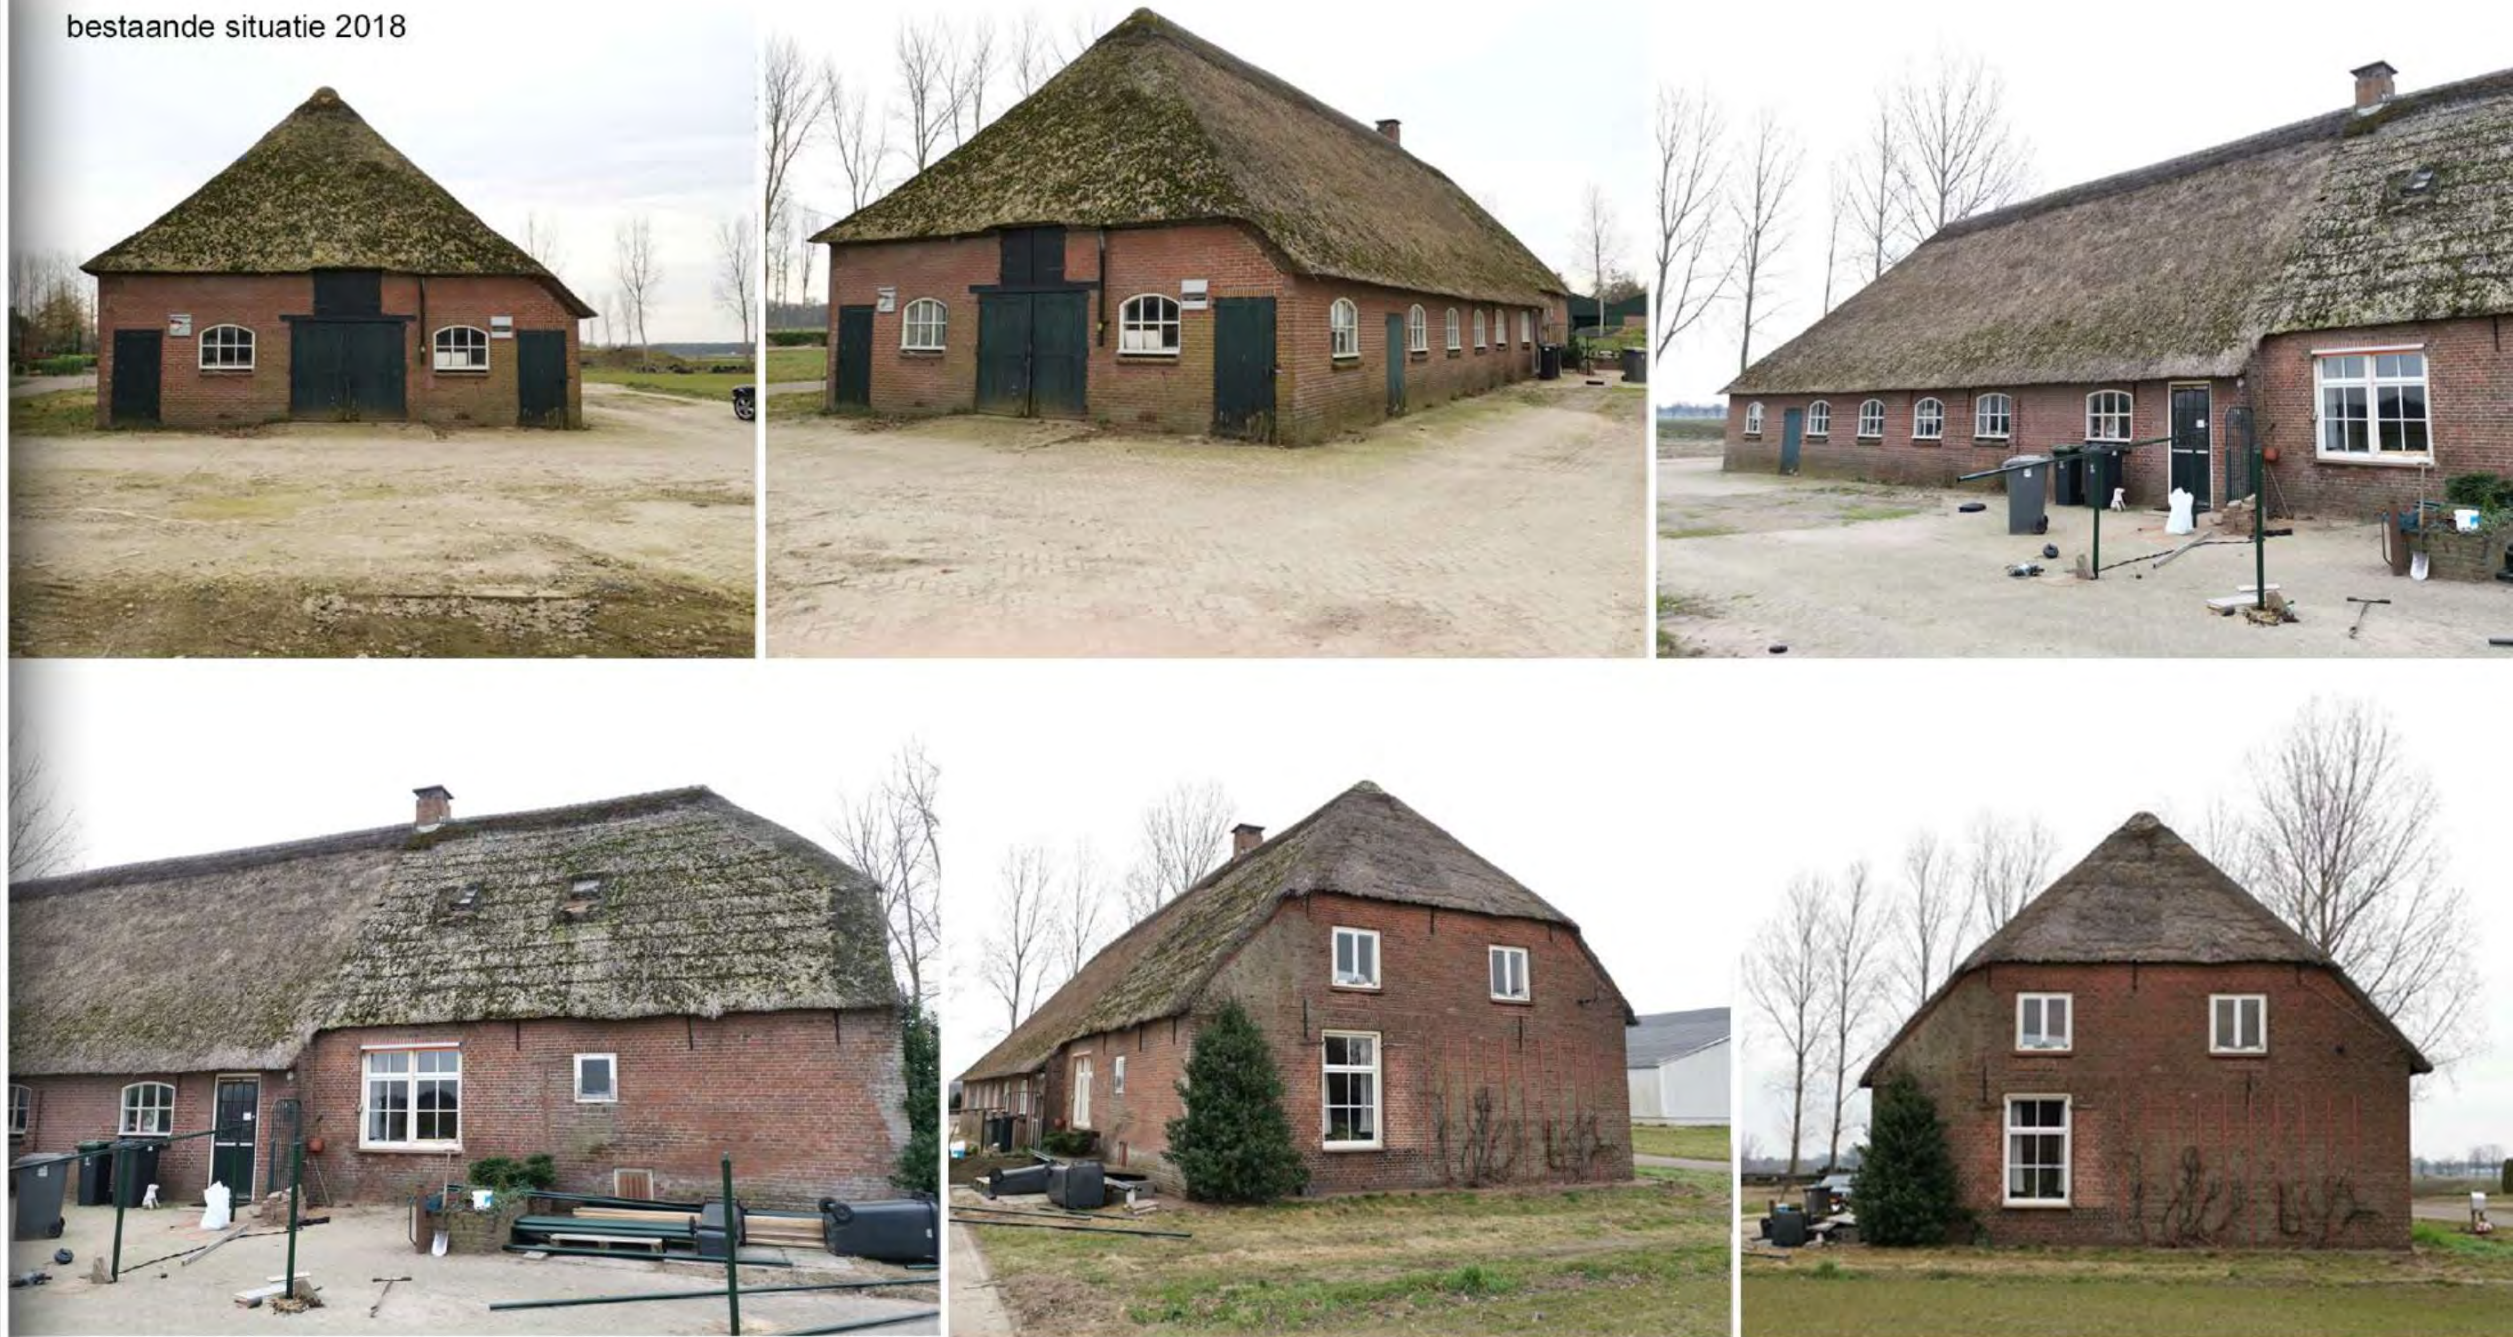
bestaande situatie 2018

In de stal zijn 3 stuks moerbalken vervangen door stalen onderslagen met kolommen. T.p.v. de staldeuren is de open ruimte naar de "tas" op de verdieping dichtgelegd met houten ribben en delen; gelijk met de overige bestaande verdiepingsvloer. De boerderij is heel traditioneel, rietgedekt en voorzien van een wolfseind boven het woongedeelte en een groot dakschild als eindstuk t.p.v. het stalgedeelte.

Van de bestaande gevelopeningen zijn de oorspronkelijke houten kozijnen met ramen, de zogenaamde zesruiters en de buitendeuren vervangen. Het merendeel van de hanenkammen en de rollagen onder de raamkozijnen bij de oorspronkelijke gevelopeningen zijn nog aanwezig.

De ramen van het woongedeelte waren "zesruiters"; de dubbele staldeuren in de voorgevel zijn ongewijzigd; een staldeur is dichtgezet en vervangen door stalramen als de rest. De stalramen waren oorspronkelijk van gietijzer maar zijn totaal vervangen door betonramen, waarbij het metselwerk vakkundig is geheeld..

Dit voorlopig eindstadium is rond 1970 bereikt en nog steeds te herkennen als een "éénbeukig dwarshuis", in de traditie van het Brabants "boeren" bouwen van een langgevelboerderij; met z'n lange gevel langs de weg met ook alle belangrijke ingangen. Alle bestemmingsonderdelen, als woning, stal, deel en tas zijn dwars op de lange gevel aangebracht.

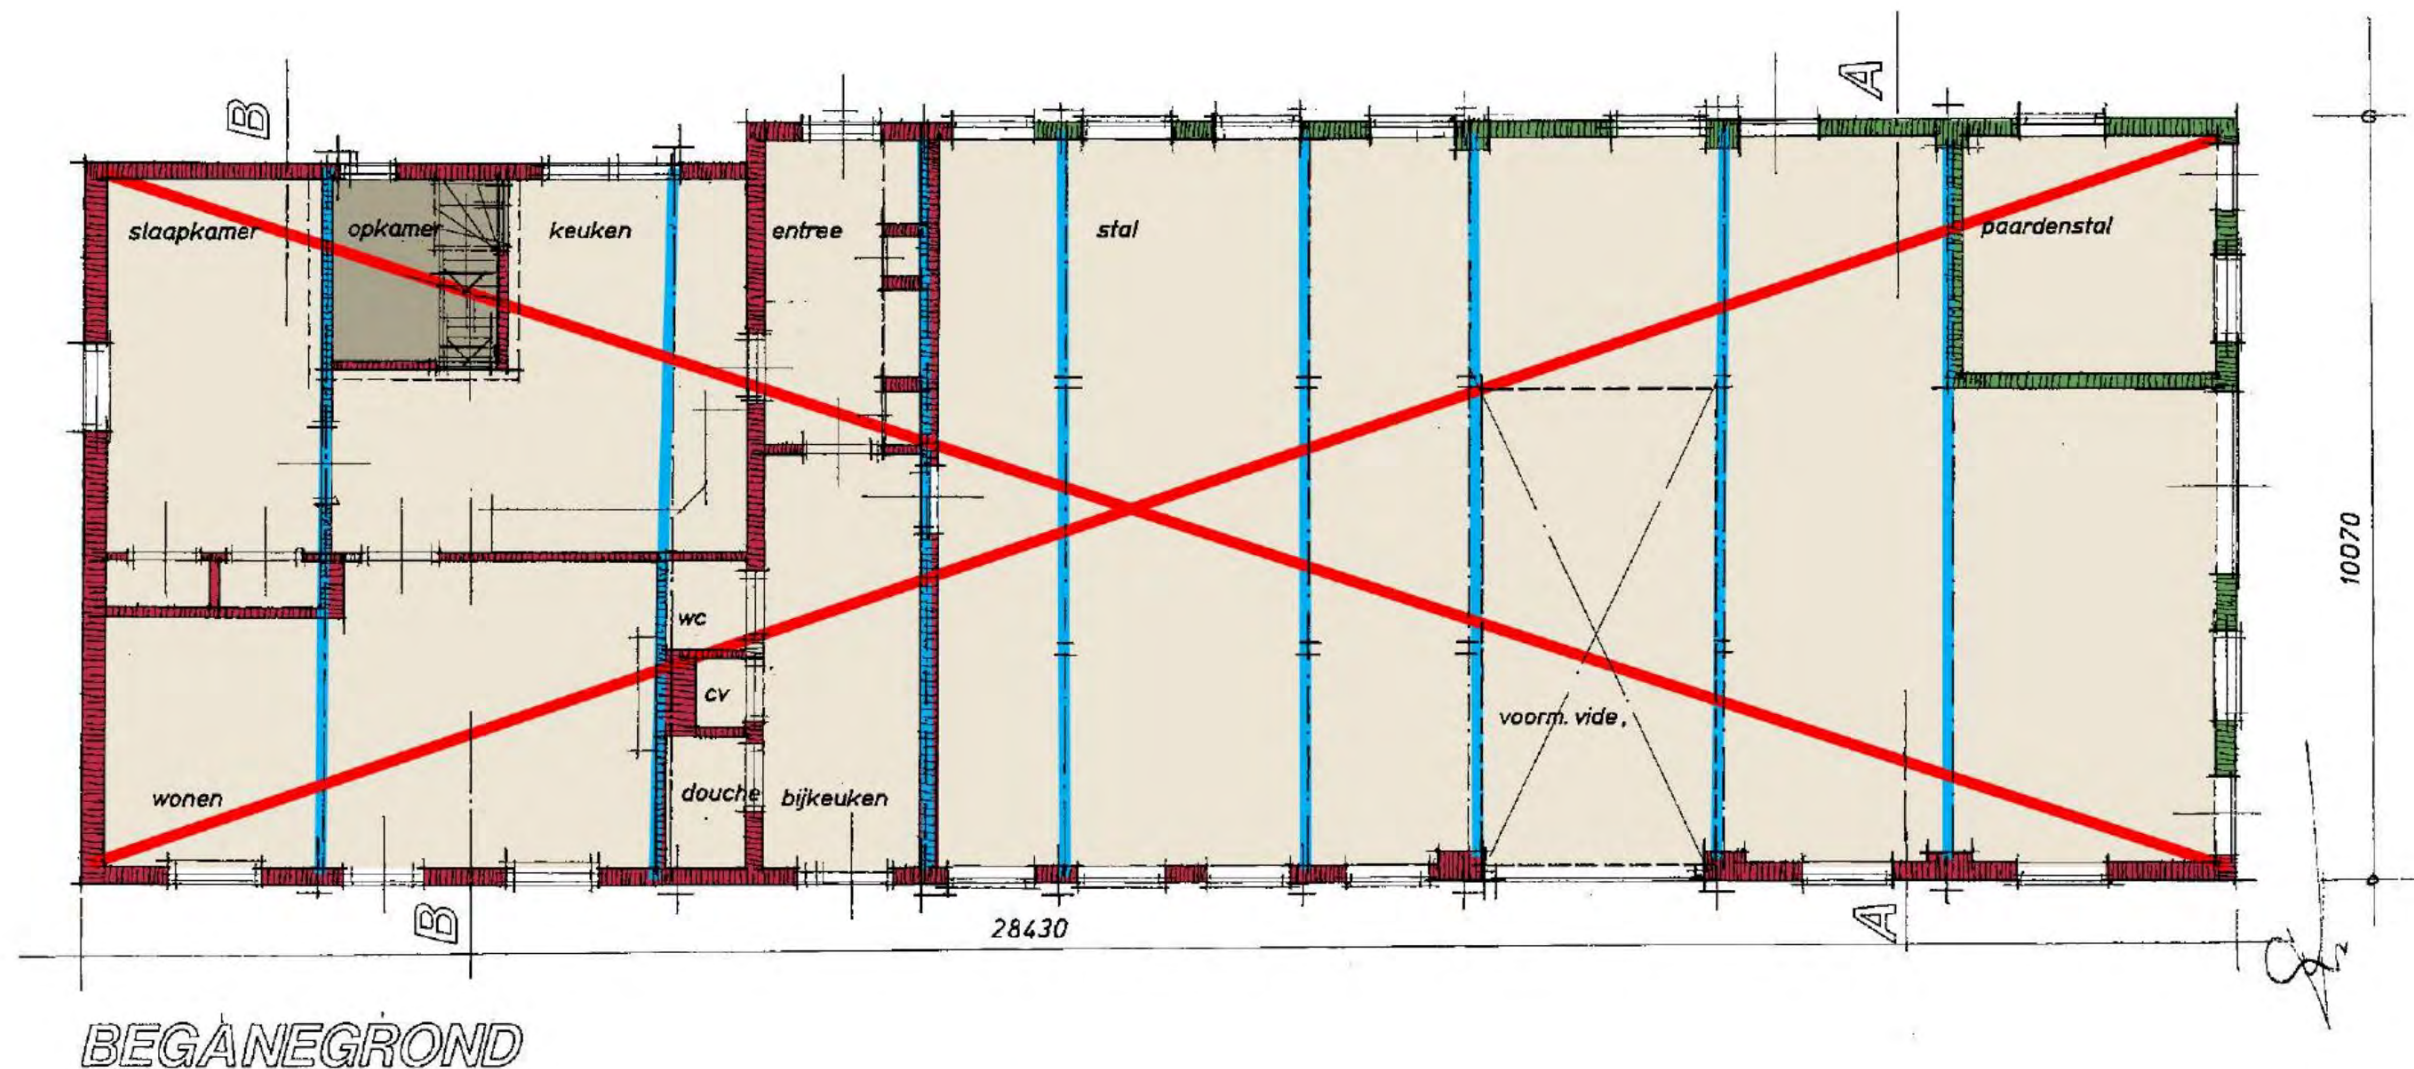
Hoge monumentwaarde gevels / structuur
-

Hoge monumentwaarde als individuele ruimten
-

Hoge monumentwaarde als footprint
-

Hoge monumentwaarde constructie
-

Monumentwaarde van de kap - geheel
-

Indifferente monumentwaarde
