**Boom Effect Analyse**

**Baroniestraat, Boxtel**

Titel : Boom Effect Analyse Baroniestraat, Boxtel  
Versie : Revisie  
Kenmerk : 03P2204960  
Datum rapport : 22-12-2022  
Aantal pagina's : 16 (excl. Bijlagen)  
Projectleider :   
Auteur(s) :   
Inspectiewerk :   
Kwaliteitscontrole :   
Wijze van citeren : Boom Effect Analyse Baroniestraat, Boxtel. Pius Floris, Vught.

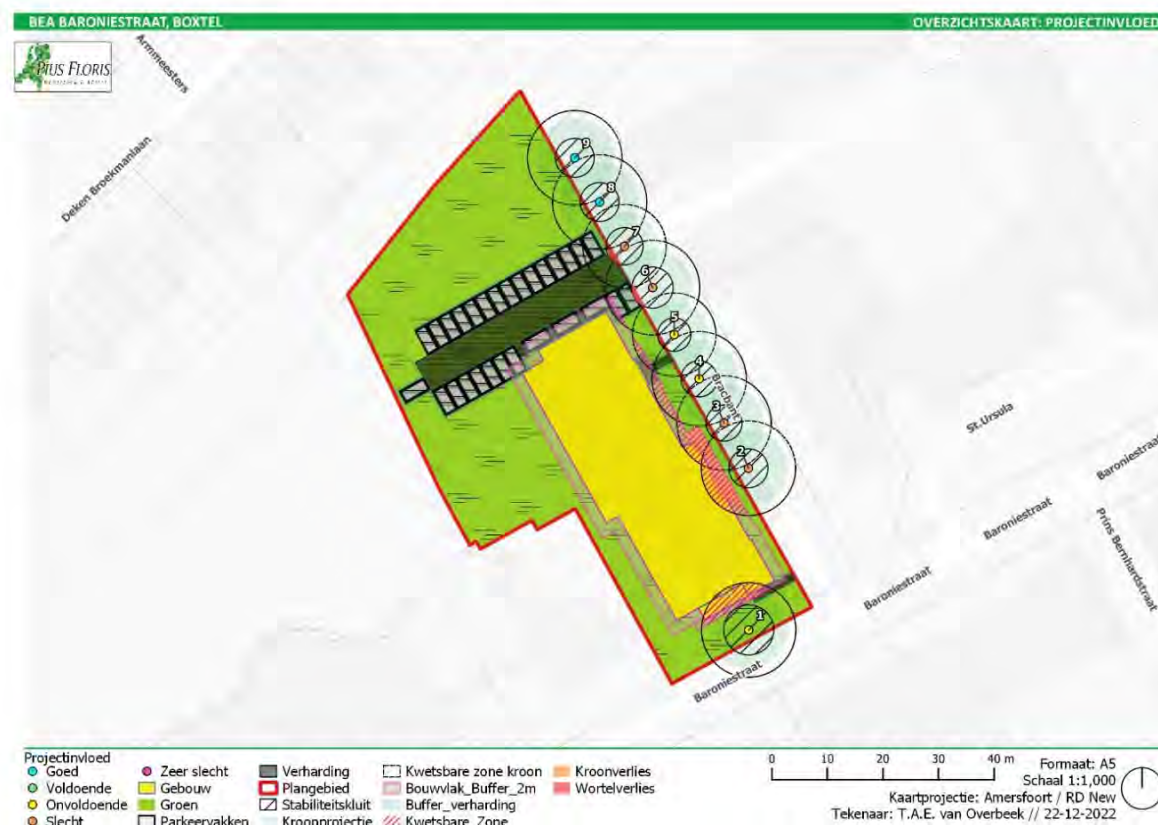
Afbeelding 2: Overzichtskarta projectinvloed ten opzichte van bestaande, te slopen bebouwing

In het huidige ontwerp wordt ruimtelijk beslag gelegd op bomen 6 en 7. De bomen komen in conflict met de aanleg van de nieuwbouw en de verharding. Het conflict bij boom 6 bestaat uit zowel boven- als ondergrondse belemmeringen, bij boom 7 bestaat het conflict enkel ondergronds. De stabiliteitskuiten van bomen 6 en 7 worden aan meerdere zijden omsloten door verharding. Aanlegwerkzaamheden van de inrit en de parkeerplaatsen hebben als gevolg hiervan een aanzienlijk negatieve invloed op deze bomen als gevolg van aantasting van de stabiliteitskruit.

Het ontwerp heeft een aanzienlijk belemmerende invloed op bomen 2 en 3. De kronen van bomen 2 en 3 zullen voor circa 1/3<sup>e</sup> deel van het oppervlak moeten worden gereduceerd. Bij uitvoeren van deze rigoureuze snoei

Het project heeft een belemmerende invloed op bomen 1, 4 en 5. De bouwbuffer overlapt volledig met de boomkronen van deze bomen en de boomkronen zullen daarom ingenomen of opgehoogd moeten worden. Bovendien zal bij boom 1 een gedeelte van het wortelpakket verloren gaan voor de aanleg van het gebouw. De stabiliteitskruit van de boom blijft wel intact.

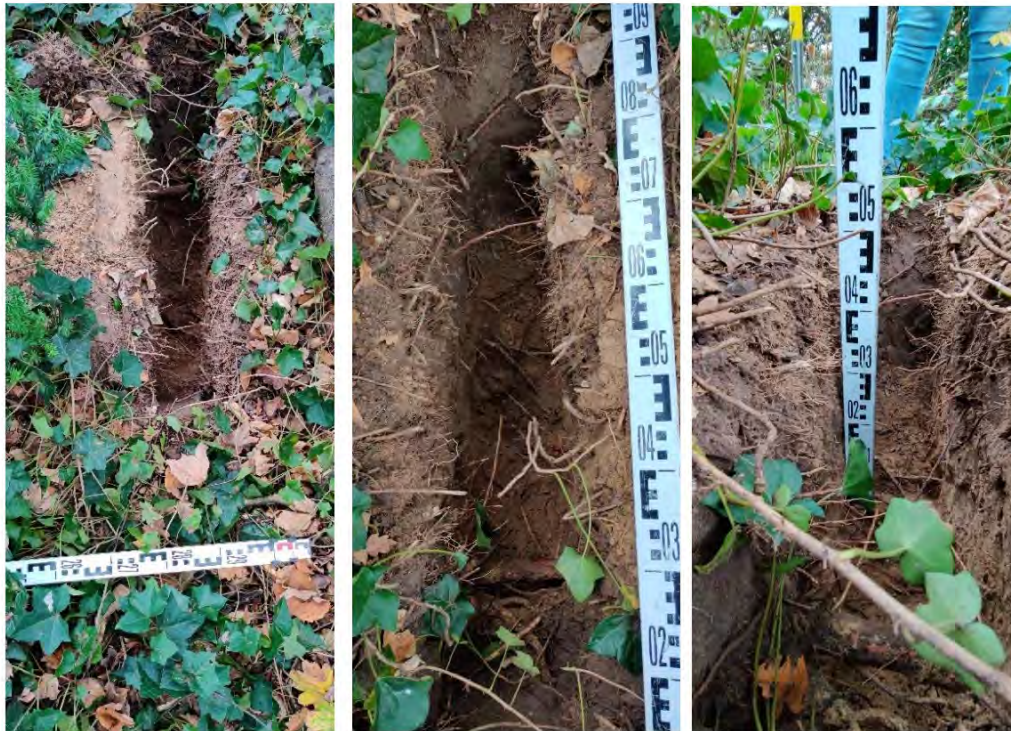
Afbeelding 4: Foto's van sleuf ter hoogte van boom 1, op circa 2,8 meter uit hart van de stam

Op circa 2,8m uit hart van boom 1 worden stabiliteitswortels (diameter 5 á 6cm) aangetroffen op circa 50cm -mv. Boven deze wortels wordt fijne beworteling aangetroffen. De gehele sleuf bestond uit humusrijk zand.

Het ontwerp voorziet in de verwezelijking van een deels enkele bouwlaag onder de boomkroon van boom 1. Een ander deel van de het gebouw wordt 3 bouwlagen hoog maar valt slechts voor een beperkt gedeelte binnen de kwetsbare zone van boom 1. De boomkroon van boom 1 dient rondom licht opgesnoeid te worden zodat een vrije ruimte van circa 4 meter behaald wordt. Hiervoor mogen geen grote gesteltakken afgesnoeid worden. De opdrachtgever heeft aangegeven dat de steiger aan de zuidzijde niet dieper zal worden dan 80 cm vanaf de gevel van het gebouw. Dit geldt zowel voor het gedeelte dat slechts 1 verdieping hoog wordt als voor het gedeelte boven de hoofdingang, wat 3 verdiepingen hoog wordt. Ook dient een tijdens het plaatsen van de steigers ter hoogte de drie verdiepingen boven de hoofdingang met een gediplomeerde boomverzorgers (ETW'er), bepaald te worden of en waar de boom gesnoeid moet worden om de steigers te kunnen zetten. Tot slot mag, omwille van het voorkomen van schade aan wortels, de aanleg van een cunet voor het voetpad naar de hoofdingang aan de zijde van de Baroniestraat niet dieper gegraven worden dan 40 cm -mv.

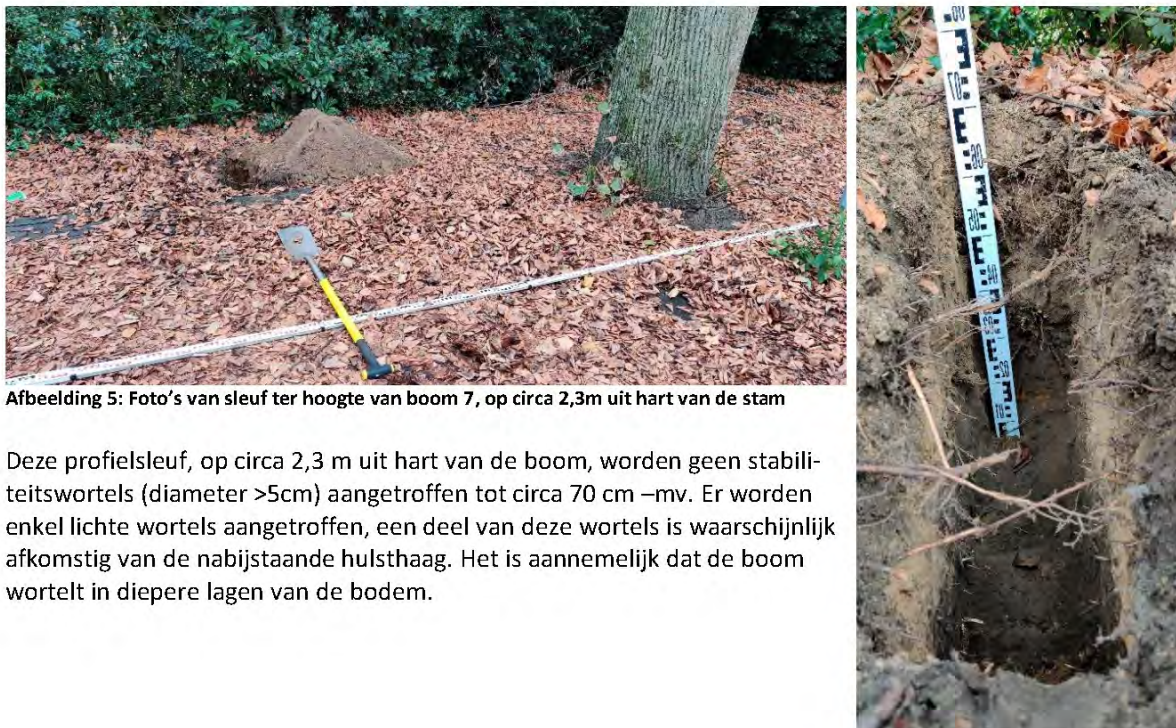
Afbeelding 5: Foto's van sleuf ter hoogte van boom 7, op circa 2,3m uit hart van de stam

Deze profielsleuf, op circa 2,3 m uit hart van de boom, worden geen stabiliteitswortels (diameter >5cm) aangetroffen tot circa 70 cm -mv. Er worden enkel lichte wortels aangetroffen, een deel van deze wortels is waarschijnlijk afkomstig van de nabijstaande hulsthaag. Het is aannemelijk dat de boom wortelt in diepere lagen van de bodem.

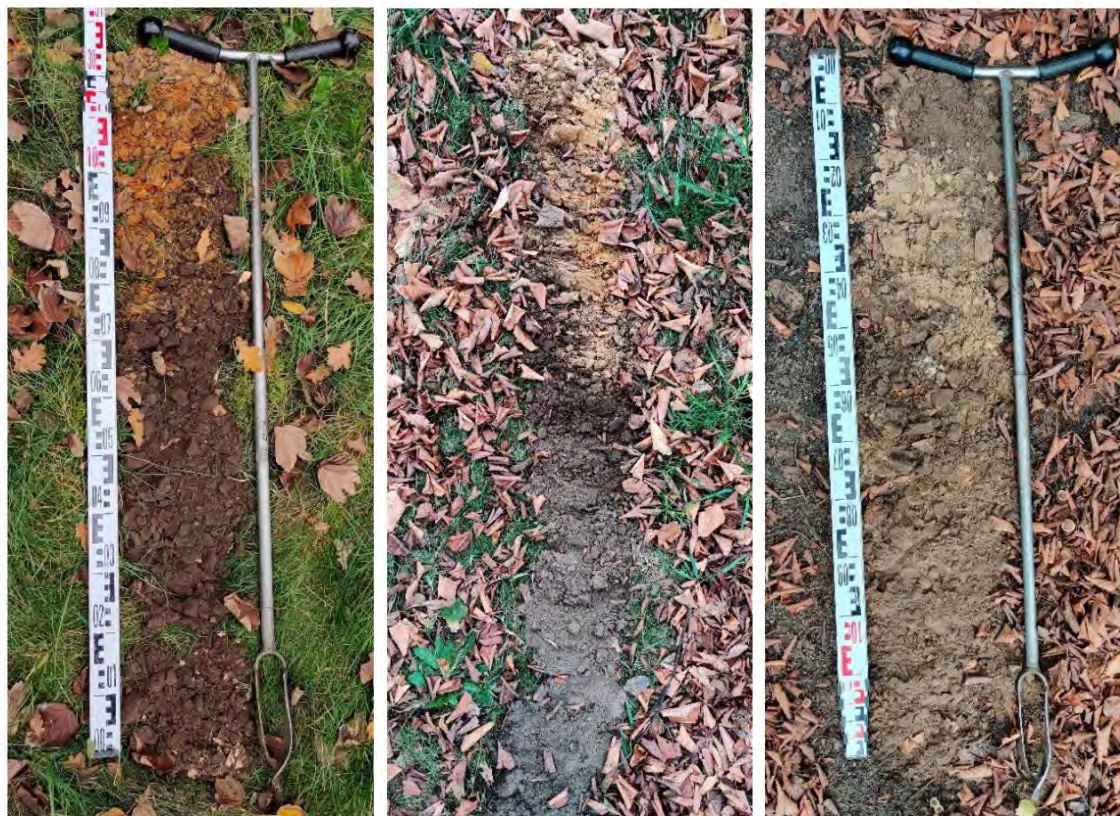
Afbeelding 6: Van links naar rechts boringen 1, 2 en 3.

Profielboringen 1 en 2 tonen een vergelijkbaar beeld van een humeuze toplaag tot circa 80 cm -mv. Daaronder volgt een gemengde zone van humeus en humusarm zand tot circa 100 cm -mv. Daaronder wordt slechts humusloos zand aangetroffen. In boring 1 is de roesthoudende laag sterk opvallend. Dit duidt op een wisselende grondwaterstand en bevestigt de bevindingen van de waterstanden uit de peilbuis.

Profielboring 3 is gedaan op het maaiveld-peil van het 'klooster'. Het maaiveld is hier circa 1 meter hoger gelegen dan ter hoogte van het plangebied. De bodem is hier duidelijk geroerd tijdens de aanleg van de aanwezige verharding. Ook bevat het zand een aanzienlijke hoeveelheid puin.

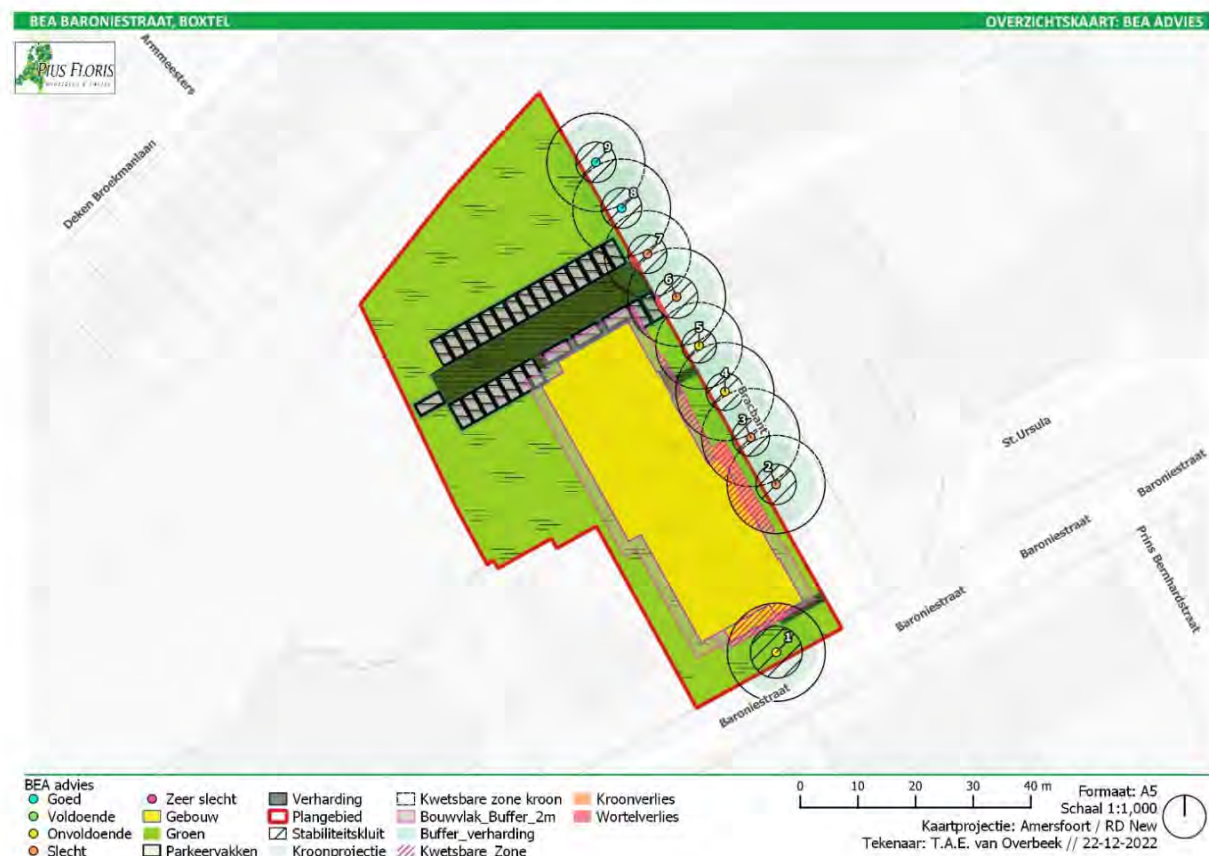
**Afbeelding 7: Overzichtskart BEA Advies**

Voor twee bomen zijn specifieke maatregelen nodig om de bomen duurzaam te behouden. Voor vier bomen zijn ingrijpende maatregelen nodig voor duurzaam behoud. Enkel met een ingrijpende ontwerpwijziging is de duurzame handhaving van één boom mogelijk. Zonder de ingrijpende ontwerpwijziging is de duurzame handhaving van deze boom fataal belemmerd (zie, Tabel 5).

De kronen van bomen 2 en 3 overlappen voor een aanzienlijk deel met de benodigde bouwruimte. Deze bomen zijn echter wel opgesnoeid (6m) en staan circa 1m hoger dan het maaiveld van het plangebied. Als er uit wordt gegaan van een steiger met dezelfde hoogte als het dak van het gebouw (10m), dan moet de kroon van de boom met circa 25% worden gereduceerd. Als uit wordt gegaan van een steiger tot en met de tweede verdieping, dan is de kroon van de boom al hoog genoeg opgesnoeid om hier boven uit te komen. In dit scenario moet de kroon

van de boom circa 2 meter ingenomen worden. Een andere optie om conflict met de bomen te voorkomen is het reduceren van de bouwhoogte, twee in plaats van drie verdiepingen, of het verplaatsen van het gebouw met circa 3 meter in zuidwestelijke richting.

Voor bomen 4 en 5 zijn specifieke maatregelen in de vorm van snoei nodig, vergelijkbaar als bij boom 6. De boomkronen overlappen met de bouwbuffer en afhankelijk van de hoogte en breedte van een steiger zal de

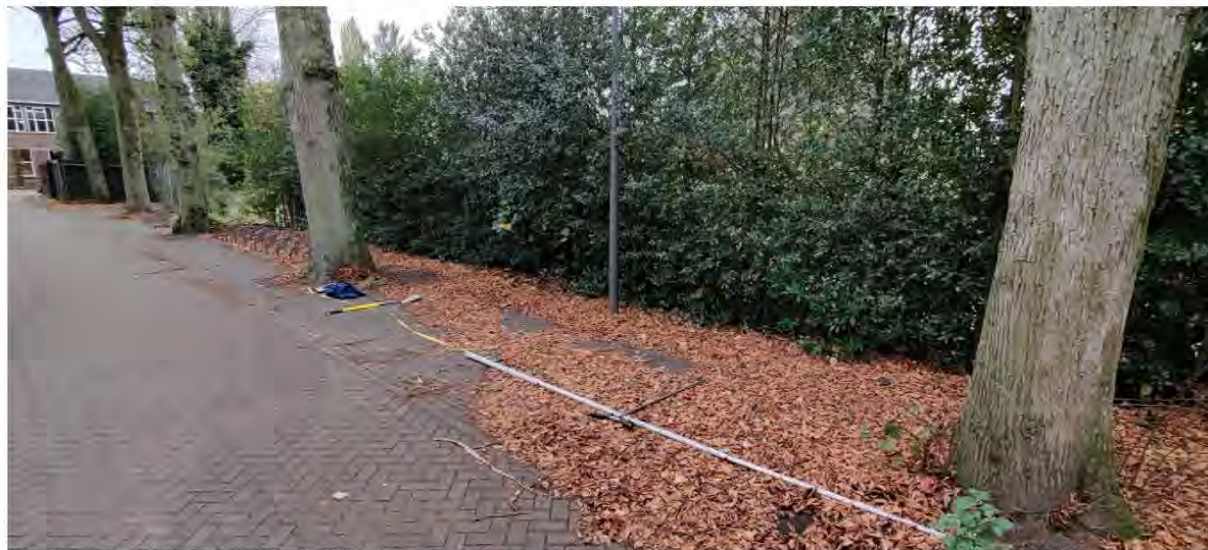
Afbeelding 8: Foto van de ruimte tussen bomen 6 en 7, met een grondboor en schep op de voorgestelde locatie van de inrit

Tussen bomen 6 en 7 is een inrit gepland naar het plangebied. De afstand tussen het hart van de stammen van deze bomen is in het veld opgemeten als 9,4 meter. De inrit is uit de tekening opgemeten als 4,6 meter breed. De inrit richting het plangebied dient exact tussen de stammen van de bomen te worden aangelegd. De afstand van de goot aan de rand van de weg tot de grens van het plangebied is circa 5 meter. Vanaf de kant molgoot tot aan de hulsthaag mag de inrit niet meer dan 0,5 meter zijn gezakt. Op deze manier wordt zo weinig mogelijk groeiruimte van de bomen weggenomen. Aan de randen van de inrit moet het talud worden aangelegd met een verhouding van maximaal van 1:1. Tevens dient de inrit niet breder te worden aangelegd dan de aangegeven 4,6 meter tot minimaal voorbij de stabiliteitskluit. De aanlegwerkzaamheden van deze inrit dienen te worden begeleid door een vakbekwaam boomtechnisch toezichthouder.

De dichtsbijzijnde parkeerplaatsen tegen bomen 6 en 7 mogen niet worden verwezenlijkt. De eerste parkeerplaats dient buiten de stabiliteitskluit te worden aangelegd.
