**Bomen effect analyse  
Rondutje 11  
Te Boxtel**

Opdrachtgever: Janssen de Jong  
[REDACTED]  
Science Park Eindhoven 5049  
5692 EB SON EN BREUGEL

Kenmerk: PRPOA24-00141  
Datum rapport: 21 maart 2024  
Geschreven: [REDACTED]  
Gezien: [REDACTED]

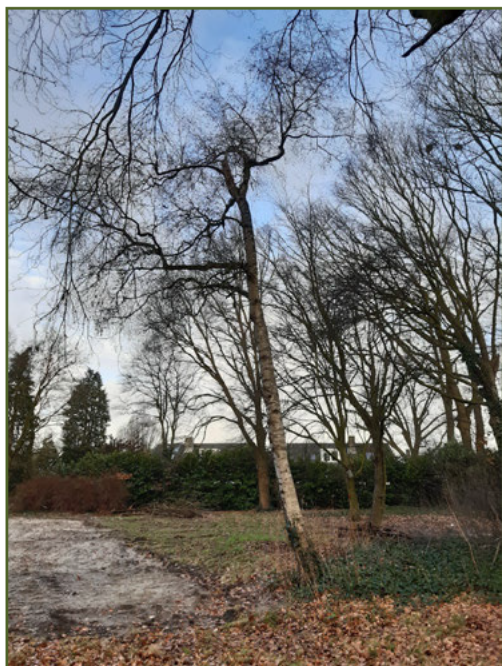
Afbeelding 3: Berk (nr. 17) met uitgebroken top

| Boomnummer | Soort wetenschappelijk | Soort Nederlands | Stam diameter cm | Hoogte | Conditie | Levensverwachting | Gebreken stam | Gebreken kroon | Maatregel | Urgentie | BCV | Status BVC | BEA |
|---|---|---|---|---|---|---|---|---|---|---|---|---|---|
| 17 | Betula pendula | Ruwe berk | 35 | 9-12 | Redelijk | 10-15 jaar | Geen doorgaande top, uitgebroken | Inrotting hoofdtak | | | Over 3 jaar | Boom zonder noemenswaardige gebreken | Vellen ruimtelijk beslag |

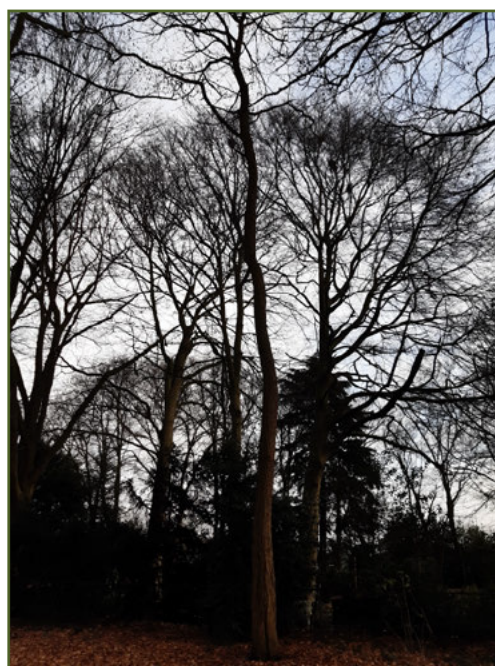
Afbeelding 4: Acacia (nr. 11) met verkeerde dikte-lengteverhouding (concurrentie)

| Boomnummer | Soort wetenschappelijk | Soort Nederlands | Stam diameter cm | Hoogte | Conditie | Levensverwachting | Gebreken stam | Gebreken kroon | Maatregel | Urgentie | BCV | Status BVC | BEA |
|---|---|---|---|---|---|---|---|---|---|---|---|---|---|
| 11 | Robinia pseudoacacia | Robinia | 40 | 24-30 | Matig | 10-15 jaar | Stam lengte verhouding | Zwaar dood hout | Snoeien | Binnen 1 jaar | Over 3 jaar | Risicoboom | Vellen ruimtelijk beslag |

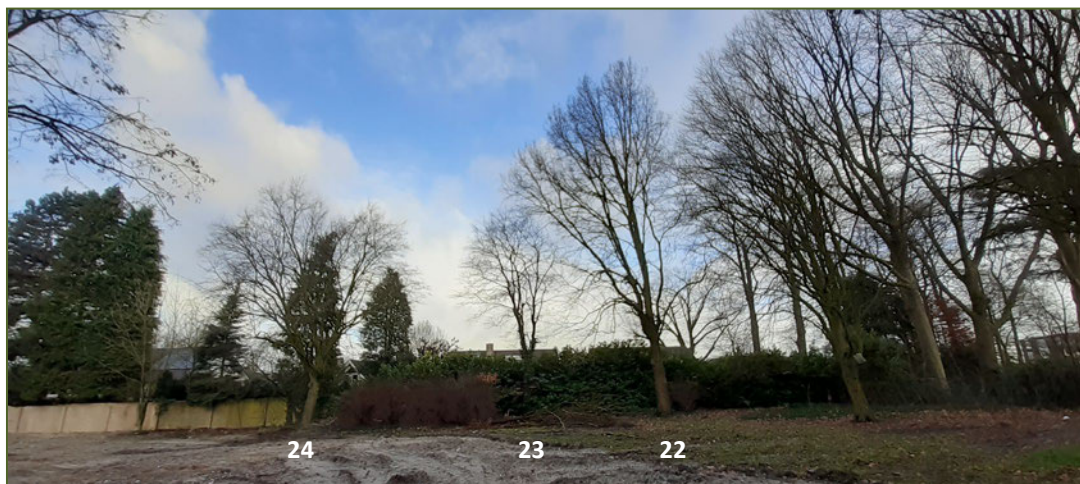
Afbeelding 5: Een aantal bomen die in beginsel een goede kwaliteit hebben. Boom 23 wordt in het plan opgenomen.

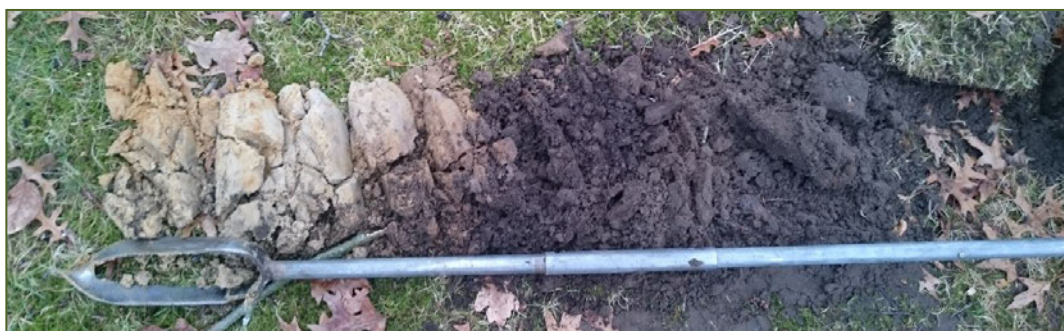
De voornaamste beworteling bevindt zich in de laag van 0 tot 70 cm beneden maaiveld. Er zijn geen storende lagen aangetroffen. De bomen hebben om deze reden een normale stabiliteitskluit kunnen ontwikkelen. Men kan veiligheidshalve uitgaan van een stabiliteitskluit met een diameter van 8x de stamdiameter. Een kaart met daarin de geprojecteerde stabiliteitskluiten van de bomen is opgenomen in bijlage 2.

Afbeelding 7: Typische bodemopbouw op het perceel van Rondutatie

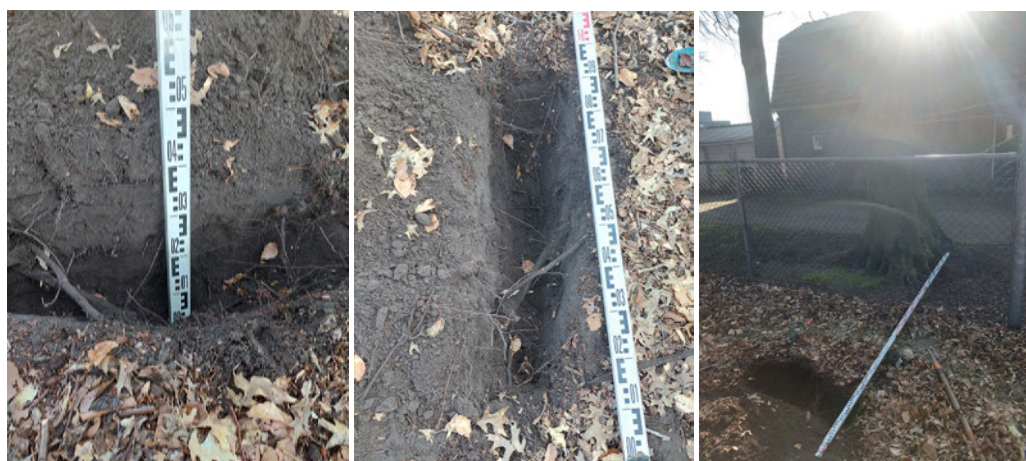
Afbeelding 8: Groeiplaatsonderzoek 1

Groeiplaatsonderzoek 1 betreft een proefsleuf tot 50cm beneden maaiveld (voorts -mv) op 2,5m uit het hart stam van de bomen ten zuiden van het perceel in noordelijke richting (Afbeelding 5). De bodem bestaat hier uit zeer humeus matig fijn zand. Over de gehele diepte is sprake van fijne beworteling ( $\varnothing \leq 1,5$  tot 0,5cm). Op circa 20cm -mv zijn wortels van  $\varnothing 2-3$ cm aangetroffen.

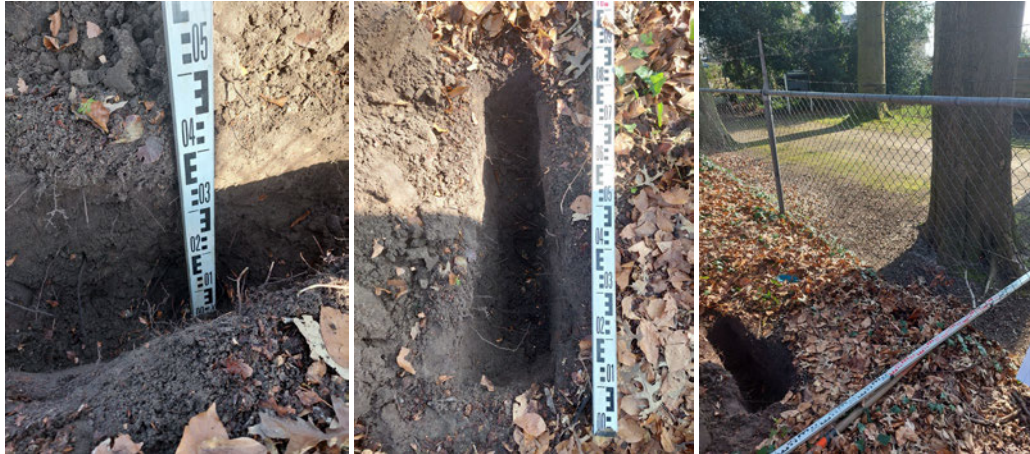
Afbeelding 9: Groeiplaatsonderzoek 2

Groeiplaatsonderzoek 2 betreft een proefsleuf tot 50cm beneden maaiveld (voorts -mv) op 2,2m uit het hart stam van de bomen ten zuiden van het perceel in noordelijke richting (Afbeelding 5). De bodem bestaat hier uit zeer humeus matig fijn zand. Over de gehele diepte is sprake van fijne beworteling ( $\varnothing \leq 0,5$  tot 1,5cm).

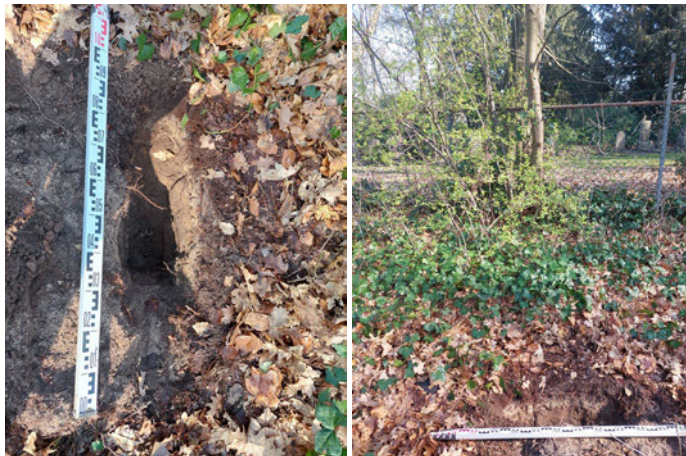
Afbeelding 10: Groeiplaatsonderzoek 3

Groeiplaatsonderzoek 3 betreft een proefsleuf tot 65cm beneden maaiveld (voorts -mv) op 2 m uit het hek welke de grens aan duidt aan de oostzijden van het perceel in westelijke richting (Afbeelding 5). De bodem bestaat hier tot 25 cm -mv uit wit zand. Verder bestaat de bodem uit zeer humeus matig fijn zand. Over de gehele diepte is sprake van extensief fijne beworteling ( $\varnothing \leq 0,5\text{cm}$ ).

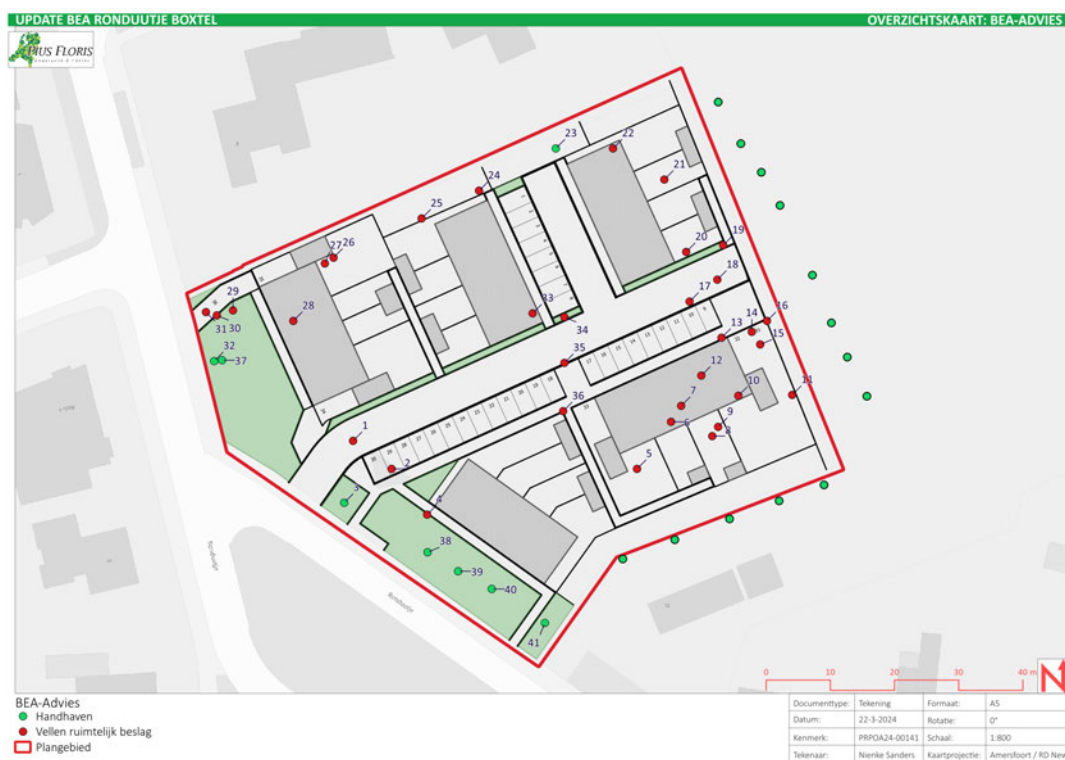
- Vellen ruimtelijk beslag t.a.v. ontwerp (34 stuks);
- Behoud zonder knelpunten (8 stuks + alle bomen buiten het projectgebied). Boom 3 is voornamelijk te behouden zonder knelpunten wel zou deze mogelijk weg moeten mocht er gekozen worden om hier een extra parkeervak te plaatsen.

Afbeelding 7: BEA-Advies aan de hand van het meest recente ontwerp.

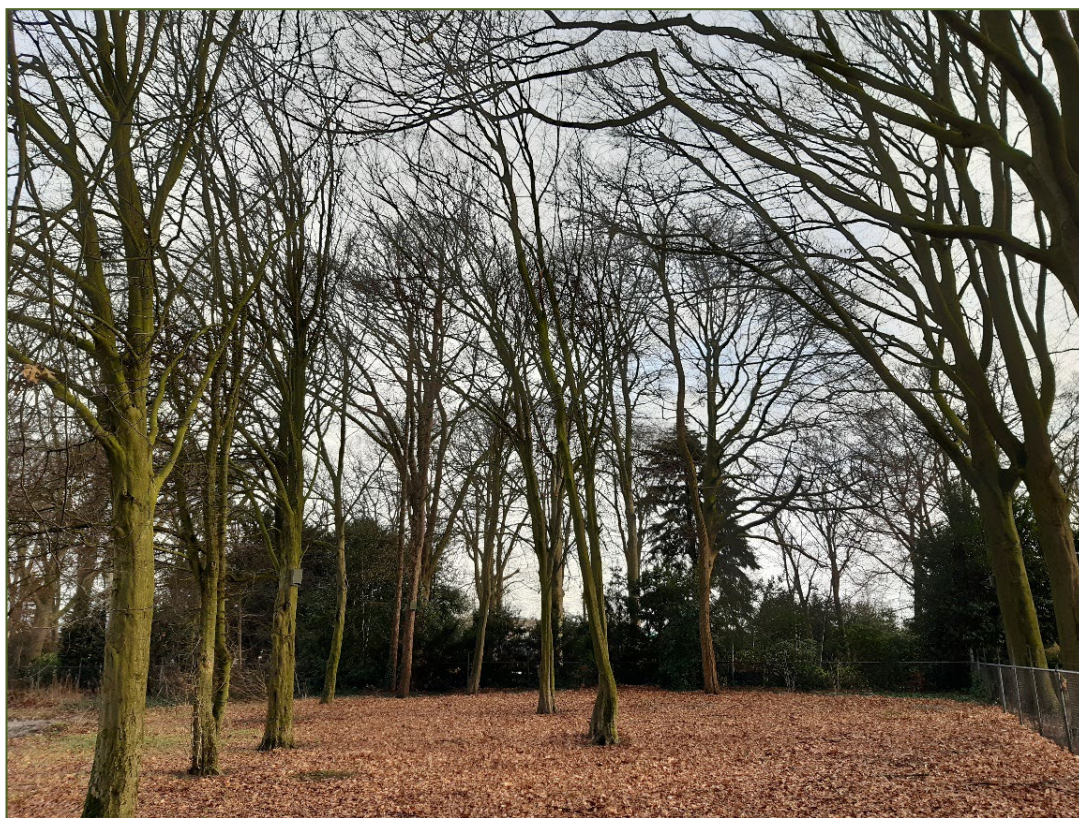
In totaal hebben 21 bomen beperkingen in het kader van duurzame instandhouding. Deze beperkingen betreffen o.a. eenzijdige kronen, onderstandigheid, gevaarlijke dikte-lengteverhouding. Een groot deel van deze bomen zijn ontwikkeld als boomgroep. De bomen zijn met elkaar opgegroeid en daardoor zijn de bomen aan de randen éézijdig ontwikkeld en hebben de tussenstaande bomen een grotere lengtegroei dan diktegroei gehad. Herstel van deze situatie is niet aannemelijk. In een situatie waar woningbouw gerealiseerd wordt in de nabijheid van deze bomen is behoud van deze bomen niet wenselijk.

*Afbeelding 8:* Zicht op bomen met eenzijdige kronen, verkeerde dikte-lengteverhouding in het zuidoosten van het perceel.
