Datum : 20 januari 2018  
Betreft : BEA Vijverstraat 1 Prinsenbeek  
Kenmerk : NB/2017025

**BOOM EFFECT ANALYSE  
TERREIN MICHAEL COLLEGE  
VIJVERSTRAAT 1  
PRINSENBEEK**

Opdrachtgever : Rho Adviseurs B.V.  
Delftseplein 27b  
3013 AA Rotterdam

Rapportnummer : NB/201725

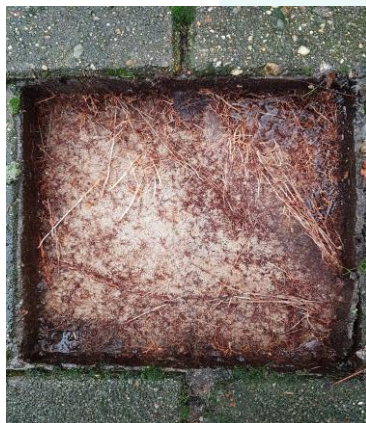
Ter plaatse van boring B01 is in de bovenlaag direct onder de tegel een matige (haar) wortelactiviteit waargenomen. Op de onderstaande foto zijn de wortels duidelijk zichtbaar. In de overige boringen is slechts een zwakke tot matige wortelactiviteit waargenomen.

Haarwortels direct onder de tegel

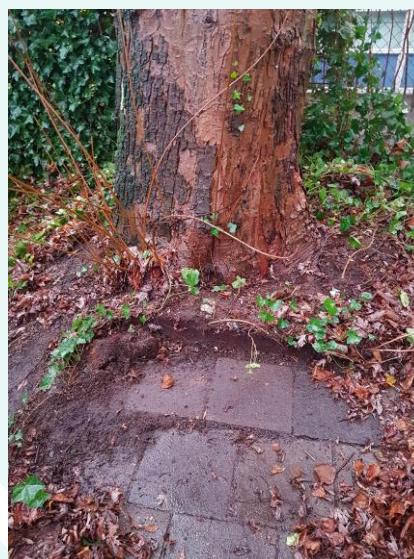
Jongloten en wortelopdruk door te kleine plantspiegel

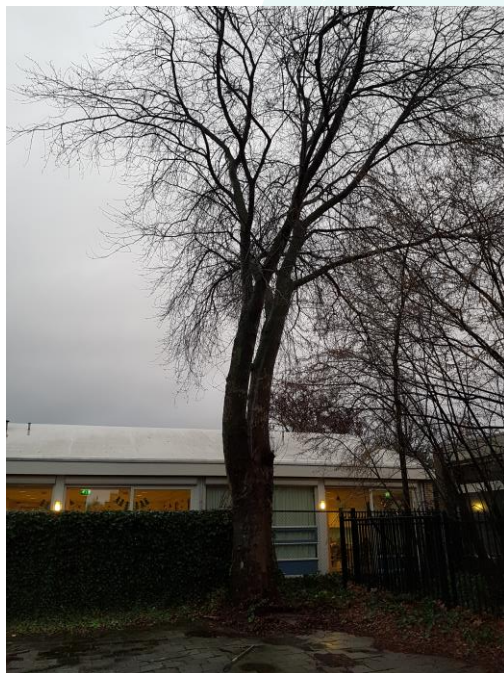
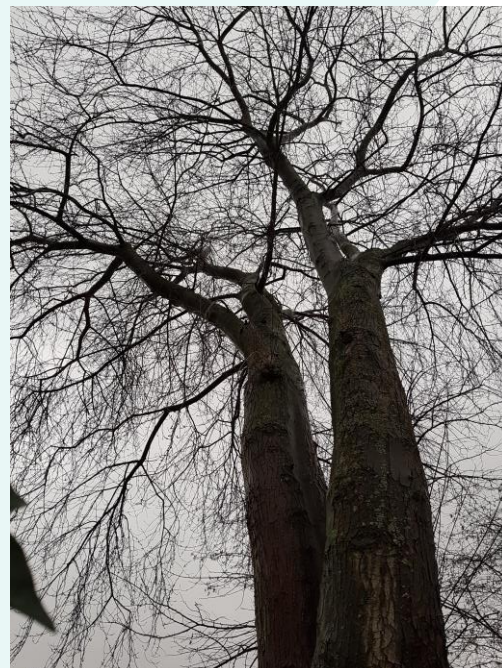
De boom is gezond en heeft een redelijk goede kroonontwikkeling welke eenzijdig in noord oostelijke richting, door vermoedelijk licht gebrek is doorgroeid. De stamvoet heeft jongloten.

De boom bevat geen gevaarlijk dood hout, is goed onderhouden, maar wel (te) hoog opgekroond tot circa 6 à 7 meter.

De boom heeft een dubbele stam, welke redelijk goed vergroeid is met de hoofdstam. De zilveresdoorn is aan de kant van de speelplaats te hoog opgekroond, waardoor er geen juiste stam-kroon verhouding is.

Zilveresdoorn nr. 1 met een dubbele stam

In verband met het feit dat het gewicht van de boom zich voornamelijk in noord-oostelijk richting bevindt, en de kroon ver overhangt naar het kinderdagverblijf, dient een gewichtsreductie snoei uitgevoerd te worden.

Door een gewichtsreductiesnoei in combinatie met het verwijderen van dood hout, jongloten, kruisende en schurende takken en een vormsnoei is de boom veilig en op beeld. Tevens dient de dubbele stam van de zilveresdoorn verankerd te worden.

Voor de toekomstige situatie dient met er voor te zorgen dat de boom een ruim voldoende plantspiegel heeft, en dient men tijdens de bouw en de aanleg van de parkeervakken de regels van de Bomenposter en de 10 geboden voor aanleg of bouw bij bomen in acht te nemen (zie bijlage 6).

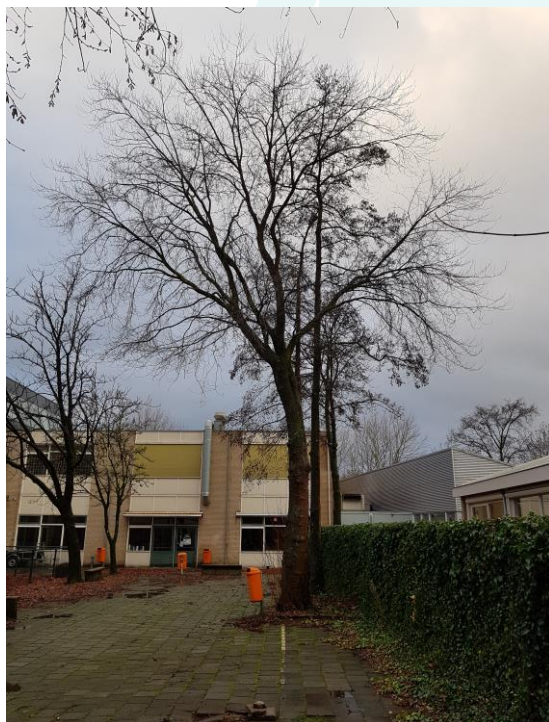
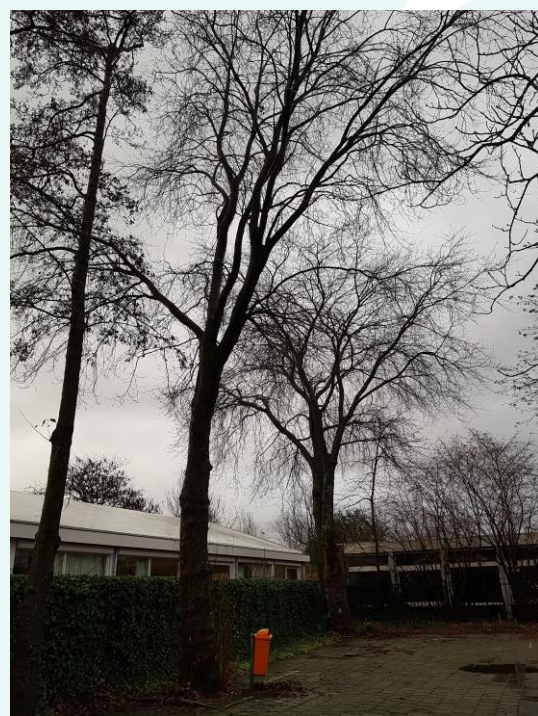
Op een afstand van circa 3,5 meter in noordwestelijke richting staat een els. Deze boom belemmert de doorgroei van de kroon van de zilveresdoorn.

Zilveresdoorn helt over in zuid westelijke richting

Geconstateerd is dat de zilveresdoorn een afwijkende kroonontwikkeling in zuid westelijke richting heeft, door vermoedelijk licht gebrek van de in de nabijheid staande elzen.

In verband met het feit dat het gewicht van de boom zich voornamelijk in zuid-westelijke richting bevindt dient een gewichtsreductiesnoei in combinatie met het verwijderen van doodhout, jongloten, kruisende en schurende takken en een vormsnoei uitgevoerd te worden, zodat de boom veilig en op beeld is.

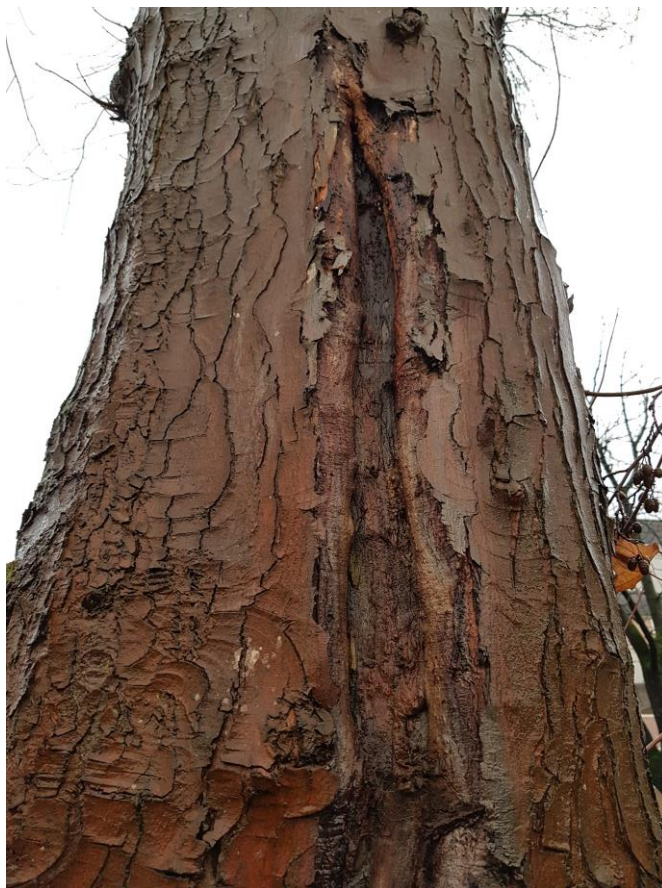
Op de stamvoet is een stamvoet-wond aangetroffen. De wond begint op een hoogte van 65 cm en loopt door tot een hoogte van 250 cm. De boom overgroeit zijn wond echter goed.

Stamvoet wond zilveresdoorn nr. 2 (nader onderzoeken)

Geadviseerd wordt een nader onderzoek naar de verwonding uit te laten voeren.

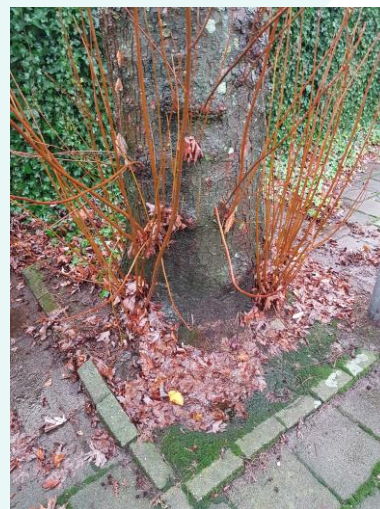
De boom heeft een te kleine plantspiegel van ongeveer 1,6 x 1,6 m<sup>1</sup>.

Plantspiegel met jongloten

Voor de toekomstige situatie dient met er voor te zorgen dat de boom een ruim voldoende plantspiegel heeft, en dient men tijdens de bouw en de aanleg van de parkeervakken de regels van de Bomenposter en de 10 geboden voor aanleg of bouw bij bomen in acht te nemen (zie bijlage 6).

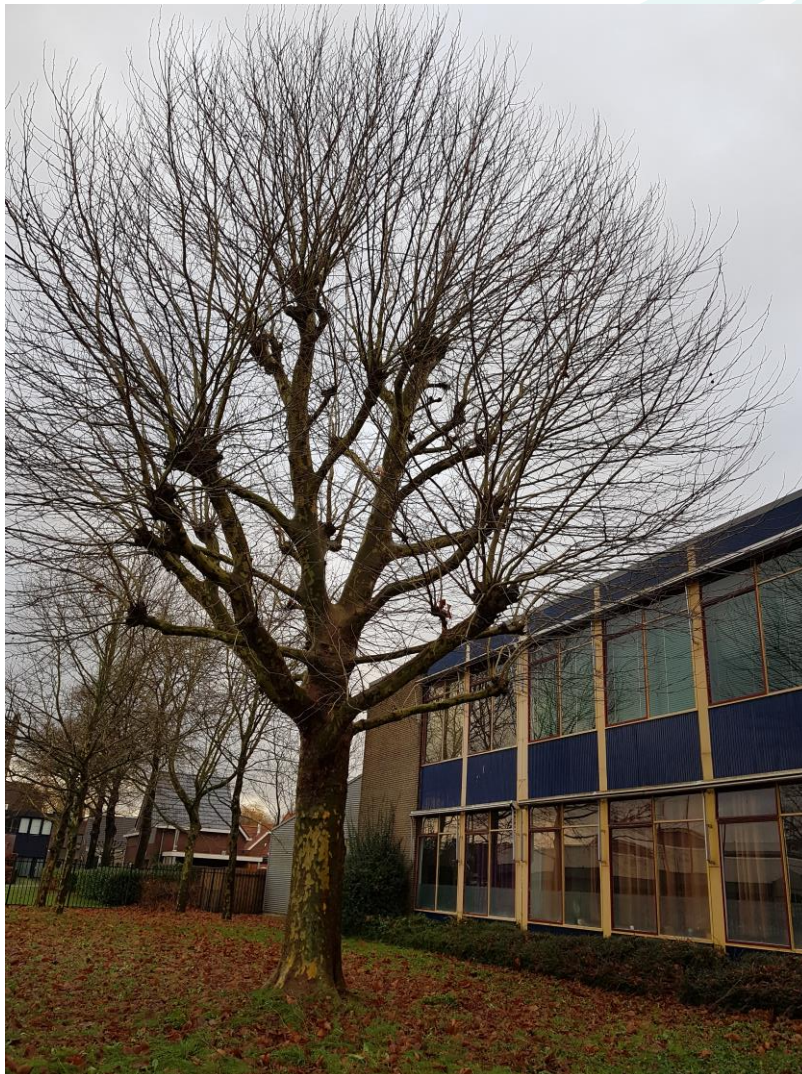
De boom is gezond en heeft een goede kroonontwikkeling. Er zijn geen aantastingen in de vorm van bacteriën of schimmels aangetroffen. De boom is onderhouden en op beeld. Dit betekent dat de boom wat onderhoud betreft veilig is, en geen directe overlast geeft.

Plataan in groenstrook

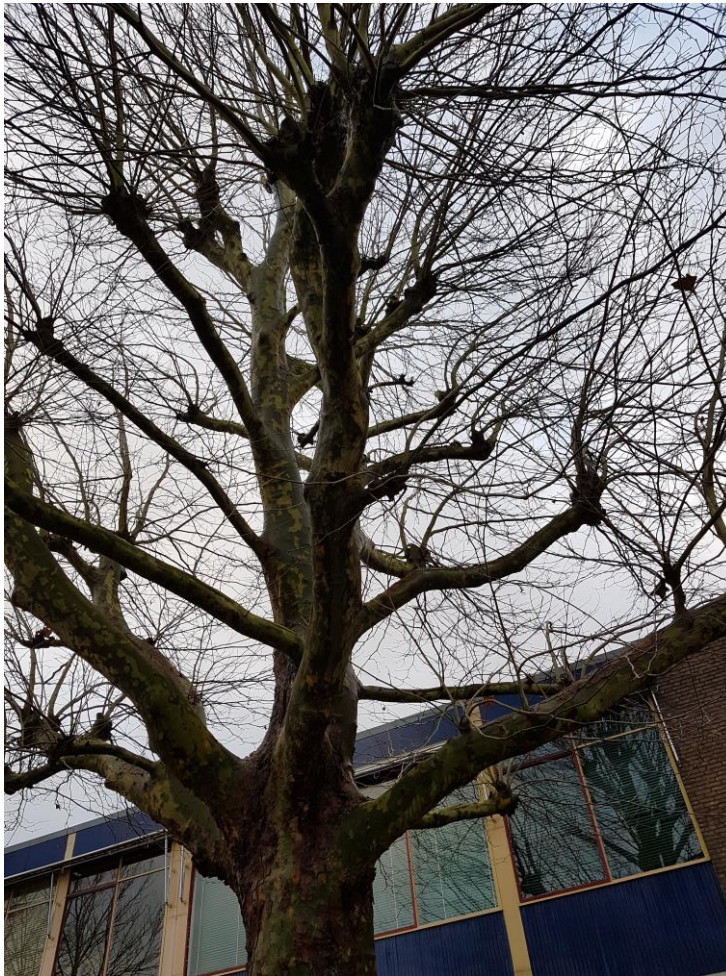
De plataan is gekandelaberd. De doorgaande gesteltakken zijn behouden. Uit de takstompen zijn weer jongloten gegroeid die op hun beurt weer nieuwe takken vormen. Deze nieuwe takken groeien sneller en zullen regelmatig moeten worden uitgedund of ingekort. Opgemerkt wordt dat de zijtakken, ontstaan na kandelaberen altijd zwakker zijn dan de oorspronkelijke doorgaande takken.

Gekandelaberde kroon van de plataan.

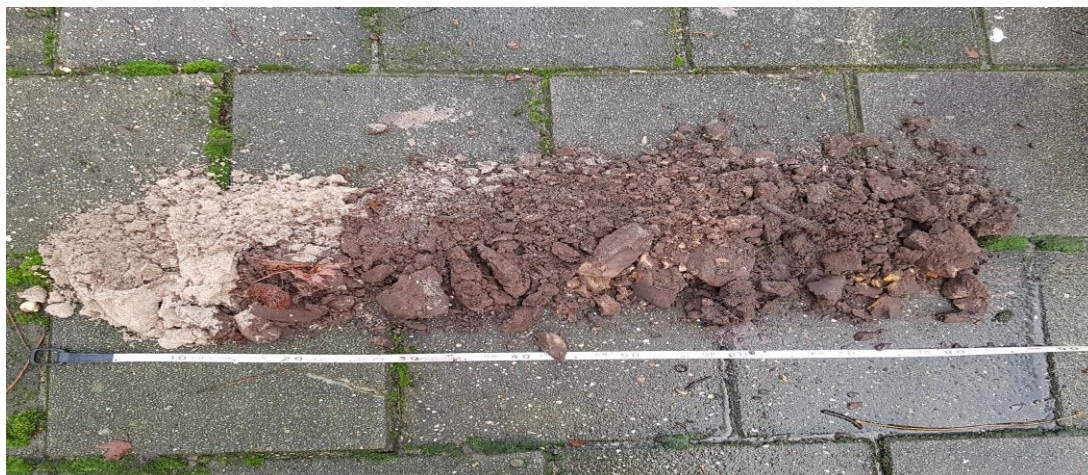
Boring B01

| Boomnummer | Traject cm -mv | Waarnemingen |
|---|---|---|
| B01 | 6 – 10 | Haarwortelpakket direct onder de tegel |
| | 10 - 60 | Matig wortelhoudend |

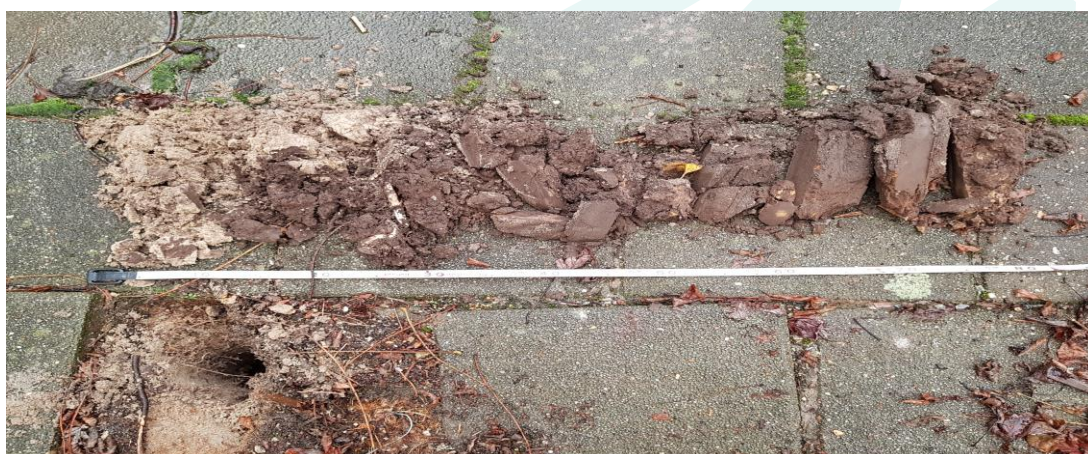
Boring B02

| Boomnummer | Traject cm -mv | Waarnemingen |
|---|---|---|
| B02 | 6 – 20 | Geen wortel activiteit |
| | 20 – 50 | Zwak wortelhoudend |
| | 50 – 80 | Geen wortel activiteit |

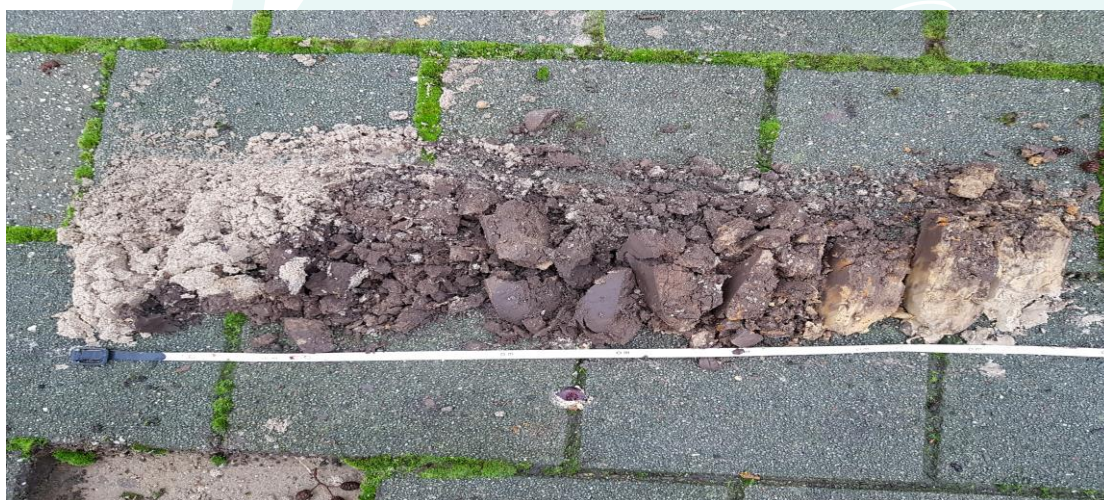
Boring B03

| Boomnummer | Traject cm -mv | Waarnemingen |
|---|---|---|
| B03 | 6 - 15 | Zwak wortelhoudend |
| | 15 - 60 | Matig wortelhoudend |
| | 60 - 90 | Zwak wortelhoudend |
