## Notitie

Instandhouding van Rijksmonument Villa Trianon aan de Baronielaan 228 te Breda.

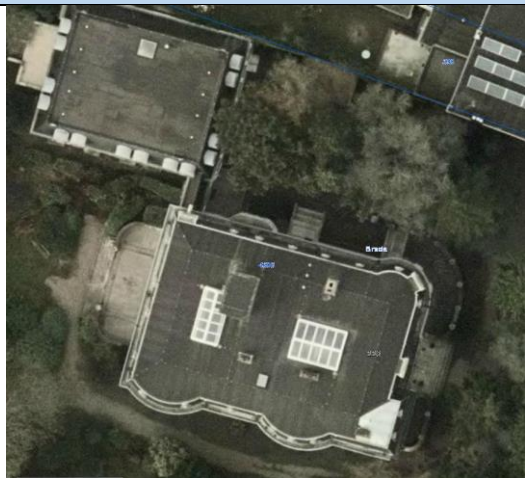
| Onderdeel | Dakbedekking | Foto |
|---|---|---|
| Omschrijving | Het flauw hellende dak is waarschijnlijk voorzien van bitumineuze dakbedekking (gezien de foto). Van origine zou hier waarschijnlijk een zinken fels- of roevendak op hebben gezeten | |
| Constatering | Op de zolders is gezien dat er delen van de stucplafonds los laten. | |
| Oorzaak | Kleine lekkage t.g.v. verouderde dakbedekking en los laten van de randaansluitingen. | |
| Ernst | Lekkages kunnen vervolgschade geven aan de monumentale afwerkingen in het interieur. Oude bouwmaterialen kunnen worden aangetast door schimmels en zwam. Deze schimmels en zwammen kunnen de bouwdeelen vervolgens weer verder aantasten. | |
| Omvang | Gehele flauw hellende dak van het hoofdgebouw. | |

| Onderdeel | Dakbedekking | Foto |
|---|---|---|
| URL + niveau | Dak voorzien van een deugdelijke dakbedekking. Mogelijk kan de bestaande bedekking hersteld worden d.m.v. nieuwe randaansluitingen, anders dient er een volledig nieuwe dakbedekking aangebracht te worden. | |

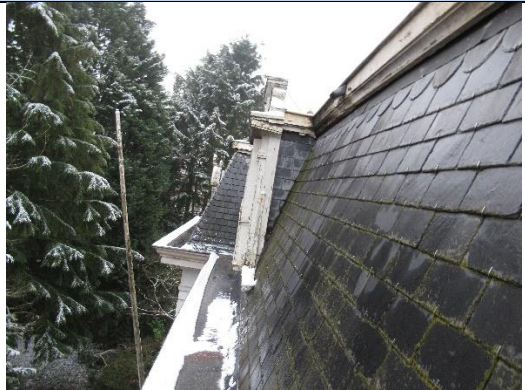
| Onderdeel | Dakbedekking | Foto |
|---|---|---|
| Omschrijving | De hellende daken zijn voorzien van leien in maasdekking. Deze leien zijn gemonteerd met leihaken. Het type lei is waarschijnlijk een Penhryn lei (gezien de paars grijze kleur)<br>Dit leien dak is niet het oorspronkelijke dak (gezien de montage methode en de goede staat). De staat van het leien dak is goed, mogelijk op een aantal kleine details na (uitgezakte leien) | |
| Constatering | Geen gebreken | |
| Oorzaak | Dak is niet ouder dan 40 jaar | |
| Ernst | N.v.t. | |
| Omvang | Geheel | |

| Onderdeel | Dakbedekking | Foto |
|---|---|---|
| URL + niveau | URL 4010 Historisch leidak niveau 1 conserveren/ onderhouden<br>(schoonhouden van alg en mossen) eventuele uitgezakte leien vastzetten met haken | |

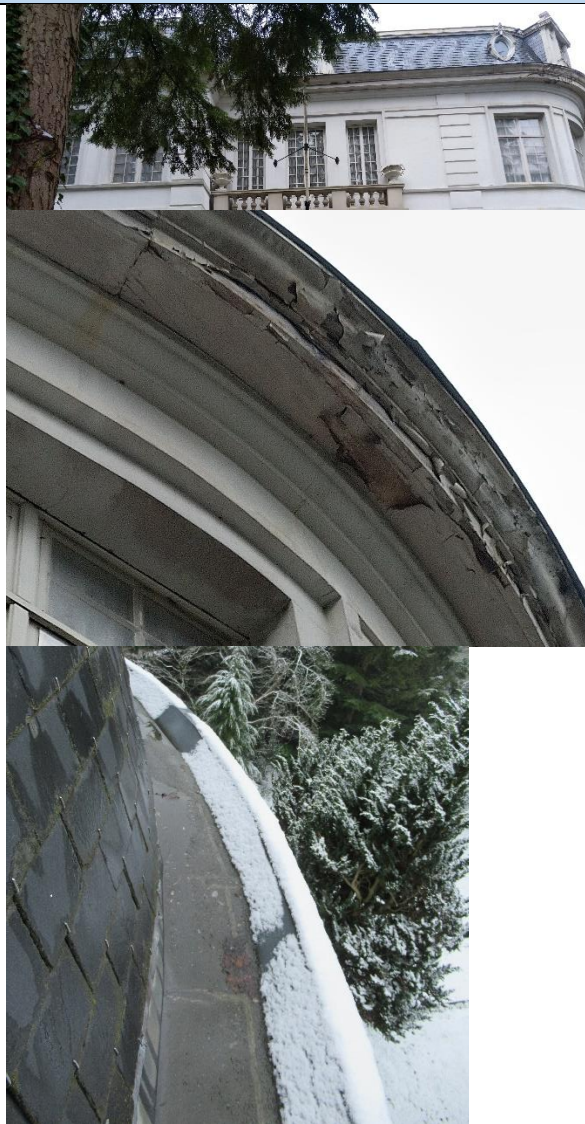
| Onderdeel | Zinken goten | Foto |
|---|---|---|
| Omschrijving | De goten die de overgangen maken tussen gevels en het hellende dak zijn uitgevoerd in zink. In de goten zitten geen expansiestukken. | |
| Constatering | Het houtwerk onder de goot is sterk aangetast en zeer schraal. | |
| Oorzaak | Scheuren en openstaande lassen in de zinken goot. | |
| Ernst | Lekkages aan de goten zorgen voor vervolg schade aan omliggend houtwerk en kan zorgen voor schimmel en zwam aan omliggend hout. Lekkage zullen ook negatief zijn voor de monumentale binnenafwerking. | |
| Omvang | Alle zinken goten | |

| Onderdeel | Zinken goten | Foto |
|---|---|---|
| URL + niveau | <p>URL 4011 Niveau 2 (repareren) en 3 vernieuwen A kopiëren en C verbeteren.</p> <p>Blz 56 paragraaf 3.9.3.1</p> <p>Blz 60 en 61 paragraaf 3.9.4.4</p> <p>Vervangen van de bestaande zinken goten met een kraal aan de voorzijde.</p> <p>Verbeteringen die kunnen worden uitgevoerd zijn: aanbrengen van expansie stukken en het aan brengen van een ventilerende onderconstructie tussen het zink en de gootbodembodem. Ter voorkoming van zink-wit</p> | |

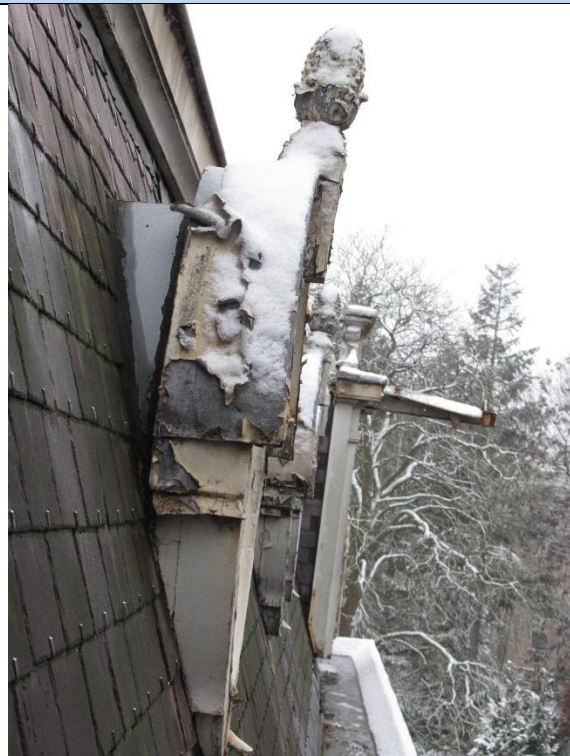
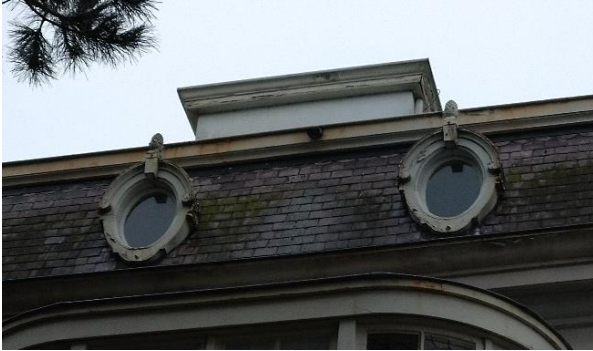
| Onderdeel | Zinken dakkapellen (oeil de boeuf) | Foto |
|---|---|---|
| Omschrijving | Op het hellende leien dak zijn zinken oeil de boeuf's geplaatst. | |
| Constatering | De zinken oeil de boeuf's vertonen lekkages | |
| Oorzaak | Ouderdom van het materiaal (zinken onderdelen hebben doorgaans een levensduur van 80 tot 100 jaar). | |
| Ernst | Verlies van waardevolle detaillering en kan leiden tot verder verval van omliggende onderdelen en waarde volle interieur onderdelen. | |
| Omvang | Allen | |

| Onderdeel | Zinken dakkapellen (oeil de boeuf) | Foto |
|---|---|---|
| URL + niveau | URL 4011 niveau 3 vernieuwen imiteren.<br>Geheel vernieuwen van alle onderdelen. (eventueel onderzoeken of er nog op een redelijke manier gerepareerd kan worden. Waarschijnlijk zijn ze al te slecht daar voor.) Hergebruik van elementen, zoals de topversiering indien de staat dit toe laat. | |

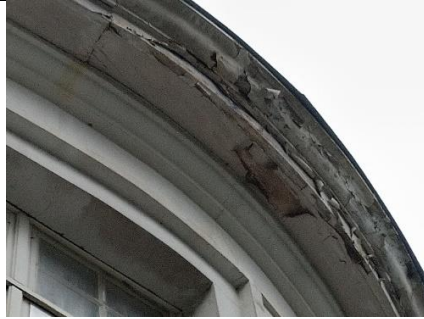
| Onderdeel | Zinken dakkapellen (oeil de boeuf) | Foto |
|---|---|---|
| Omschrijving | De zinken goten zijn betimmerd met geprofileerde houten lijsten. Waarschijnlijk is de gootbodem ook van hout. | |
| Constatering | Zeer schraal. Met lokale rotte onderdelen. | |
| Oorzaak | Lekkage aan de goten en achterstallig schilderwerk | |
| Ernst | Leidt tot verval van originele houten elementen en kan leiden tot aantasting van omliggende elementen en waardevolle binnen afwerkingen. | |
| Omvang | Geheel | |

| Onderdeel | Zinken dakkapellen (oeil de boeuf) | Foto |
|---|---|---|
| URL + niveau | URL 3001 historische houtconstructie 2 repareren en 3 vernieuwen (imiteren) URL 4009 Historisch schilderwerk | |

| | <p>Repareren van kleine aantastingen en vernieuwen van grotere aantastingen. Soort hout en uitvoering overeenkomstig de huidige detaillering.</p> <p>Schilderwerk bestaand hout: Losse verflagen verwijderen, licht schuren (onderliggende verflagen in tact houden of kleur historisch onderzoek verrichten), gronden, schuren en 2 lagen aflakken in huidige kleurstelling</p> <p>Schilderwerk nieuwhout: schuren, gronden en 2 lagen aflakken in bestaande kleurstelling</p> | |

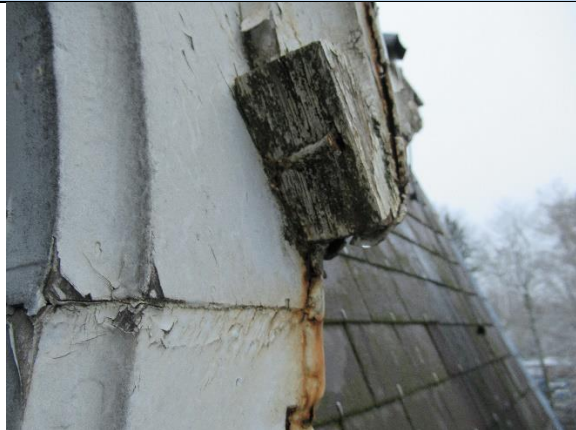
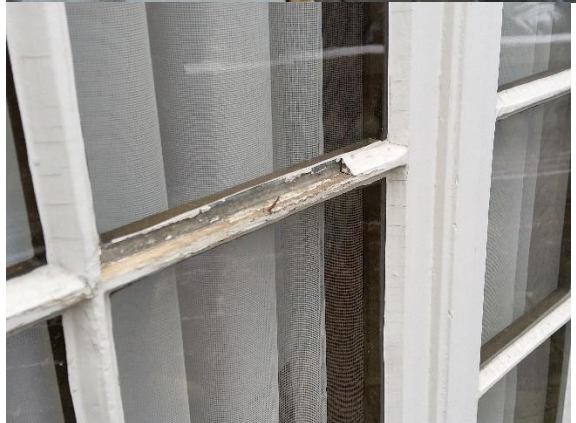
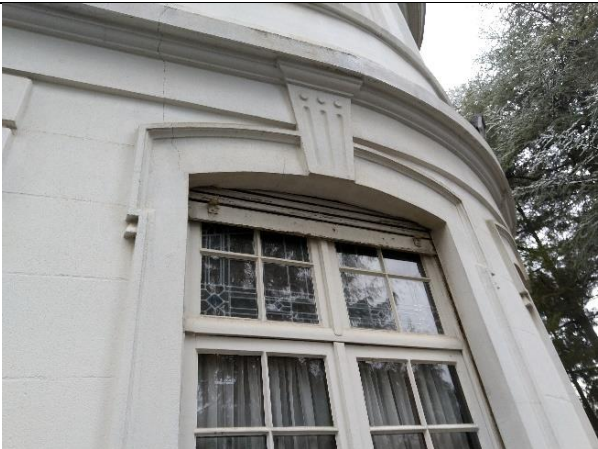
| Omschrijving | Originele houten elementen | |
| Constatering | Zeer schraal met lokale rotte onderdelen en ontbrekende stopverf delen | |
| Oorzaak | Achterstallig schilderwerk | |
| Ernst | Kan leiden tot verdere lekkages en onherstelbare schade aan originele vensterdelen | |
| Omvang | Alle houten vensterdelen en rolluiken en kasten | |

| URL + niveau | <p>URL 3001 historische houtconstructie 2 repareren en 3 vernieuwen (imiteren) URL 4009 Historisch schilderwerk</p> <p>Repareren van kleine aantastingen en vernieuwen van grotere aantastingen. Soort hout en uitvoering overeenkomstig de huidige detaillering.</p> <p>Schilderwerk bestaand hout: Losse verflagen verwijderen, licht schuren (onderliggende verflagen in tact houden of kleur historisch onderzoek verrichten), gronden, schuren en 2 lagen aflakken in huidige kleurstelling</p> <p>Schilderwerk nieuwhout: schuren, gronden en 2 lagen aflakken in bestaande kleurstelling.</p> | |

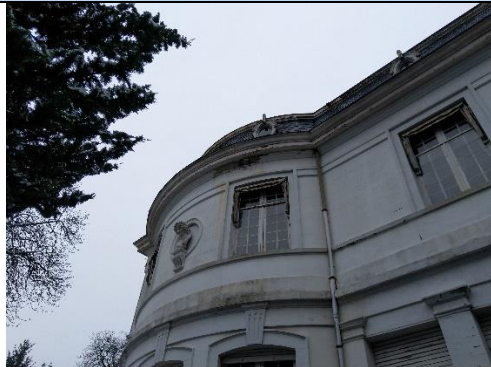
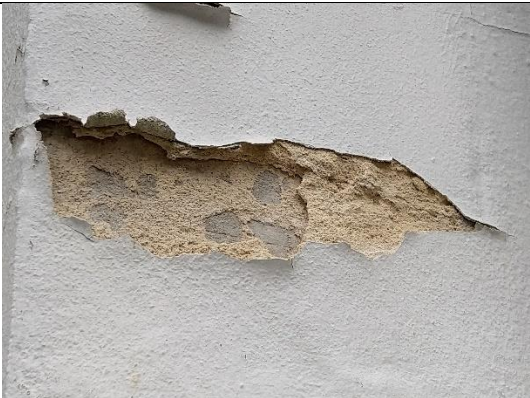
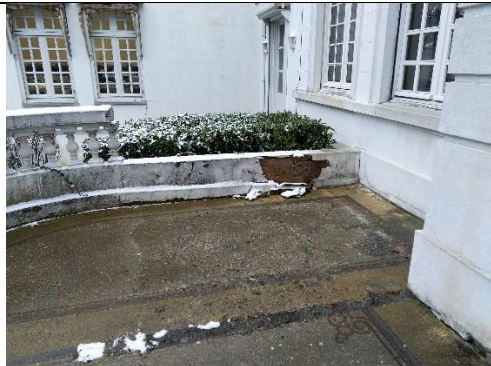
| Omschrijving | Gevels van origine voorzien van een raaplaag en een stuc laag. Waarschijnlijk zijn de stucwerkklagen gelijk op kleur gebracht en is de gevel niet geschilderd. Huidige afwerking is geschilderd met een afsluitende verflaag. | |
| Constatering | Huidige verflaag laat geen damp door geeft daar door schade aan de stucwerklaag. Ook geeft dit een verstoorde vocht huishouding in de gevels en in het binnen klimaat | |
| Oorzaak | Verkeerde verf (niet ademende verf toegepast) | |
| Ernst | Kan tot verlies van stuc laag leiden en tot schimmel en vochtschade aan het interieur | |
| Omvang | Gehele gevel | |

| URL + niveau | URL 20-104 verwijderen van verflagen en aanbrengen van nieuwe ademende verflaag. Eventueel herstellen van de onderliggende en losgekomen stuc laag. Voorafgaand aan verwijderen verflaag kleur historisch onderzoek laten uitvoeren. | |

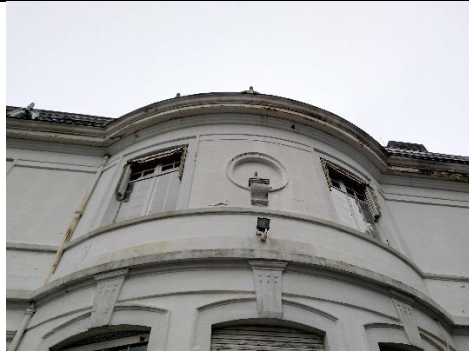
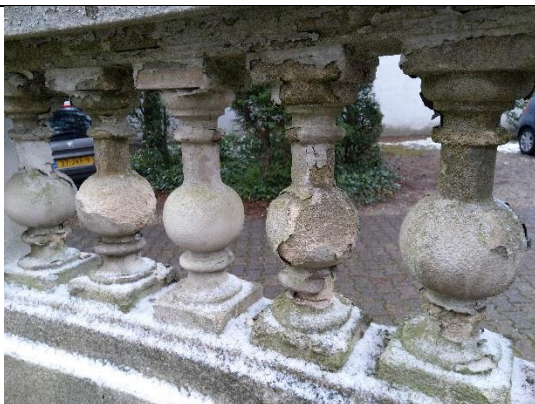
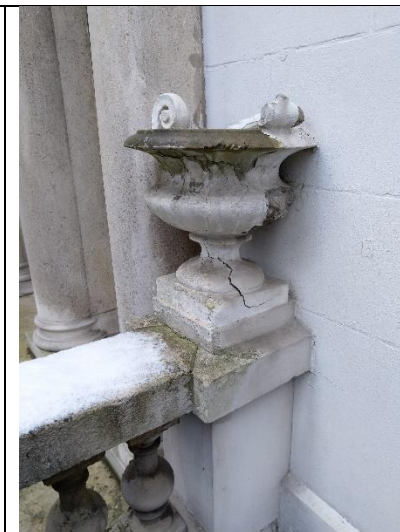
| Omschrijving | In de balustrades en rondom de vensters en in de gevel zijn diverse steenachtige (waarschijnlijk gegoten) elementen. | |
| Constatering | Er zijn veel onderdelen kapot (onderdelen er af of een poederige toplaag) en er ontbreken onderdelen. | |
| Oorzaak | Deze schade is waarschijnlijk een combinatie tussen vocht en vorst schade met stoot schade.<br>T.g.v. de afsluitende verflagen is vocht dat kort op het oppervlak zit gaan bevriezen en heeft daarmee de huid beschadigd. | |
| Ernst | Dit leidt tot onherstelbare schade aan de steenachtige elementen. | |
| Omvang | Dit dient per onderdeel beoordeeld en opgenomen te worden. | |

| URL + niveau | Er zijn nog voldoende goede onderdelen die in een later stadium kunnen dienen als voorbeeld voor een reconstructie. In deze fase is herstel niet noodzakelijk wel wenselijk, | |

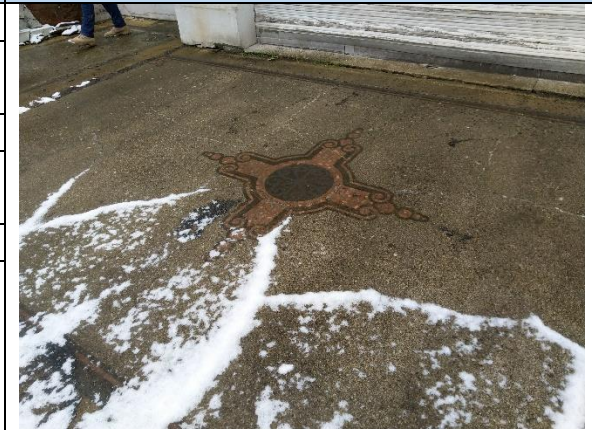
| Omschrijving | De verhoogde buiten terrassen zijn aan de bovenzijde afgewerkt met terrazzo . | |
| Constatering | De terrassen zijn aan het verzakken en draaien van de gevel af. Ook is te zien dat de ondergrond van het terrazzo is gezakt. Dit leidt tot zichtbare schuren in de afwerking. | |
| Oorzaak | Instabiele ondergrond en matige fundering van het terras. | |
| Ernst | Kan leiden tot on herstelbare schade aan de terrazzo vloeren. Door vocht indringing en vorst zullen de schuren verder toenemen. | |
| Omvang | Alle terrazzo terrassen. | |

| URL + niveau | Herstellen van de instabiele ondergrond en herstellen en verbeteren van de fundering. | |

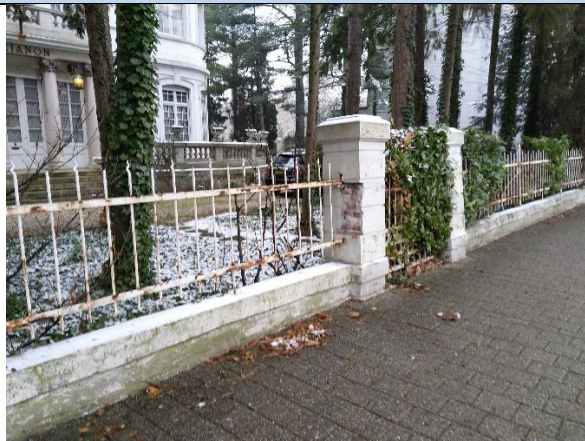
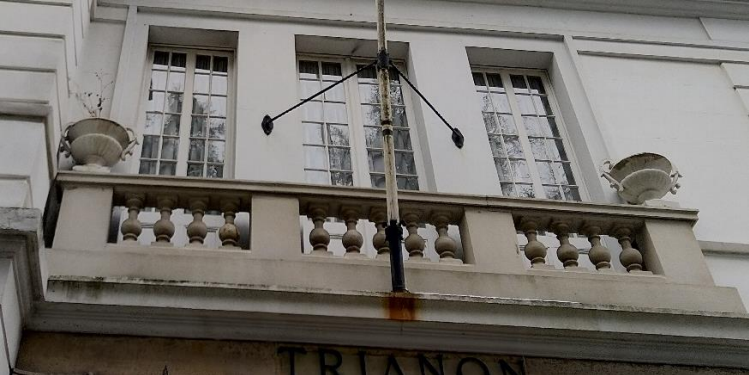
| Onderdeel | Stalen onderdelen | Foto |
|---|---|---|
| Omschrijving | Aan de gevel in het hekwerk rondom het perceel zijn stalen onderdelen toegepast. | |
| Constatering | Deze stalen onderdelen zijn aan het corroderen en zorgen reeds voor schade aan de omliggende constructie onderdelen. | |
| Oorzaak | Staal is aan het corroderen t.g.v. achterstallig schilderwerk. | |
| Ernst | Kan leiden tot onherstelbare schade aan stalen onderdelen en tot schade aan omliggende constructie delen. Die vervolgens weer leiden tot onherstelbare schade aan die onderdelen en lekkage in het interieur. | |
| Omvang | Alle aan de buitenlucht blootgestelde stalen onderdelen | |

| Onderdeel | Stalen onderdelen | Foto |
|---|---|---|
| URL + niveau | URL 4009 Historisch schilderwerk.<br>Stralen en schoperen van stalen onderdelen. Schilderenwerk: primeren en 2 maal schilderen in bestaande kleurstelling. Voorafgaand aan stralen kleur historisch onderzoek laten uitvoeren. | |

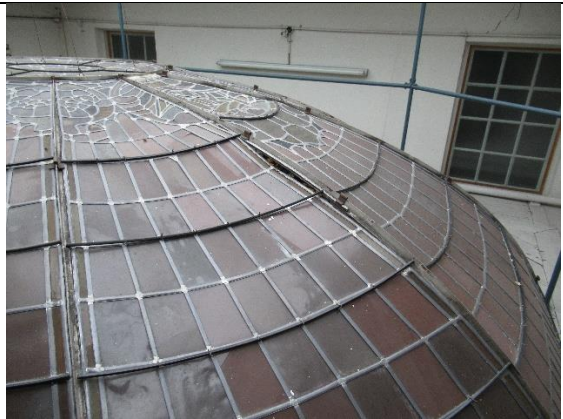
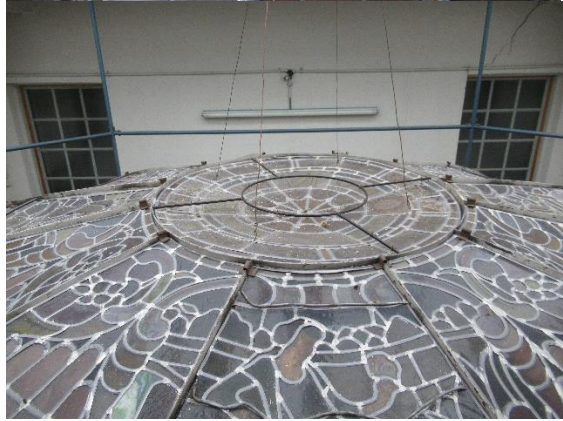
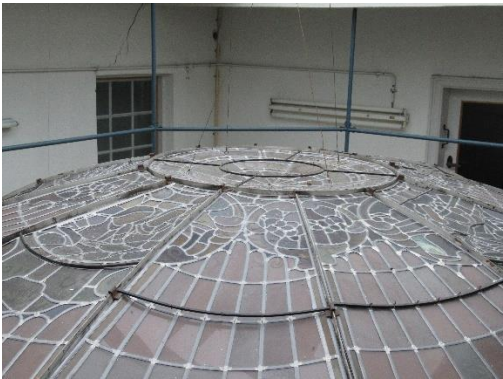
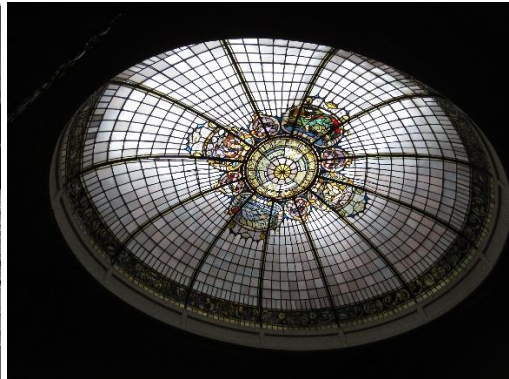
| Onderdeel | Stalen onderdelen | Foto |
|---|---|---|
| Omschrijving | In het centrale hal/ trappenhuis in een lichtkoepel van glas-in-lood aanwezig. Deze is bolvormig en is voorzien messing roedes t.b.v. de ophanging van het glas-in-lood. | |
| Constatering | Het glas-in-lood hang sterk door en veel van de binddraden en roedes zijn kapot. Hierdoor zijn scheuren ontstaan een en is het glas-in-lood gaan doorhangen. | |
| Oorzaak | Door het gewicht van het glas-in-lood en het aantal binddraden in combinatie met de ouderdom van het lood en de binddraden. | |

| Ernst | <p>Het gevaar is aanwezig dat er delen van het glas-in-lood gaat vallen en daarmee gevaarlijk is. Daarnaast is het gevaar aanwezig dat daarmee de voorstelling schade oploopt en daarmee het originele lichtkoepel kapot gaat. (monumentale waarde). Voordat er gestart kan worden met bouwactiviteiten dient het glas-in-lood veilig gesteld te zijn om te voorkomen dat trillingen zorgen voor het instorten of vallen van onderdelen</p> | |
| Omvang | De gehele lichtkoepel | |

| URL + niveau | <p>URL 4002 Glas in lood panelen<br/> Uitnemen van de glas-in-lood panelen.<br/> Nieuw lood aanbrengen bestaand glas behouden en eventueel repareren.<br/> indroedes vast zetten en eventueel extra aanbrengen.<br/> Binddraden vernieuwen en eventueel extra bij maken.</p> <div> </div> | |
