# Boom effect analyse

Scheperij, Teteringen

projectnummer 435382  
definitief revisie 02  
20 november 2018

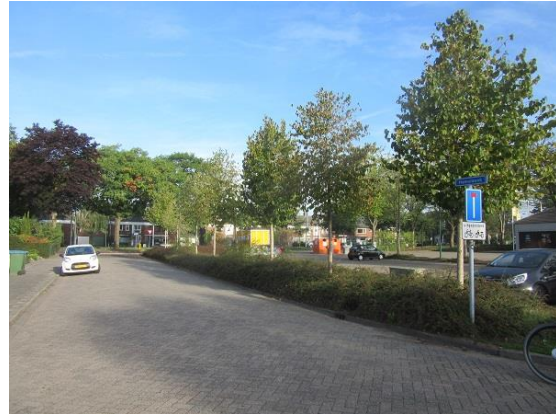
Door het extreem langdurige warme weer van de afgelopen zomer zijn tijdens het terreinbezoek bij een aantal bomen verdrogingsverschijnselen waargenomen.

De jonge boomhazelaars

De toekomstverwachting van de bomen 1 t/m 10 is in de huidige situatie als redelijk beoordeeld. Het aanwezige groeimedium rond de bomen is van een matige kwaliteit maar door de geringe biomassa van de bomen (het betreft bomen in de jeugdfase) komt dit nog niet tot uiting in het terug lopen van de conditie. Door het geringe vochthoudende vermogen van het groeimedium hebben de bomen wel te lijden gehad van de extreme droogte van de afgelopen zomer.

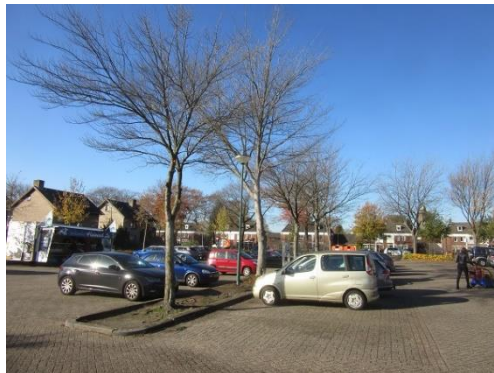
De halfwas rode esdoorns

De bomen 11 t/m 15 zijn allemaal rode esdoorns (*Acer rubrum*) van dezelfde leeftijd. De vijf bomen staan in een kleine open groeiplaats binnen een parkeerterrein. De groeiplaats wordt veelvuldig betreden door bezoekers van de nabij gelegen winkels.

De knopbezetting en takscheutlengte zijn als redelijk of matig beoordeeld.

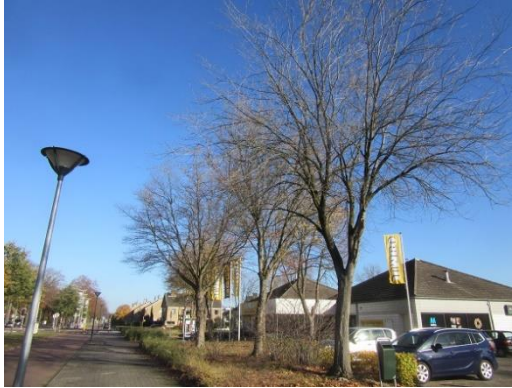
De rode esdoorns langs de Schijfstraat

Bomen 16 t/m 21 zijn allemaal rode esdoorns (*Acer rubrum*) van dezelfde leeftijd. De esdoorns staan in een brede groenstrook met een onderbeplanting van onder andere sneeuwbes en krentenboompje. De gemiddelde hoogte is ca. 15 meter, de stamdiameter (dbh) varieert tussen de 35 en 51 cm en de kroonprojectie is circa 5 meter (straal).

Met uitzondering van boom 17 hebben de bomen een redelijke conditie. Aan de hand van de takscheutlengte is wel vastgesteld dat de conditie terug loopt. Dit wordt veroorzaakt door de matige groeiplaats. Het groeimedium is van een matige kwaliteit en de bodem is sterk verdicht. Door de sterke verdichting van de bodemlaag tussen 30 en 70 centimeter onder het maaiveld vindt geen bodemgasdiffusie plaats. Tevens veroorzaakt deze laag een vochttekort bij langdurige droogte en een vochtoverschot in periode van langdurige regen. Deze factoren zorgen voor een slechte wortelontwikkeling waardoor de boom eerder dan in een normale situatie last kan krijgen van droogte of een vochtoverschot. Dit is terug te zien in de matige conditie van boom 17 en de teruglopende conditie van de overige bomen.

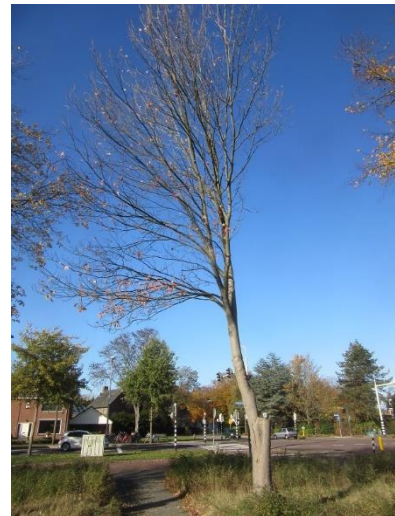
Recent zijn de bomen 23 en 24 rigoureus gesnoeid hierbij is een groot deel van de kroon verwijderd.

Boom 24. Recent is de helft van de kroon verwijderd.

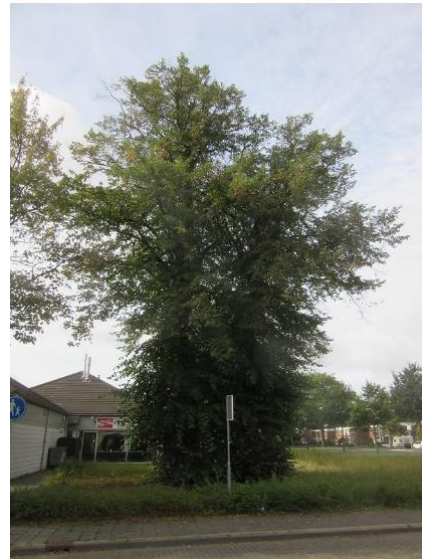
De twee krimlindes

De groeiplaats van de bomen 25 en 26 is van een matige kwaliteit. Echter door het puin en andere materialen in de grond zijn poriën in de grond aanwezig. Door deze poriën is voldoende zuurstof in de bodem aanwezig en kan vocht voor een langere periode worden vastgehouden. In de bodemlaag tussen 100 en 120 cm onder het maaiveld is intensieve beworteling aangetroffen. Dit kan er op duiden dat de gemiddelde hoogste grondwaterstand tot dit niveau komt of een schijngrondwaterstand aanwezig is. Hierboven heeft zich een pakket met opname beworteling ontwikkeld. De toekomstverwachting van de bomen 25 en 26 in de huidige situatie is als goed beoordeeld.

Om de parkeervakken te realiseren zal een cunnet van circa 40 cm uitgegraven worden. Verder zal het zand sterk verdicht worden om verzakkingen van het straatwerk te voorkomen. Door deze werkwijze zal door directe graafschade circa 15% van het totale oppervlakte aan beworteling van beide bomen verloren gaan.

Na afronding van de werkzaamheden zal nog eens 5% van de beworteling afsterven doordat de diffusie van bodemgassen wordt belemmerd en doordat door de verdichting wortelgroei niet meer mogelijk is. Totaal zal dus circa 20% van de totale oppervlakte aan beworteling afsterven. Bij een percentage van minder dan 20% wortelschade is duurzaam boombehoud mogelijk. Bij een percentage wortelschade tussen de 20 en 40% dient een individuele afweging te worden gemaakt of duurzaam boombehoud mogelijk is. Voor de bomen 27 en 28 geldt dat duurzaam boombehoud mogelijk is indien aan de bij het advies geformuleerde randvoorwaarden wordt voldaan.

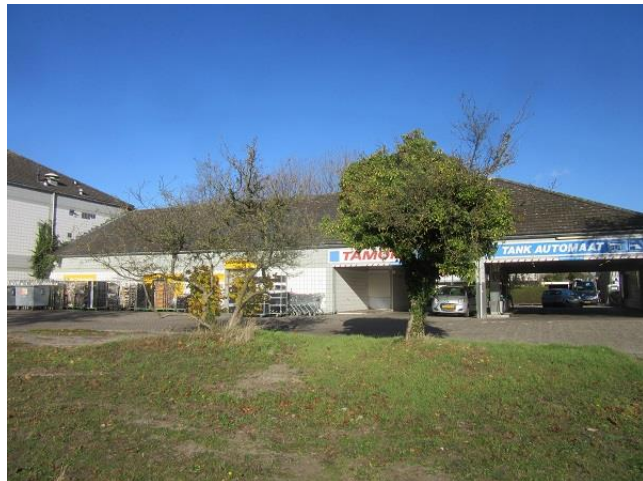
Bomen 34 en 35 zijn sierappels (*Malus 'Butterbal'*). De sierappels staan aan de rand van een grasveld. In het recente verleden heeft er bebouwing nabij de bomen gestaan maar dit is inmiddels verwijderd. De hoogte van de twee bomen is ca. 4 meter. De stamdiameter van de beide bomen is circa 20 cm en de kroonprojectie is circa 2 meter. De knopbezetting en takscheutlengte van de twee bomen zijn als matig beoordeeld. Boom 35 is volledig overgroeid met klimop.

Boom 34 (links) en boom 35 (rechts).

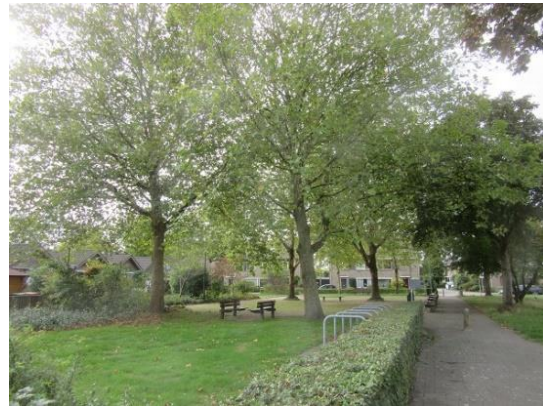
De vier bomen zijn in groepsverband opgegroeid. Hierdoor groeien de kronen tegen elkaar en is de kroonprojectie aan de westzijde van de bomen 42 en 44 en aan de oostzijde van de bomen 41 en 43 minder breed dan aan de overliggende zijde. Waar de kronen tegen elkaar groeien is de kroonprojectie circa vier meter.

Groep met vier platanen. Bomen 41 t/m 44.

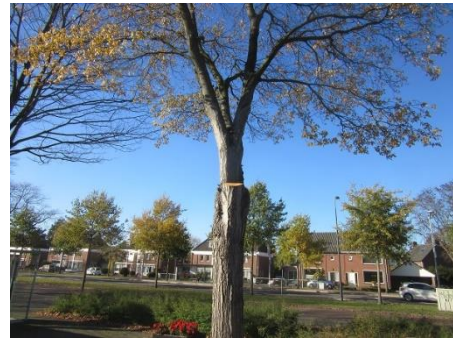
Figuur 5. Rigoureuze snoeimaatregel bij boom 23.
