## BEA Waterloostraat te Breda

Martijn van der Spoel  
3 oktober 2019

BEA Waterloostraat te Breda

AC-19-0139

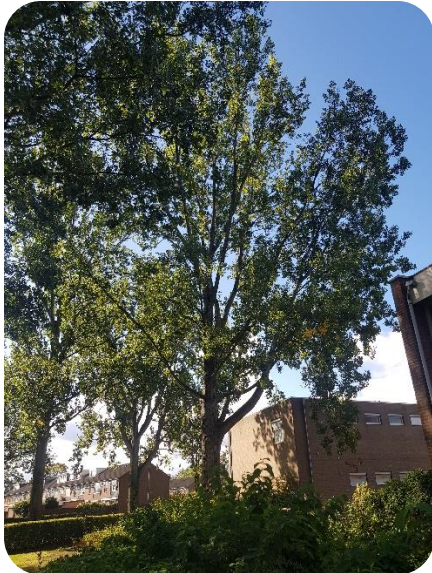
| Nr. | Boomsoort | Stam-diam. | Conditie | Mechanische Kwaliteit | T.V. | Opdruk | Opmerkingen |
|---|---|---|---|---|---|---|---|
| 1 | <i>Populus canadensis 'Robusta'</i> | 100 cm | Matig | Matig | Matig (5-10 jaar) | Nee | Overbelasting takken bouwzijde, uitzakkende takken, verhoogde kans takbreuk |

Foto 1: de populier (boomnr. 1)

Nabij de boom is nu een wadi gepland, waarbij het maaiveld rondom de boom zal worden verlaagd. Indien de plannen ongewijzigd doorgang vinden, zal dit leiden tot ernstige wortelschade. Geadviseerd wordt het maaiveld niet te verlagen onder de kroonprojectie van de boom en verhardingen onder de boomkroon enkel handmatig te verwijderen.

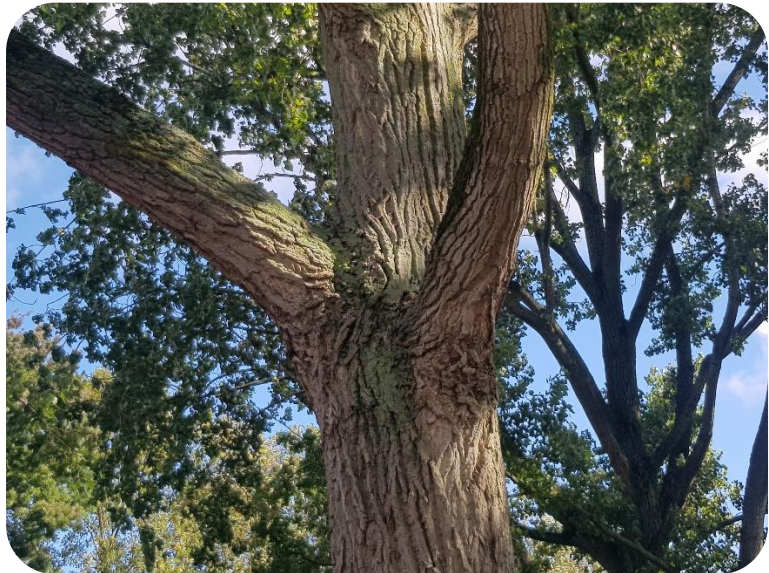
Foto 2: overbelasting van gesteltakken

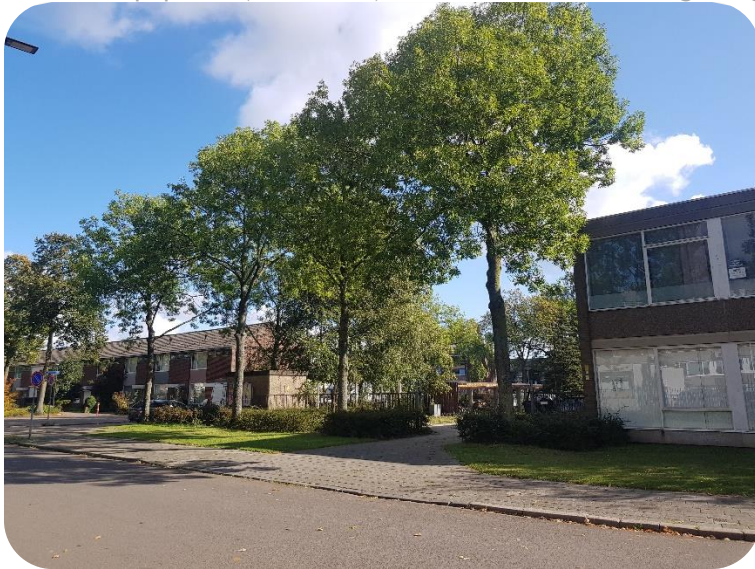
Foto 3: boom nummers 2 t/m 5

De toekomstige bebouwing komt op 6,3 meter uit het hart van de bomen. Gemiddeld genomen rijken de kronen aan deze zijde tot 6 meter. Hierdoor is de toekomstige groei van de bomen belemmerd. Ten behoeve van de bouw is het waarschijnlijk nodig een stijger te plaatsen. Ten behoeve van de stijgers kunnen de bomen iets worden ingenomen aan deze zijde om voldoende werkruimte te creëren. 1,5 tot 2 meter innemen van de kronen levert boomtechnisch gezien geen blijvende schade op, omdat de snoeiregels (niet meer dan 20% bladmassa wegnemen en geen takken dikker dan 10 cm) niet worden overschreden.

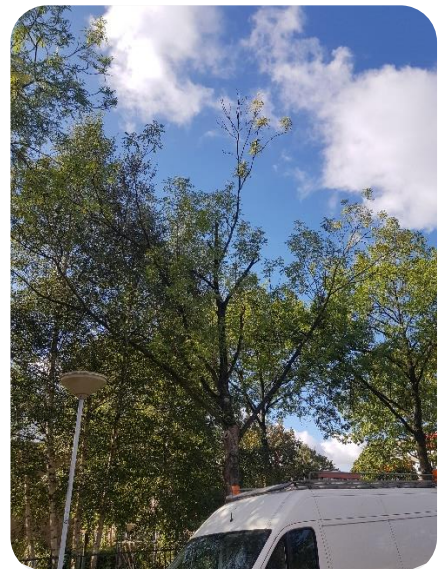
| Nr. | Boomsoort | Stam-diam. | Conditie | Mechanische Kwaliteit | T.V. | Opdruk | Opmerkingen |
|---|---|---|---|---|---|---|---|
| 6 | <i>Fraxinus excelsior</i> | 35 cm | Slecht | Matig | Slecht (<5 jaar) | Nee | Dood hout, kroon ingenomen, mogelijk essentaksterfte, beperkt ingerotte snoeiwonden, geen groei |

Foto 4: boom nummer 6  
(slechte conditie)

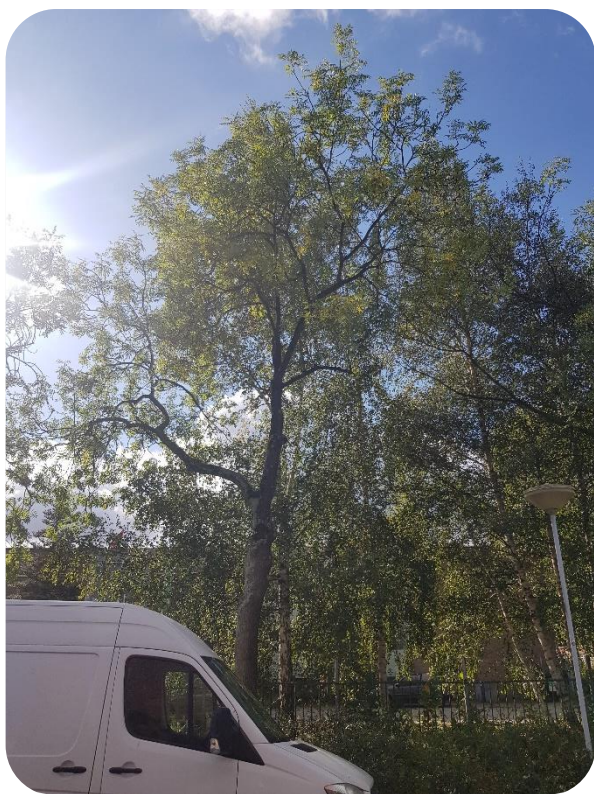
| Nr. | Boomsoort | Stam-diam. | Conditie | Mechanische Kwaliteit | T.V. | Opdruk | Opmerkingen |
|---|---|---|---|---|---|---|---|
| 7 | <i>Fraxinus excelsior</i> | 35 cm | Matig | Redelijk | Matig (5-10 jaar) | Nee | Geen groei |

Foto 5: boom nummer 7 (matige conditie)

In de huidige planvorming komt de boom midden in het voetpad van de entree naar het appartementencomplex te staan. Gezien de huidige, matige conditie, de matige toekomstverwachting en de te verwachten wortelschade bij de aanleg van het voetpad, wordt geadviseerd de boom te vellen. Zodoende ontstaat de ruimte een goede groeiplaats aan te leggen voor een nieuwe boom welke goed kan groeien in de beoogde inrichting.

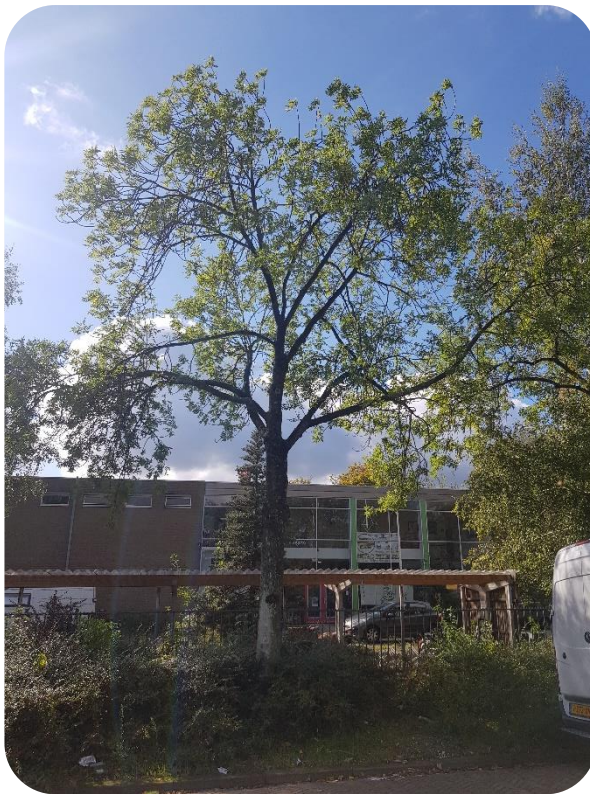
| Nr. | Boomsoort | Stam-diam. | Conditie | Mechanische Kwaliteit | T.V. | Opdruk | Opmerkingen |
|---|---|---|---|---|---|---|---|
| 8 | <i>Fraxinus excelsior</i> | 35 cm | matig | Redelijk | Matig (5-10 jaar) | Nee | Geen groei |

Foto 6: boom nummer 8 (matige conditie)

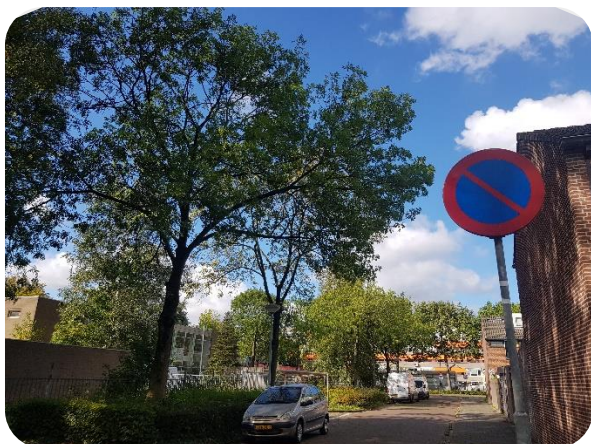
| Nr. | Boomsoort | Stam-diam. | Conditie | Mechanische Kwaliteit | T.V. | Opdruk | Opmerkingen |
|---|---|---|---|---|---|---|---|
| 10 | <i>Fraxinus excelsior</i> 'Diversifolia' | 35 cm | Redelijk | Redelijk | Goed (>15 jaar) | Nee | Dood hout |
| 11 | <i>Fraxinus excelsior</i> | 50 cm | Redelijk | Redelijk | Redelijk (10-15 jaar) | Ernstig (>1,5 cm) | Dood hout |

Foto 7: boom nummer 10 en 11

Ten zuiden van deze bomen, op circa 6 meter uit het hart van de bomen, wordt een parkeerplaats gerealiseerd. Deze zal 50 cm verdiept worden aangebracht. Hierbij zal niet tot nauwelijks wortelschade ontstaan omdat op de werkgrens niet tot nauwelijks wortels aanwezig zijn. Rondom de parkeerplaats worden schanskorven geplaatst welke 50 cm boven het huidige maaiveld uitsteken. In de huidige planvorming zal het maaiveld rond deze twee bomen worden opgehoogd om zo aan te kunnen sluiten op de bovenzijde van de schanskorven.

Het advies is onder de boomkronen niet meer op te hogen dan maximaal 20 cm. indien de ophoging groter is, zal dit leiden tot zuurstofgebrek waardoor boomwortels af zullen sterven en de conditie van de boom sterk af kan nemen.

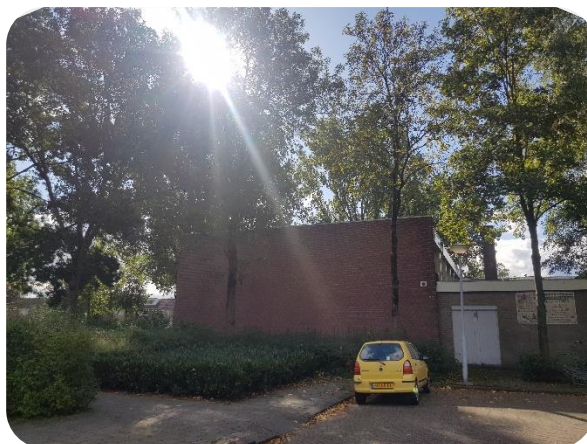
| Nr. | Boomsoort | Stam-diam. | Conditie | Mechanische Kwaliteit | T.V. | Opdruk | Opmerkingen |
|---|---|---|---|---|---|---|---|
| 12 | <i>Acer pseudoplatanus</i> | 25 cm | Redelijk | Redelijk | Goed (>15 jaar) | Ernstig (>1,5 cm) | - |

Foto 8: boom nummer 12 t/m 15

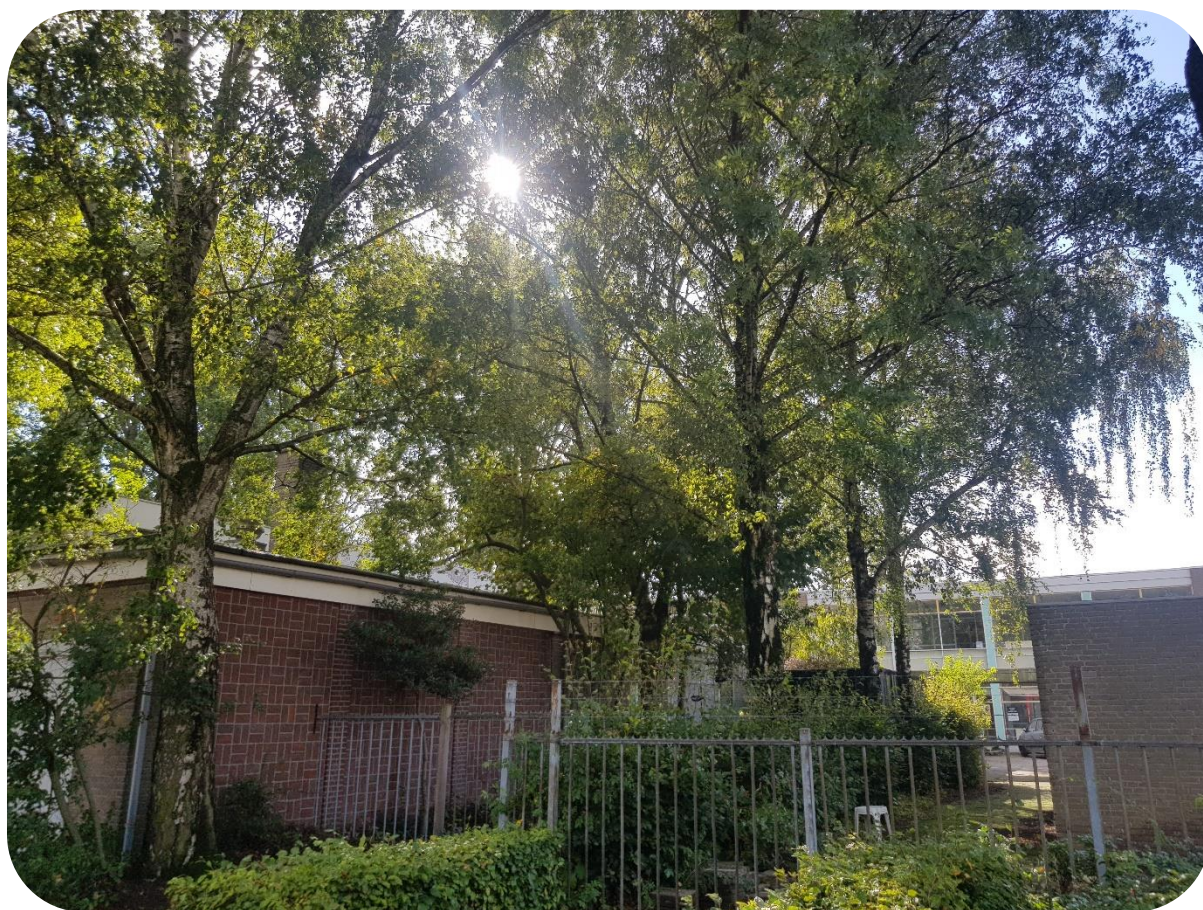
Foto 9: boom nummer 16 t/m 21

Deze bomen staan op gemiddeld 50 cm uit de gevel van de sportschool. Hierdoor kan de renovatie aan de gevel worden belemmerd en/of kan hierbij schade ontstaan aan de bomen.

Ten westen van de bomen is een voetpad gepland. De bomen hebben het merendeel van hun wortels gevormd aan deze zijde waardoor de wortelschade op kan lopen tot 70%. De beworteling aan deze zijde is zeer oppervlakkig waardoor opdruk weer relatief snel terug zal keren.

De boom staat op circa 30 cm uit de gevel van de sportschool. Ten westen van de boom is een voetpad gepland. De boom heeft het merendeel van de wortels gevormd aan deze zijde waardoor de wortelschade op kan lopen tot 40%. Ook bij het verwijderen van boom nummer 18 (met name bij het verwijderen van de stobbe) zal deze boom wortelschade ondervinden.

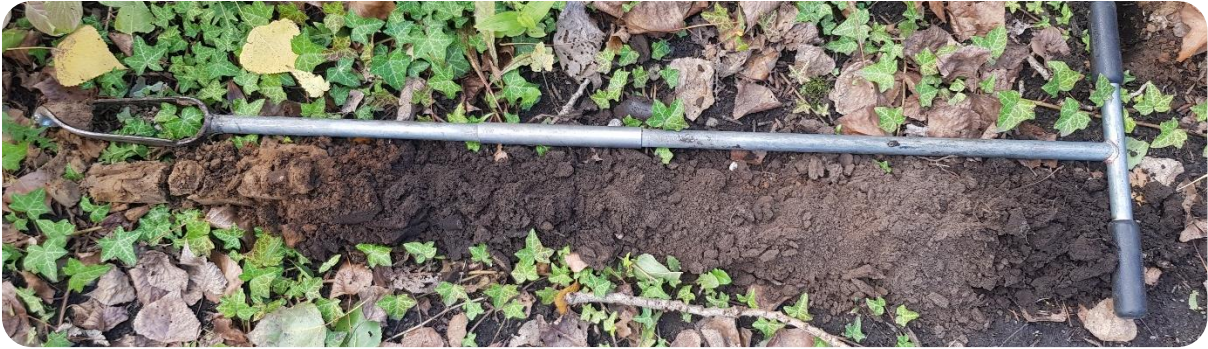
| Nr. | Boomnr. | Beschrijving bodem | Beschrijving beworteling |
|---|---|---|---|
| 1. | 1 (groenstrook) | 0-15 humeuze toplaag<br>15-90 (matig) humushoudend zand<br>>90 zeer humusarm/humusloos zand | Intensieve beworteling tot 90 cm diepte. Diverse dikke stabiliteitswortels in bovenste 30 cm van de bodem. Dieper wordt de beworteling fijner en iets extensiever. |

Foto 10: representatieve profielboring in groenstrook (nabij boom 1)

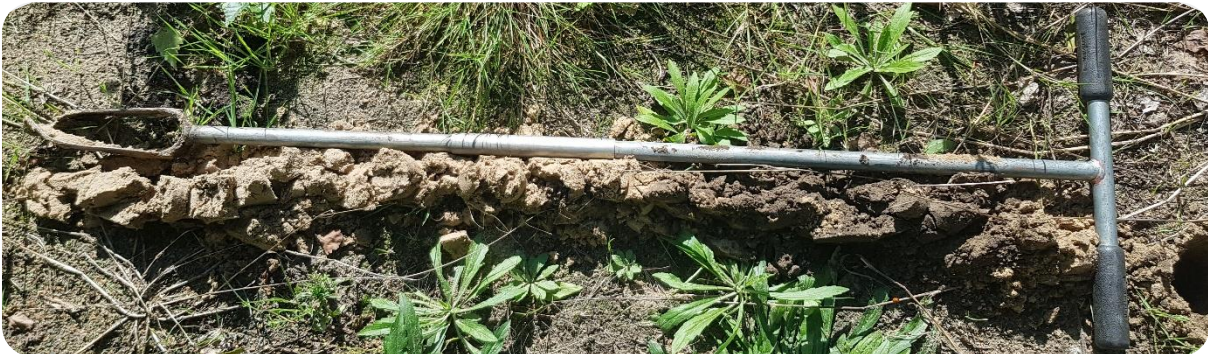
| Nr. | Boomnr. | Beschrijving bodem | Beschrijving beworteling |
|---|---|---|---|
| 3. | 4 | 0-10 humusarm (cunet) zand<br>10-40 (matig) humushoudend zand<br>>40 zeer humusarm/humusloos zand | Extensieve, fijne beworteling met wortels tot 2 cm in diameter. Beworteling rijkt tot circa 110 cm. |

Foto 11: representatieve profielboring onder tegelverharding (nabij boom 4)

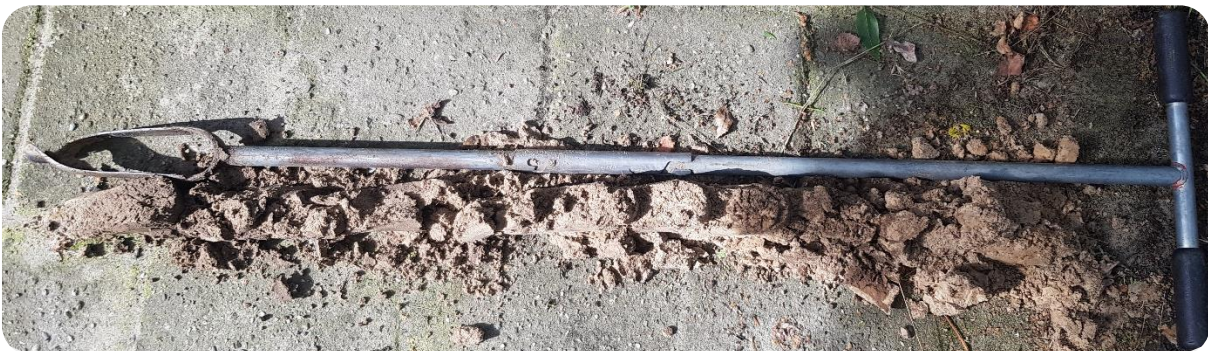
| Nr. | Boomnr. | Beschrijving bodem | Beschrijving beworteling |
|---|---|---|---|
| 4. | 8 | 0-30 humusarm (cunet) zand<br>30-40 (matig) humushoudend zand<br>>40 humusarm zand | Extensieve, fijne beworteling met wortels tot 2 cm in diameter. Beworteling rijkt tot circa 110 cm. |

Foto 12: representatieve profielboring onder tegelverharding (nabij boom 8)

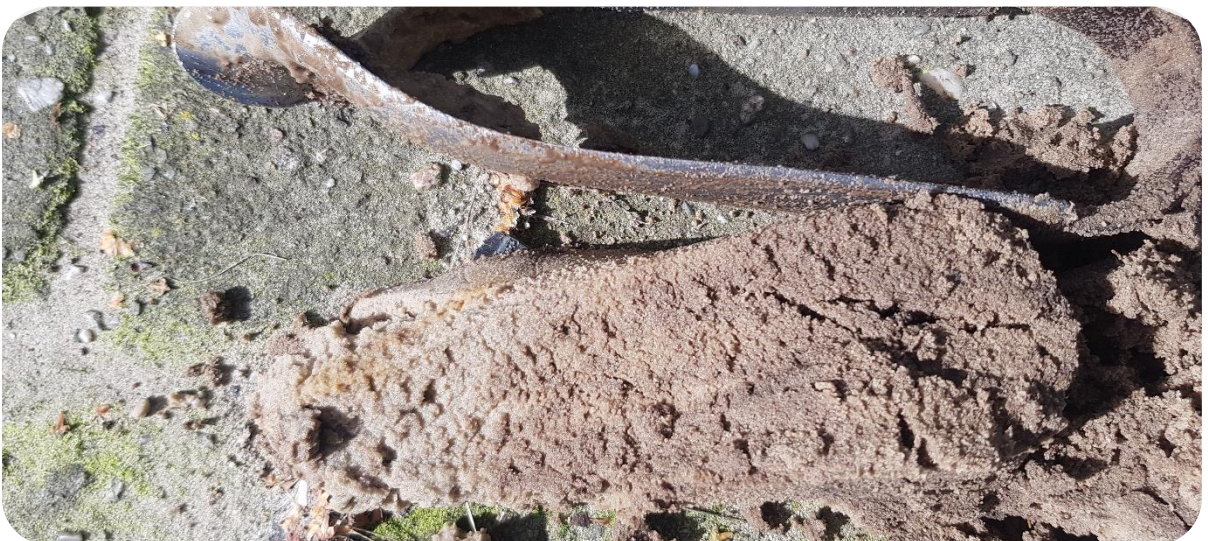
Het grondwaterniveau bevond zich op het moment van onderzoek op een diepte van 120 cm. Hier zijn ook de eerste roestverschijnselen waargenomen. Het onderzoek is uitgevoerd na enkele dagen met zware regenval.

Foto 13: detail profielboring 100-120 cm (nabij boom 8)

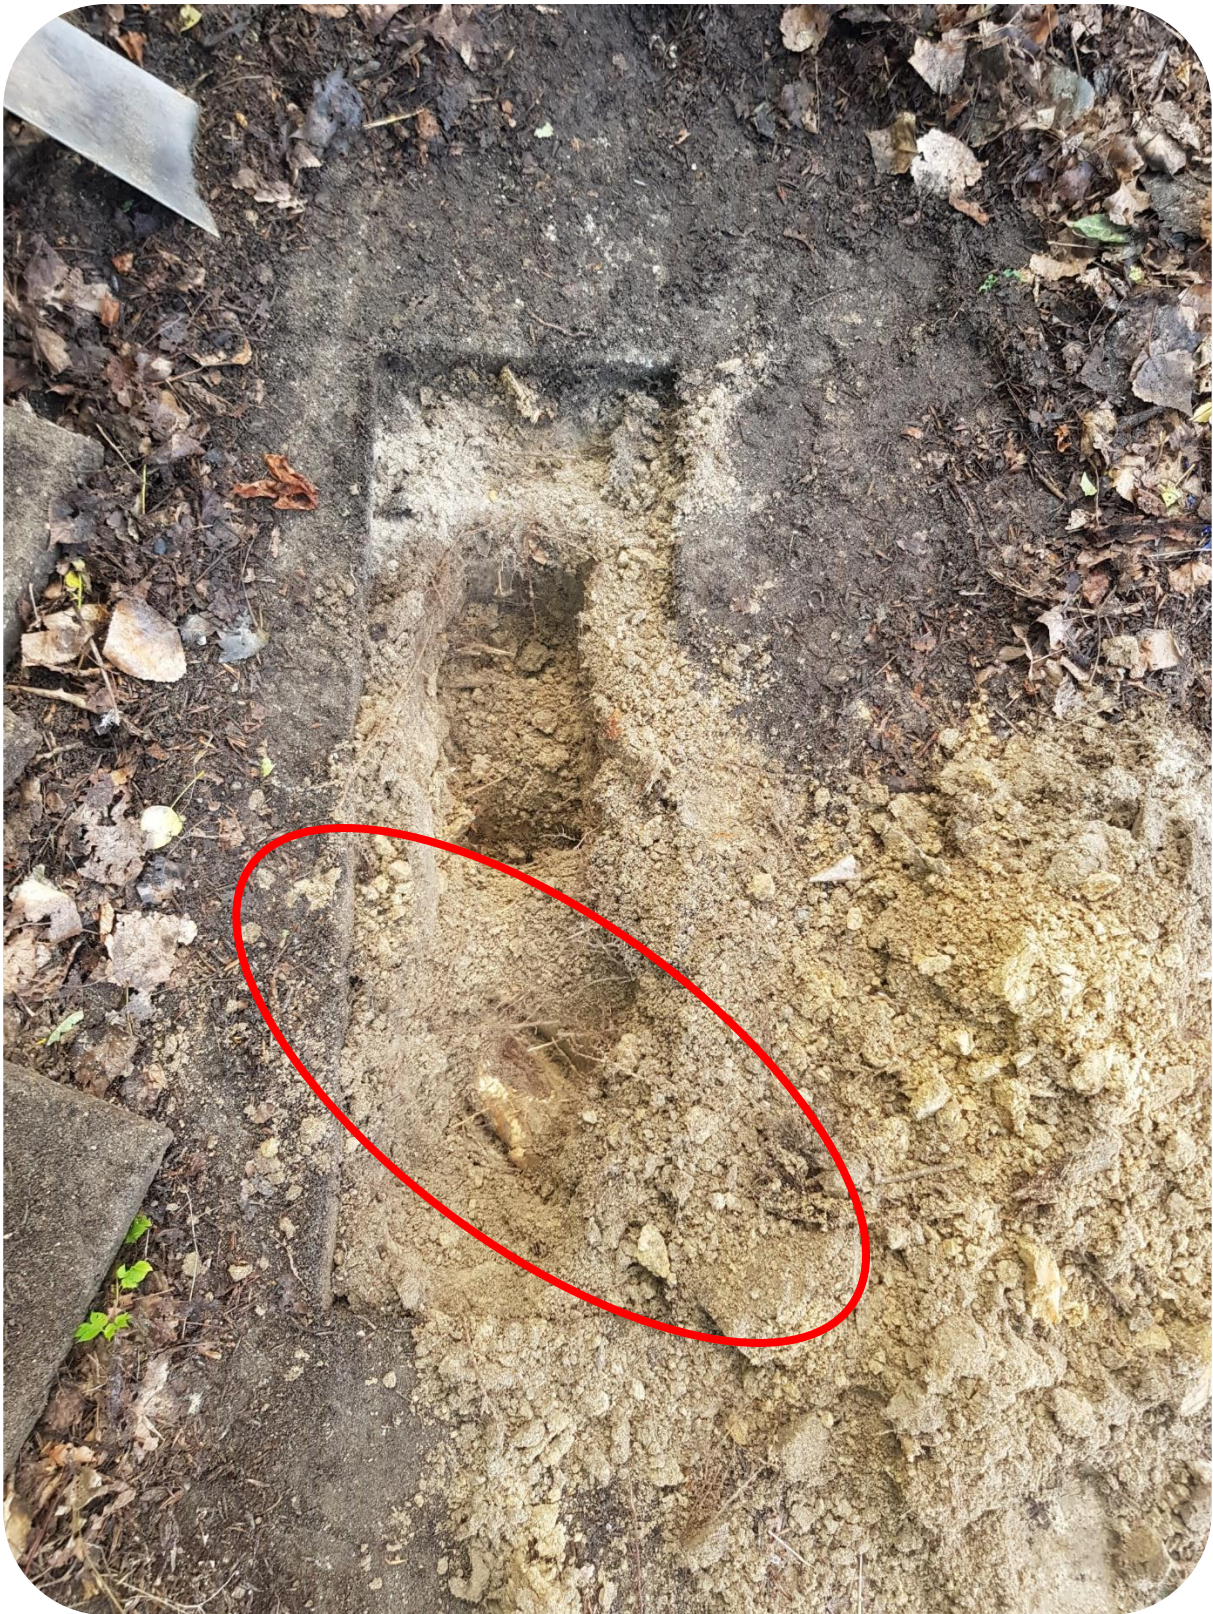
Foto 14: 10 cm dikke wortel onder tegelverharding westzijde boom 1

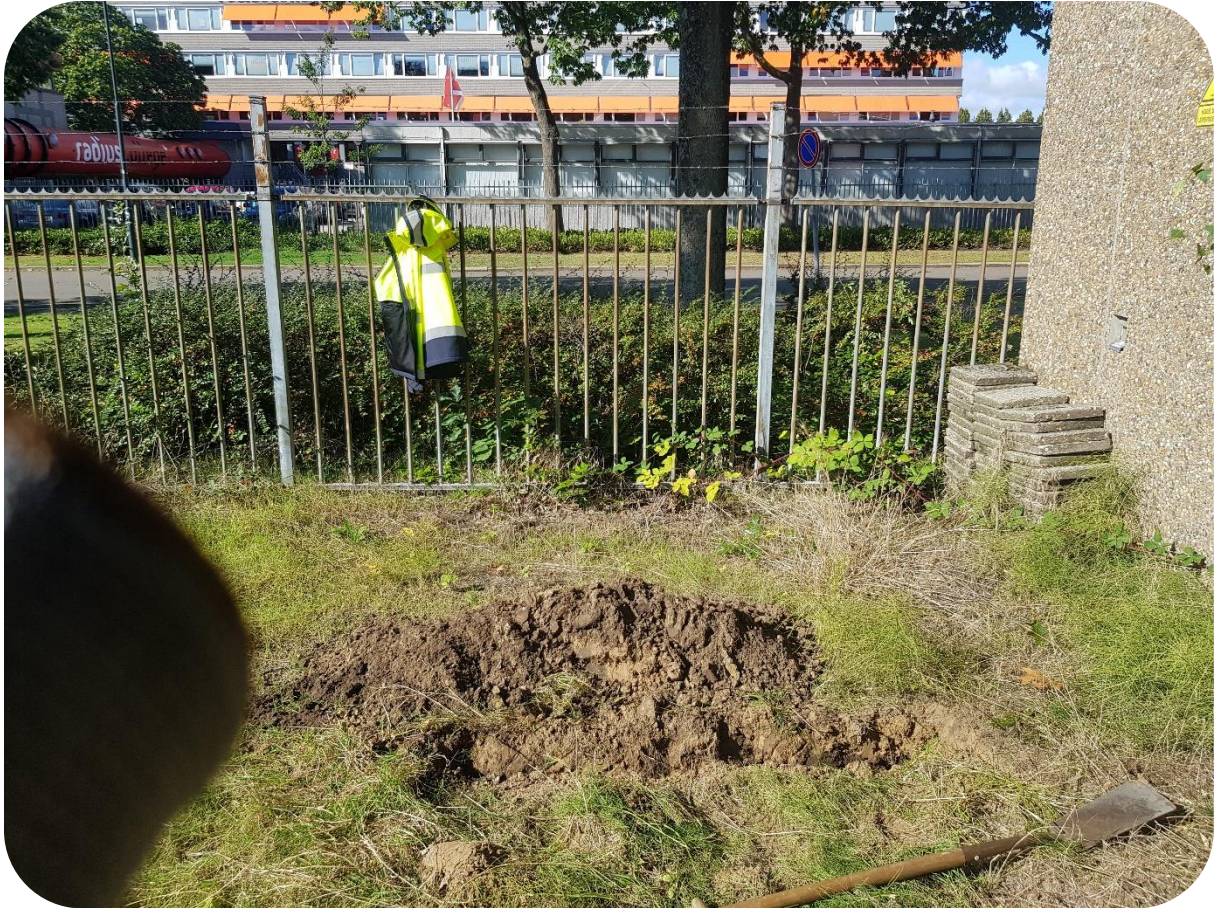
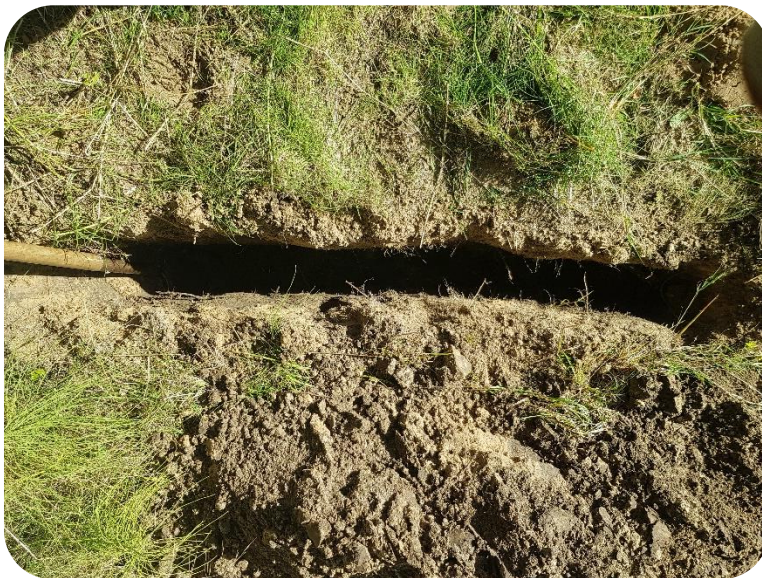
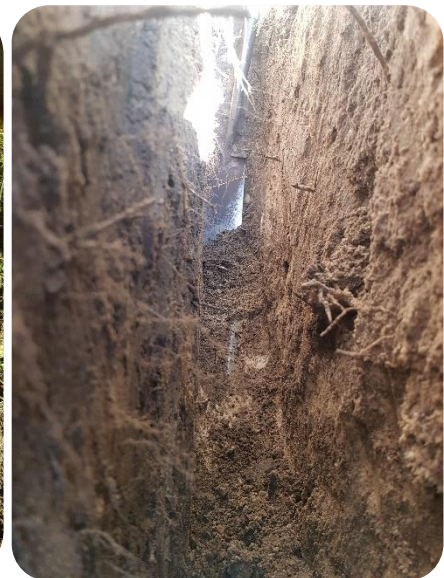
Foto 15: proefsleuf nabij boom 4 (oostzijde, op circa 4,5 meter)

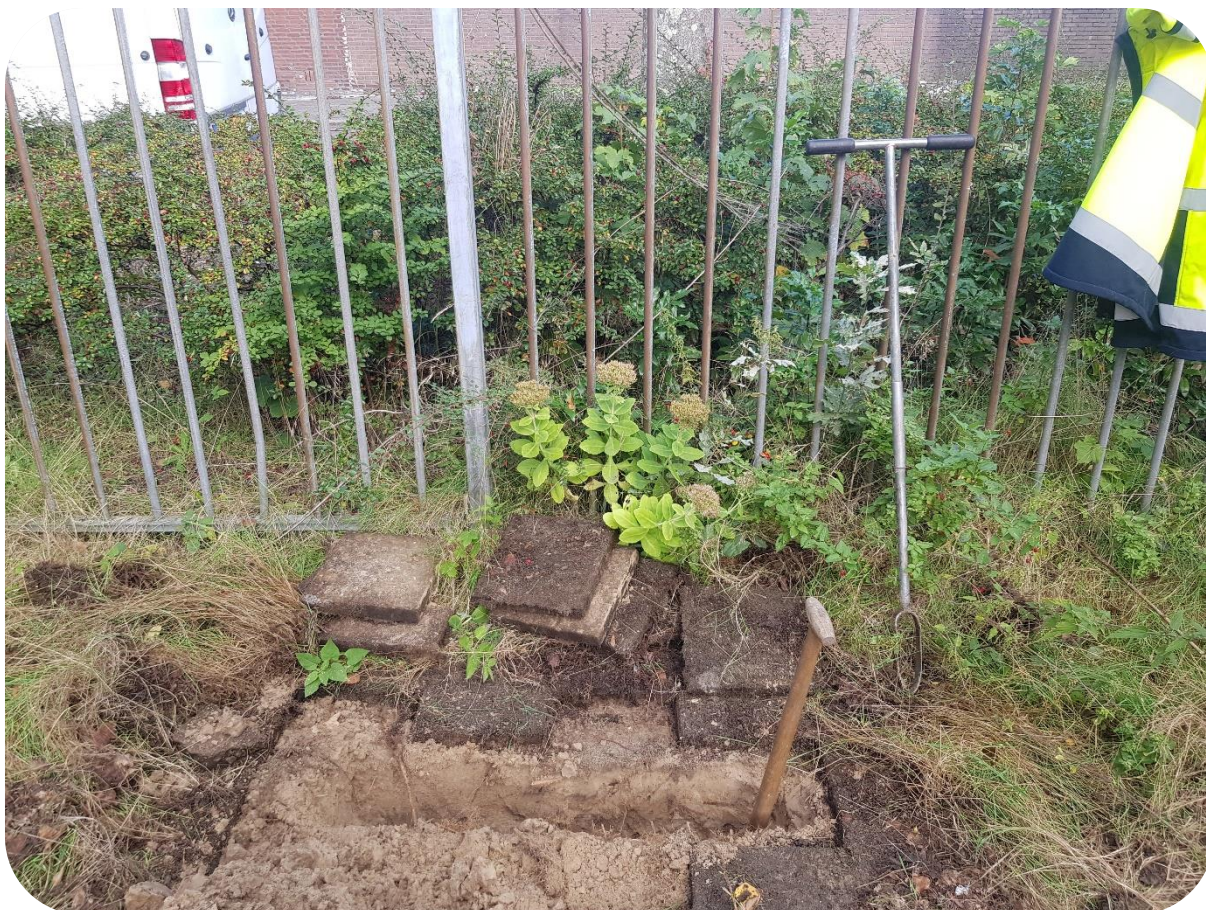
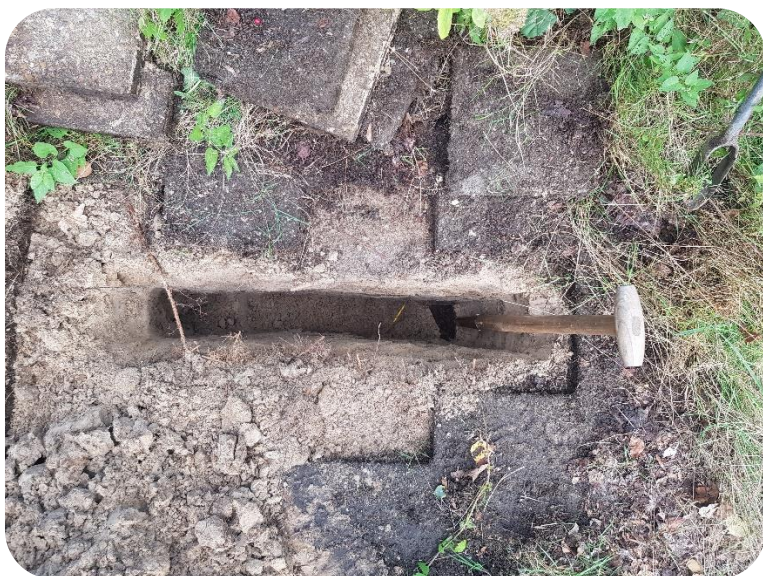
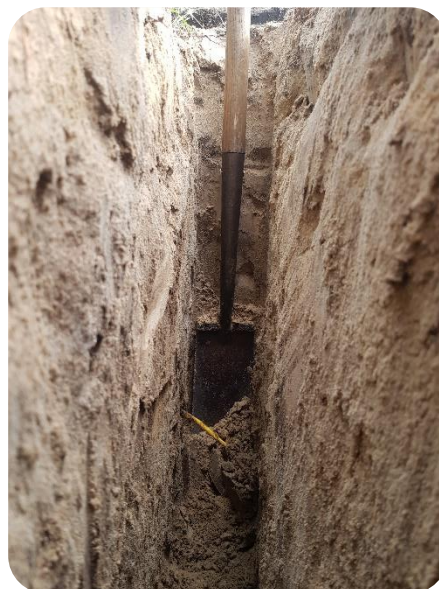
Foto 18: proefsleuf nabij boom 8 (zuidzijde, op circa 4 m)

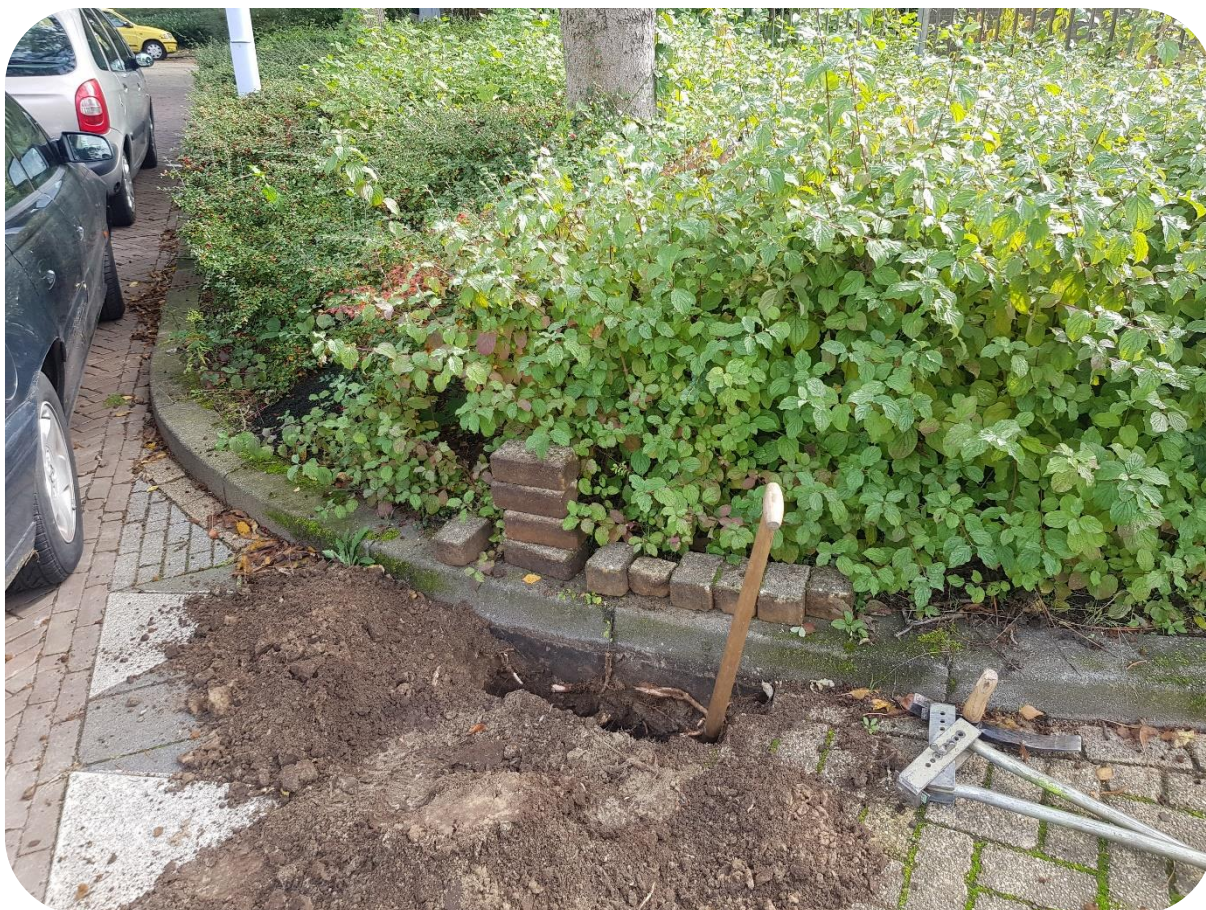
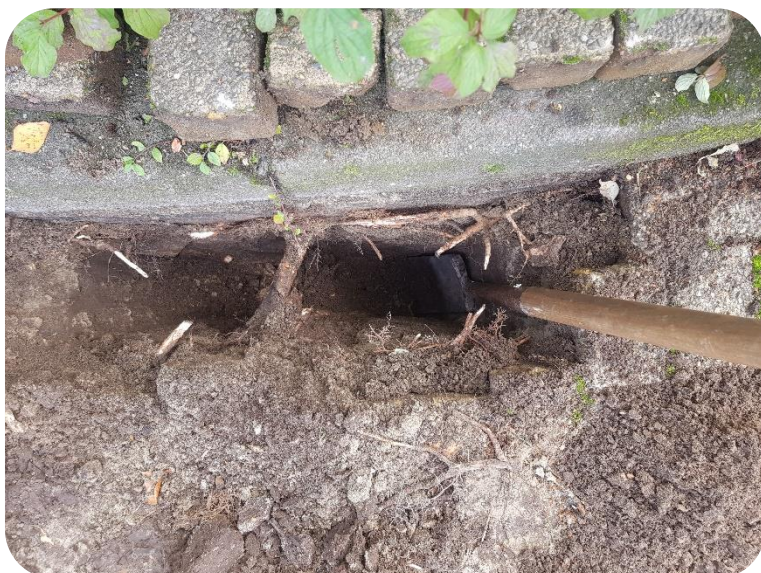
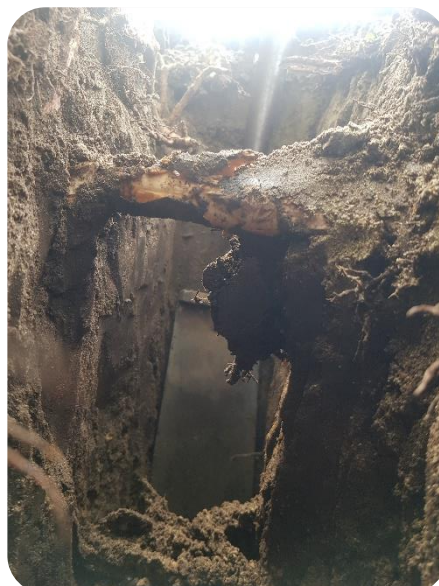
Foto 21: proefsleuf nabij boom 10 (westzijde, op circa 2 m)

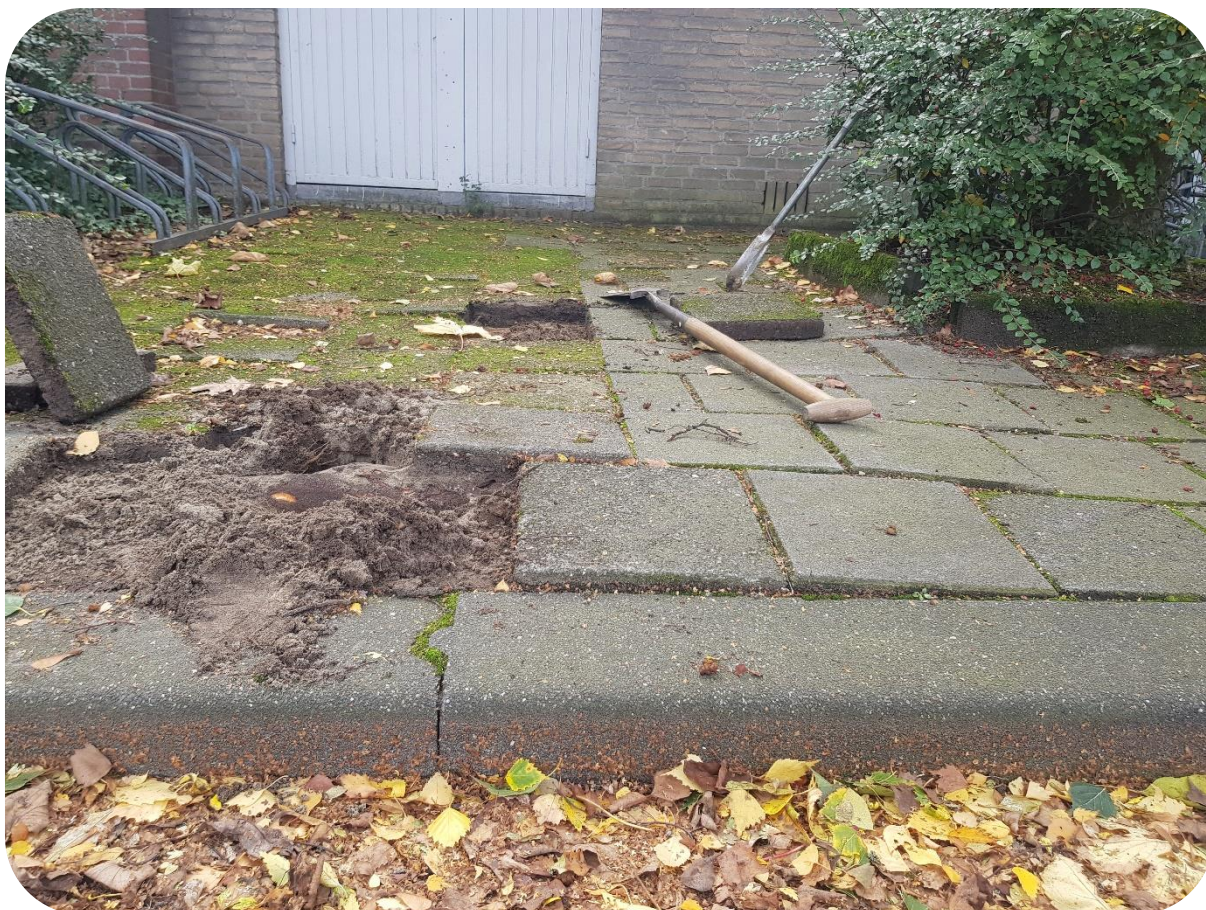
Foto 24: opdrukveroorzakende wortels in verharding bij boom 12

De inrichting rond de boom blijft gelijk. Vanwege de vele opdruk is het voornemen de verharding hier te herstraten. Door de aanwezigheid van oppervlakkig groeiende, dikke wortels tot 11 cm dik, zal hierbij veel wortelschade ontstaan.

Zelfs al zou de boom deze wortelschade overleven, zal de opdruk snel weer terug keren omdat de wortels immers oppervlakkig georiënteerd zijn. hierdoor zal snel weer sprake zijn van ernstige opdruk.

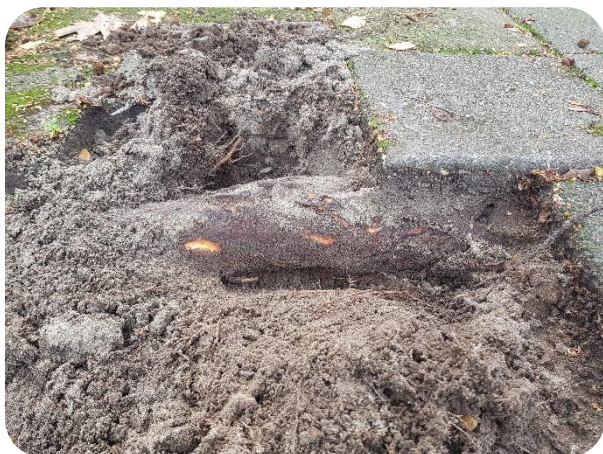
Foto 25: opdrukveroorzakende wortel Ø 11 cm

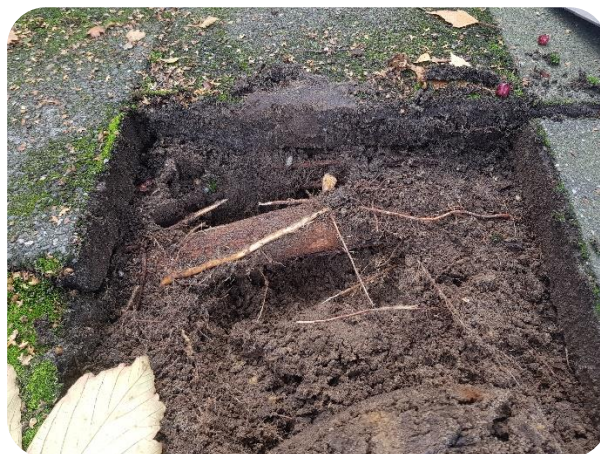
Foto 26: opdrukveroorzakende wortel Ø 5 cm

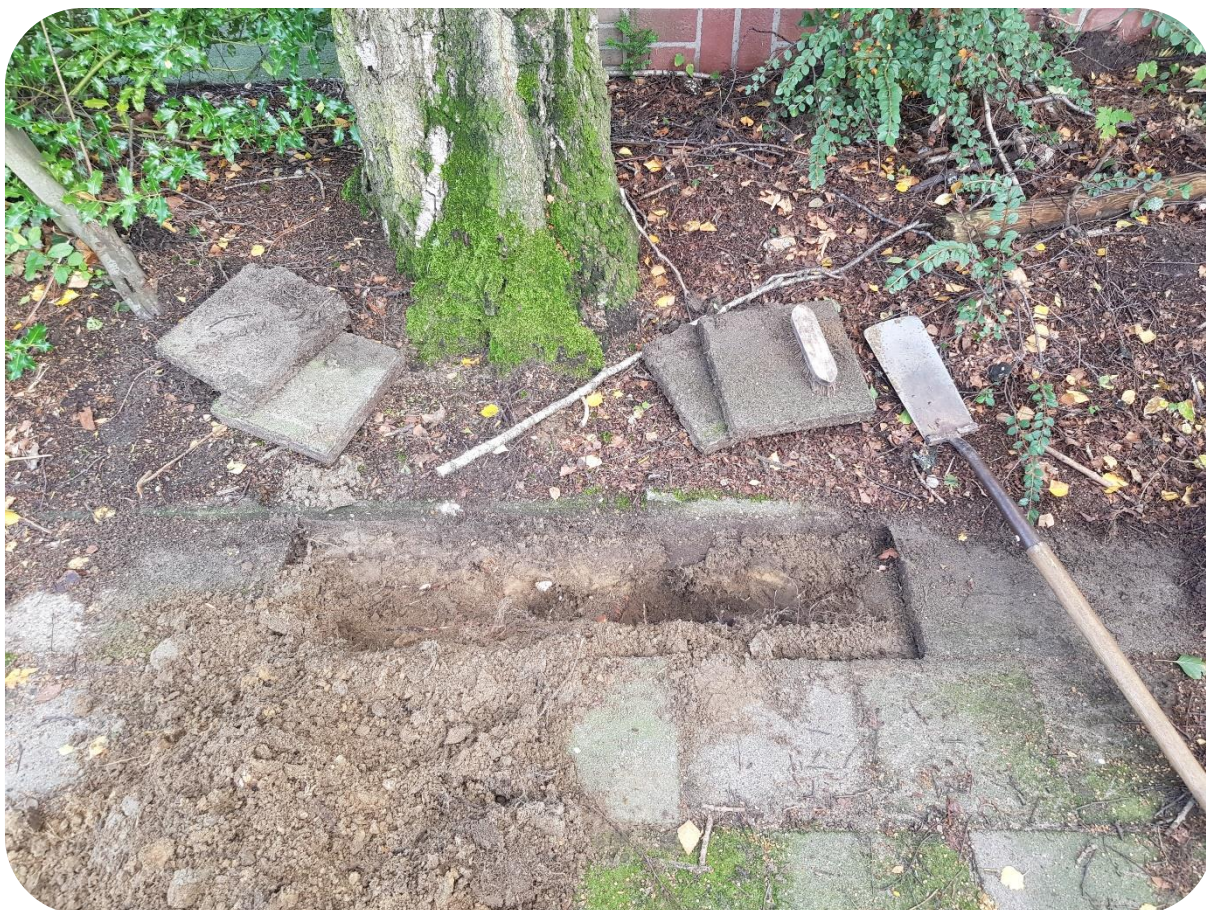
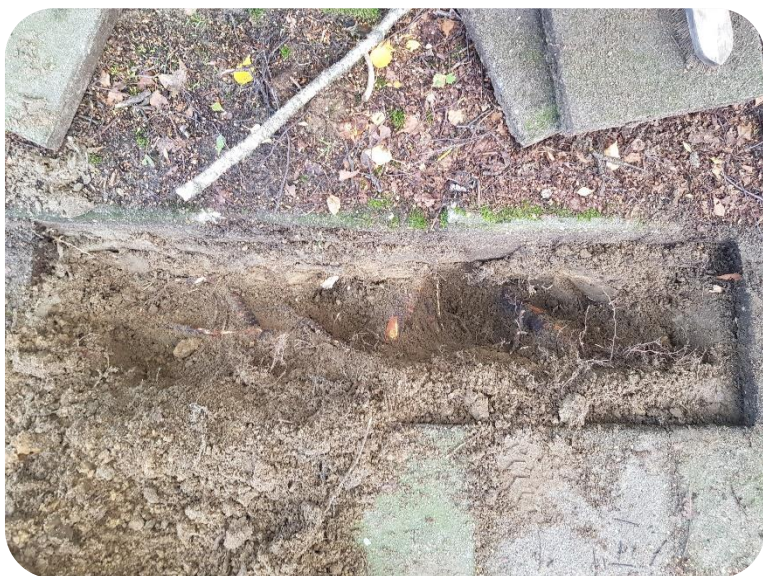
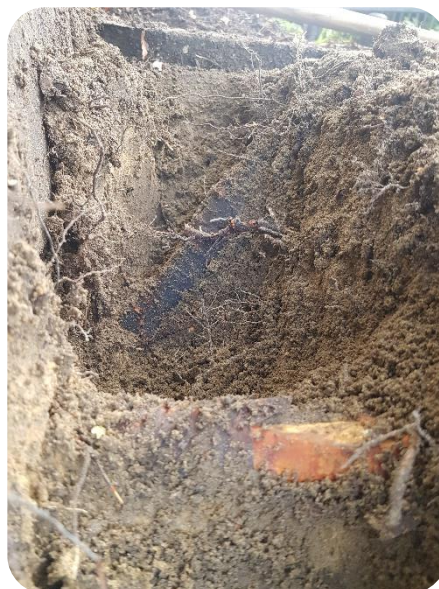
| Nr. | Boomnr. | Beschrijving bodem | Beschrijving beworteling |
|---|---|---|---|
| 6. | 16 | 0-10 humusarm (cunet) zand<br>10-35 (matig) humushoudend zand<br>>35 humusarm zand | Zeer intensieve beworteling in de bovenste 35 cm van de bodem met wortels tot 8 cm dik. Vanaf 35 cm diepte is de beworteling dunner en zeer extensief. |

Foto 27: proefsleuf nabij boom 16 (westzijde, op circa 50 cm)
