Nader onderzoek

# Achttien bomen Euretco-terrein Breda

Rapport: 302991

Dossiernummer: 302991  
Uw referentie: -  
Status rapport: v2.0  
Datum rapport: 24 april 2020

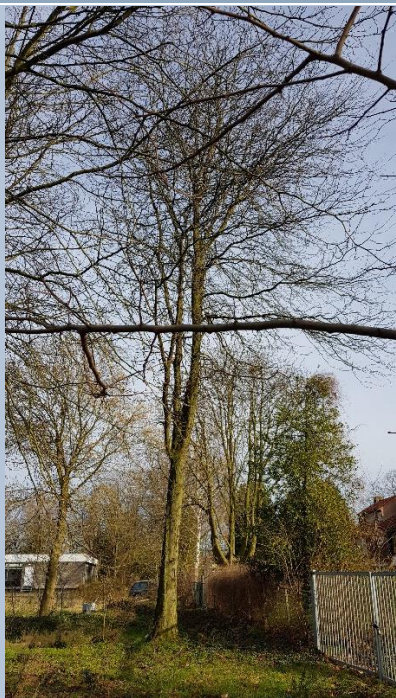
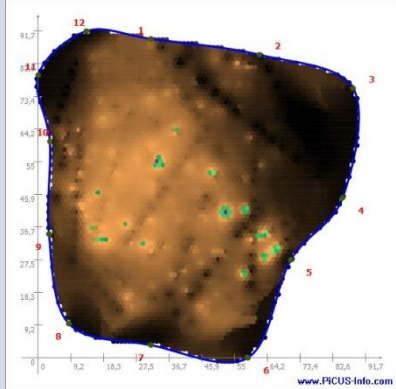
## Boom 8 – Euretco-terrein Breda

| Resultaat | | Foto |
|---|---|---|
| Gebreken | Afgestorven takken, niet verzorgde takstomp, zwam op stamvoet | |
| Resultaat | De stamvoet is aangetast door dikrandtonderzwam ( <i>Ganoderma australe</i> ). Deze verspreidt zich langzaam, maar op termijn wordt de boom windworpgevoelig. Om de grootte van de aantasting te bepalen, is een geluidstomograafmeting uitgevoerd. | |
| Conclusie | De aantasting in de stamvoet is vooralsnog zeer beperkt. De toekomstverwachting is vijf tot tien jaar. | |
| Risicoklasse | Risicoboom | |

| Resultaat | | Foto |
|---|---|---|
| Advies | Onderhoudssnoei binnen drie maanden<br>Jaarlijks controleren | |

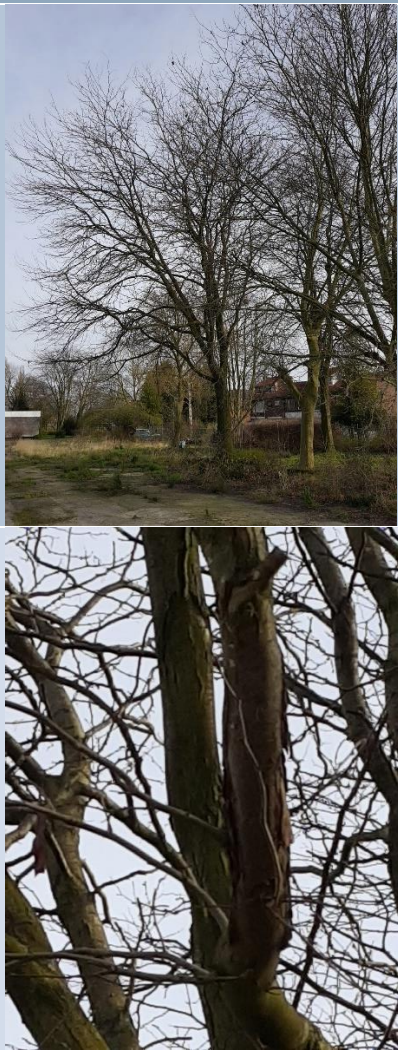
## Boom 9 – Euretco-terrein Breda

| | Resultaat | Foto |
|---|---|---|
| Gebreken | Afgestorven takken | |
| Resultaat | In de kroon zijn afgestorven takken en een ingescheurde gesteltak aanwezig. | |
| Conclusie | De ingescheurde gesteltak is breukgevaarlijk en vormt momenteel een verhoogd risico voor de omgeving. Mits gesnoeid heeft de boom een toekomstverwachting van meer dan vijftien jaar. | |
| Risicoklasse | Risicoboom | |

| | Resultaat | Foto |
|---|---|---|
| Advies | Onderhoudssnoei (verwijderen afgestorven takken en ingescheurde gesteltak) binnen drie maanden | |

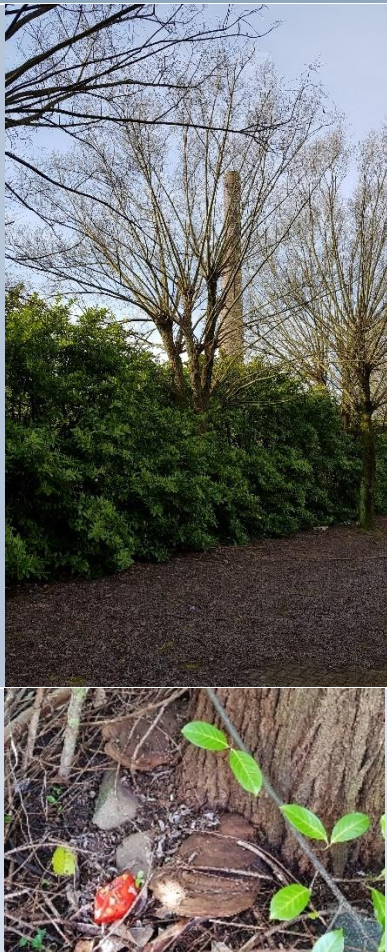
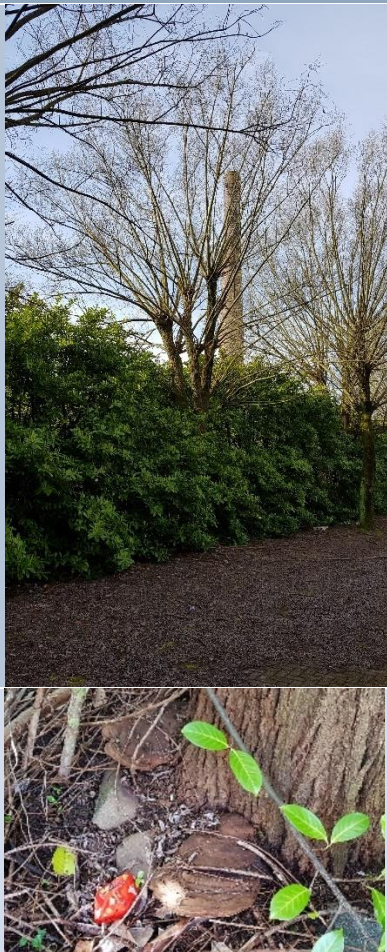
## Boom 19 – Euretco-terrein Breda

| Resultaat | | Foto |
|---|---|---|
| Gebreken | Afgestorven takken, zwam op stamvoet.<br>De boom is enkele jaren geleden gekandelaberd. | |
| Resultaat | De stamvoet is vergaand aangetast door platte tonderzwam ( <i>Ganoderma lipsiense</i> ). Circa 60% van de omtrek van de stamvoet is vergaand aangetast. | |
| Conclusie | De boom is breukgevaarlijk en vormt een verhoogd risico voor de omgeving | |
| Risicoklasse | Risicoboom | |

| Resultaat | | Foto |
|---|---|---|
| Advies | Vellen binnen één maand | |

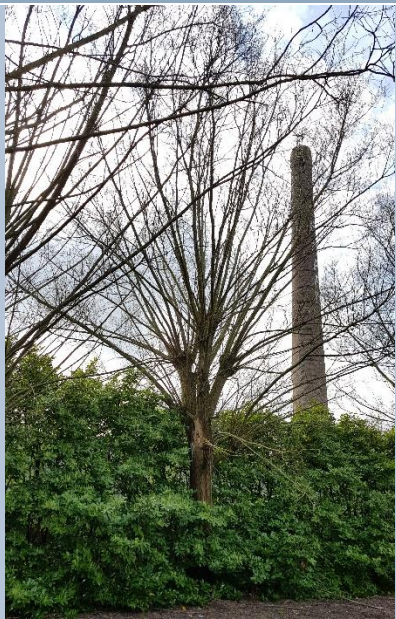
## Boom 22 – Euretco-terrein Breda

| | Resultaat | Foto |
|---|---|---|
| Gebreken | Afgestorven takken; holten in stam.<br>De boom is enkele jaren geleden gekandelaberd. | |
| Resultaat | In de boom zijn meerdere spechtengaten aanwezig. Zonder snoeimaatregelen neemt de kans op uitbreken van takken hierdoor toe. | |
| Conclusie | De kans op uitbreken van takken is relatief groot. De boom vormt daardoor een verhoogd risico voor de omgeving. Mits gesnoeid heeft de boom een toekomstverwachting van meer dan vijftien jaar | |
| Risicoklasse | Risicoboom | |

| | Resultaat | Foto |
|---|---|---|
| Advies | De boom opnieuw kandelaberen (knotten), binnen drie maanden en dit elke drie jaar herhalen.<br>De boom jaarlijks controleren. | |

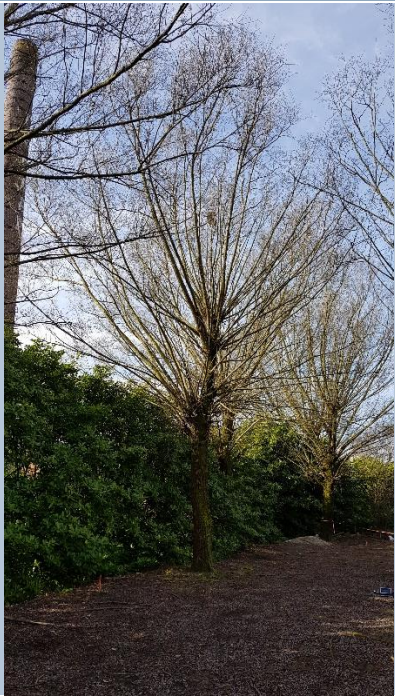
## Boom 23 – Euretco-terrein Breda

| Resultaat | | Foto |
|---|---|---|
| Gebreken | Afgestorven takken; snoeiwonden (inrottend); holte in stam<br>De boom is enkele jaren geleden gekandelaberd. | |
| Resultaat | Enkele snoeiwonden zijn ingerot. Dit verzwakt de aanzet van andere takken. De kans op uitbreken van takken neemt daardoor toe. De stamwond is slechts beperkt ingerot en overgroeit goed. | |
| Conclusie | De kans op uitbreken van takken is relatief groot en de boom vormt daardoor een verhoogd risico voor de omgeving. Mits gesnoeid heeft de boom een toekomstverwachting van meer dan vijftien jaar | |
| Risicoklasse | Risicoboom | |

| Resultaat | | Foto |
|---|---|---|
| Advies | De boom opnieuw kandelaberen (knotten) binnen drie maanden en dit elke drie jaar herhalen.<br>De boom jaarlijks controleren. | |

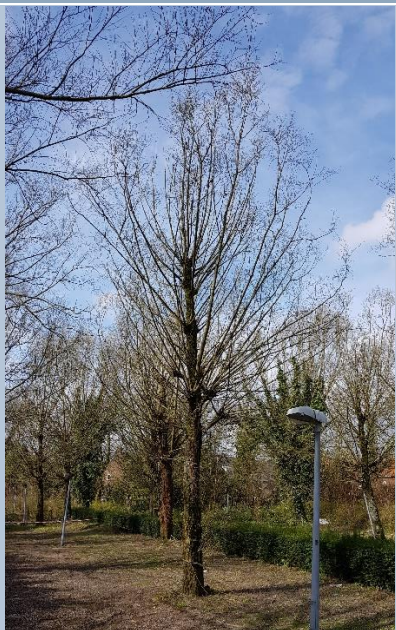
## Boom 24 – Euretco-terrein Breda

| | Resultaat | Foto |
|---|---|---|
| Gebreken | Afgestorven takken; snoeiwonden (inrottend); holte in stam. De boom is enkele jaren geleden gekandelaberd. | |
| Resultaat | Enkele snoeiwonden zijn ingerot. Dit verzwakt de aanzet van andere takken. De kans op uitbreken van takken neemt daardoor toe. De holte is slechts 5 cm diep. | |
| Conclusie | De kans op uitbreken van takken is relatief groot en de boom vormt daardoor een verhoogd risico voor de omgeving. Mits gesnoeid heeft de boom een toekomstverwachting van meer dan vijftien jaar | |
| Risicoklasse | Risicoboom | |

| | Resultaat | Foto |
|---|---|---|
| Advies | De boom opnieuw kandelaberen (knotten) binnen drie maanden en dit elke drie jaar herhalen.<br>De boom jaarlijks controleren. | |

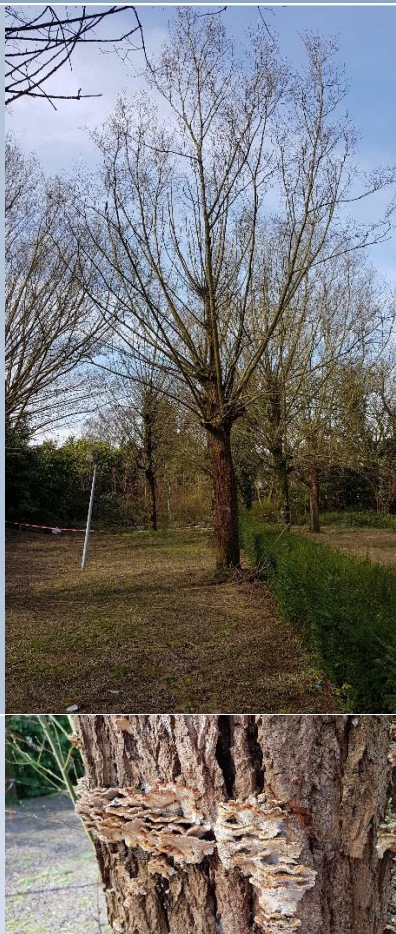
## Boom 25 – Euretco-terrein Breda

| | Resultaat | Foto |
|---|---|---|
| Gebreken | <p>Afgestorven takken; holte in stam, zwam op stam.</p> <p>De boom is enkele jaren geleden gekandelaberd.</p> | |
| Resultaat | <p>80% van de stamomtrek klinkt dof, omdat de bast en/of het achterliggende hout is gerot. Over 60% van de stamomtrek zijn vruchtlichamen van het elfenbankje (<i>Trametes</i> sp.) aanwezig. Deze schimmel leeft van afgestorven hout.</p> <p>De toekomstverwachting is minder dan vijf jaar.</p> | |
| Conclusie | De boom is breukgevaarlijk en vormt een verhoogd risico voor de omgeving. | |
| Risicoklasse | Risicoboom | |

| | Resultaat | Foto |
|---|---|---|
| Advies | Vellen binnen een maand | |

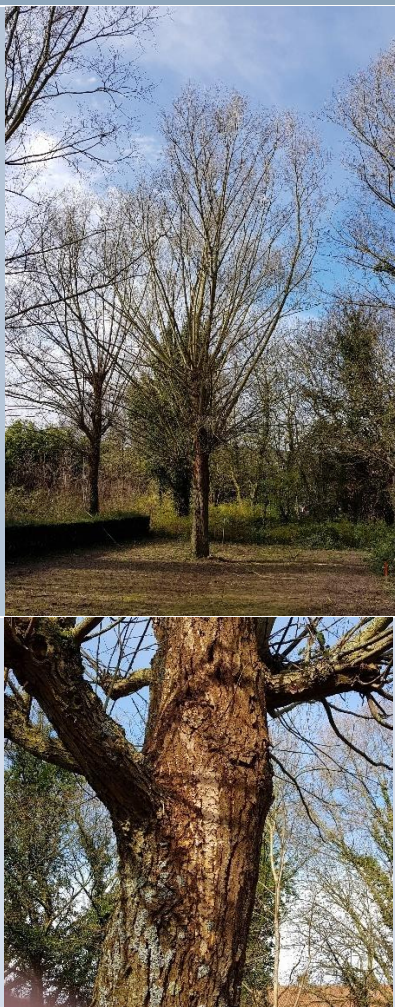
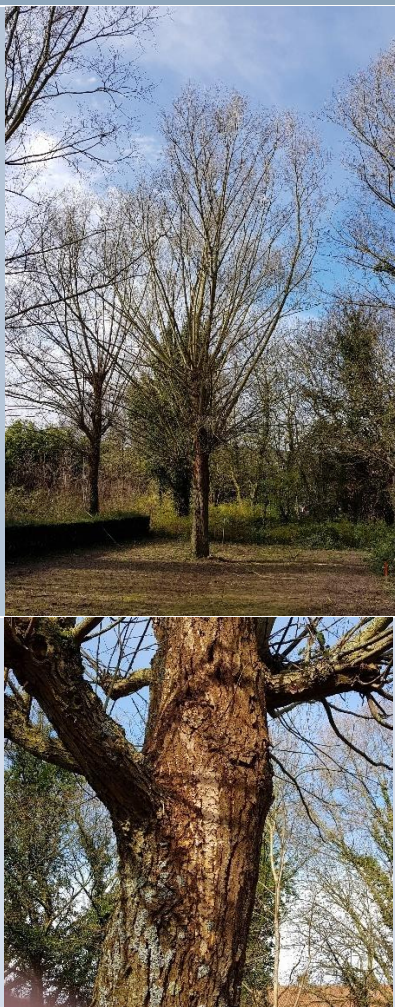
## Boom 37 – Euretco-terrein Breda

| Resultaat | | Foto |
|---|---|---|
| Gebreken | Afgestorven takken; holte in stam.<br>De boom is enkele jaren geleden gekandelaberd. | |
| Resultaat | Op een deel van de bast groeit een korstzwam. Een smalle strook achterliggende bast is hier afgestorven. Op hoogte is een holte aanwezig, maar de holte oogt beperkt. Ter hoogte van de holten hebben wij geen afwijkingen of reactiegroei aangetroffen. | |
| Conclusie | De kans op uitbreken van afgestorven takken is relatief groot en de boom vormt daardoor een verhoogd risico voor de omgeving. De holte kan zich uitbreiden en uiteindelijk zorgen voor toenemend breukgevaar. Mits gesnoeid heeft de boom een toekomstverwachting van vijf tot tien jaar | |
| Risicoklasse | Risicoboom | |

| Resultaat | | Foto |
|---|---|---|
| Advies | De boom opnieuw kandelaberen (knotten) binnen drie maanden en dit elke drie jaar herhalen.<br>De boom jaarlijks controleren. | |

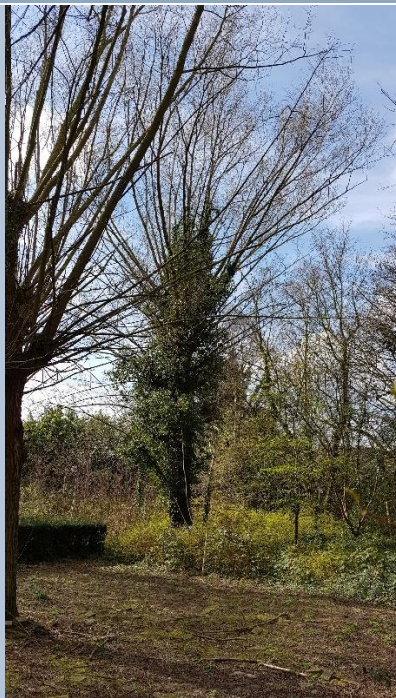
## Boom 39 – Euretco-terrein Breda

| Resultaat | | Foto |
|---|---|---|
| Gebreken | Afgestorven takken; klimop.<br>De boom is enkele jaren geleden gekandelaberd. | |
| Resultaat | Na het deels wegnippen van de klimop hebben wij hier geen gebreken aangetroffen. | |
| Conclusie | De kans op uitbreken van de afgestorven takken is relatief groot en de boom vormt daardoor een verhoogd risico voor de omgeving. Mits gesnoeid heeft de boom een toekomstverwachting van meer dan vijftien jaar | |
| Risicoklasse | Risicoboom | |

| Resultaat | | Foto |
|---|---|---|
| Advies | De boom opnieuw kandelaberen (knotten) binnen drie maanden en dit elke drie jaar herhalen. | |

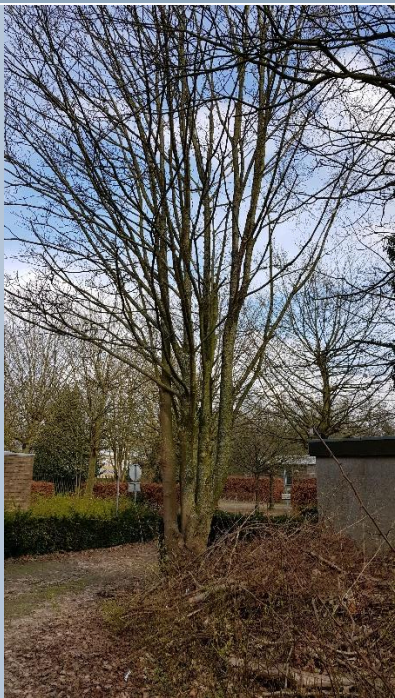
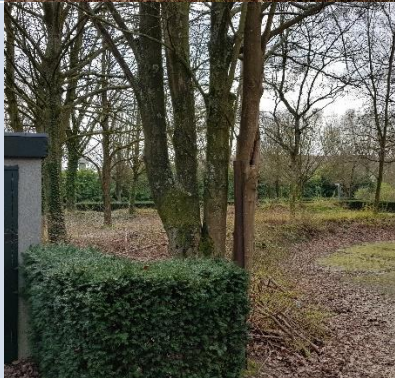
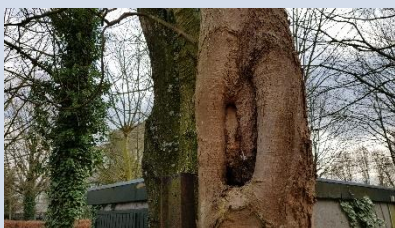
## Boom 54 – Euretco-terrein Breda

| | Resultaat | Foto |
|---|---|---|
| Gebreken | Diepe wond op stam | |
| Resultaat | <p>Het betreft een vierstammige boom. De aanhechtingen ogen rustig, maar op langere termijn kunnen de onderlinge stammen zich gaan verdringen en zo uitbreken. In de westelijke stam bevindt zich een circa 10 cm diepe holte op 2 m hoogte.</p> | |
| Conclusie | <p>De holte in de westelijke stam is beperkt van omvang en vormt geen verhoogd risico voor de omgeving. De boom heeft een toekomstverwachting van meer dan vijftien jaar.</p> | |
| Risicoklasse | Attentieboom | |

| | Resultaat | Foto |
|---|---|---|
| Advies | De boom jaarlijks controleren | |

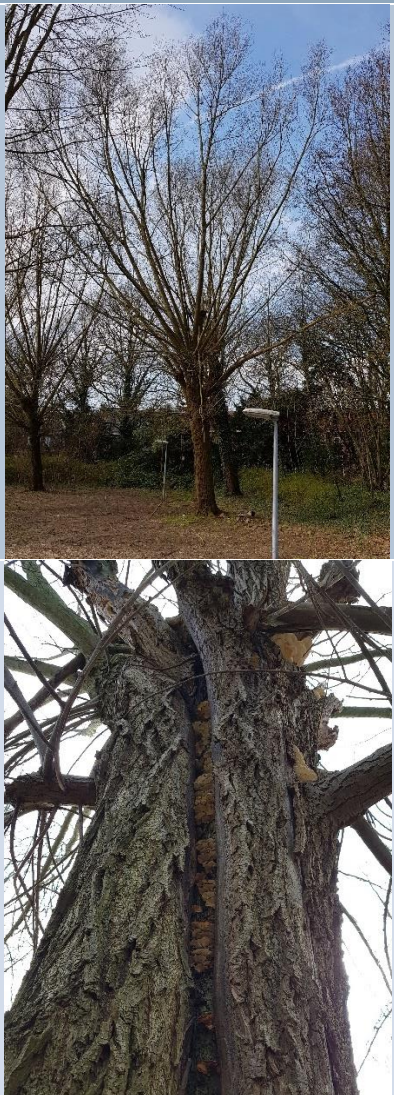
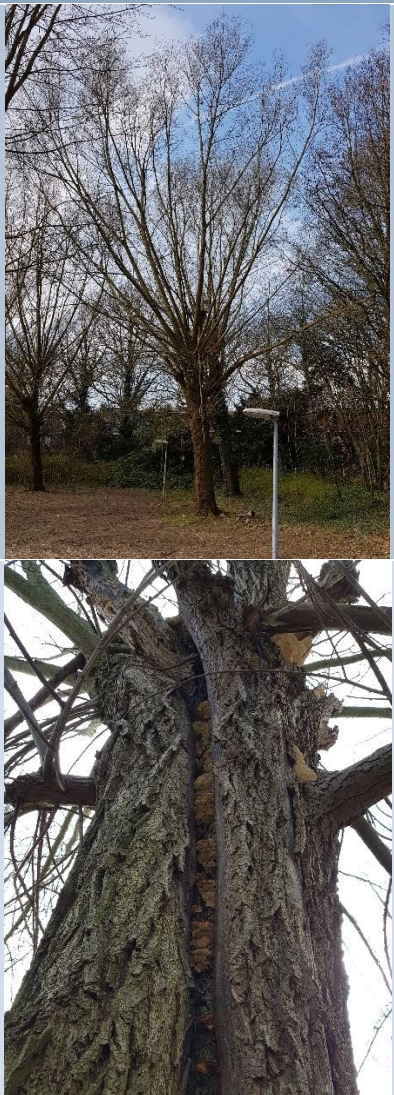
## Boom 68 – Euretco-terrein Breda

| Resultaat | | Foto |
|---|---|---|
| Gebreken | Afgestorven takken; zwam op stam.<br>De boom is enkele jaren geleden gekandelaberd. | |
| Resultaat | <p>In de kroon is een grote afgestorven gesteltak met spechtengaten aanwezig.<br/>In de stam zijn aan twee zijden lengtescheuren aanwezig, waarvan er één open staat. Ter hoogte hiervan zijn vruchtlichamen van vermoedelijk een elfenbakje (<i>Trametes</i> sp.) aanwezig..</p> <p>Op circa 1 m hoogte hebben wij bij het kloppen met de onderzoekshamer over circa 30% van de stamomtrek een holte vastgesteld. Uit een meting met de resistograaf blijkt dat de holte zicht met name in één helft van de boom bevindt. Wij hebben de stam van de boom op vier plekken onderzocht met de resistograaf.</p> <ul style="list-style-type: none"><li>• omtrek ter hoogte van meethoogte: 294 cm;</li><li>• minimaal benodigde restwand volgens de VTA-methode: 15,6 cm.</li></ul> <p>Op twee meetpunten is de minimaal benodigde restwand onvoldoende. Dit betreft de trekbelastingzijde van de boom. Het overgrote deel van de kroon bevindt zich aan de andere zijde, waardoor de trekbelasting hier groot is.</p> | |
| Risicoklasse | Risicoboom | |

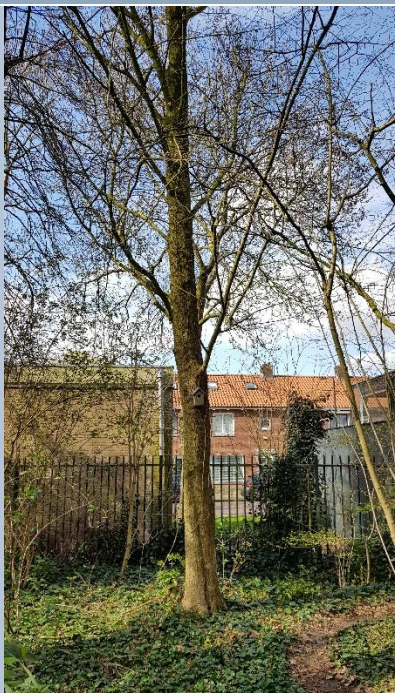
## Boom 73 – Euretco-terrein Breda

| | Resultaat | Foto |
|---|---|---|
| Gebreken | Afgestorven takken; holte in stamvoet | |

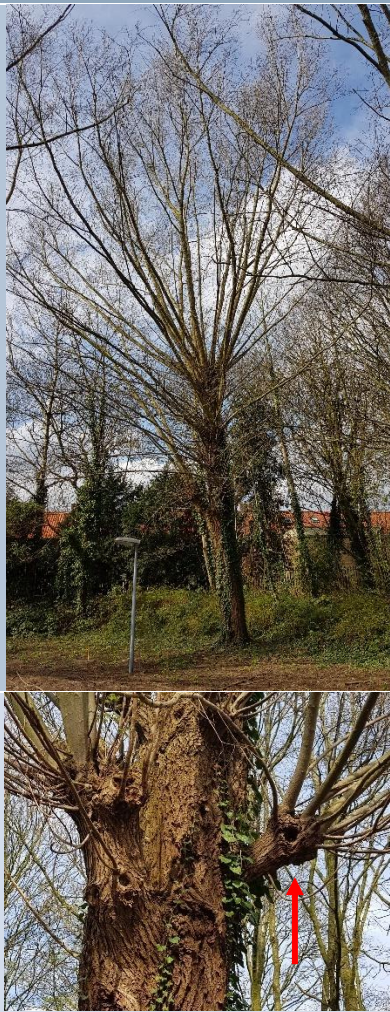
## Boom 77 – Euretco-terrein Breda

| Resultaat | | Foto |
|---|---|---|
| Gebreken | Afgestorven takken; snoeiwonden (inrottend); holte in stam.<br>De boom is enkele jaren geleden gekandelaberd. | |

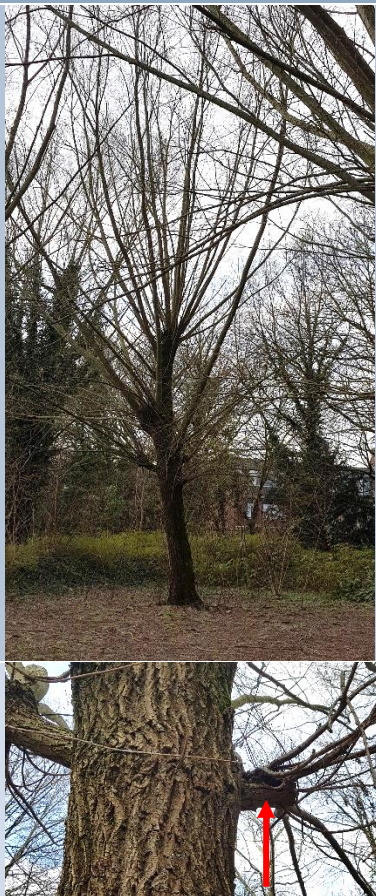
## Boom 81 – Euretco-terrein Breda

| Resultaat | | Foto |
|---|---|---|
| Gebreken | Afgestorven takken; holte in takstomp.<br>De boom is enkele jaren geleden gekandelaberd | |

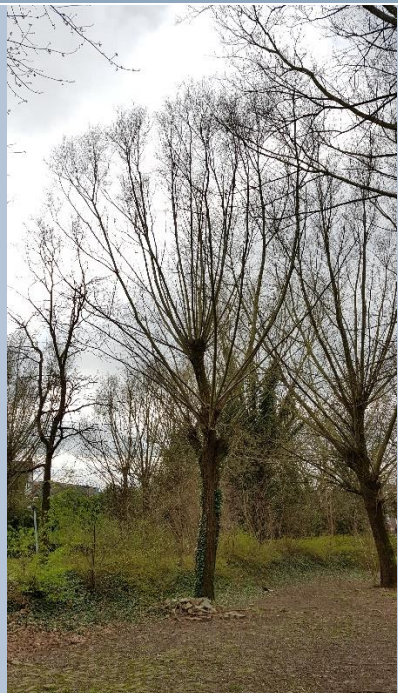
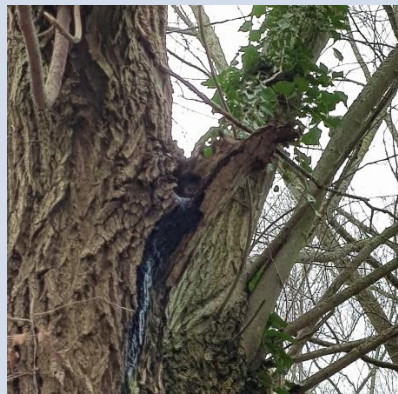
## Boom 82 – Euretco-terrein Breda

| Resultaat | | Foto |
|---|---|---|
| Gebreken | Afgestorven takken; holten in stam.<br>De boom is enkele jaren geleden gekandelaberd. | |
| Resultaat | In de boom zijn drie holten aanwezig, waarvan twee spechtengaten. De holten zijn relatief beperkt van omvang. Maar de kans op uitbreken van takken die vlakbij de holten zijn aangehecht, neemt op termijn toe. | |

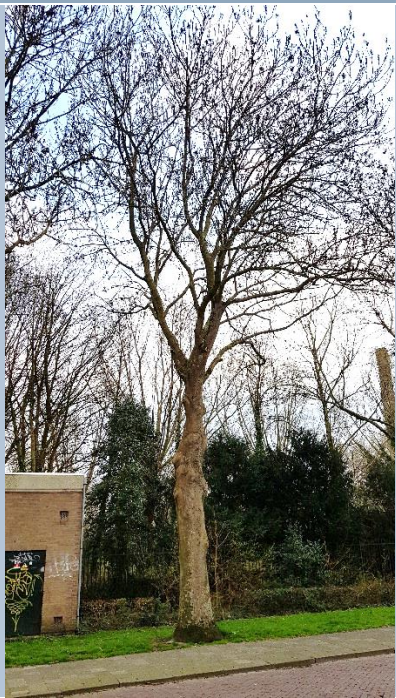
## Boom 109 – Lachappellestraat

| | Resultaat | Foto |
|---|---|---|
| Gebreken | Afgestorven takken; snoeiwonden (inrottend); holte in stam; wond op stam en stamvoet | |

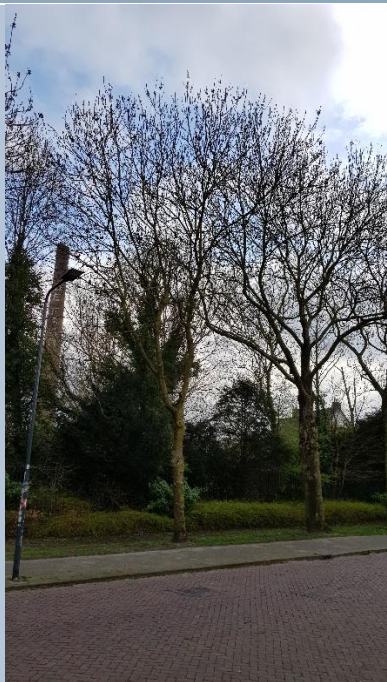
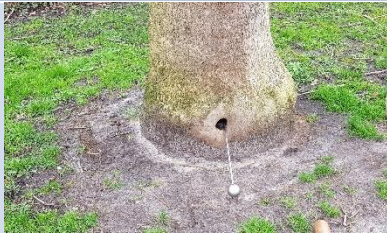
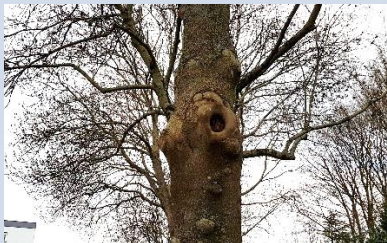
## Boom 111– Lachappellestraat

| | Resultaat | Foto |
|---|---|---|
| Gebreken | Afgestorven takken; snoeiwonden (inrottend); holte in stam; holte in stamvoet | |
| Resultaat | De holte in de stamvoet is slechts 5 cm diep en vormt geen verhoogd risico voor de omgeving. De holte in de stam betreft een ingerotte snoeiwond. De inrotting is slechts 10 cm diep. | |

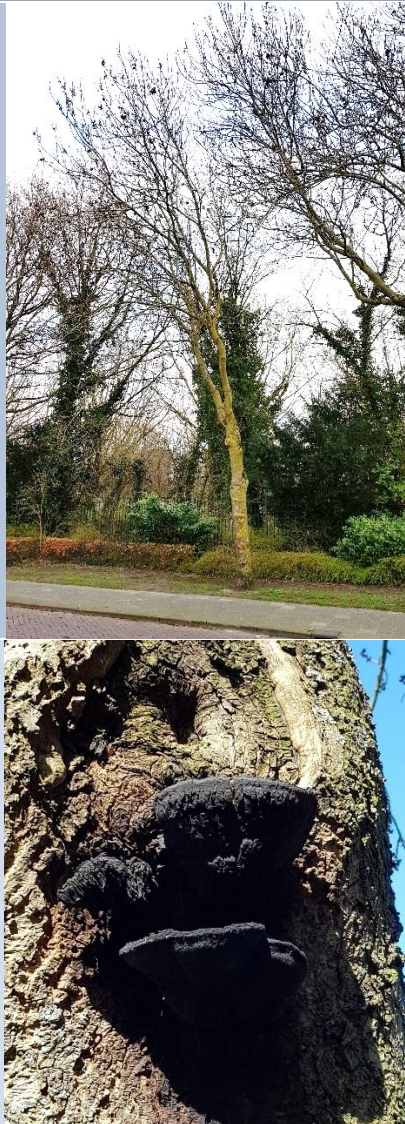
## Boom 113– Lachappellestraat

| | Resultaat | Foto |
|---|---|---|
| Gebreken | Afgestorven takken; zwam op stam; wond oppervlakkig stamvoet; wortelschade op maaiveld | |
