Breda
Speelhuislaan 173
Fabriekscomplex Backer en Rueb

Bouwhistorische verkenning

BAAC Rapport B-20.0345

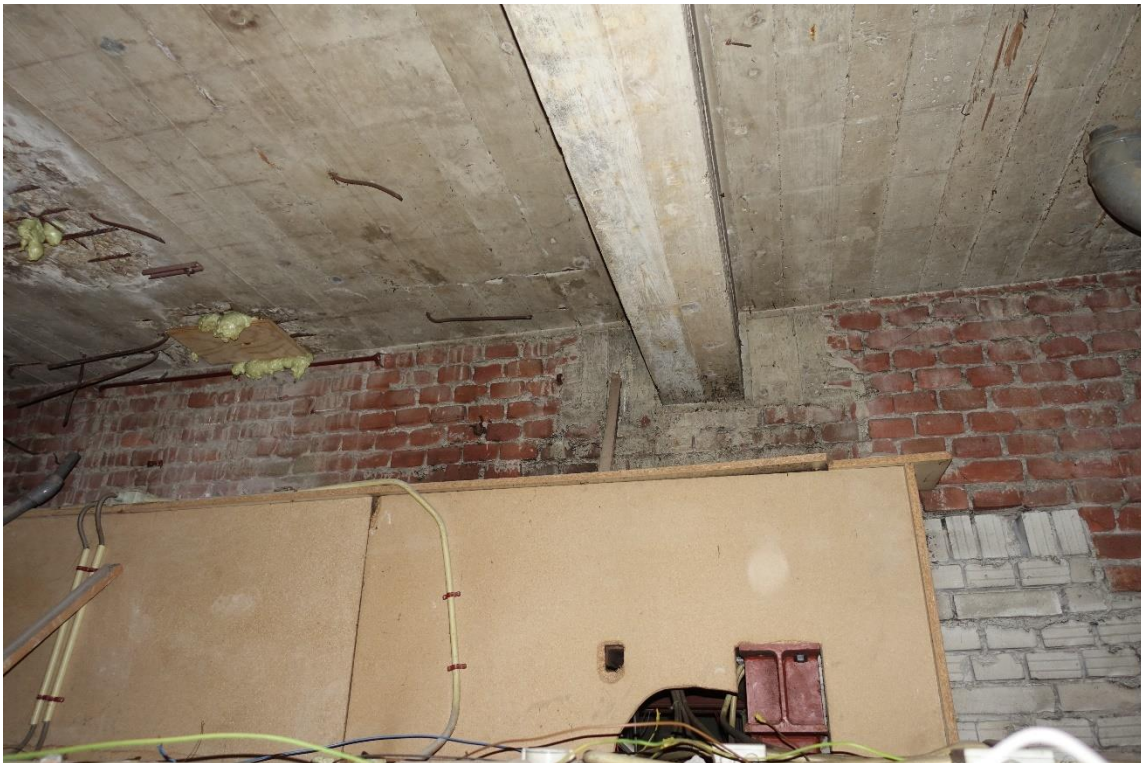
De onderzijde van de verdiepingsvloer boven het verlaagde plafond van de entree. Het steeds dikke binnenblad is zonder verder verband opgetrokken. De balk is conform tekening uitgevoerd. Aan de linkerkant is de wapening vrij komen te liggen nadat er doorvoeren zijn aangebracht.

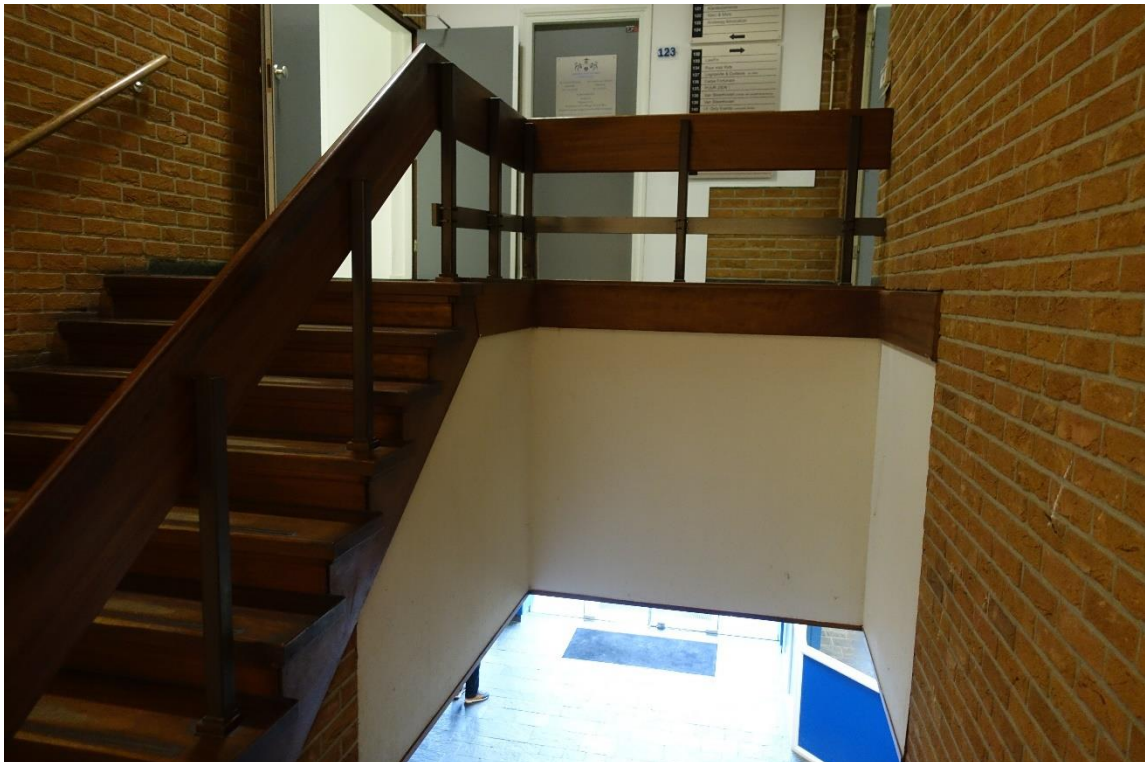
Het bovenste deel van de trap naar de verdieping. De witte aftimmering maskeert de forse verlaging van het plafond die bij de verbouwing is doorgevoerd.

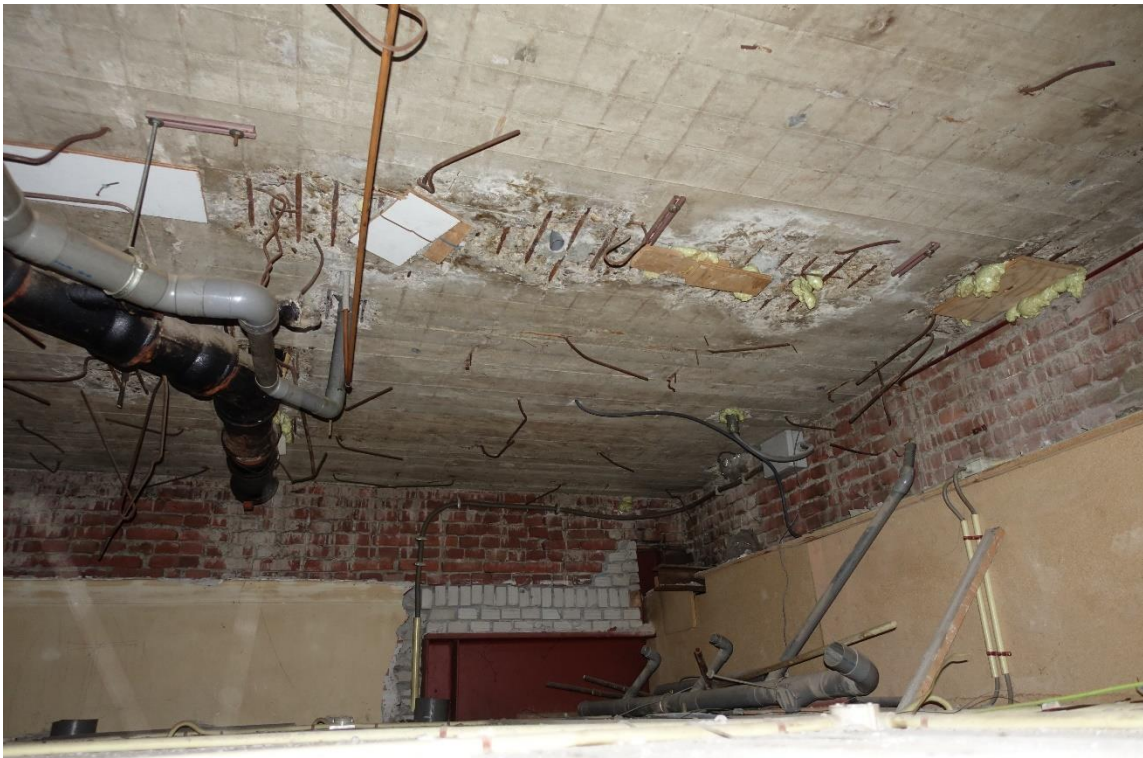
De ruimte boven het verlaagde plafond van de hal. Tegen de wanden is het oorspronkelijke pleisterwerk zichtbaar. Dit stopt bij een lat die de rand van het plafond vormde. Dit hing aan de ingestorte ijzers.

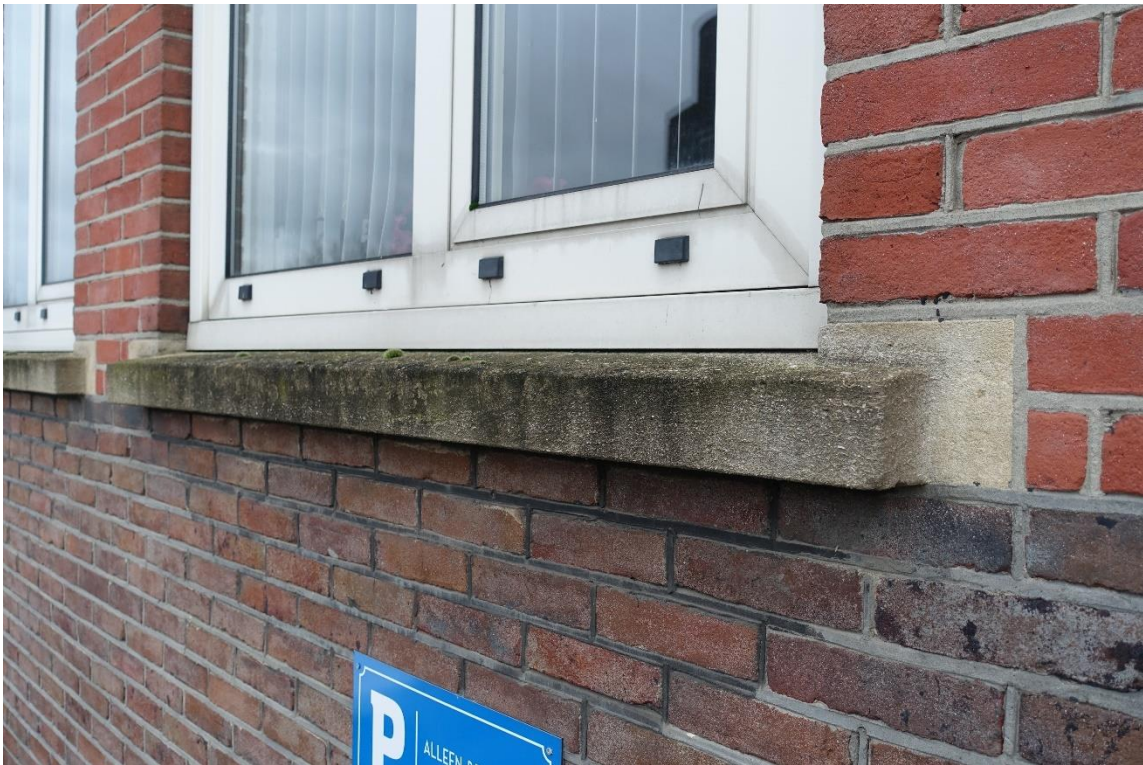
De kalkstenen dorpels onder de kozijnen met eronder het metselwerk van de plint. Eronder lijkt nog een deel van het oorspronkelijke donkere voegwerk aanwezig.

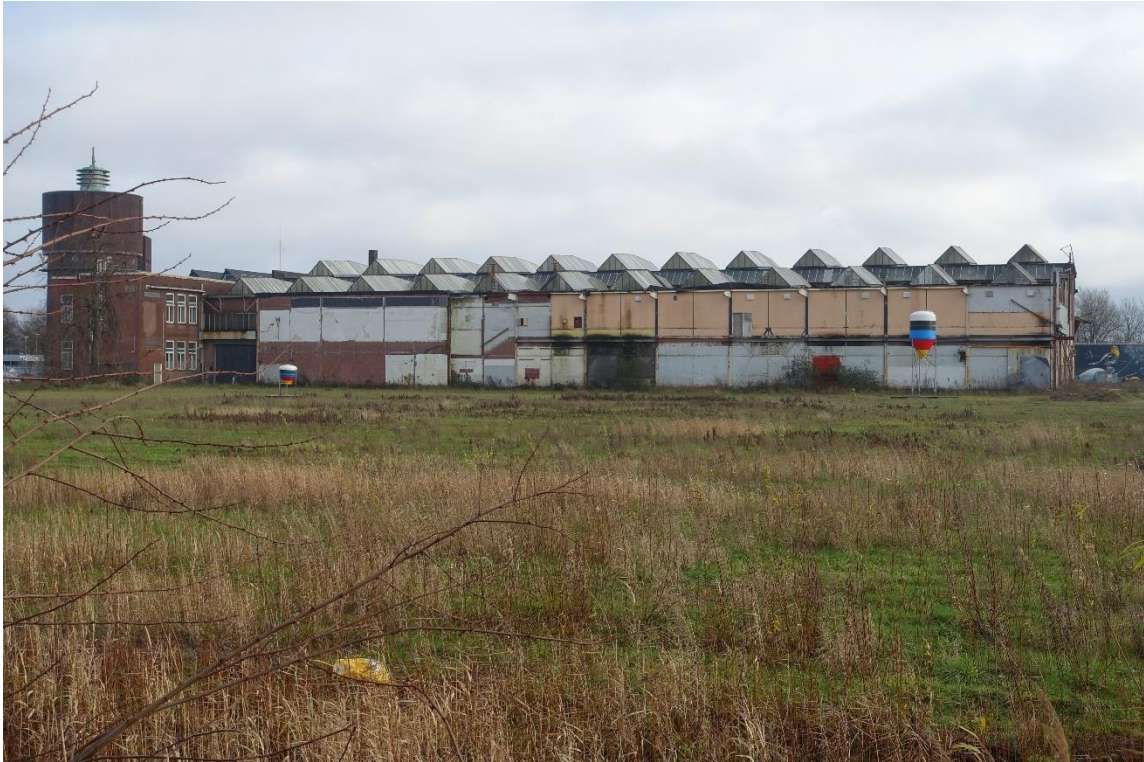
De buitengevel van de westelijke hal. In 1938 werd er nog een hal tegenaan gebouwd zodat de zichtbare gevel inpandig lag. De vele afwerklagen zijn hiervan het resultaat. Alleen de eerste travee, aan de zijde van het kantoor, was een buitengevel. Hier liep het spoor naar binnen via een grote deur.

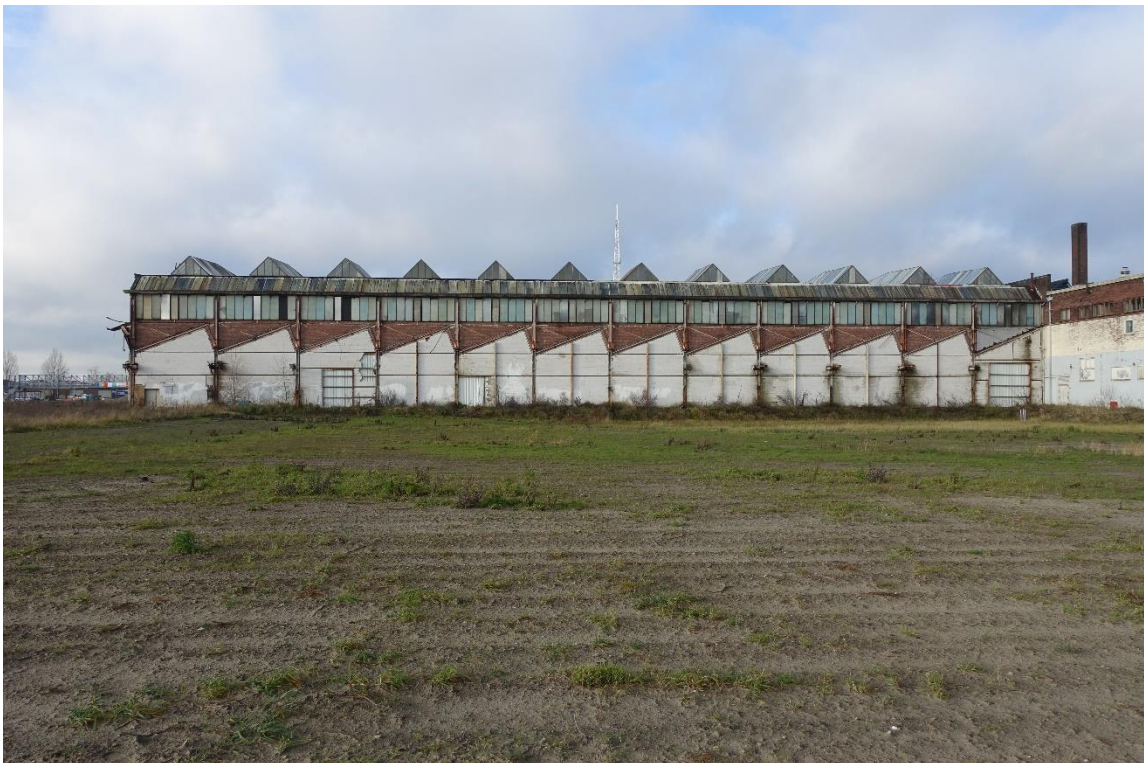
De buitengevel van de oostelijke hal. Duidelijk zichtbaar is dat de hal met de zaagtanddaken hier tegenaan stond. De witte delen onder de daklijn zijn recente, tijdelijke dichtzettingen.

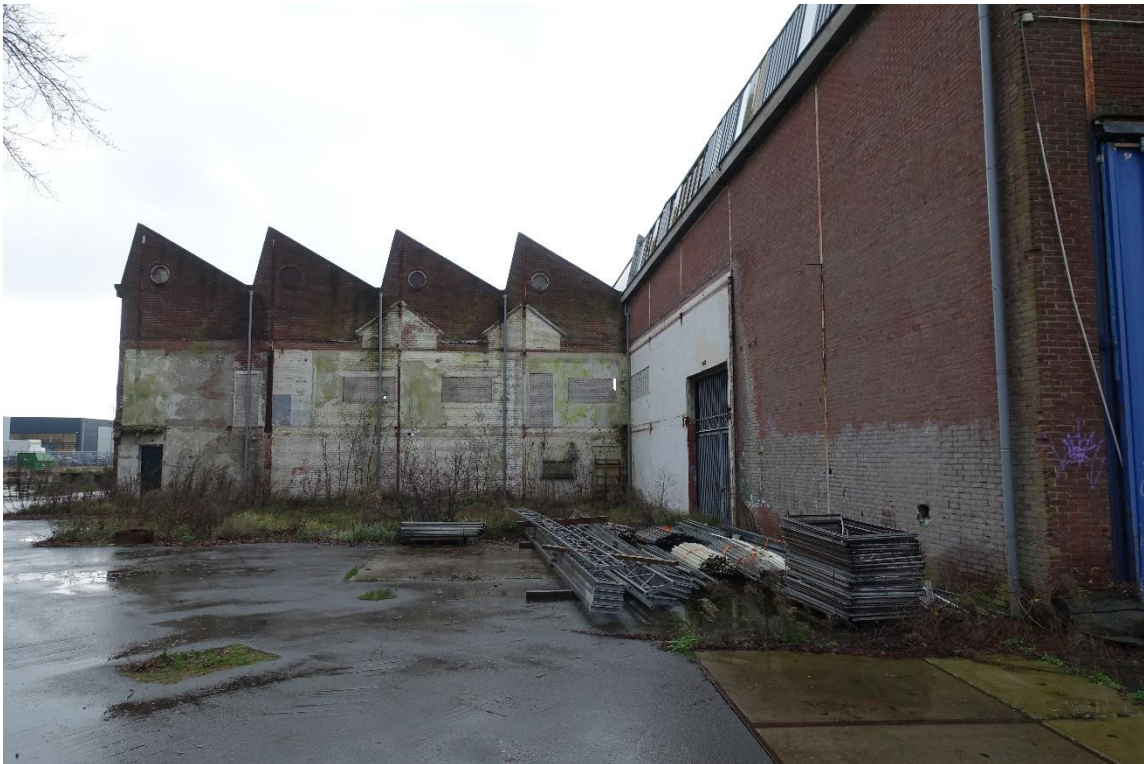
De voorgevel van de westelijke hal en de eerste vier traveeën van de oostelijke hal. De witte delen van de gevels laten zien waar er latere aanbouwen hebben gestaan, deze zijn recent gesloopt. De openingen in de gevel zijn dichtgezet.

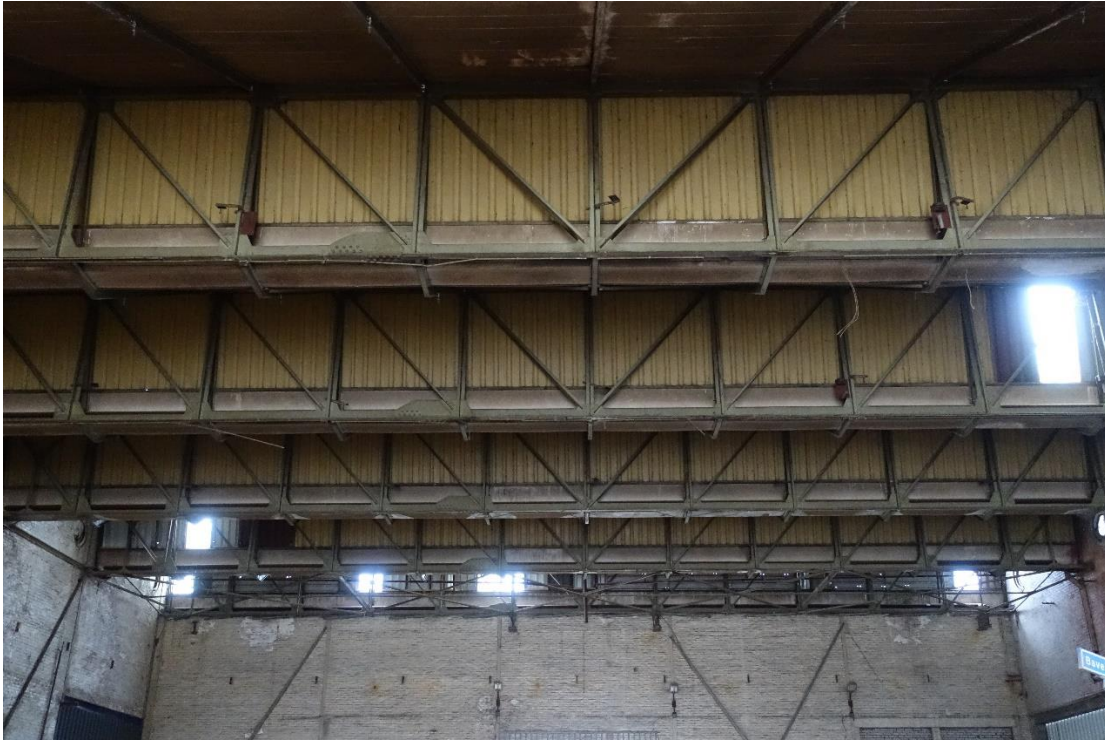
De vakwerkliggers in de westelijke hal. Wegens lekkage is de beglazing verwijderd. De opbouw van de vakwerkliggers is gelijk aan die van de oostelijke hal.
