# Milieuhygiënisch vooronderzoek Cantrijnlocatie Terheijdenseweg Breda

**project** Cantrijnlocatie Terheijdenseweg Breda

**datum** 3 november 2020

**referentie** 203324\_R\_PMK\_0254

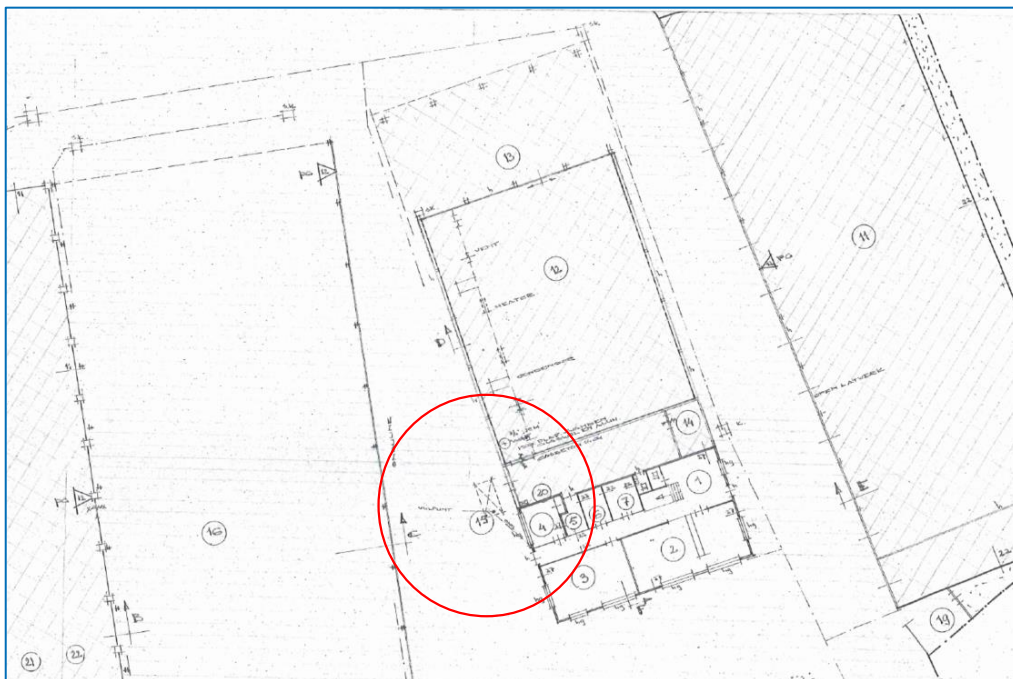
Figuur 3: Locatie ondergrondse tank (nummer 15)

Een ondergrondse brandstoftank (3.000 liter) was aanwezig voor eigen gebruik (vorkheftrucks). De locatie van de tank is weergegeven in figuur 3. Het vulpunt ligt recht boven de tank, het ontluuchtingspunt heeft aan de gevel gezeten.

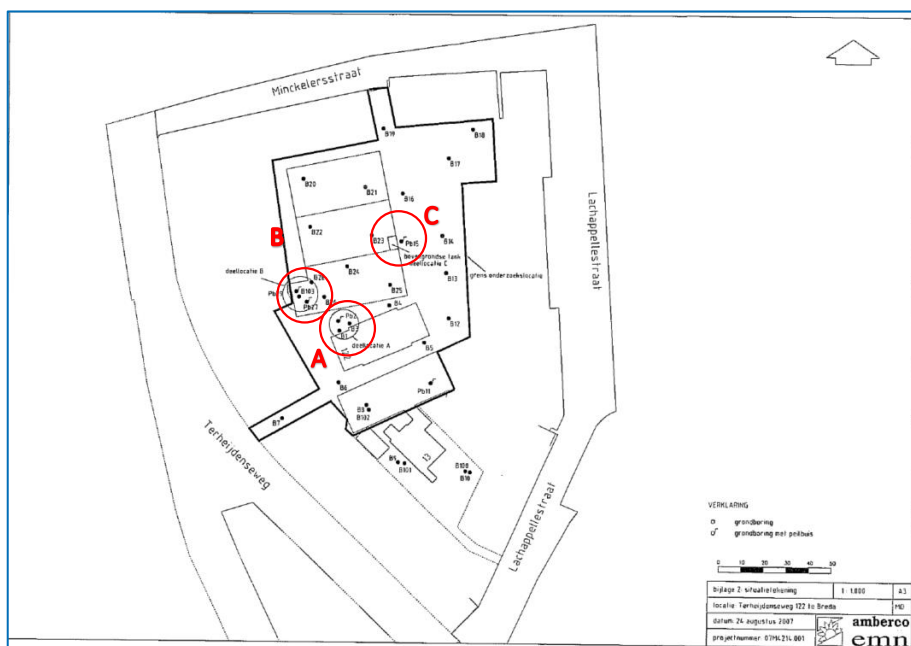
Figuur 7: Veldwerkposities verkennend bodemonderzoek 2007 [1] met situering tanks

- Ter plaatse van deellocatie A is een licht verhoogd gehalte minerale olie in het grondwater gemeten. Ter plaatse van deellocatie B zijn in de grond en het grondwater sterk verhoogde gehalten minerale olie gemeten. De omvang van de verontreiniging wordt geconcludeerd als beperkt.

- In de bovengrond van het overige terrein worden licht tot sterk verhoogde gehalten zware metalen en PAK gemeten. In het grondwater van een peilbuis (nr. 11) is een matig verhoogde concentratie voor naftaleen gemeten (mogelijk gerelateerd aan zintuiglijke waarneming van carbolineum). In de overige peilbuizen wordt een matig verhoogd gehalte arseen gemeten.

Geadviseerd wordt ter plaatse van de eerder aangetoonde naftaleenverontreiniging in het grondwater, waarbij een carbolineumgeur is waargenomen, vier peilbuizen te plaatsen rondom peilbuis 11 uit het voorgaande onderzoek.

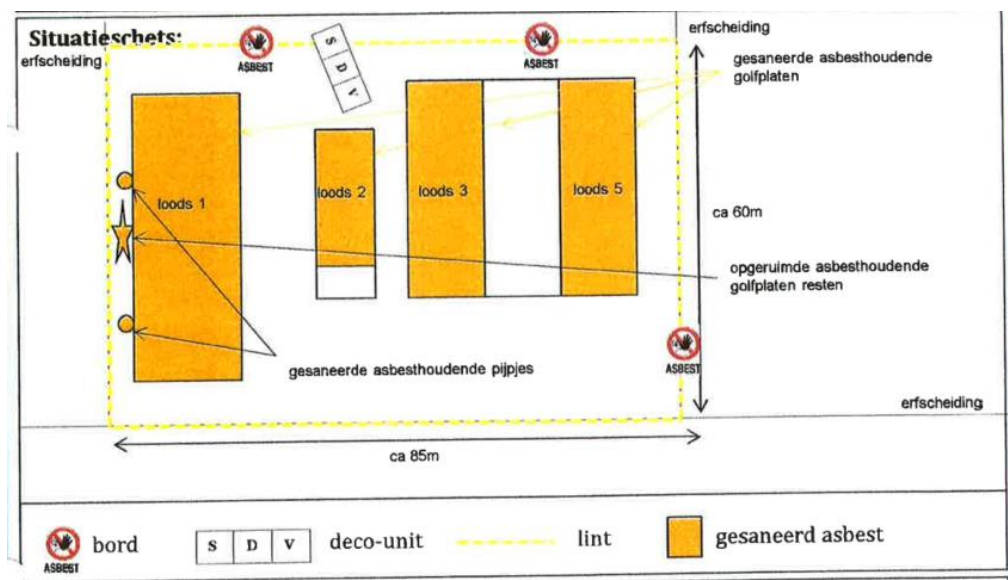
Figuur 8: Uitgevoerde werkzaamheden Lindeloof 2012

De asbesthoudende golfplaten zijn van de loodsen van de voormalige houthandel verwijderd. De asbesthoudende grondleidingen zijn doormiddel van ontgraving verwijderd. Daarnaast is doormiddel van handpicking het losliggende asbesthoudend materiaal naast loods 1 verwijderd. In het rapport wordt opgemerkt dat buiten het inspectie gebied ook asbestverdachte resten zijn aangetroffen, hiervan is een melding gemaakt. Na een aanvullende schoonmaak zijn er ten tijde van de visuele inspectie geen asbestverdachte materialen, restanten en/of vezelstructuren aangetroffen binnen het inspectiegebied. De werkzaamheden en inspectiegebied zijn weergegeven in figuur 8.

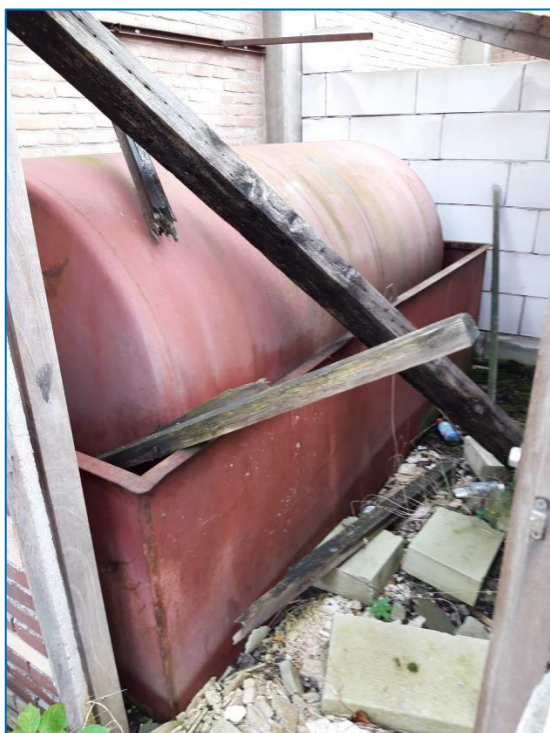
Figuur 9: Nog aanwezige bovengrondse tank bij loods 4

Ter plaatse van loods 4 is nog een bovengrondse tank (deellocatie C) aanwezig, deze is weergegeven in figuur 9.

Geadviseerd wordt bij de (voormalige) ondergrondse tanks de strategie VEP-OO van de NEN5740 te hanteren en bij de bovengrondse tank de strategie VEP van de NEN5740.

- o Geadviseerd wordt grond te analyseren op minerale olie (de maatgevende parameter).
- o Geadviseerd wordt grondwater te analyseren op minerale olie en vluchtige aromaten.

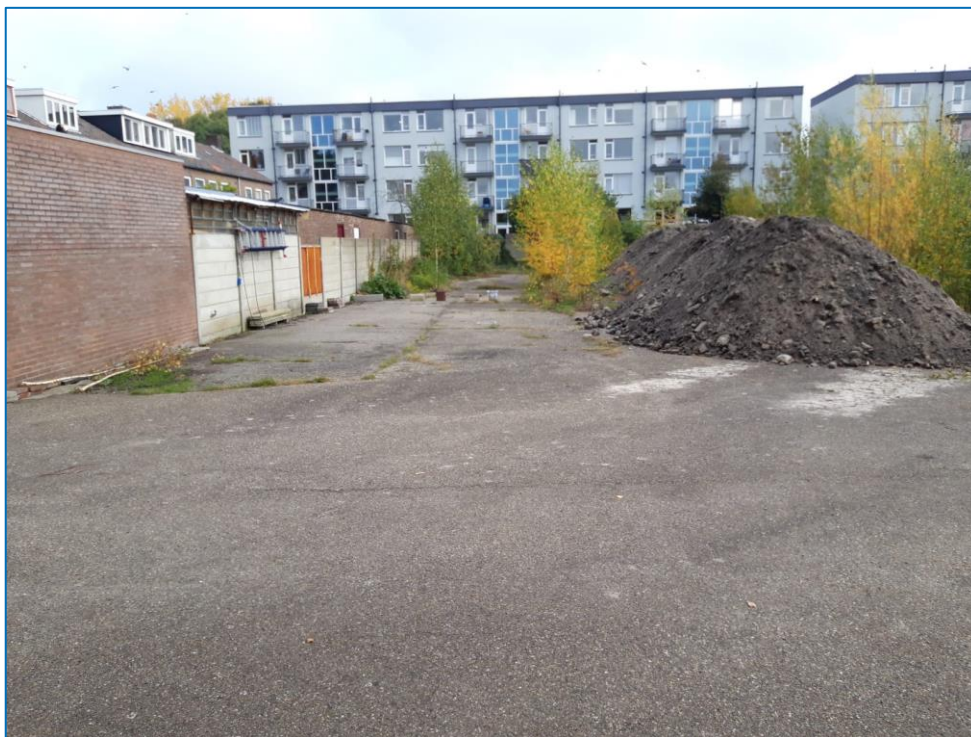
Figuur 10: Gronddepot noordoostelijk gedeelte onderzoekslocatie

Op de verharding op het noordoostelijk deel van de locatie is een gronddepot aanwezig. De kwaliteit en herkomst van het depot zijn onbekend. Zie ook figuur 10.

Voor vaststellen van de kwaliteit van de grond in het gronddepot wordt, indien niet bekend wordt wat de kwaliteit en herkomst van de grond is, geadviseerd de kwaliteit indicatief vast te stellen door het samenstellen van een mengmonster uit tien grepen, waarbij het mengmonster wordt geanalyseerd op het standaard pakket grond.
