**Boom Effect Analyse**

**Markendaalseweg 44, Breda**

| Titel | : Boom Effect Analyse Markendaalseweg 44, Breda |
| Kenmerk | : 03P2204749 |

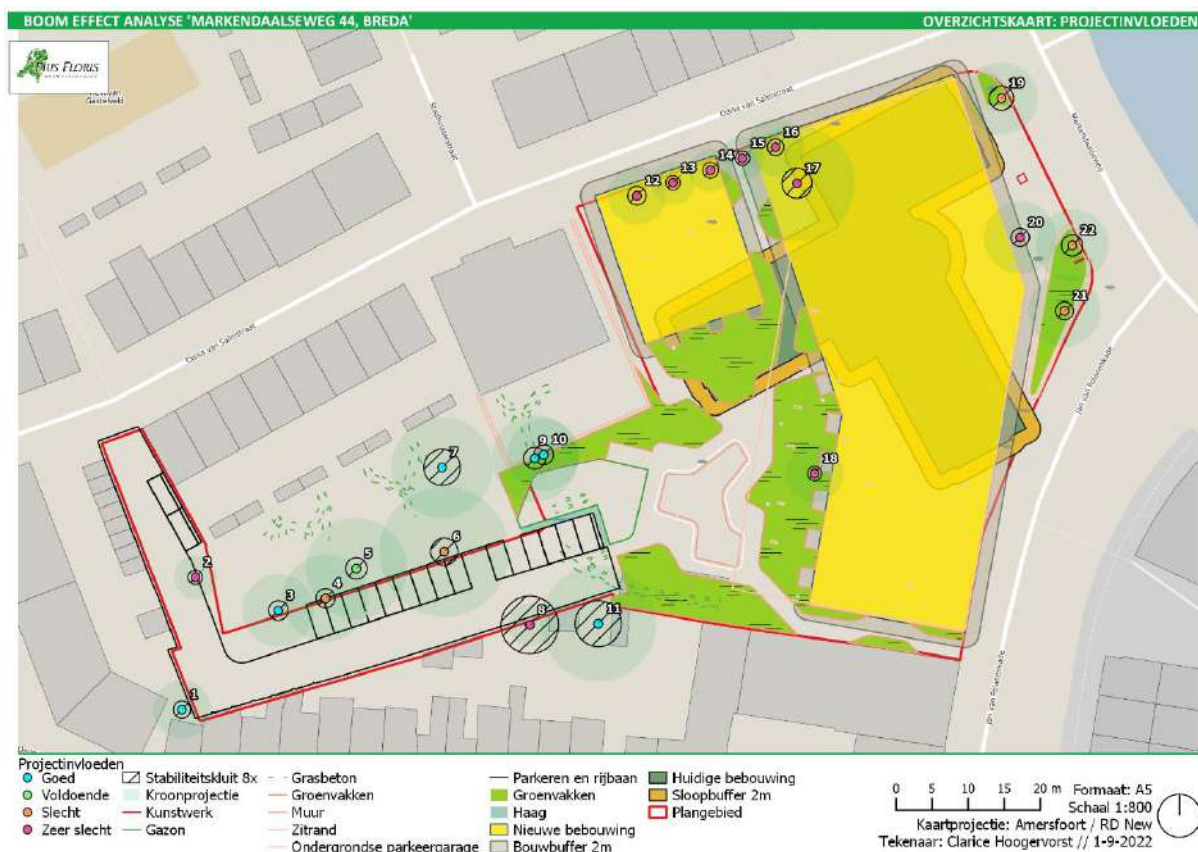
Afbeelding 2: Projectinvloeden.

Het ontwerp van de nieuwbouw en herinrichting van de buitenruimte legt ruimtelijk beslag op 10 van de 22 bomen, dit betreft direct ruimtelijke beslag en overlap met de benodigde bouw- en/of sloopbuffer van ca. 2m. Voor de overige bomen is geen sprake van fatale belemmerende invloeden op de duurzame handhaving als gevolg van ruimtelijk beslag.

Voor bomen 4, 6, 19, 21 en 22 zijn aanzienlijk belemmerende invloeden te verwachten op de duurzame handhaving als gevolg van de ontwikkeling. Bij deze bomen overlapt de ontwikkeling voor een deel met de stabiliteitskluiten. Bij boom 4 en 6 worden nieuwe parkeervakken geplaatst en bij boom 19, 21 en 22 zal schade aan het wortelgestel ontstaan als gevolg van het plaatsen van nieuwe groenbakken. Wanneer stabiliteitswortels verloren gaan, kan dit leiden tot stabiliteitsproblematiek en een verhoogd risico op windworp. Daarnaast vormen de wonden die ontstaan als gevolg van wortelkap invalspoorten voor parasitaire schimmels. Door het verlies van opname wortels kan de conditie van de boom teruglopen, waardoor deze kwetsbaarder wordt voor aantasting door parasitaire schimmels.

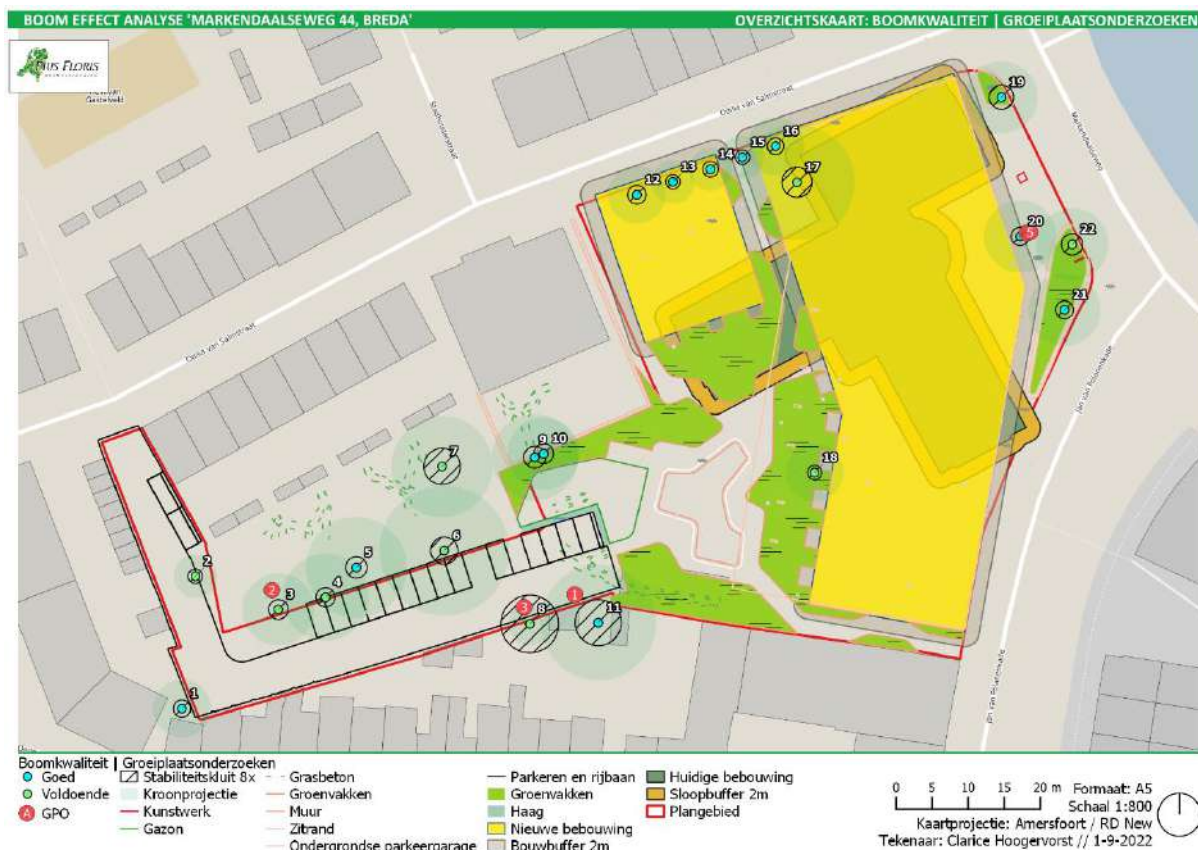
Afbeelding 3: Groeiplaats onderzoeken en boomkwaliteit;

Verspreid over het plangebied zijn 5 grondboringen en/of proefsleuven gegraven om inzicht te krijgen in de huidige groeiplaatsomstandigheden en beworteling. Proefsleuven zijn gegraven ter hoogte van voorziene ondergrondse knelpunten.

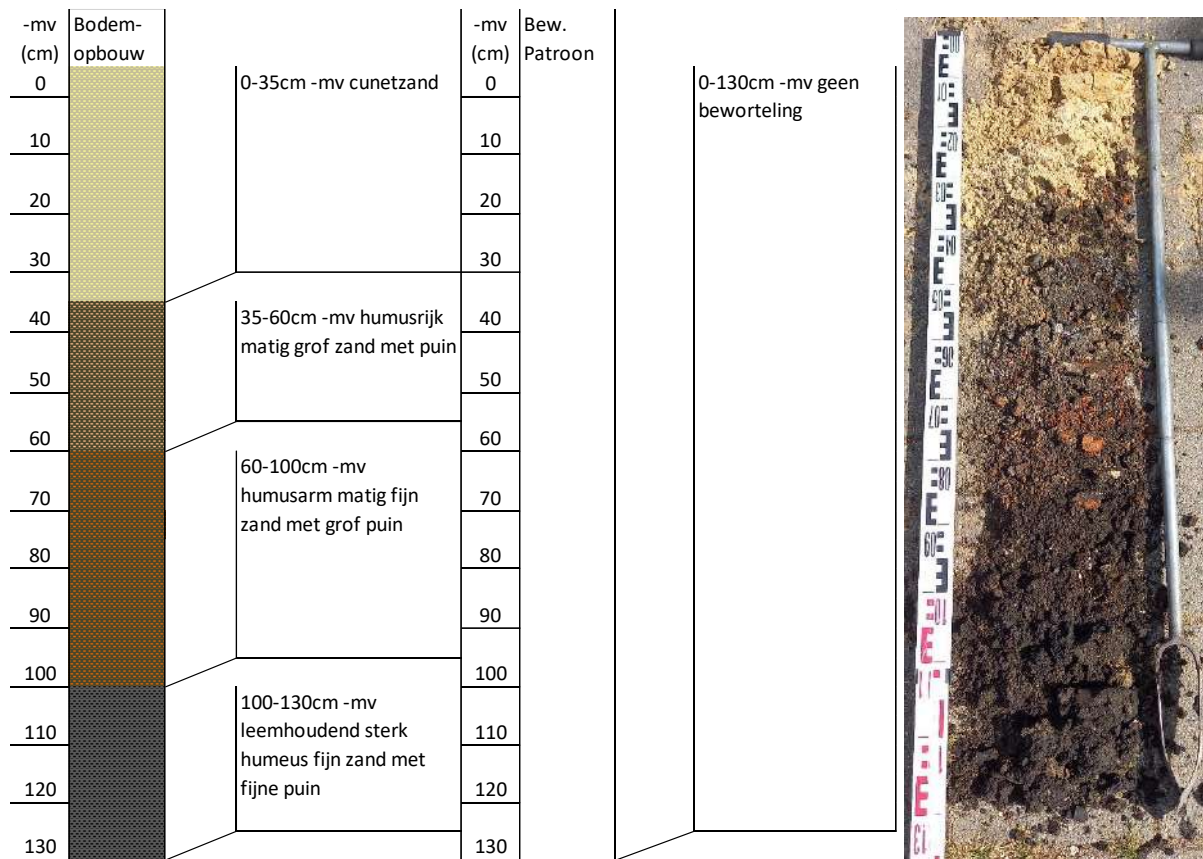
Groeiplaatsonderzoek 1 betreft een grondboring tot 130cm -mv op ca. 4m uit hart stam van boom 11 in noordelijke richting (afbeelding 4). Tot 60cm -mv bestaat de bodem uit cunetzand met vanaf 35cm -mv grof puin aanwezig. Vervolgens is tot 100cm -mv humusarm matig fijn zand met puin aangetroffen en tot 130cm -mv leemhoudend sterk humeus zijn zand met fijne puin. In de gehele boorstaat is geen beworteling aangetroffen.

**Afbeelding 4: Schematisch bodemprofiel en boorstaat groeiplaatsonderzoek 1;**

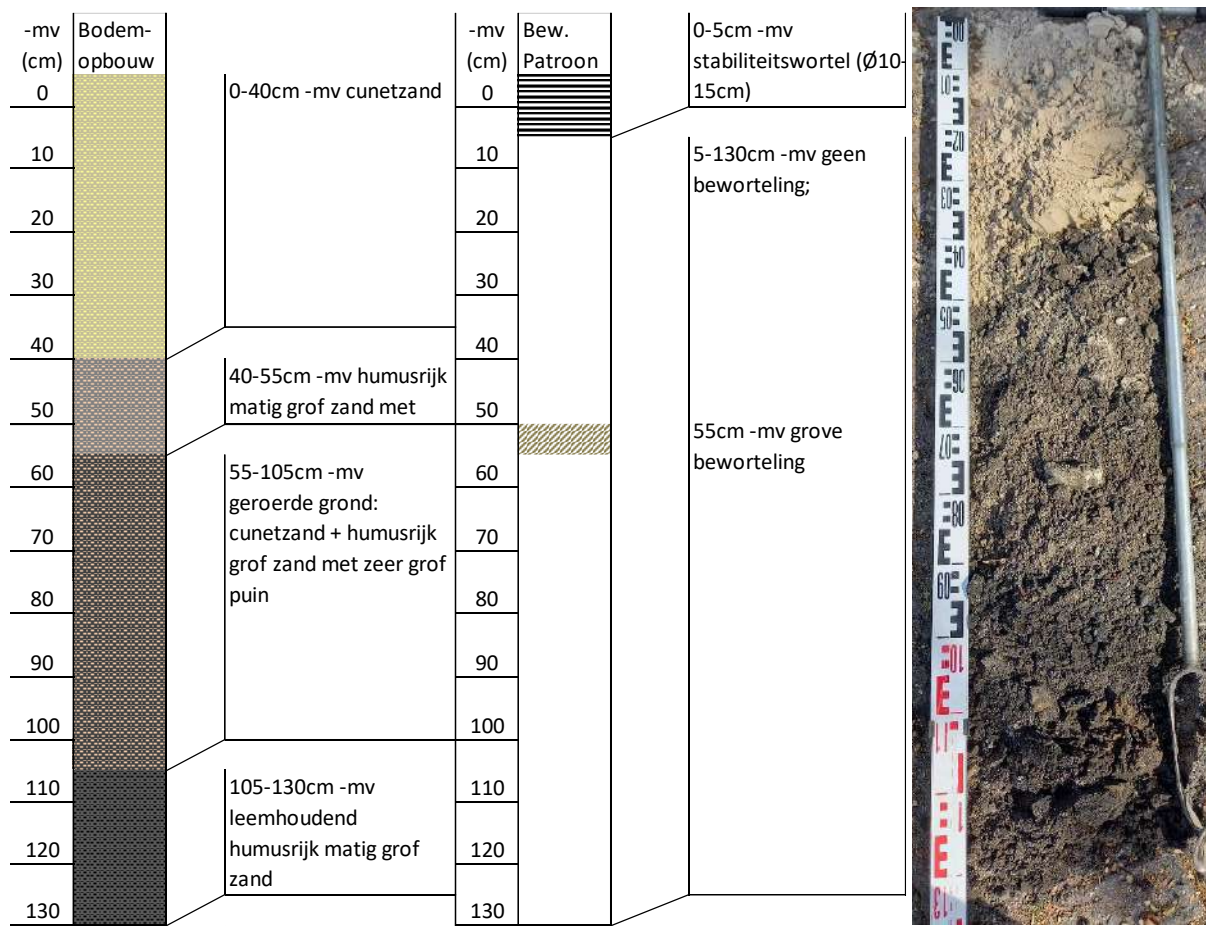
Groeiplaatsonderzoek 2 betreft een grondboring tot 130cm -mv op 3m uit hart stam van boom 3 in noordelijke richting (afbeelding 5). De bodem bestaat hier tot 40cm -mv uit cunetzand, vervolgens is tot 55cm -mv humusrijk matig grof zand met puin aanwezig. Verder is tot 105cm -mv een geroerde grond aangetroffen, welke bestaat uit cunetzand en humusrijk grof zand met zeer grof puin (mogelijk puinfundering). In de laag 105 tot 130cm -mv is leemhoudend humusrijk matig grof zand aanwezig. Op de klinkerverharding rondom deze boom is veel opdruk aanwezig (afbeelding 6), tussen de klinkers zijn stabiliteitswortels (Ø10-15cm) aangetroffen, welke dit veroorzaken. Verder is op 55cm -mv nog grove beworteling aanwezig, verder is geen beworteling in de boorstaat aangetroffen.

Afbeelding 5: Schematisch bodemprofiel en boorstaat groeiplaatsonderzoek 2;

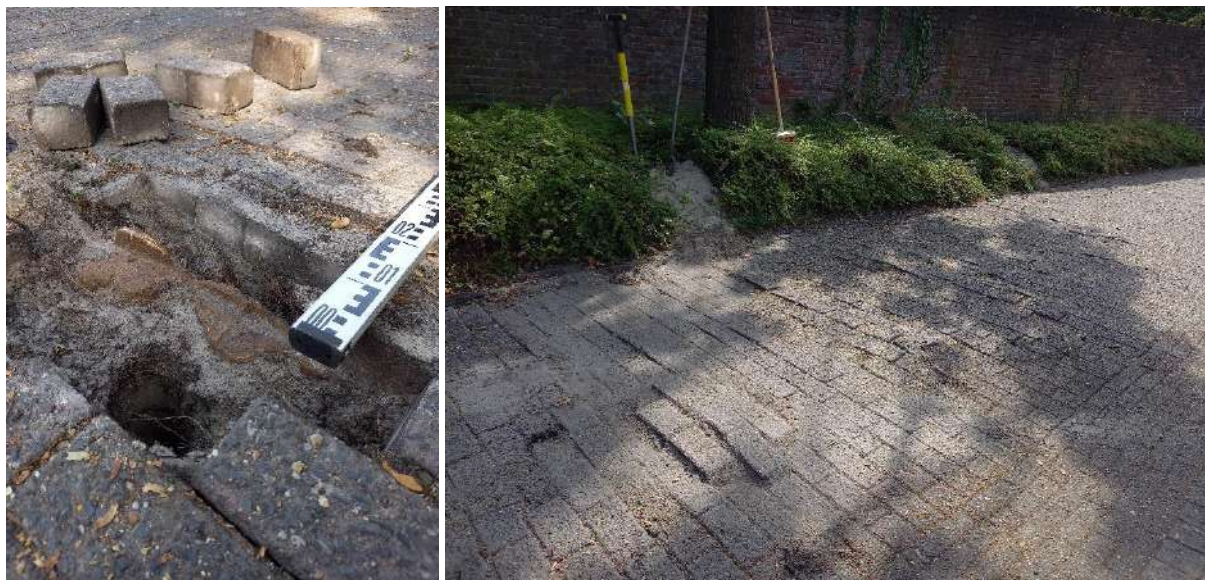
Afbeelding 6: Weergave opdruk rondom boom 3 (rechts) met de aangetroffen stabiliteitswortels tussen en onder de klinkers;

Voor boom 3, 4, 6 en 8 zijn specifieke maatregelen nodig voor duurzaam behoud als gevolg van de ontwikkeling. Deze bomen vallen met een groot deel van hun stabiliteitskluit binnen de nieuwe rijbaan of parkeervakken, schade aan de stabiliteitswortels van deze bomen is daarom niet uitgesloten. Bij het bodemonderzoek ter hoogte van boom 8 is gebleken dat de eerste 40cm -mv uit cunetzand bestaat, deze laag is zeer ongeschikt voor bomen om in te wortelen. De aanwezigheid van zware wortels in deze laag is daarom niet aannemelijk. Omdat het enkel het vernieuwen van de verharding betreft, zal uiterlijk het cunet vervangen worden. Schade aan stabiliteitswortels hierbij is niet aannemelijk, echter om dit uit te sluiten wordt geadviseerd voor de graafmachine uit te lopen en handmatig voor te steken. Bij verwijdering van wortels dienen deze recht afgesnoeid te worden, ter bevordering van het herstel. Bij uitzondering is het toegestaan om wortels  $\varnothing > 4\text{cm}$  te verwijderen, dit dient te allen tijde te worden uitgevoerd onder toezicht en naar inzicht van een boomtechnisch toezichthouder. Het heeft altijd de voorkeur om wortels  $\varnothing > 4\text{cm}$  te behouden.

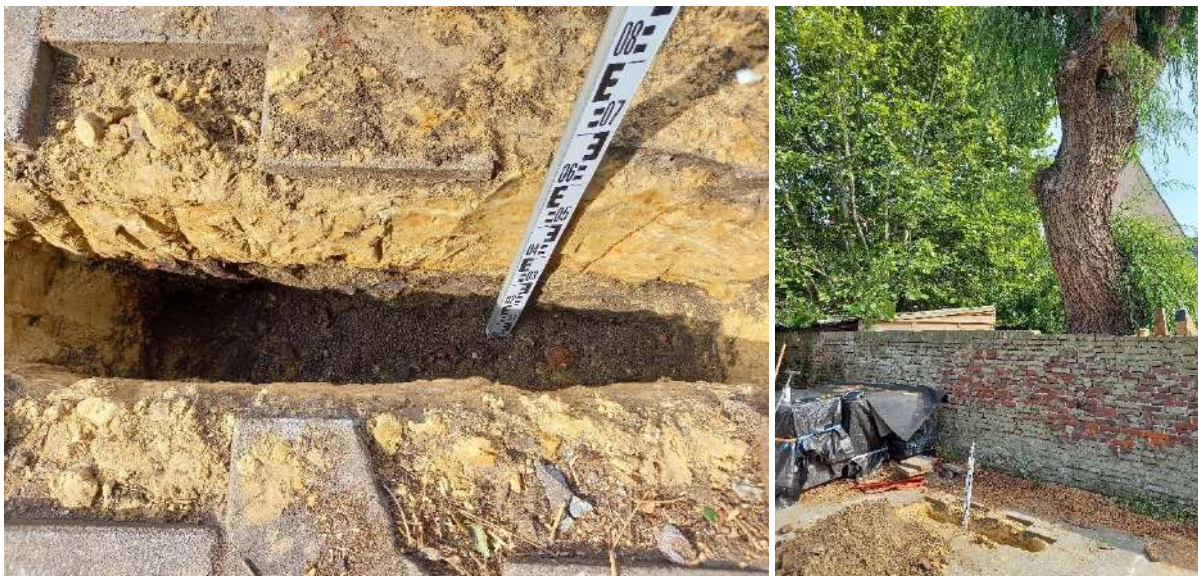
Groeiplaatsonderzoek 3 betreft een profielsleuf van 70cm -mv op 2,4m uit hart stam van boom 8 in noordelijke richting (afbeelding 7). De bodem bestaat hier tot 40cm -mv uit cunetzand en verder tot 70cm -mv uit humusrijk matig grof zand met zwaar puin. Tot 40cm -mv is geen beworteling aangetroffen, van 40 tot 70cm -mv is zeer extensieve zeer fijne beworteling aangetroffen ( $\varnothing < 0,5\text{cm}$ ).

Afbeelding 7: Groeiplateauonderzoek 3 overzicht profielsleuf links en rechts overzichtsfoto van de situatie;

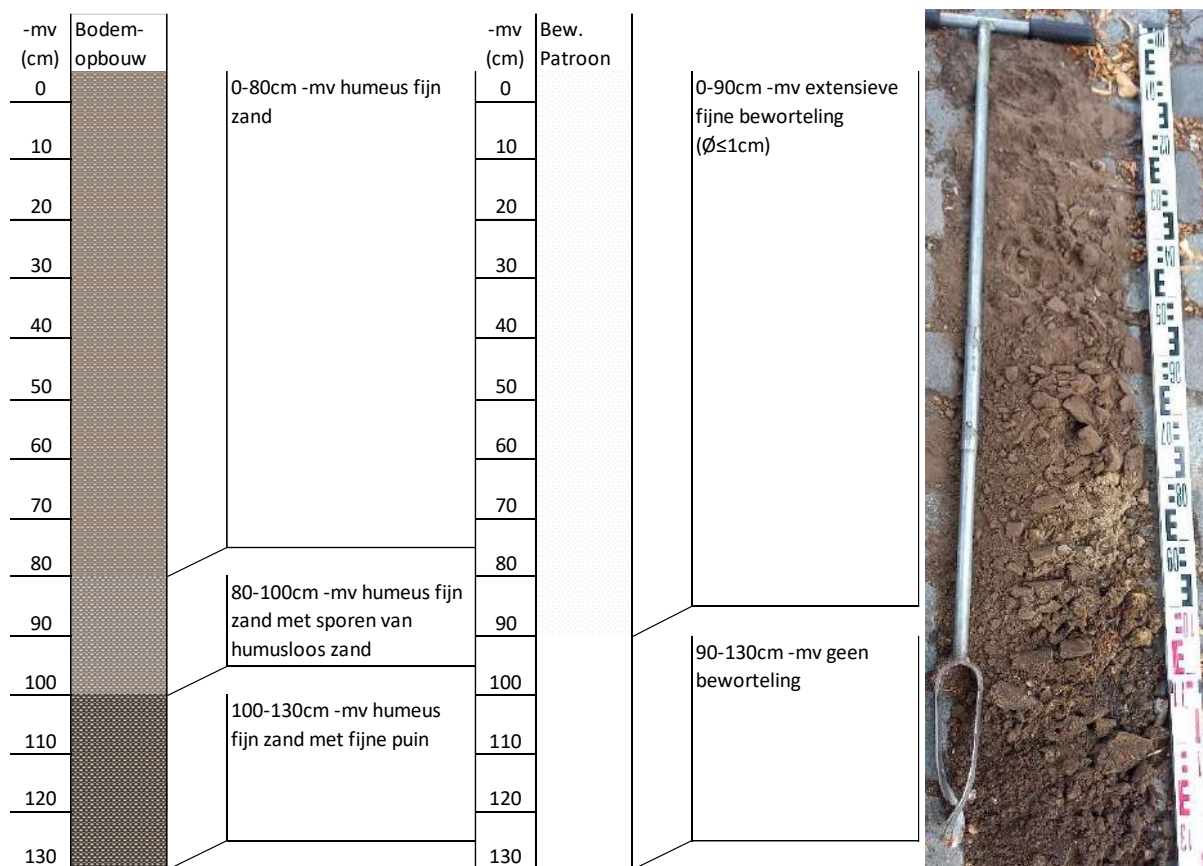
Groeiplateauonderzoek 4 betreft een grondboring tot 130cm -mv op 1,6m uit hart stam van boom 20 in oostelijke richting (afbeelding 8). De gehele boorstaat bestaat uit humeus fijn zand met in de laag 80 tot 100cm -mv sporen van humusloos zand en in de laag 100 tot 130cm -mv lichte puin. De beworteling bestaat tot 90cm -mv uit extensieve fijne beworteling ( $\varnothing \leq 1\text{cm}$ ), in diepere lagen is geen beworteling aangetroffen.

Afbeelding 8: Schematisch bodemprofiel en boorstaat groeiplateauonderzoek 4;

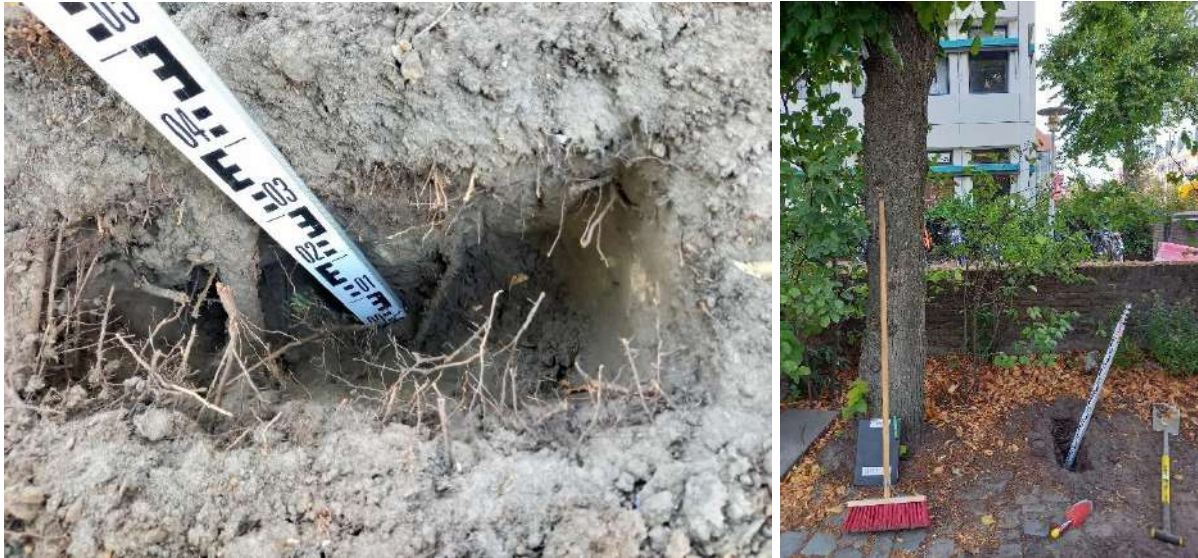
Groeiplaatsonderzoek 5 betreft een profielsleuf tot 40cm -mv op 1m uit hart stam van boom 20 in oostelijke richting (afbeelding 9). De bodem bestaat hier uit matig humeus fijn zand. Tot 10cm -mv is intensieve fijne beworteling ( $\varnothing \leq 1\text{cm}$ ) aanwezig, op 10cm -mv is grove beworteling ( $\varnothing 5\text{-}6\text{cm}$ ) aangetroffen. Op 20cm -mv is sprake van fijne beworteling ( $\varnothing 1\text{cm}$ ) en op 30cm -mv is een ontluichtingsbuis van hoogstwaarschijnlijk de bebouwing aangetroffen.

Afbeelding 9: Groeiplaatsonderzoek 5 links overzicht beworteling in profielsleuf en rechts overzichtsfoto van de situatie.

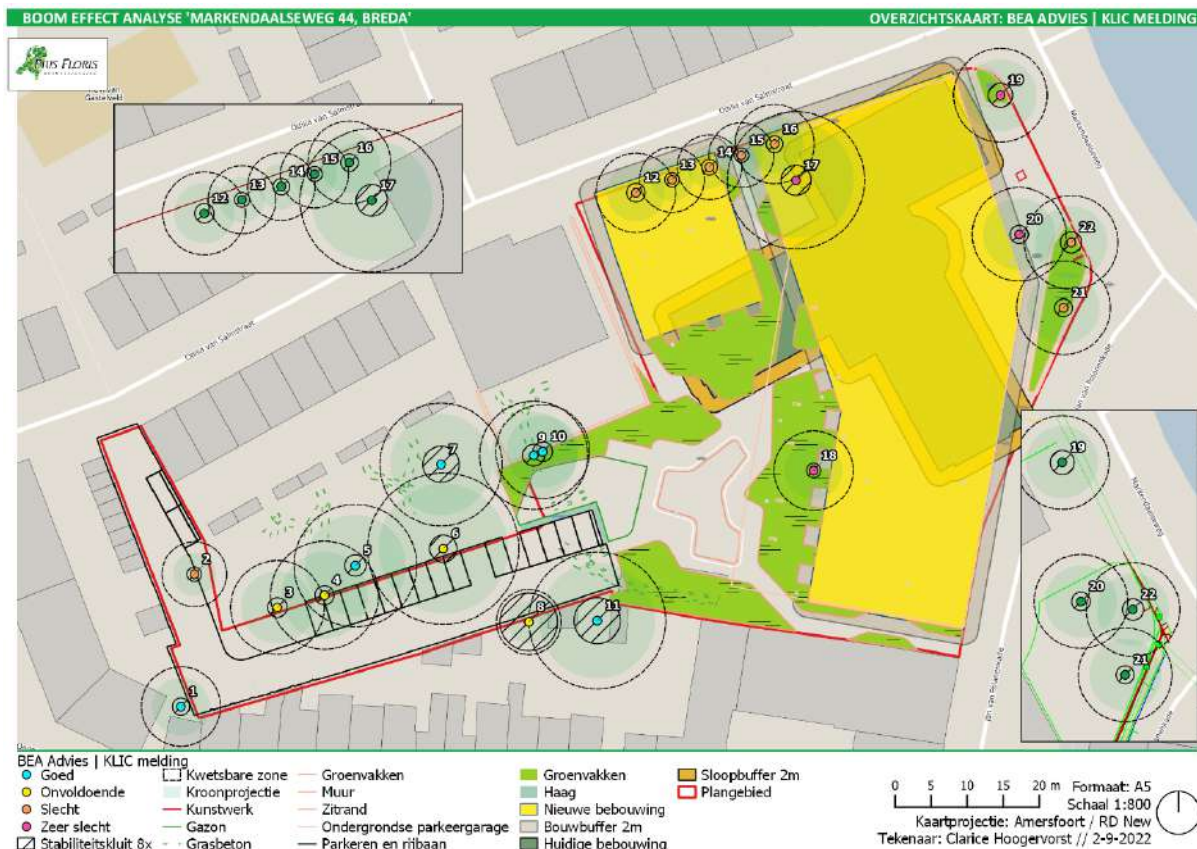
Afbeelding 10: Overzichtskartaal BEA-Advies met de relevante KLIC meldingen langs de (mogelijk) te verplante bomen.

Boom 17, 18, 19 en 20 zijn niet te behouden als gevolg van ruimtelijk beslag met de nieuwe bebouwing en de bouwbuffer van 2m. Boom 18 valt volledig binnen de nieuwbouwgrenzen, boom 17 valt met 50% binnen de bouwbuffer van 2m, de twee meter is gesteld voor het gebruik van steigers bij de bouw. Boom 19 en 20 was voornemens te verplanten als gevolg van de ontwikkeling, echter is dit geen mogelijkheid (zie 6.2). In huidig ontwerp kan deze niet duurzaam gehandhaafd worden als gevolg van ruimtelijk beslag met de bouwbuffer van 2m. Boom 19 zal in huidig ontwerp in een plantenbak geplaatst worden, waarbij de stabiliteitskruit voor een groot deel overlapt met de randen van deze bak. Ernstige schade en verlies van stabiliteitswortels bij deze boom zijn niet uit te sluiten. Een ontwerpwijziging is bij deze boom geen mogelijkheid, door de huidige locatie van gefundeerde muurtjes aan de westzijde, zal de boom vooral richting het oosten geworteld hebben. De

Voor 8 bomen zijn ingrijpende maatregelen nodig voor duurzaam behoud bij de ontwikkeling. Boom 2 staat in huidig ontwerp binnen de nieuwe rijbaan, als gevolg hiervan kan deze niet behouden worden. Daarom wordt geadviseerd een ontwerpwijziging toe te passen, waarbij de rand van de nieuwe rijbaan buiten de stabiliteitskluit van deze boom valt. Hiervoor dient de weg ca. 1,3m naar het westen verschoven te worden, zodanig blijft een rijbaan van ca. 4m in de breedte over. Zodanig kan met behulp van algemene randvoorwaarden (6.4) de boom behouden blijven. Wanneer dit geen mogelijkheid is, dan is de boom niet (duurzaam) te behouden en dient de boom geveld te worden.

Voor boom 19, 20, 21 en 22 is ook de mogelijkheid tot verplanting uitgevraagd. Op basis van de bovengrondse situatie waarin de bomen zich bevinden wordt dit niet geadviseerd. Rondom de bomen bevinden zich bakstenen muurtjes, welke een ondergrondse fundering hebben. Door de fundering zullen de bomen een zeer asymmetrisch wortelgestel hebben gevormd. Als gevolg hiervan zal bij verplanting een te groot deel van het wortelgestel verloren gaan bij het voorsteken van de kluit. Voor boom 19 en 22 zou (in geval van geschiktheid) een meer complexe verplantingsmethode benodigd zijn met een voorbereidingstijd van 1 tot 2 volledige groeiseizoenen. Zowel door de beperkte ruimte die de omgeving hiervoor biedt, als door de aanwezige ondergrondse kabels en elektrakast binnen de stabiliteitskluit van boom 22, is een verplanting niet haalbaar.

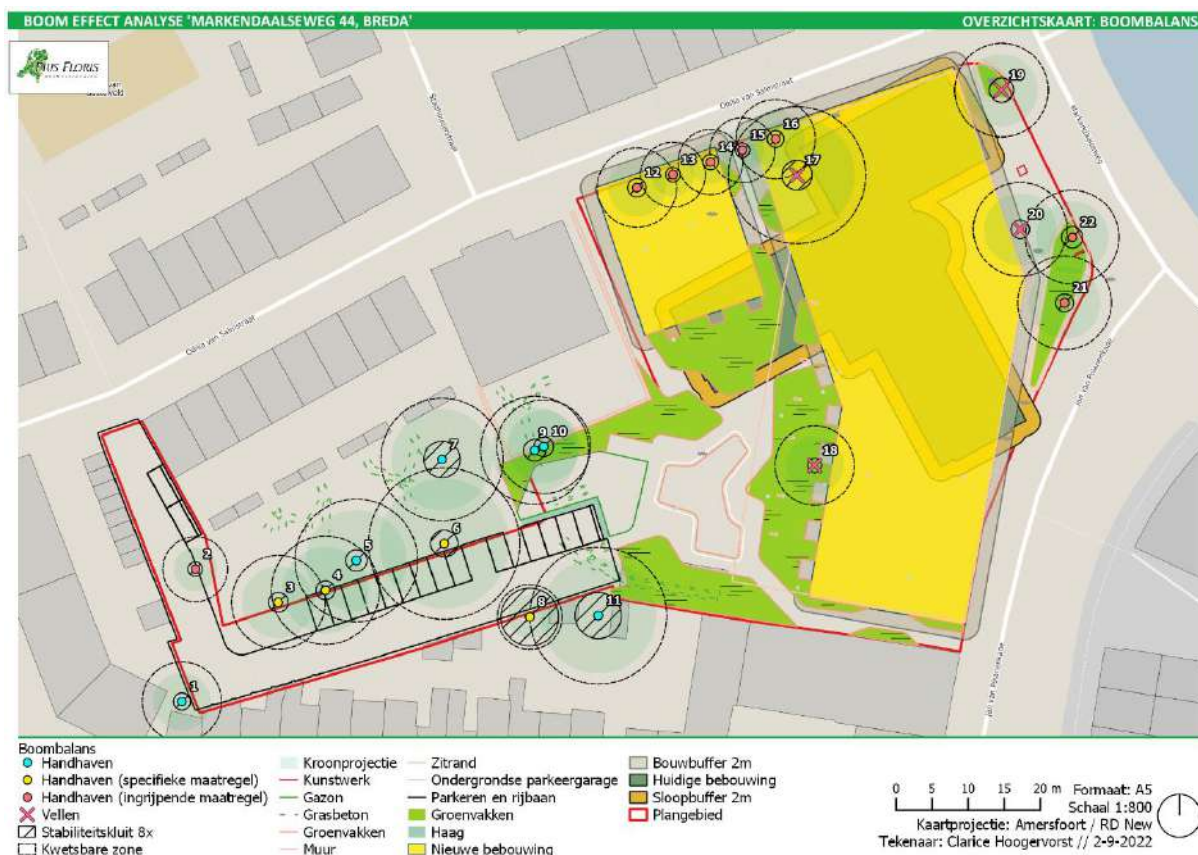
Afbeelding 11: Overzichtskarta Boombalans.

In tabel 6 is de boombalans te vinden voor de bomen in de invloedssfeer van het project. Door het nemen van ingrijpende maatregelen zijn 8 bomen duurzaam te handhaven. Voor de duurzame handhaving van 4 bomen zijn specifieke maatregelen noodzakelijk. 4 bomen zijn niet te behouden als gevolg van ruimtelijk beslag, deze dienen geveld te worden.
