# Boom-Effect- Analyse

Sloop bestaande bebouwing en  
realisatie nieuwbouw aan de Deinzestraat/  
Bornemstraat te Breda

Project: Boom effect analyse in relatie tot sloop huidige bebouwing en realisatie nieuwbouw aan de Deinzestraat/ Bornemstraat te Breda.

Datum: 12 juni 2024

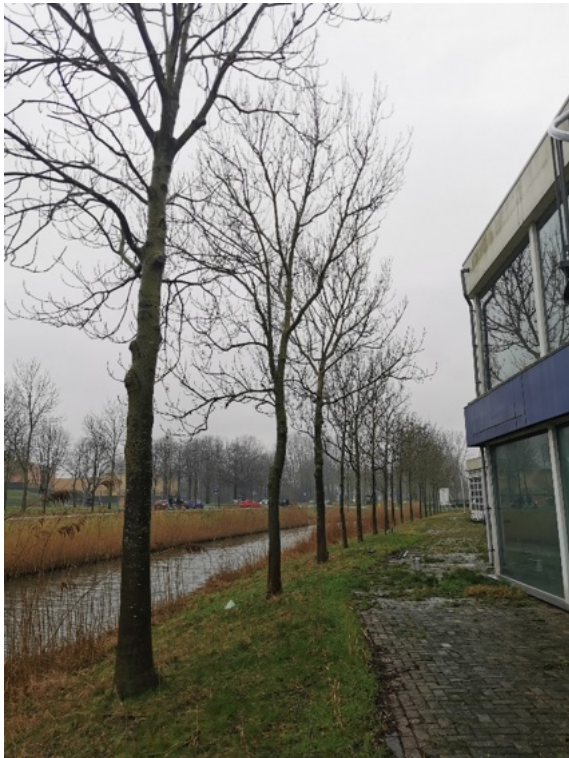
1) De rij aan de zuidkant betreffende 19 relatief jonge essen (*Fraxinus excelsior*) langs een singel met daaronder extensief beheert grasland, met in de oever een beperkt ontwikkelde rietkraag. Zie onderstaande foto.

Afbeelding 4) bomenrij langs singel

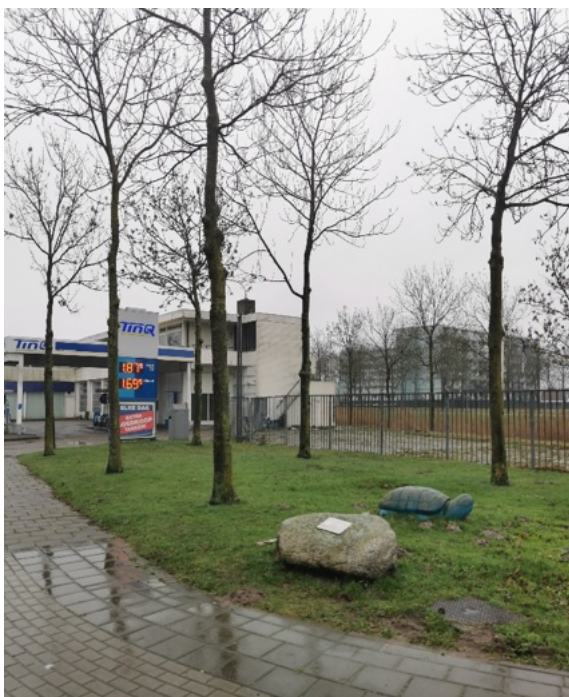
2) Een cluster van zes jonge essen (*Fraxinus excelsior*) in een gazon nabij de kruising waar een Wadi bij in de buurt moet komen. Zie onderstaande foto.

Afbeelding 5) essencluster

De locatie en de conditie van de bomen in het bomencluster maken dat het de aanbeveling geniet om in dit gedeelte te kiezen van een masterboom en de overige 5 bomen te rooien. Met de ruimte die vrijkomt kan ook hier aan groeiplaatsverbetering gerealiseerd worden zodat die ene boom uit kan groeien tot een gezonde volwassen boom.

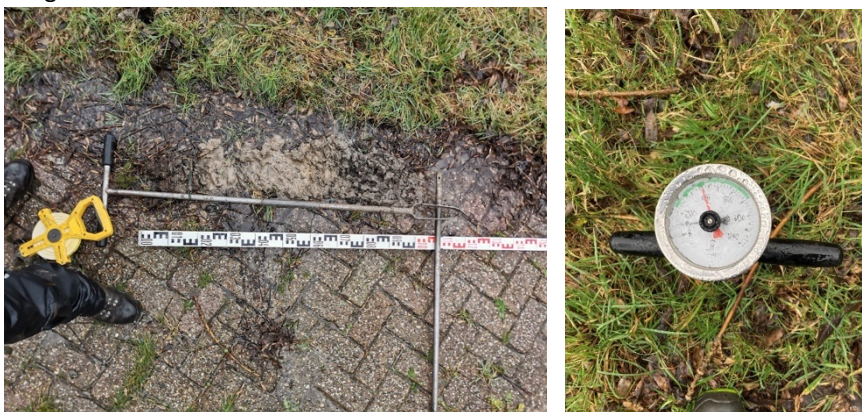
De bouwvoor is slechts 20 centimeter en bevat humus arm zwart zand. In de bouwvoor wordt intensieve beworteling aangetroffen. Vanaf 20 diep tot aan 75cm diep bevat de bodem humusloos zand. Tussen 75 en 80 cm diepte ligt een laag zwart humus rijk zand. Vanaf 80 cm diepte tot aan het grondwater ligt humusloos grof zand. Het grondwater is gemeten op een diepte van 100 cm. Er is sprake van een hangwaterprofiel: de wortels kunnen niet bij het grondwater wat betekent dat de bomen volledig afhankelijk zijn van regenwater. Op 50 cm diepte wordt > 4 Mpa gemeten. Een gemeten verdichting van de bodem is ondoordringbaar voor boomwortels.

Opvallend is de intensieve beworteling in de bovenste laag mede van de grasmat. Er worden ook dode wortels aangetroffen.

Afbeelding 6 en 7) profielboring 1 en meting verdichting in beheerlocatie 1

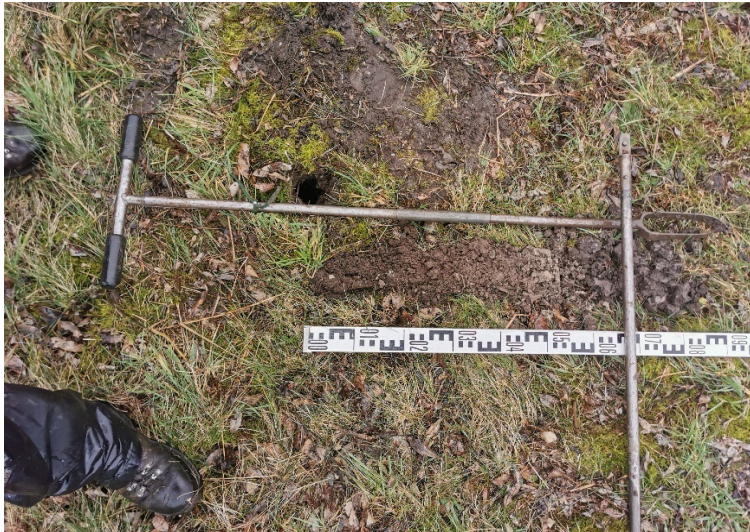
Bij de tweede boring in het talud zijn de omstandigheden vergelijkbaar. Behalve dat tussen 60 en 70cm diepte een iets rijkere laag met iets meer wortels is aangetroffen. Verder bestaat ook dit profiel uit extreem schraal zand.

*Afbeelding 8) profielboring 2 in beheerlocatie 1*

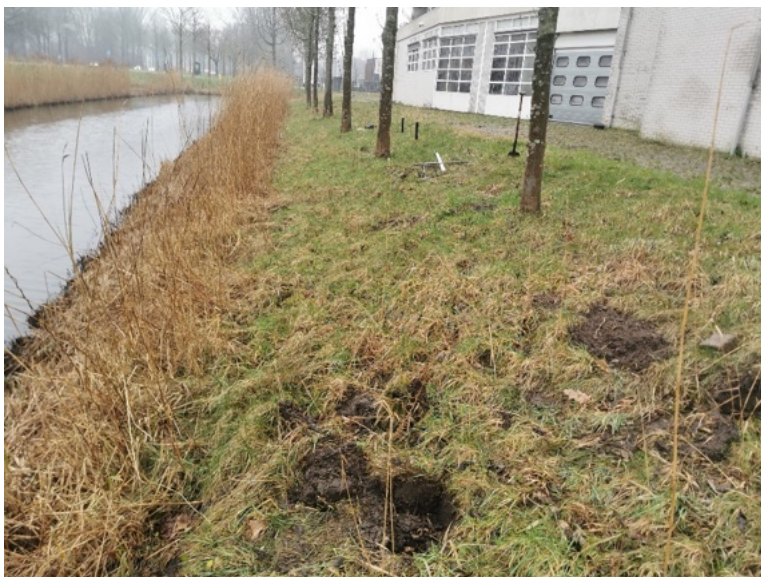
Tussen de bomen is geprobeerd een kuil te scheppen. Vanaf 30 cm diepte is er extreem veel puin aangetroffen.

*Afbeelding 9) kuil waarin puin is aangetroffen*

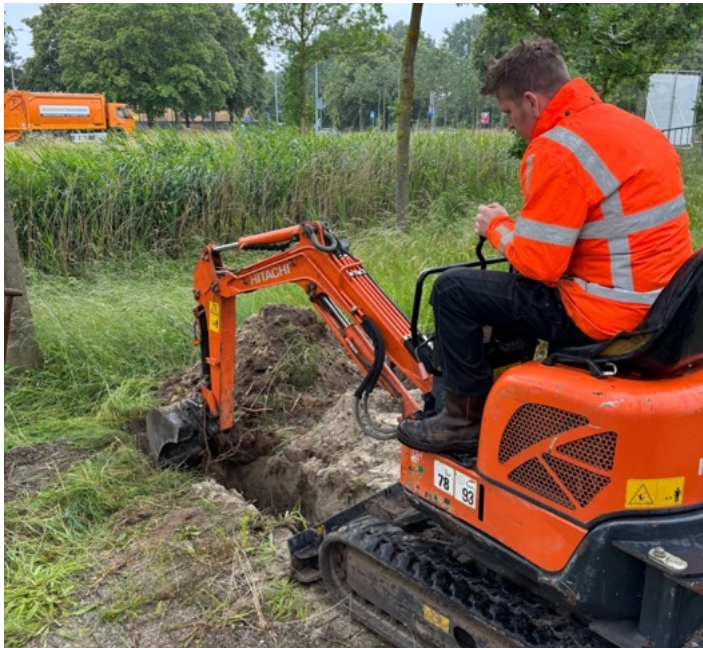
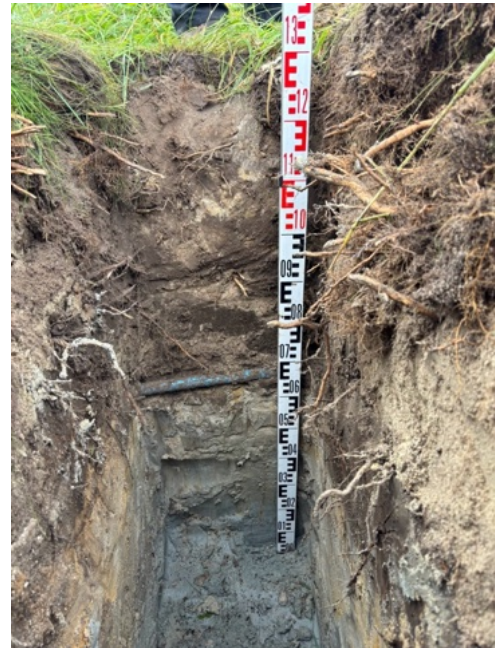
Onder de bestrating zijn géén wortels aangetroffen. Deze bestrating zit op een dik pak cunet en heeft een verdichting van meer dan 4 MPA waardoor wortelgroei nihil is.

Afbeelding 10 en 11) Onder de bestrating zijn geen wortels aangetroffen. Kabel in mantel zoals aangegeven op de Klic. Profiel kuil #1.

Onder de bestrating is de verdichting ruim 4 mpa. Geen wortels aangetroffen en groei zeer onwaarschijnlijk. Tegen de opsluitband van de bestrating groeien meerdere wortels ivm condens vocht.

Kabel aangetroffen op 65 cm diepte vanaf maaiveld. Deze zit in een blauwe mantel en we gaan er vanuit dat dit de glasvezel kabel is die vermeld staat op de klik documenten.

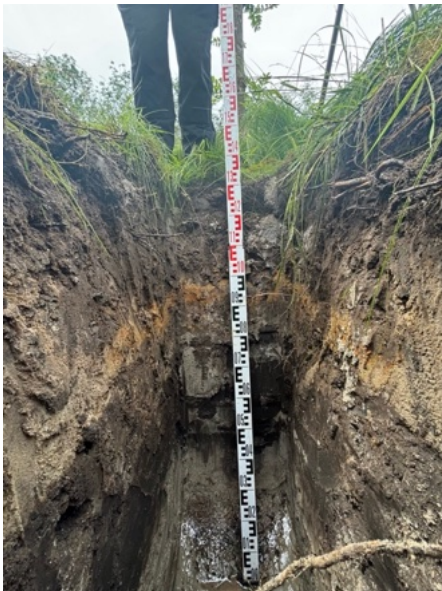
Afbeelding 12) Proefkuil #2 met een zandlaag en zeer veel puin.

Wat tevens opvalt in de profielkuilen is dat er veel bouwafval (gebroken puin, beton) in de bodem zit. Het lijkt erop dat tijdens de ontwikkeling van het gebouw geen rekening is gehouden met een schone oplevering en goed plantvak voor de bomen. Dit puin kan nog cementresten bevatten wat door de jaren heen is uitgespoeld in de bodem. Deze stoffen zijn giftig voor de bomen.

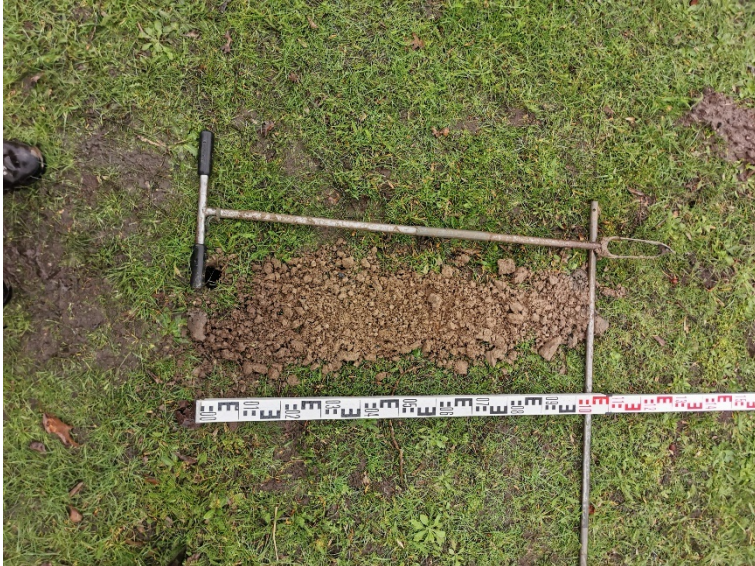
Tot 10 centimeter diepte bevat de bodem humus arm zand. Hier zijn wortels aangetroffen. Vanaf 10 cm tot aan het grondwater wordt enkel humusloos zand aangetroffen. Er zijn hier geen wortels aangetroffen. Het grondwater bevindt zich op 100 cm diepte. Plaatselijk is de grond ernstig verdicht. Op 50 cm diepte wordt > 3 Mpa gemeten. Ook bij een dergelijke verdichting is gezonde wortelgroei niet mogelijk.

Afbeelding 13) profielboring 3 in beheerlocatie 2

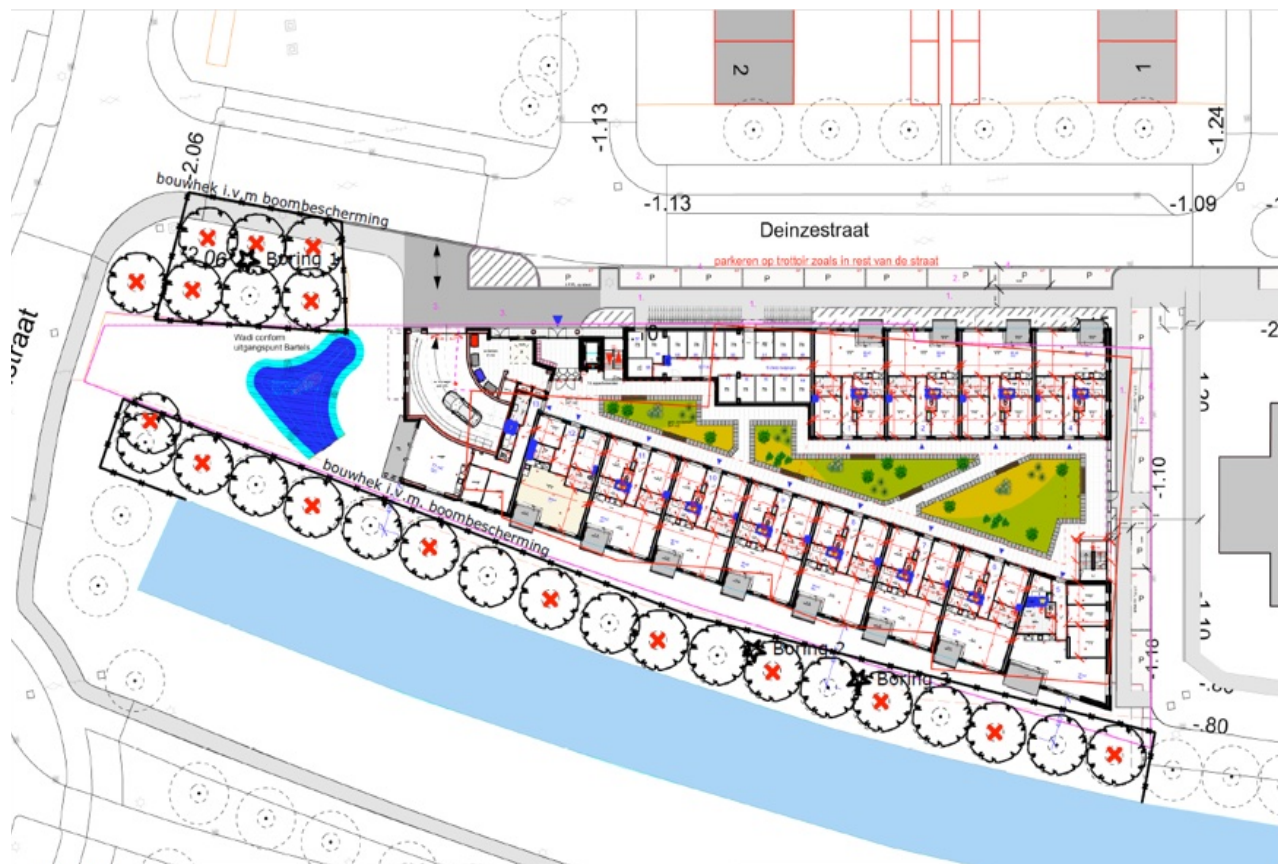
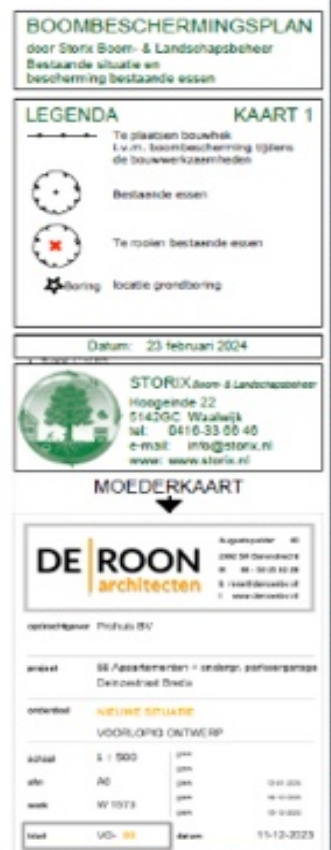
### 3) Ingetekende masterbomen met huidige kroonprojectie op bouwtekening

Locatiebouwhekken en boombeschermingsgebieden (ook op schaal op aparte kaartbijlage aangeleverd)

De master es heeft met aansluiting op het grondwater 50m<sup>3</sup> nodig om volwaardig uit te kunnen groeien. Dit gebied wordt een beschermd boomgebied zowel boven als ondergronds. Met de aanleg van kabels, leidingen of riool dient hier rekening mee gehouden te worden. Om de es een goede start te geven als solitaire boom is het zaak om na het rooien van de overige essen de groeiplaats direct aan te pakken.

Rondom het bomencluster en langs de bomenrij die langs de singel staat dienen bouwhekken te worden geplaatst die het boombeschermingsgebied aangeven. Langs de bomenrij zal over de gehele lengte een hek geplaatst moeten worden tot aan de kroonprojectie met een diameter van 4 meter zoals ook ingetekend op de kadastrale kaart. Het hek zal aan beide kanten tot in het water van de singel moeten staan om dit gebied te beschermen. Uitgebreidere boombeschermingsmaatregelen zijn terug te vinden in de bijlagen nummer 2 'De tien geboden bij werken met bomen'. Deze maatregelen komen te vervallen bij de keuze voor het verplanten van de bomen uit de singel. De bomen in het cluster dienen wel beschermd te worden.
