# RAPPORTAGE

## Verkennde Bomen Effect Analyse Faam-terrein te Breda

Martijn van der Spoel  
16 september 2022

AC-22-0372

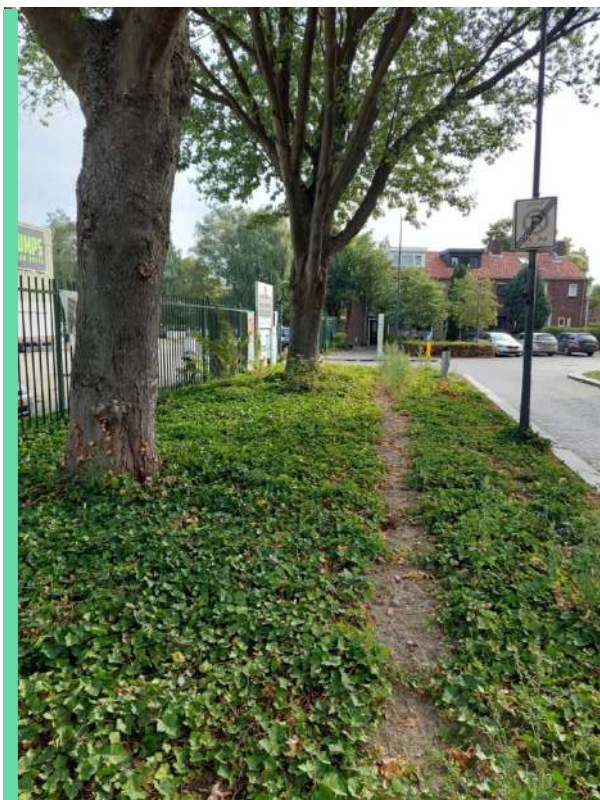
Foto 1 : recent gegraven bij boomnummers 1 t/m 8

Tijdens het onderzoek kwam naar voren dat recent (machinaal) is gegraven in de groenstrook langs de bomen (zie **foto 1**), hierbij zijn enkele kapotte wortels zichtbaar. De graafwerkzaamheden zijn uitgevoerd binnen de ondergrondse benaderbaarheid van de bomen, waarbij mogelijk stabiliteitswortels zijn beschadigd. Het is niet duidelijk hoeveel wortelschade is ontstaan, mogelijk heeft dit op termijn gevolgen voor de conditie van de bomen.

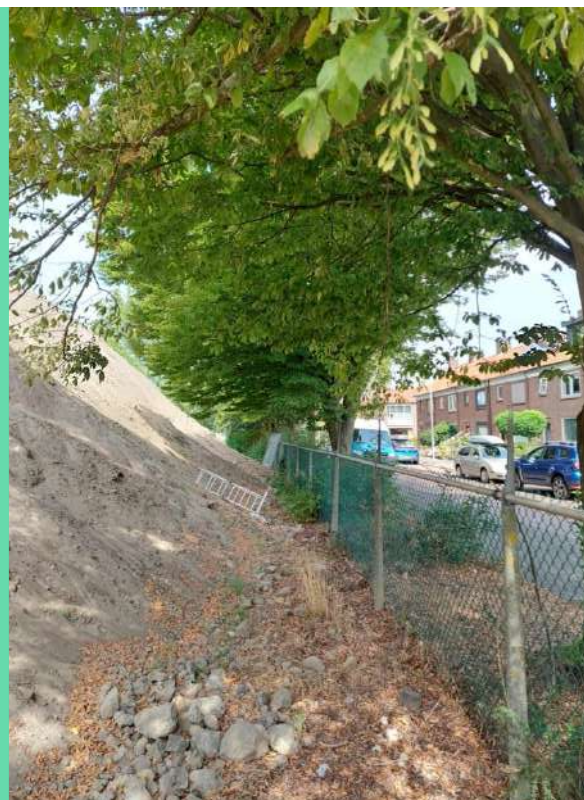
Foto 2 : zandberg bij boomnummers 9 t/m 25

Het terrein naast deze bomen wordt momenteel gebruikt als opslag voor grond, hierdoor ligt er een grote berg grond dicht op enkele van de bomen (zie **foto 2**). Verwacht wordt dat hierdoor de bodem zeer verdicht is geraakt. Geadviseerd wordt de berg grond binnen korte termijn te verwijderen en de verdichting op te heffen (bijvoorbeeld door de bodem pneumatisch los te breken onder de kroonprojectie).

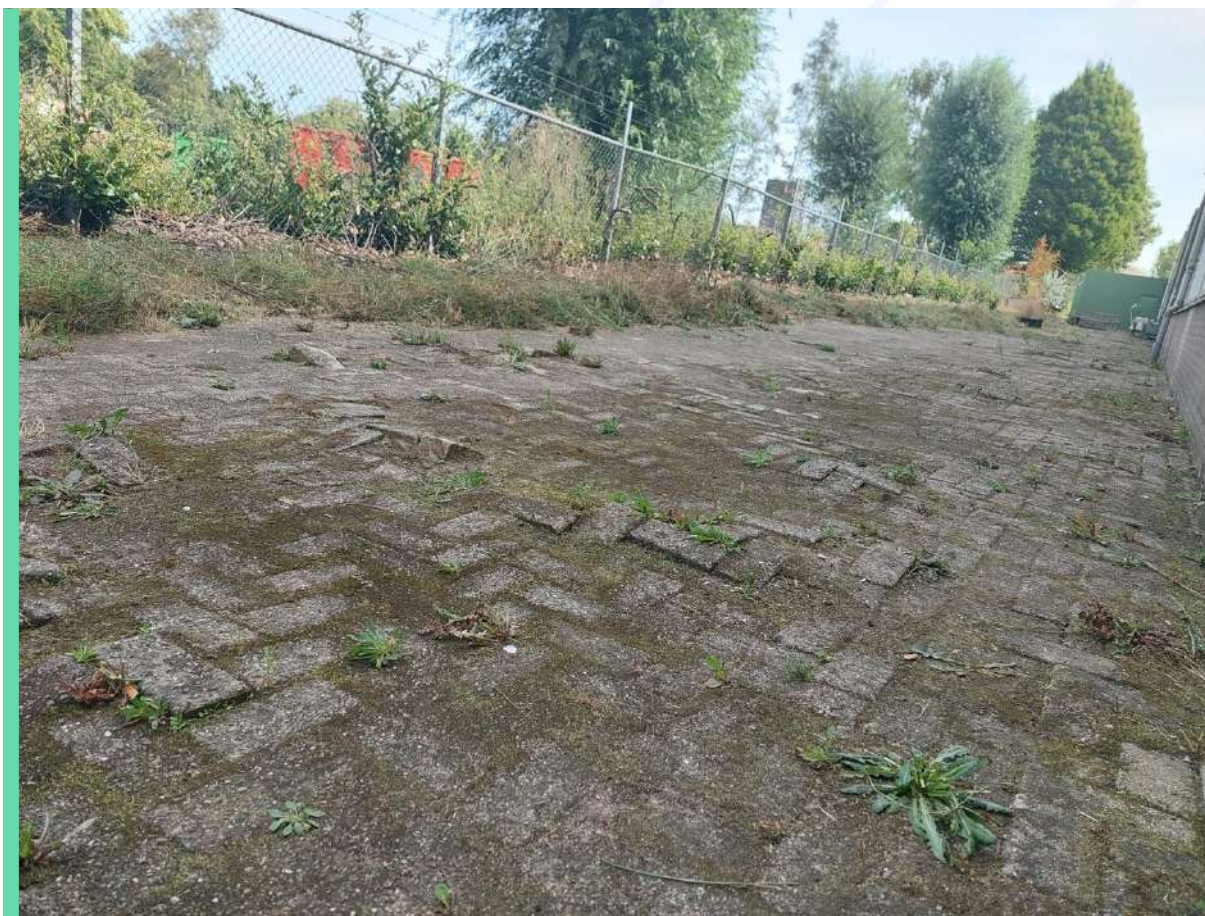
Foto 3 : bestratingsopdruk bij boomnummers 27 t/m 33

| Boomnr. | Boomsoort | Knelpunt | Potentieel gevolg |
|---|---|---|---|
| 27 t/m 33 | <i>Salix alba</i> | Wortelopdruk. Bestrating handmatig verwijderen | Kans op wortelschade. |

Door de zware snoei, hebben deze bomen een beperkte beeldkwaliteit. Daarnaast wordt verwacht dat de bomen (ernstige) wortelschade zullen ondervinden van de werkzaamheden. Hierdoor kan worden overwogen boomnummers 27 t/m 33 te vellen en in de nieuwe situatie te vervangen voor bomen met een hogere beeldkwaliteit.

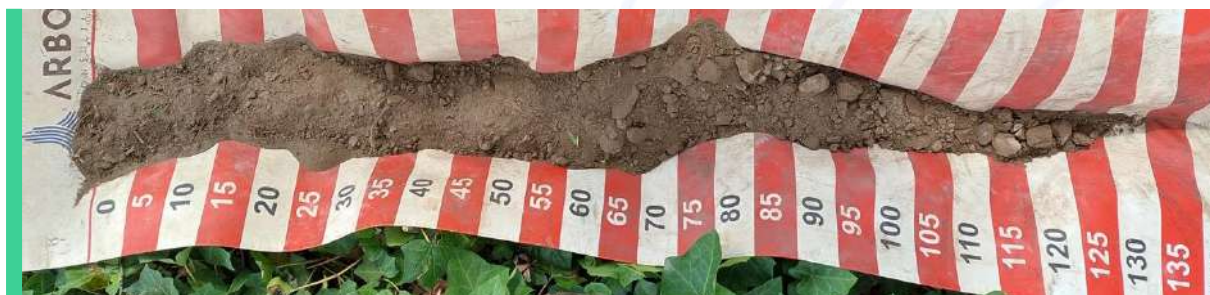
| Sleuf | Ter hoogte van Boomnummer | Beschrijving bodem |
|---|---|---|
| 1 | 2 | 0 vegetatielaag<br>0-100 matig humushoudend zand<br>>100 wit, humusarm zand |

Foto 4 : bodemprofiel, boomnr. 2

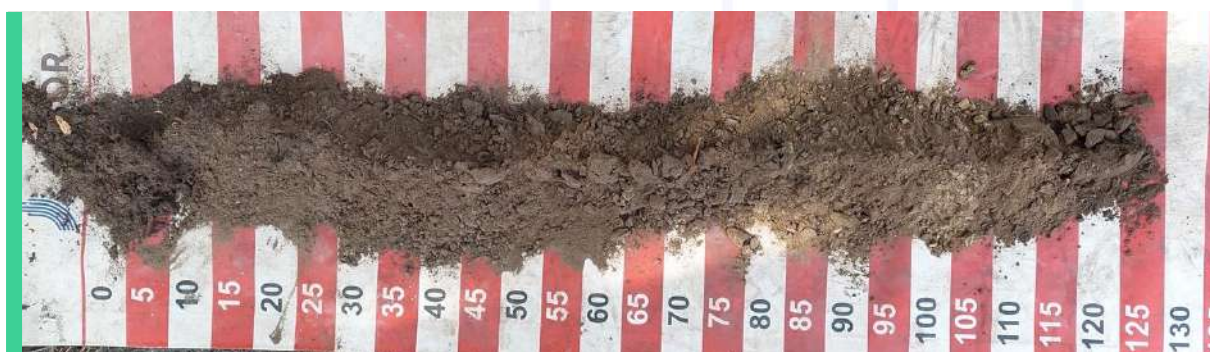
| Sleuf | Ter hoogte van Boomnummer | Beschrijving bodem |
|---|---|---|
| 2 | 11 | 0 vegetatielaag<br>0-70 humushoudend zand<br>>70 matig humushoudend zand |

Foto 5 : bodemprofiel, boomnr. 11

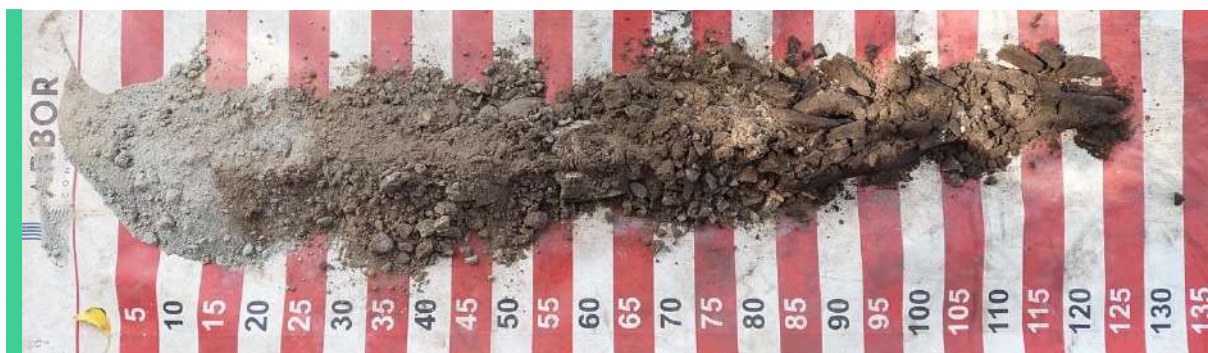
| Sleuf | Ter hoogte van Boomnummer | Beschrijving bodem |
|---|---|---|
| 3 | 22 | 0 tegelverharding<br>0-25 wit zand<br>25-60 matig humushoudend zand<br>>60 humushoudend zand |

Foto 6 : bodemprofiel, boomnr. 22

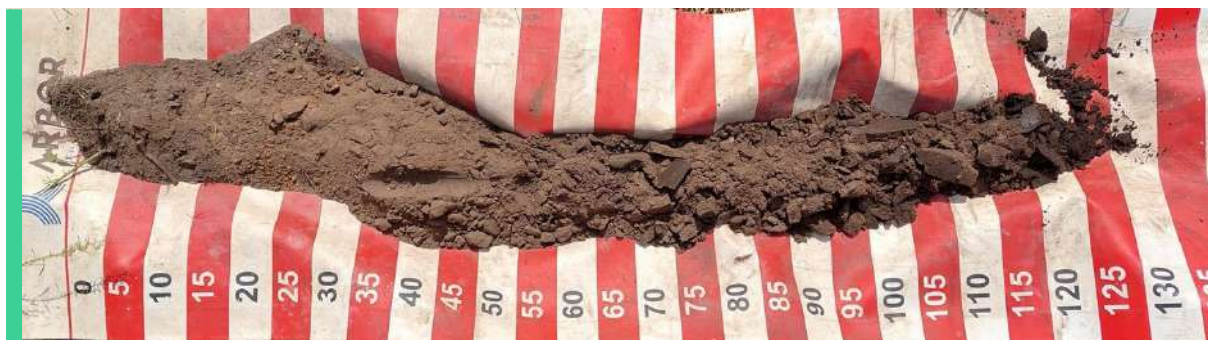
| Sleuf | Ter hoogte van Boomnummer | Beschrijving bodem |
|---|---|---|
| 4 | 27 | 0 vegetatielaag<br>0-55 matig humushoudend<br>>55 humushoudend zand |

Foto 7 : bodemprofiel, boomnr. 27
