## Boomcontrole 8 zilveresdoorns Liniestraat te Breda

Martijn van der Spoel  
21 januari 2020

AC 20/0059

STEBRU Ontwikkeling BV  
Postbus 298  
2910 AG Nieuwerkerk aan den IJssel

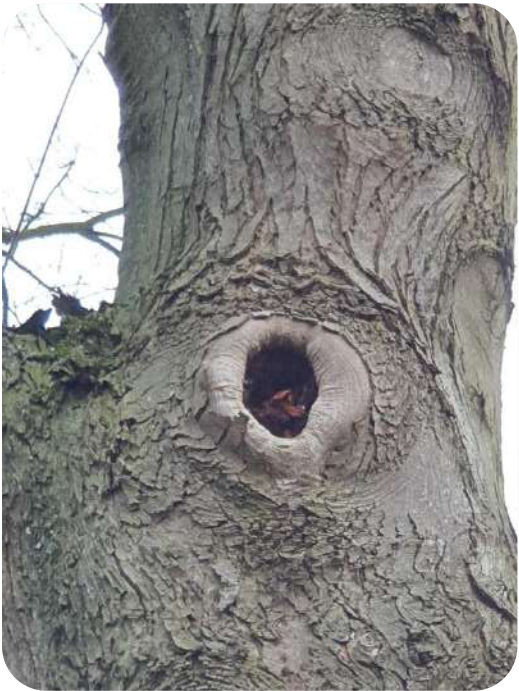
| Nr. | Stam Ø | Conditie | Breedte kroon | Straal kroon (noordzijde) | Mech kwal kroon | Mech kwal stam | Mech kwal stamvoet | Toekomst-verwachting | Opmerkingen |
|---|---|---|---|---|---|---|---|---|---|
| 4. | 81 cm | Redelijk | 22 meter | 11 meter | Redelijk | Goed | Goed | Redelijk (10-15 jaar) | Dood hout, inrottende snoeiwond |

Foto 1: ingerotte snoeiwond (boomnr 4)

Geadviseerd wordt de bomen te voorzien van een snoeibeurt, waarbij de losse takken en het dode hout wordt verwijderd.

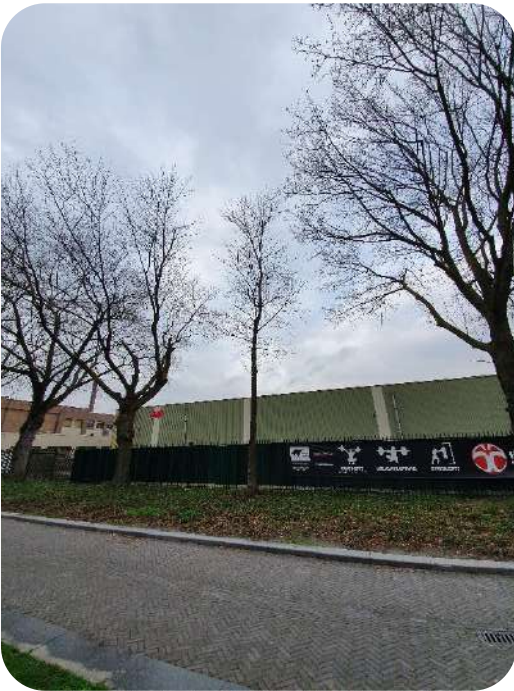
| Nr. | Stam Ø | Conditie | Breedte kroon | Straal kroon (noordzijde) | Mech kwal kroon | Mech kwal stam | Mech kwal stamvoet | Toekomst-verwachting | Opmerkingen |
|---|---|---|---|---|---|---|---|---|---|
| 5. | 32 cm | Goed | 5 meter | 2 meter | Goed | Goed | Goed | Goed (>15 jaar) | Ingeboete boom |

Foto 2: boomnr. 5)

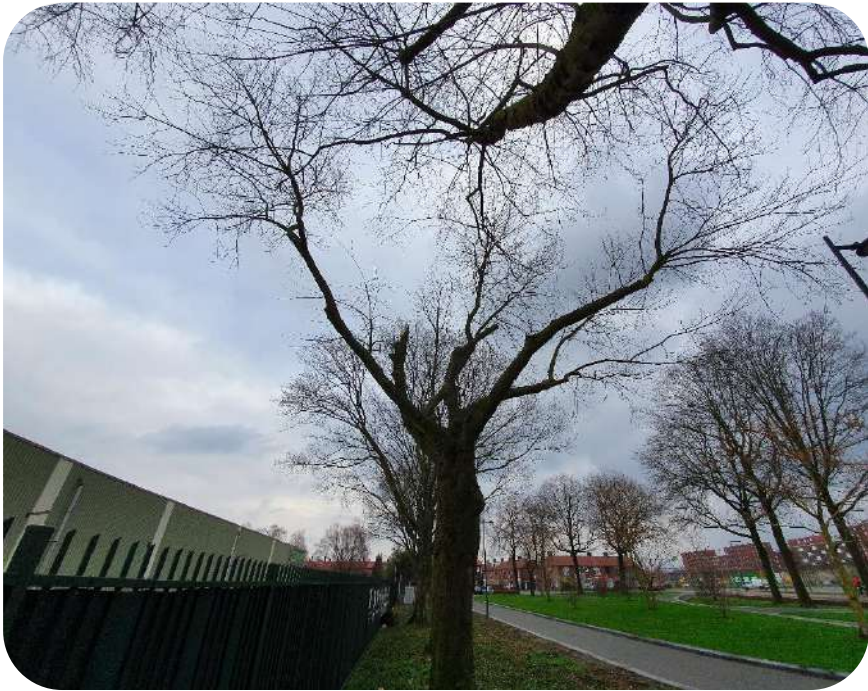
| Nr. | Stam Ø | Conditie | Breedte kroon | Straal kroon (noordzijde) | Mech kwal kroon | Mech kwal stam | Mech kwal stamvoet | Toekomst-verwachting | Opmerkingen |
|---|---|---|---|---|---|---|---|---|---|
| 6. | 69 cm | Matig | 22 meter | 10 meter | Slecht | Matig | Matig | Slecht | Recente takbreuk van hoofdtakken, ruige weerschijnzwam op takbasis, paarse korstzwam op stamvoet. |

Foto 3: takstompen resterend na takbreuk in boomnr. 6

De bomen hebben een redelijke tot goede mechanische kwaliteit. De aangetroffen gebreken zijn nog niet van invloed op de breukvastheid van de bomen en kunnen door middel van snoei veelal worden verholpen (dood hout, losse tak). Uitzondering hierop vormt boom nummer 6. Hier zijn recent diverse hoofdtakken uitgebroken. Tevens is de boom aangetast door diverse schimmels. Deze boom heeft een slecht tot matige mechanische kwaliteit en een slechte toekomstverwachting.

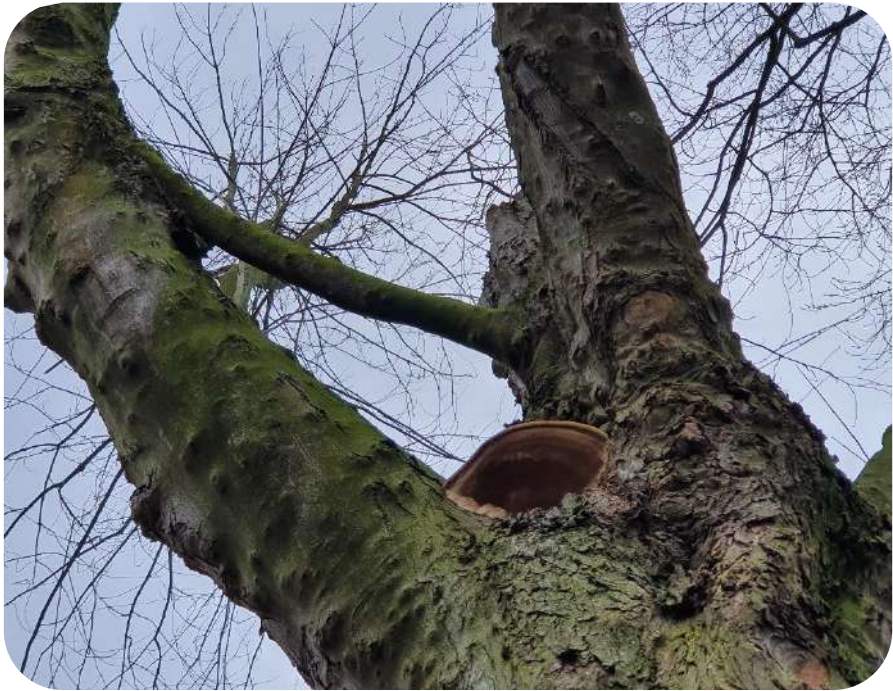
Foto 4: weerschijnzwam op stam boomnr 6

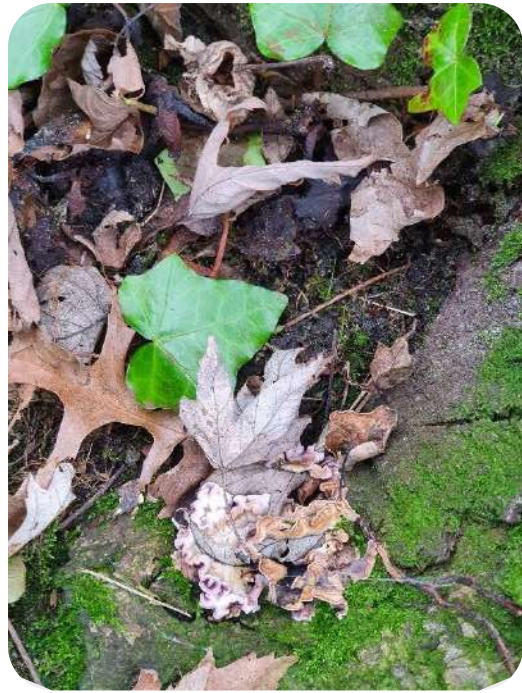
Foto 5: zwamvorming stamvoet boomnr 6

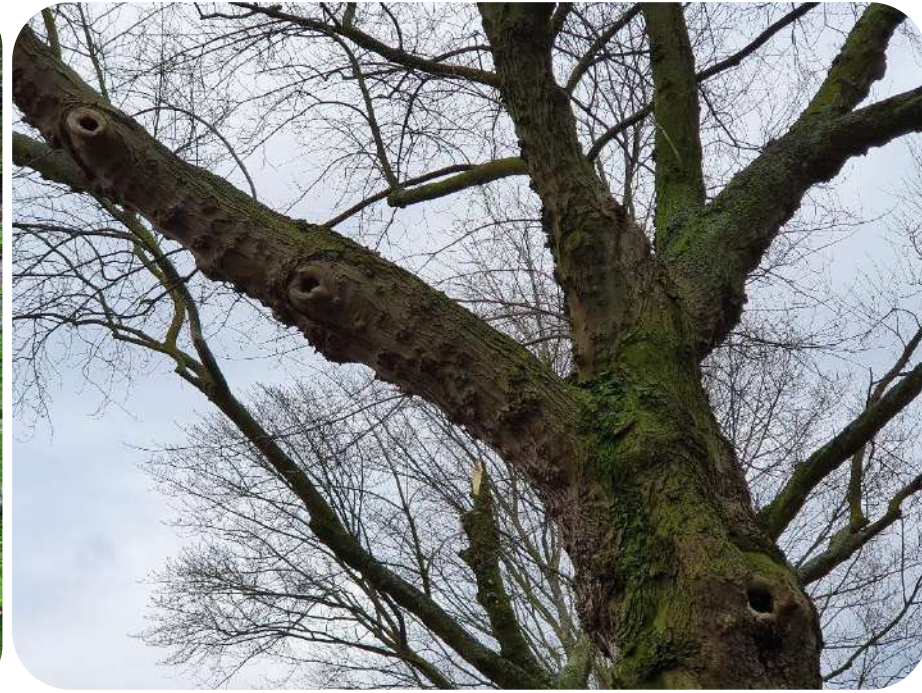
| Nr. | Stam Ø | Conditie | Breedte kroon | Straal kroon (noordzijde) | Mech kwal kroon | Mech kwal stam | Mech kwal stamvoet | Toekomst-verwachting | Opmerkingen |
|---|---|---|---|---|---|---|---|---|---|
| 7. | 80 cm | Redelijk | 22 meter | 11 meter | Redelijk | Goed | Goed | Redelijk (10-15 jaar) | Dood hout, inrottende snoeiwonden |

Foto 6: inrottende snoeiwonden in stam/kroon boomnr. 7

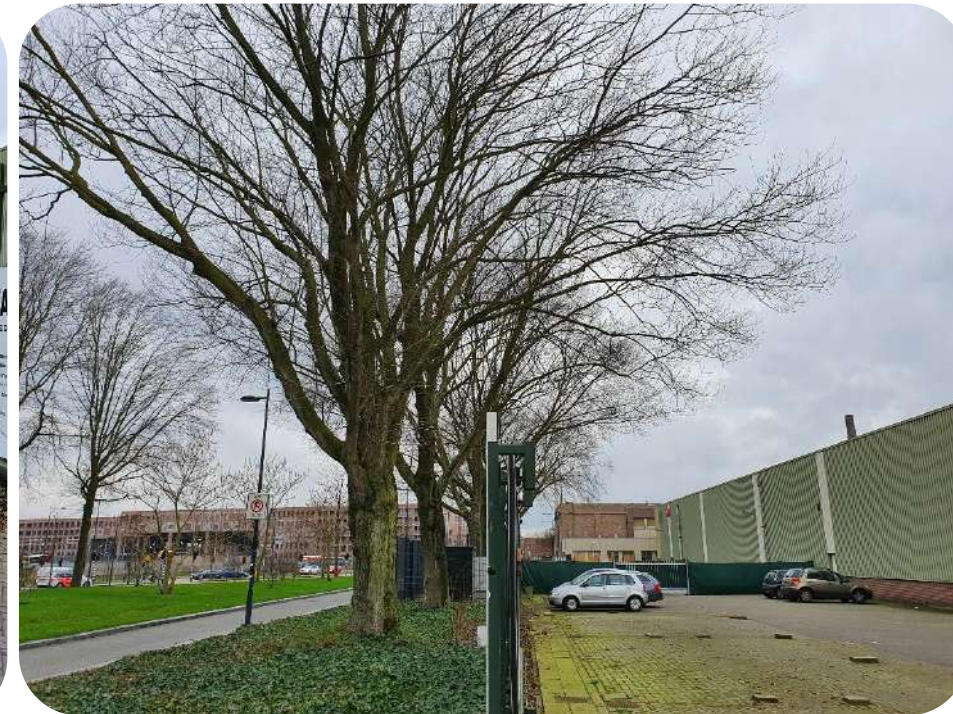
Foto 10: de overhang over het perceel, gezien vanaf boomnr 1

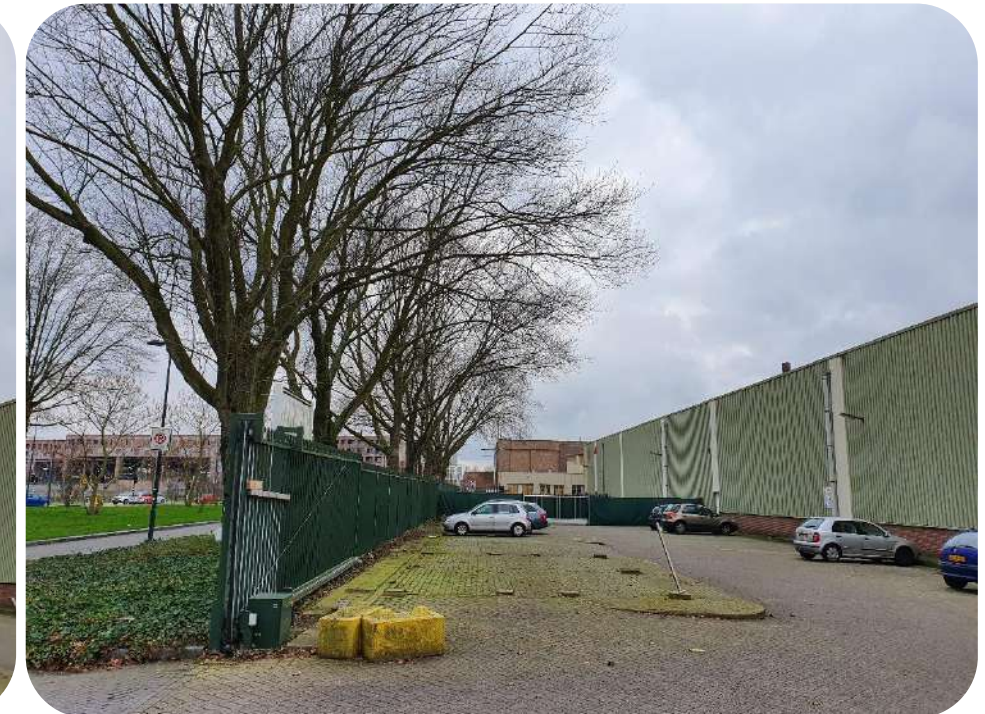
Foto 11: de overhang over het perceel, gezien vanaf boomnr 1
