# RAPPORTAGE

## Verkennde Bomen Effect Analyse / inpassingsonderzoek Faam-terrein te Breda

Martijn van der Spoel  
20 november 2023

AC-24-0731

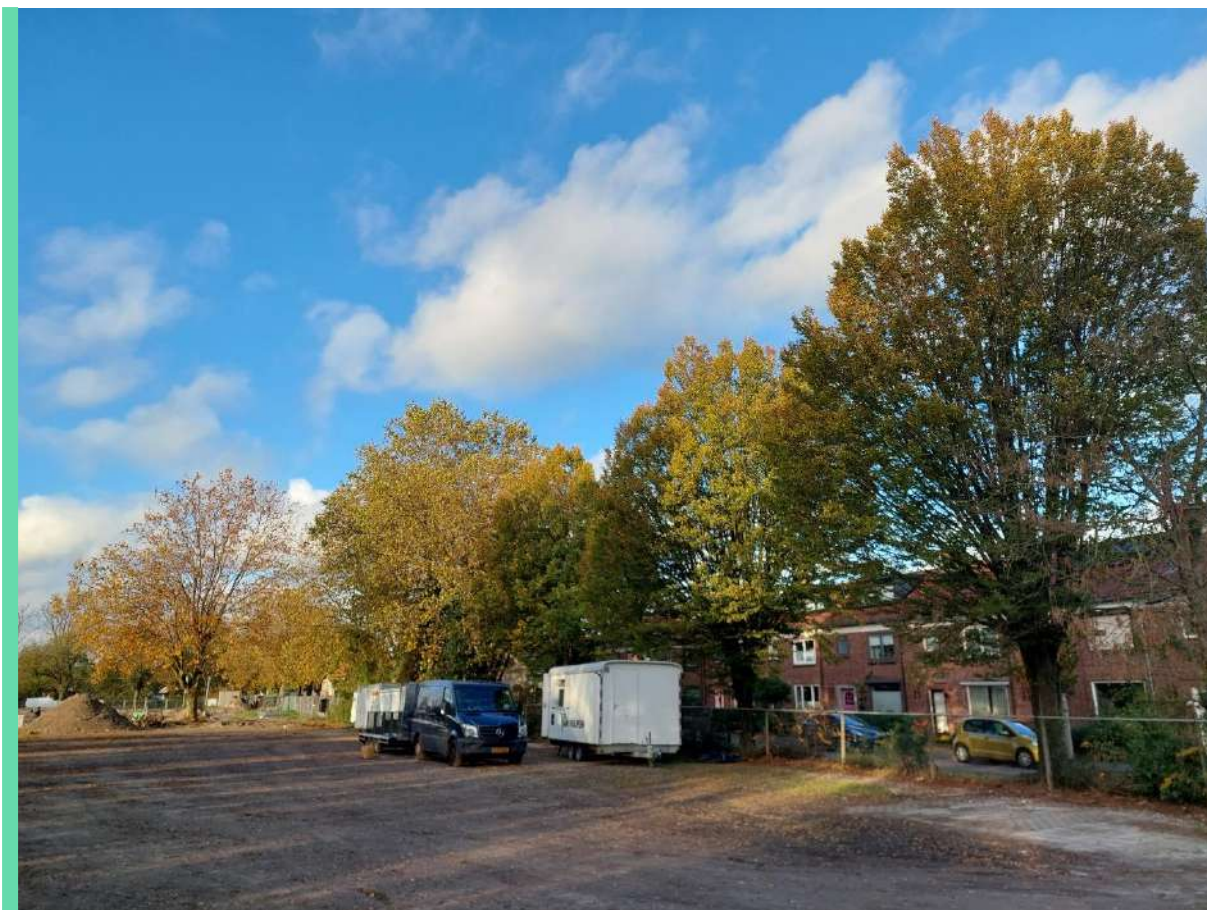
Foto 1: bomen Keplerstraat, gezien vanaf het perceel

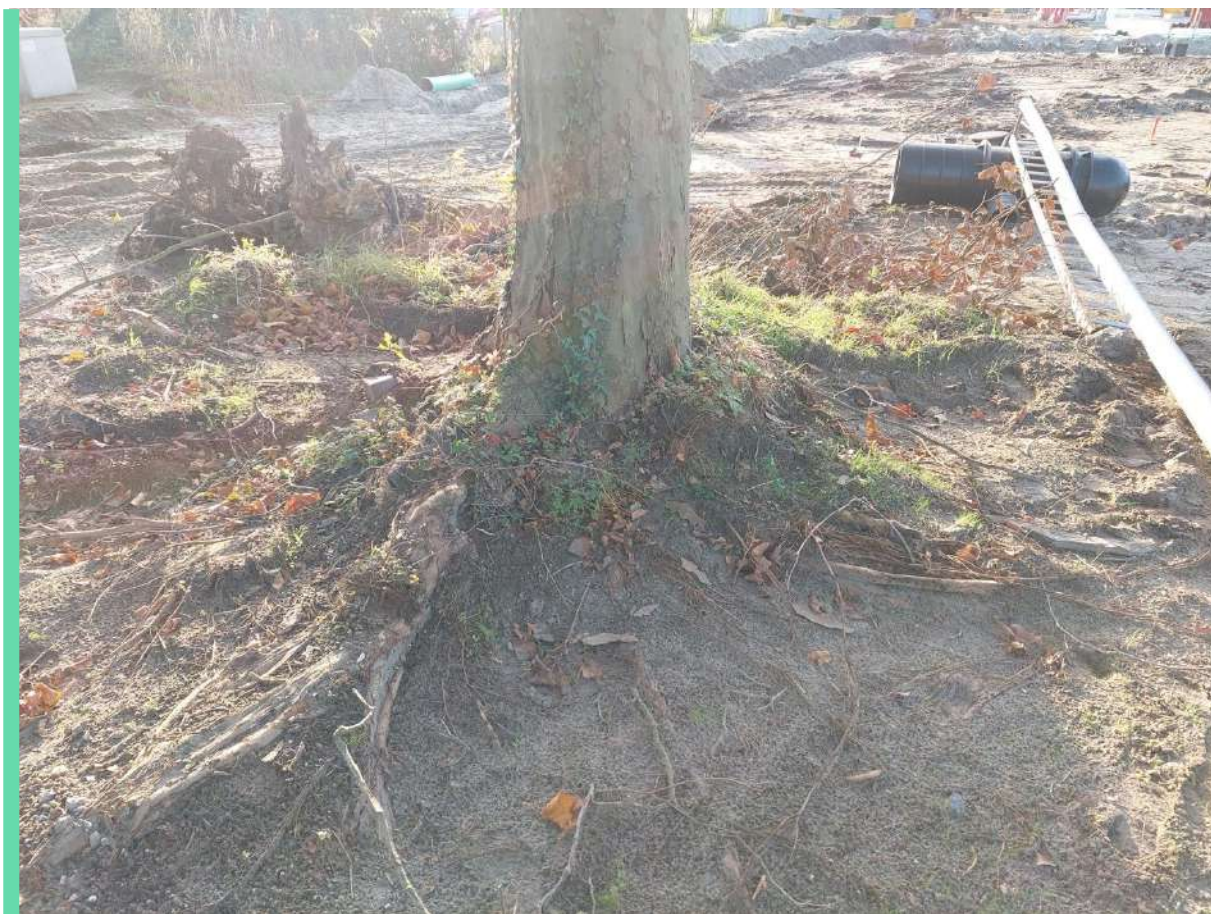
Foto 4 : wortelschade bij boomnummer 45

| Boom -nr. | Boomsoort | Stamdia. | Kroondia. | Boom-hoogte | Conditie | Mechanische Kwaliteit | Toekomst-verwachting | Opdruk | Theoretisch mogelijke kroondiameter | Opmerkingen |
|---|---|---|---|---|---|---|---|---|---|---|
| 45 | <i>Platanus x hispanica</i> | 70-80 cm | 15 m | 12-15 m | Redelijk | Redelijk | Goed (>15 jaar) | Nee | 18-25 m | Wortelschade door werkzaamheden. |

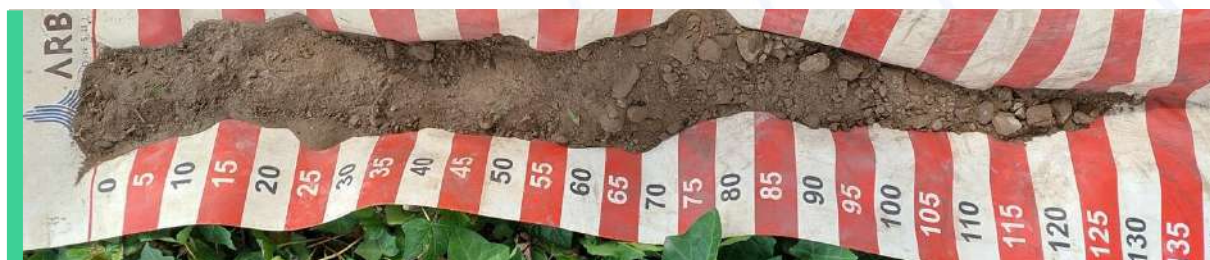
| Boring | t.h.v. Boomnr. | Beschrijving bodem | Beschrijving beworteling |
|---|---|---|---|
| 1 | 2 | 0 vegetatielaag<br>0-100 matig humushoudend zand<br>>100 zeer humusarm wit zand | Intensieve beworteling tot circa 60 cm diepte. |

Foto 5 : bodemprofiel 1, boomnr. 2

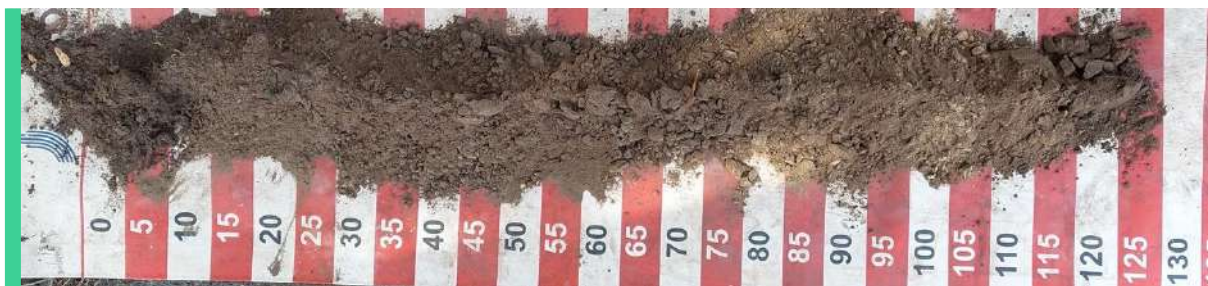
| Boring | t.h.v. Boomnr. | Beschrijving bodem | Beschrijving beworteling |
|---|---|---|---|
| 2 | 11 | 0 vegetatielaag<br>0-70 humushoudend zand<br>>70 matig humushoudend zand | Intensieve beworteling in de bovenste 20 cm. Tussen 20 & 60 cm diepte is de beworteling matig intensief. |

Foto 6 : bodemprofiel 2, boomnr. 11

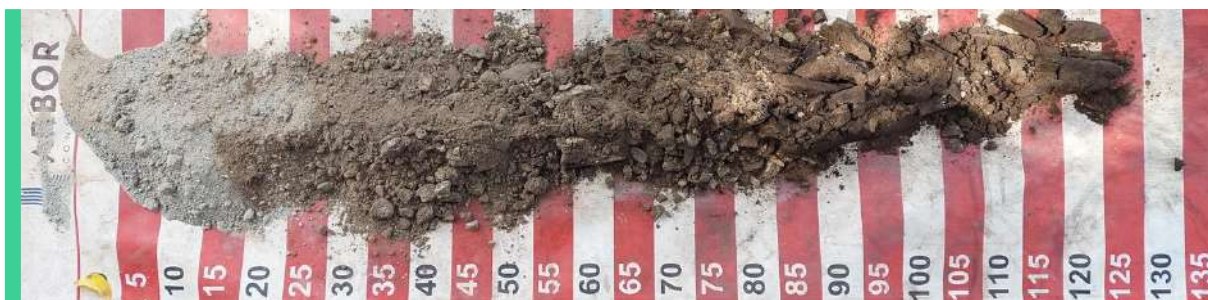
| Boring | t.h.v. Boomnr. | Beschrijving bodem | Beschrijving beworteling |
|---|---|---|---|
| 3 | 22<br>trottoir | 0 tegelverharding<br>0-25 zeer humusarm wit zand<br>25-60 matig humushoudend zand<br>>60 humushoudend zand | Geen beworteling aangetroffen. |

Foto 7 : bodemprofiel 3, boomnr. 22

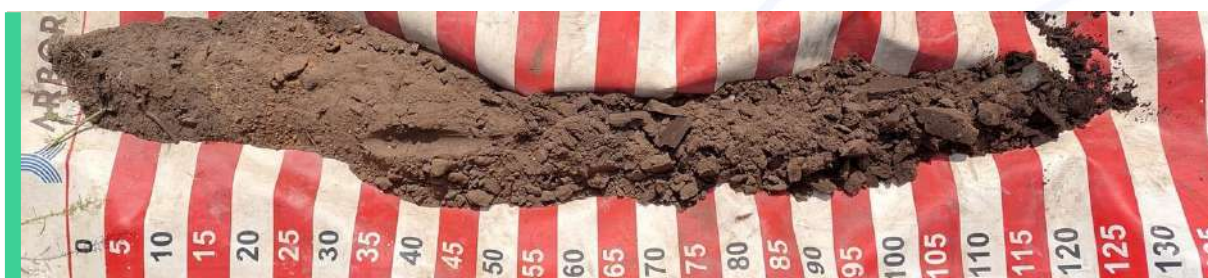
| Boring | t.h.v. Boomnr. | Beschrijving bodem | Beschrijving beworteling |
|---|---|---|---|
| 4 | 27 | 0 vegetatielaag<br>0-55 matig humushoudend zand<br>>55 humushoudend zand | Matig intensieve beworteling tot circa 40 cm diepte. |

Foto 8 : bodemprofiel 4, boomnr. 27

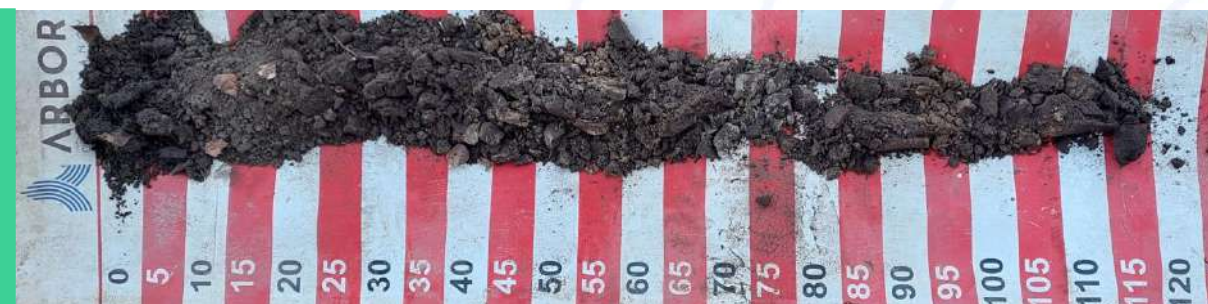
| Boring | t.h.v. Boomnr. | Beschrijving bodem | Beschrijving beworteling |
|---|---|---|---|
| 5 | 20 | 0 Open grond<br>0-10 Humushoudend zand<br>10-25 Matig humushoudend zand<br>25-45 Humushoudend zand<br>45-70 Matig humushoudend<br>70-80 Humusarm grijs zand<br>>80 Humushoudend kleig zand | Intensieve, fijne beworteling in de gehele geboorde diepte (120 cm). |

Foto 9 : bodemprofiel 5, boomnr. 27

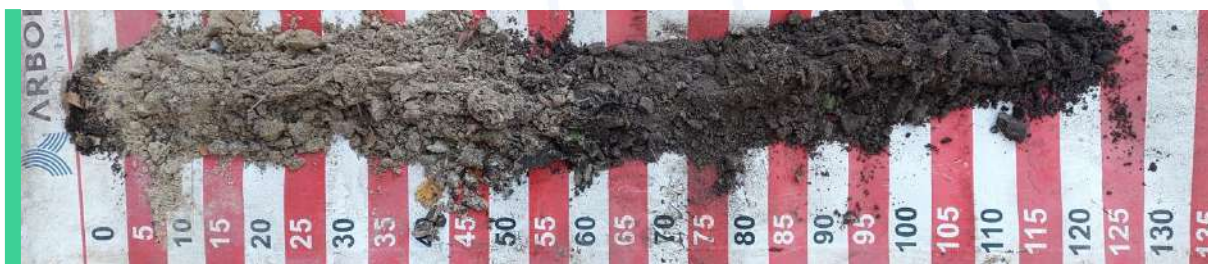
| Boring | t.h.v. Boomnr. | Beschrijving bodem | Beschrijving beworteling |
|---|---|---|---|
| 6 | 35 | 0 Open grond<br>0-5 Humushoudend zand<br>5-55 Zeer humusarm zand<br>55-90 Humushoudend zand<br>>90 Humushoudend kleig zand | Matig intensieve, fijne beworteling vanaf circa 60 cm diepte. Hierboven is geen beworteling aangetroffen. |

Foto 10 : bodemprofiel 6, boomnr. 22

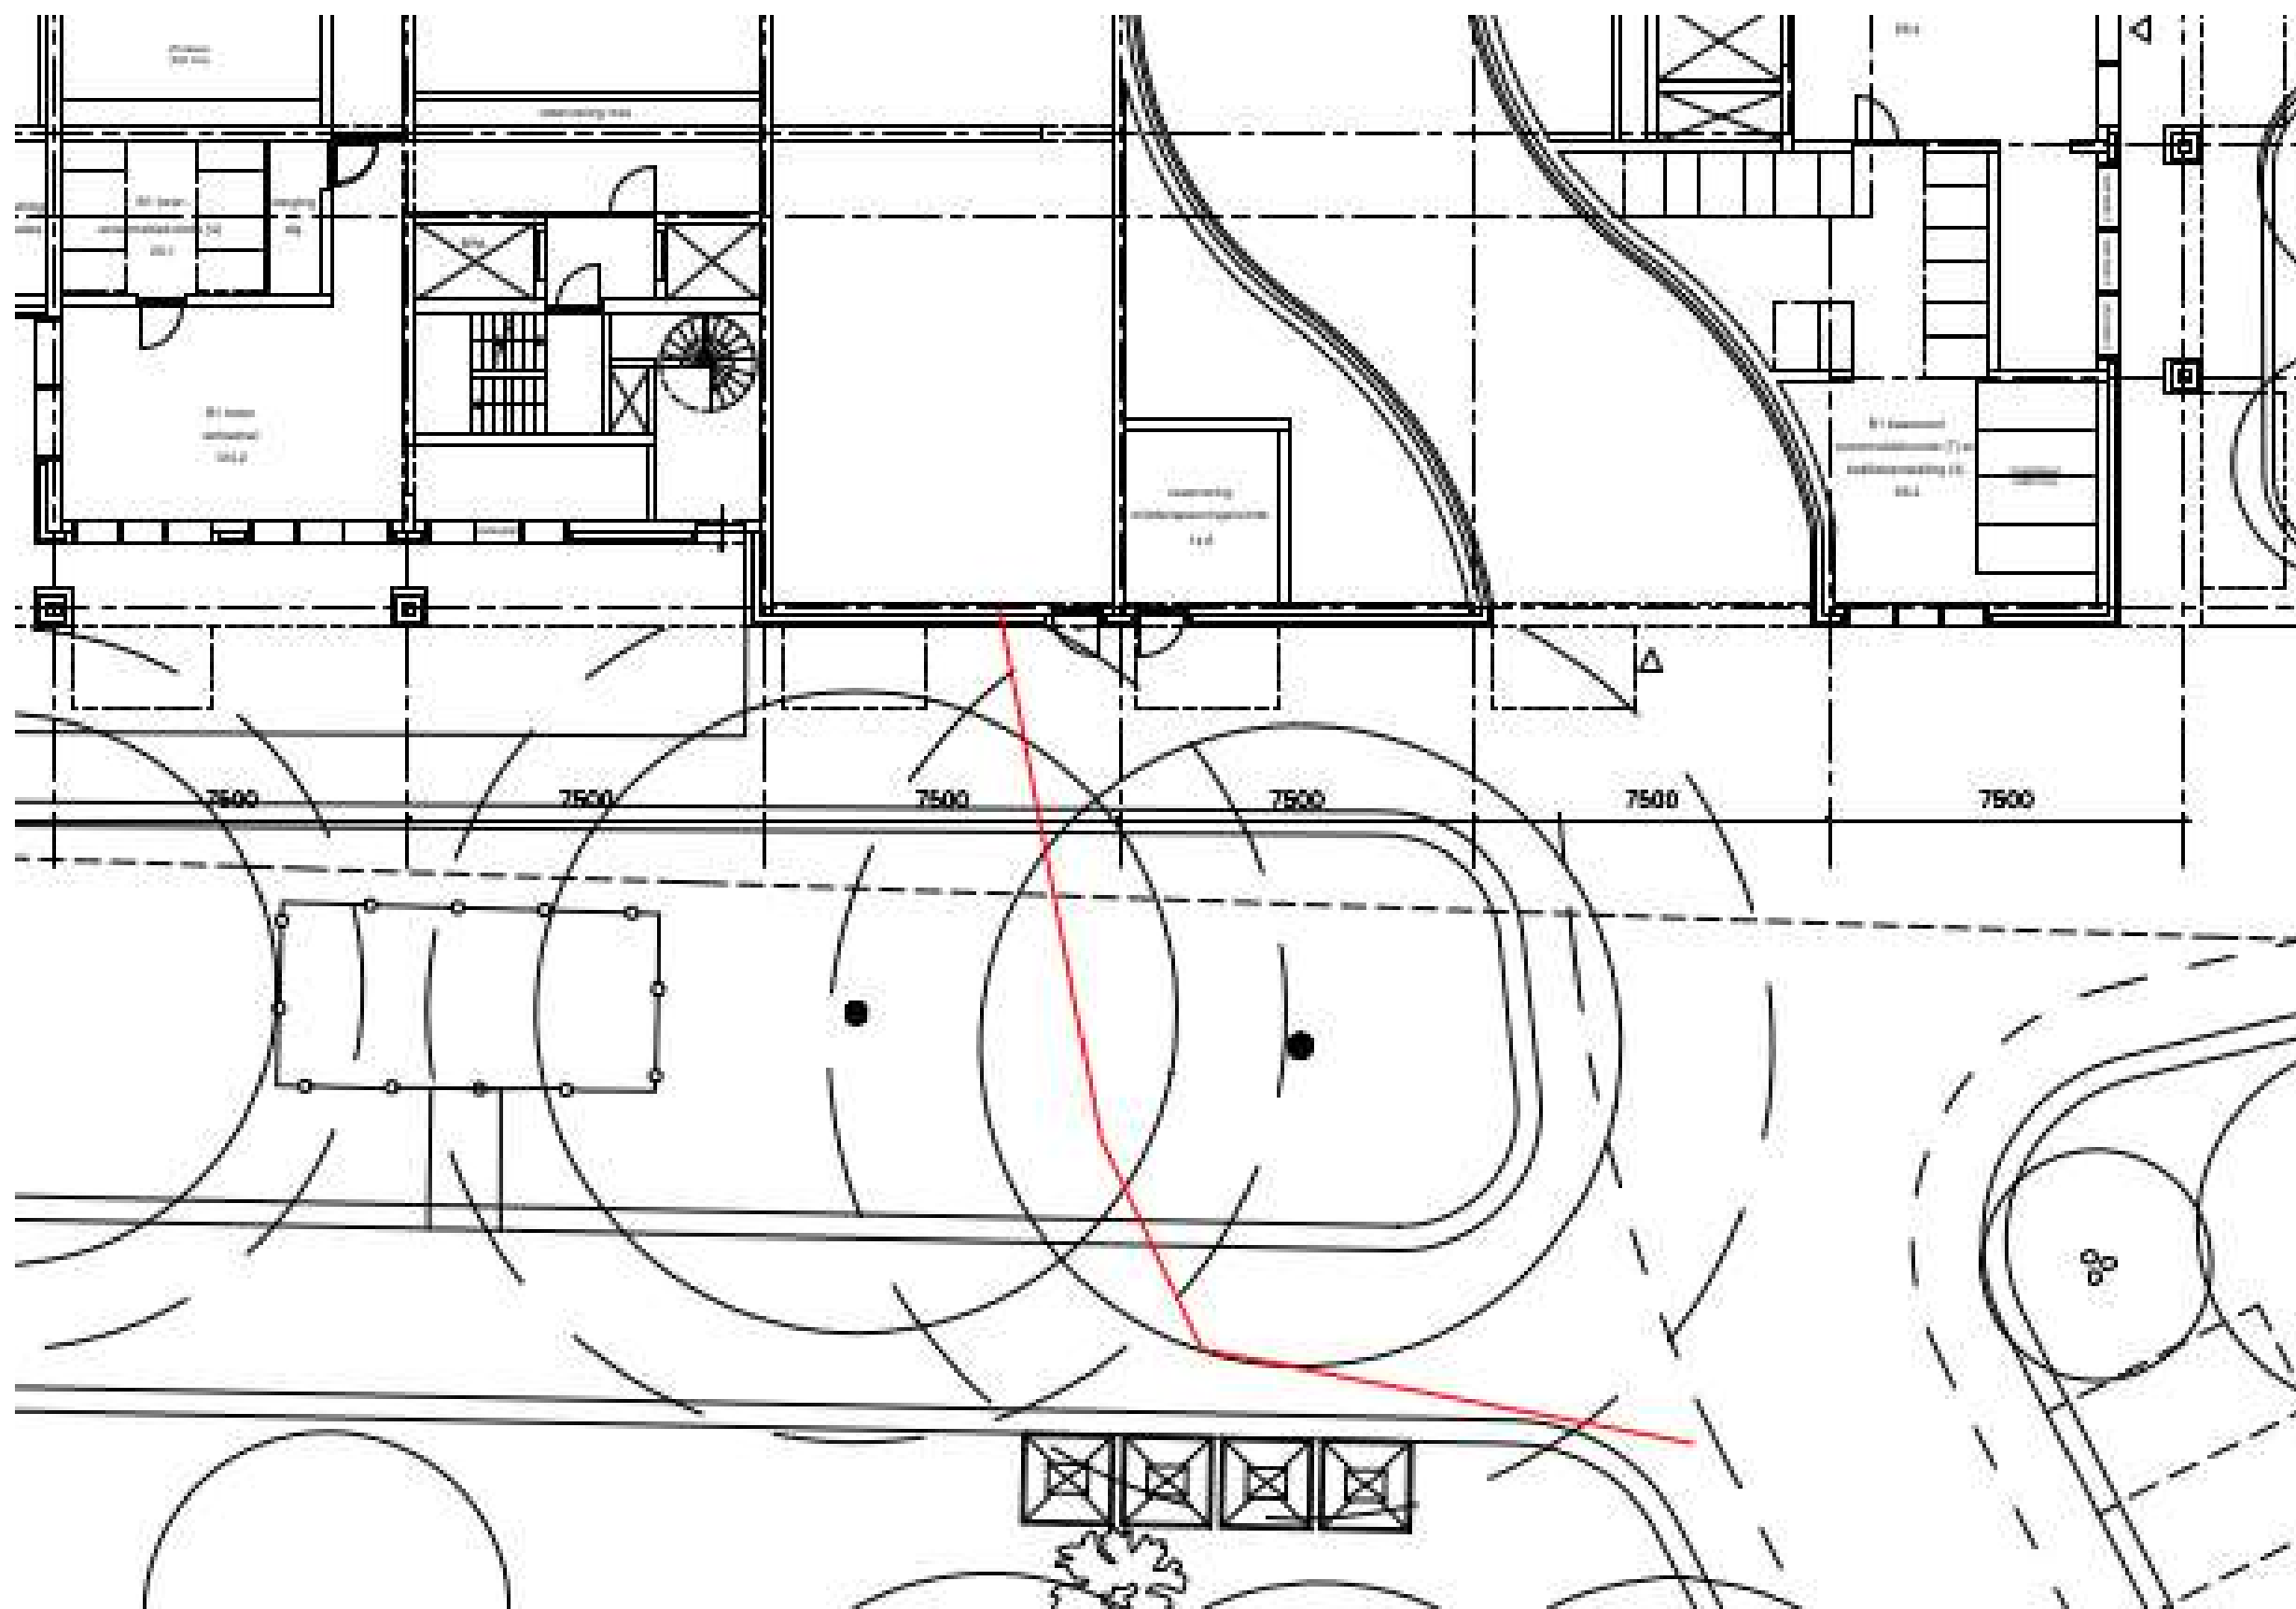
Tussen boomnummer 1 & 2 wordt een uitrit van de parkeergarage overwogen. Tussen de bomen zit circa 8 m ruimte. De reeds getekende uitrit is circa 7,5 m breed.

In de proefboring is intensieve beworteling aangetroffen tot circa 60 cm diepte. Zoals in **paragraaf 6.2** aangegeven is de ondergrondse benaderbaarheid van de bomen circa 3,5 m. Hierdoor kan een in/uitrit tussen deze bomen niet worden gerealiseerd, zonder ernstige wortelschade te veroorzaken. Geadviseerd wordt om de in/uitrit niet op deze positie te leggen, maar te laten aansluiten op de huidige rijbaan, rechts van boomnummer 1. Eventueel kan als alternatief worden gedacht aan een wortelbrug constructie, welke over de wortelkluiten heen wordt aangelegd, bijvoorbeeld door middel van het Waterblock Wortelbruggensysteem. Zie: <https://www.waterblock.nl/waterblock-wortelbruggen-een-slimme-methode-om-wortelopdruk-te-voorkomen/>

In/uitrit parkeergarage tussen boomnummer 1 & 2 (locatie in/uitrit is aangegeven met een rode lijn)
