## **Bomen Effect Analyse Baliënhoeck te Breda**

**Steffen Korstanje-Jacobs**  
**9 oktober 2024**

AC-24-0927

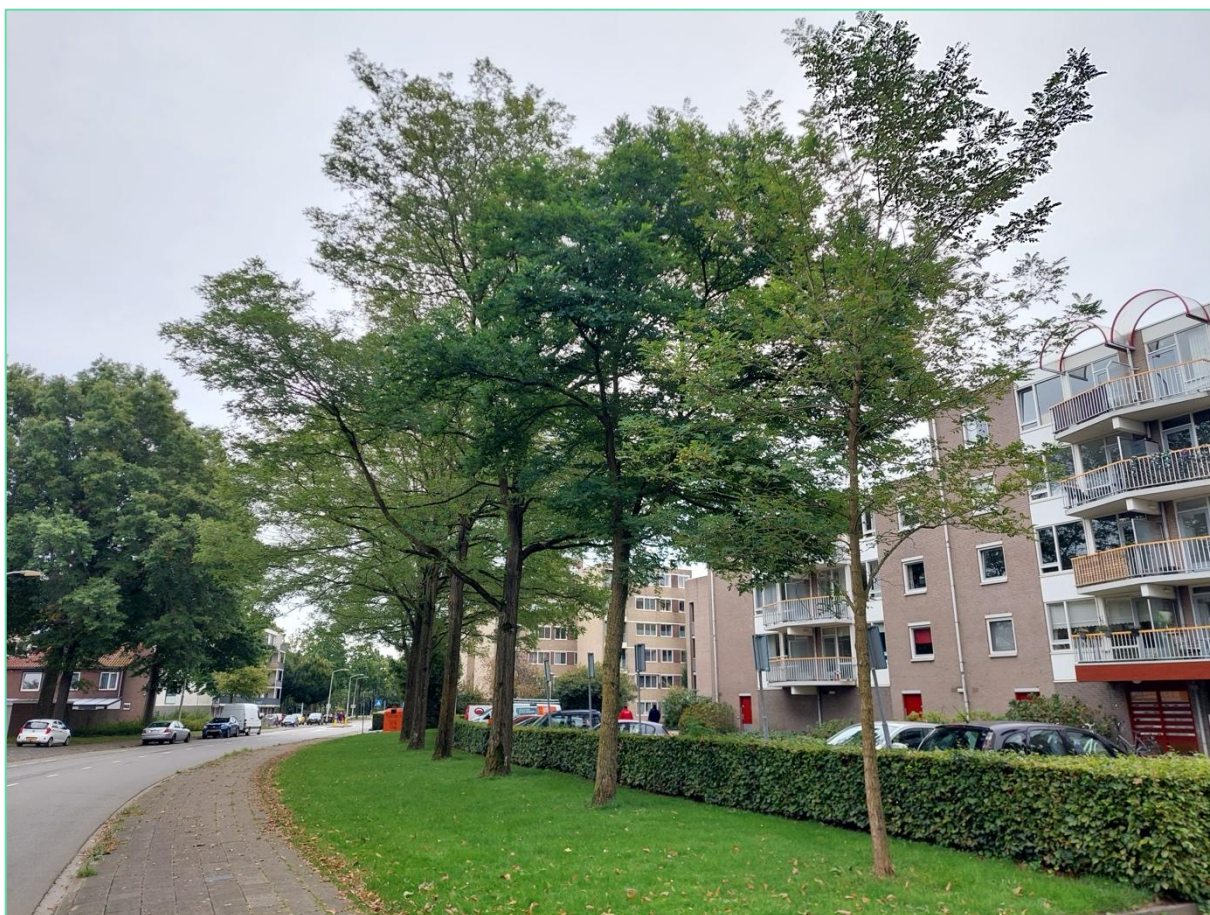
Foto 1: boomnummer 1 t/m 11

- 4 bomen hebben dood hout in de kroon, dit kan bij breuk leiden tot (letsel)schade;
- Bij boomnummer 9 is een stamdeel uitgebroken, inrotting is niet zichtbaar;
- Boomnummer 20 vertoont afstervingsverschijnselen in de kroon;
- Boomnummer 3 & 25 veroorzaken beperkte (<1,5 cm) verhardingsopdruk.

Ter hoogte van deze bomen zal de parkeerplaats worden aangepast en verlengd richting het oosten. Hierbij komen de parkeervakken niet dicht op de bomen. Uit de proefsleuf in een parkeervak kwam naar voren dat de bomen matig intensieve, oppervlakkige beworteling hebben gevormd tot circa 3 cm in diameter. Hierdoor is de kans op wortelschade aanwezig. Om de kans op wortelschade te verkleinen wordt geadviseerd om bij de werkzaamheden de verharding tot circa 3 m uit de bomen zoveel mogelijk handmatig te verwijderen. Vervolgens wordt de bodem uitgezogen tot de benodigde diepte. Indien geen beworteling wordt aangetroffen kan machinaal worden gegraven. Tevens wordt geadviseerd om bij het werken rondom deze bomen, een hiertoe bevoegd toezichthouder aan te stellen (zie **paragraaf 6.8**).

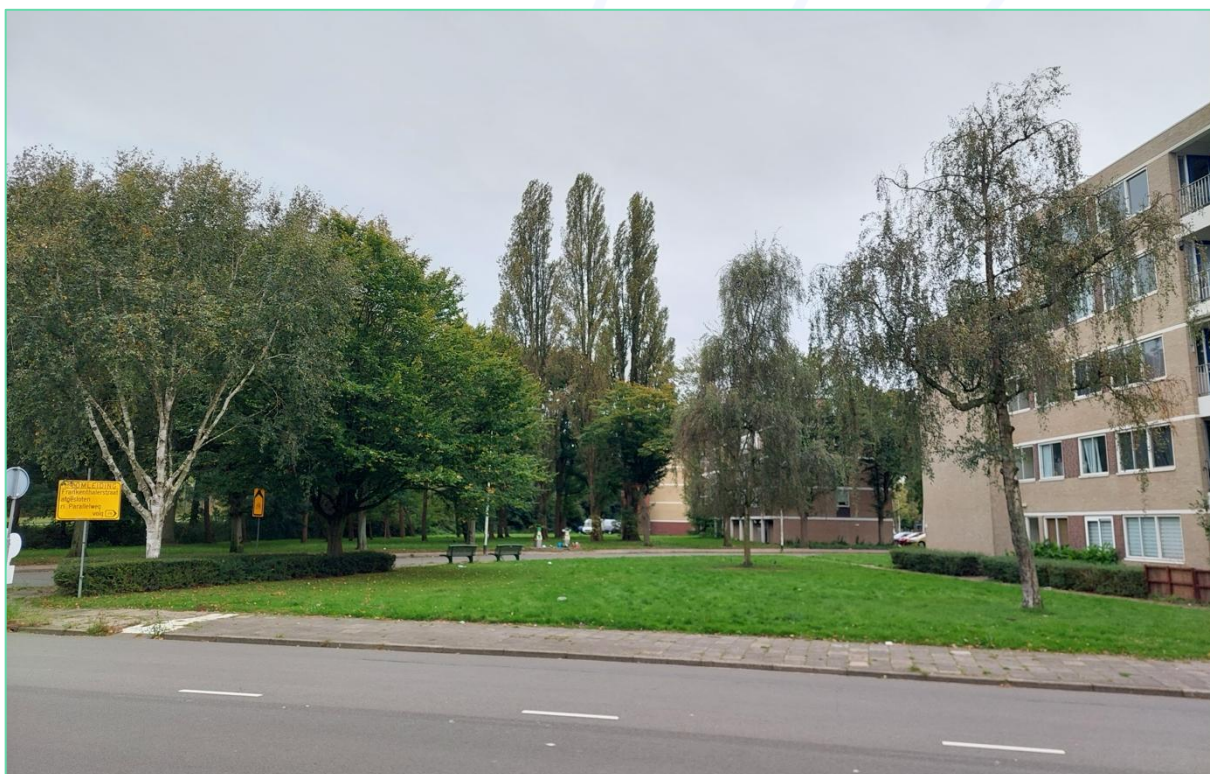
Foto 2: boomnummer 20 t/m 23

Uitzondering hierop vormt boomnummer 20. Deze boom verkeert in een matige conditie en heeft een redelijke toekomstverwachting. Dit houdt in dat uitval niet wordt verwacht binnen 10 jaar.

Ten oosten van deze boom zal een voetpad worden aangelegd. De boom verkeert in een matige conditie, hierdoor is de kans op uitval bij wortelschade groot.

Ter hoogte van deze bomen zal een wadi worden aangelegd. Uit de proefsleuven kwam naar voren dat deze bomen een intensieve beworteling hebben gevormd. Hierdoor is de kans op (ernstige) wortelschade groot. Indien de huidige plannen worden aangehouden kunnen deze bomen niet duurzaam behouden blijven. Geadviseerd wordt de wadi anders aan te leggen om de bomen te kunnen behouden. Hierbij moet de in **paragraaf 6.4** genoemde ondergrondse benaderbaarheid minimaal worden aangehouden.

Om (ernstige) wortelschade te voorkomen kan overwogen worden het voetpad te verplaatsen zodat deze buiten de ondergrondse benaderbaarheid valt (zie **paragraaf 6.4**). Tevens kan, gezien de matige conditie en de daarmee samenhangende beperkte toekomstverwachting, gekozen worden de boom preventief te vellen en een nieuwe boom aan te planten na de werkzaamheden.

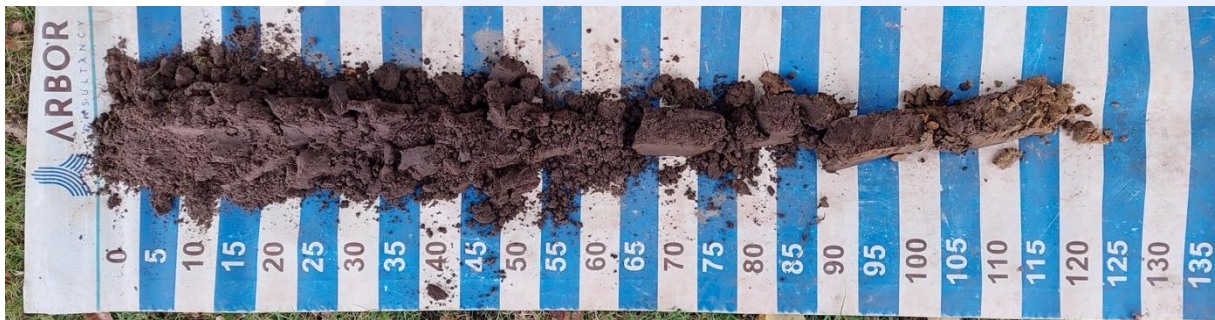
| Sleuf | Boom -nr. | Beschrijving bodem | | Beschrijving beworteling |
|---|---|---|---|---|
| 1 | 23 | 0 | Gras | Zeer intensieve beworteling tot circa 4 cm in diameter. De beworteling bevindt zich overwegend in de bovenste 30 cm van de bodem, dieper is de beworteling extensiever. Beworteling is aangetroffen tot circa 90 cm diepte. |
| | | 0-100 | Humushoudend zand | |
| | | >100 | Humusarm geel zand | |

Foto 3: bodemprofiel 1, boomnummer 23

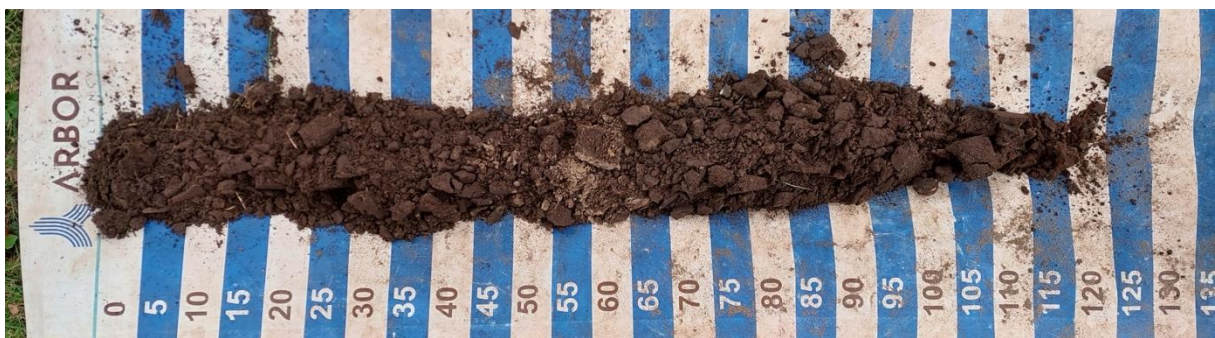
| Sleuf | Boom -nr. | Beschrijving bodem | | Beschrijving beworteling |
|---|---|---|---|---|
| 3 | 8 | 0 | Gras | Intensieve, overwegend fijne beworteling tot circa 5 cm in diameter. Beworteling is aangetroffen tot circa 100 cm diepte. |
| | | 0-50 | Humushoudend zand | |

Foto 4: bodemprofiel 3, boomnummer 8

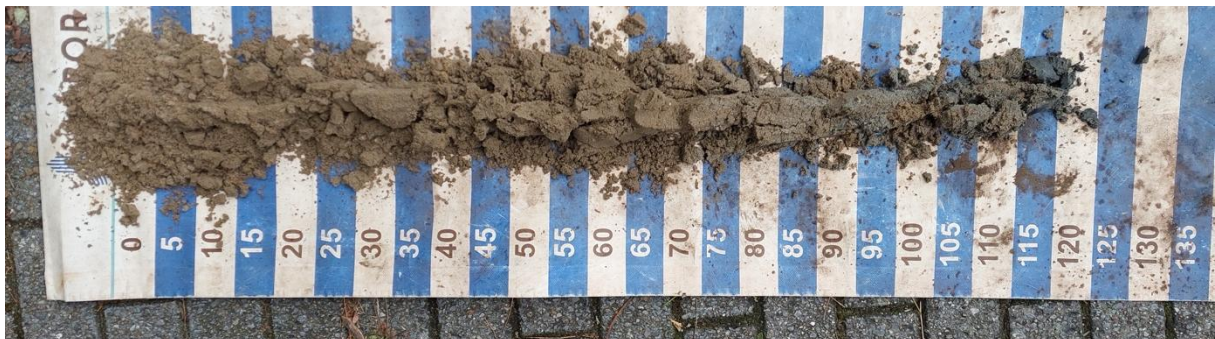
| Sleuf | Boom -nr. | Beschrijving bodem | | Beschrijving beworteling |
|---|---|---|---|---|
| 4 | 9 | 0 | Verharding | Matig intensieve beworteling tot circa 3 cm in diameter. De beworteling bevindt zich alleen oppervlakkig tot circa 20 cm diepte. |
| | | 0-80 | Humusarm (straat)zand | |

Foto 5: bodemprofiel 4, boomnummer 9

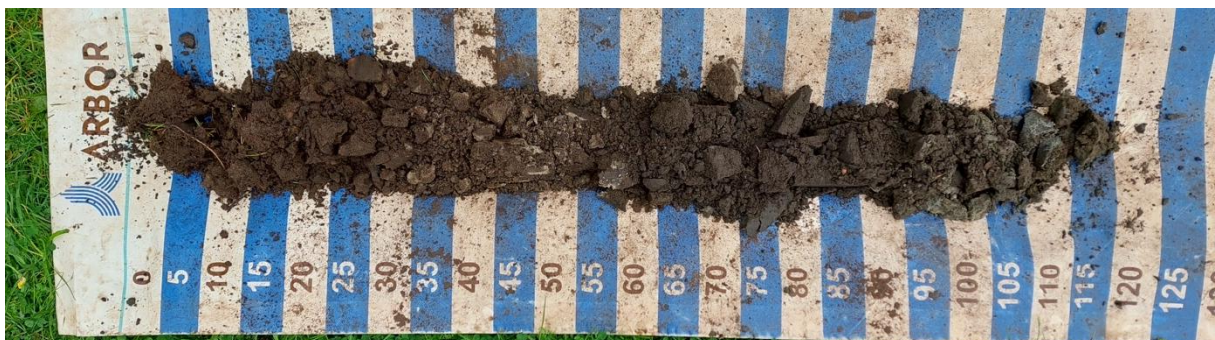
| Sleuf | Boom -nr. | Beschrijving bodem | | Beschrijving beworteling |
|---|---|---|---|---|
| 6 | 16 | 0 | Gras | Beworteling is aangetroffen tot circa 70 cm diepte. |
| | | 0-45 | Humushoudend zand | |

Foto 6: bodemprofiel 6, boomnummer 16

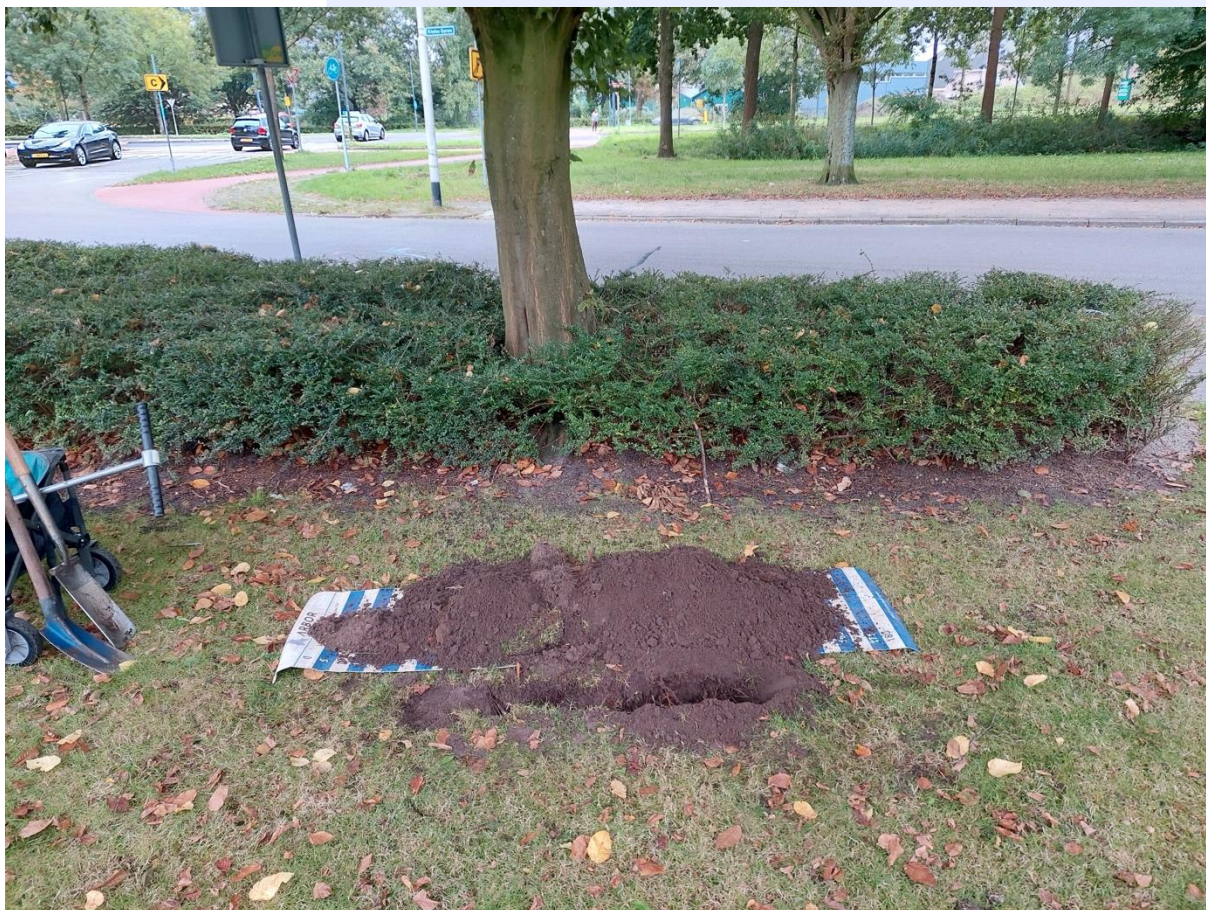
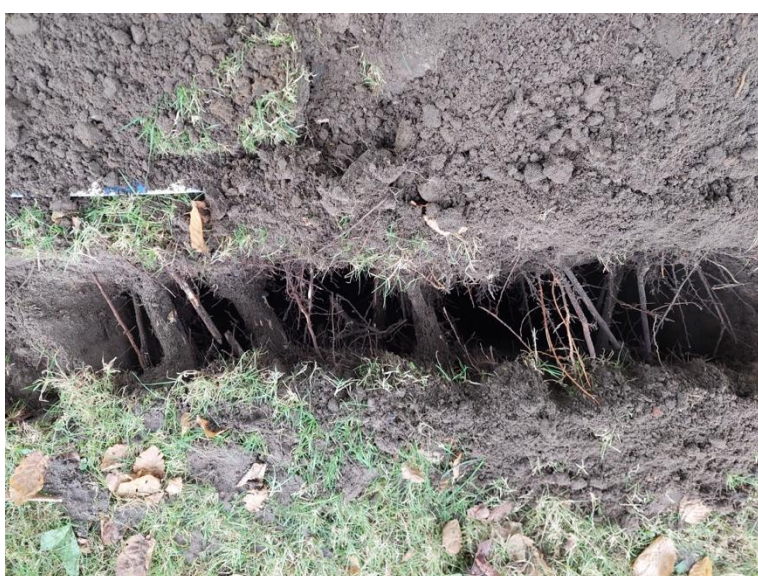
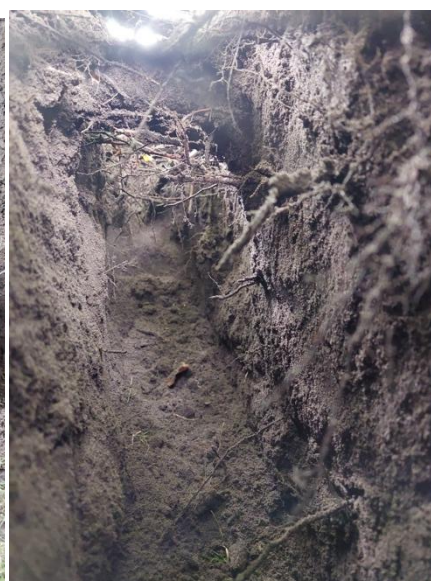
Foto 7: proefsleuf 1, boomnummer 23

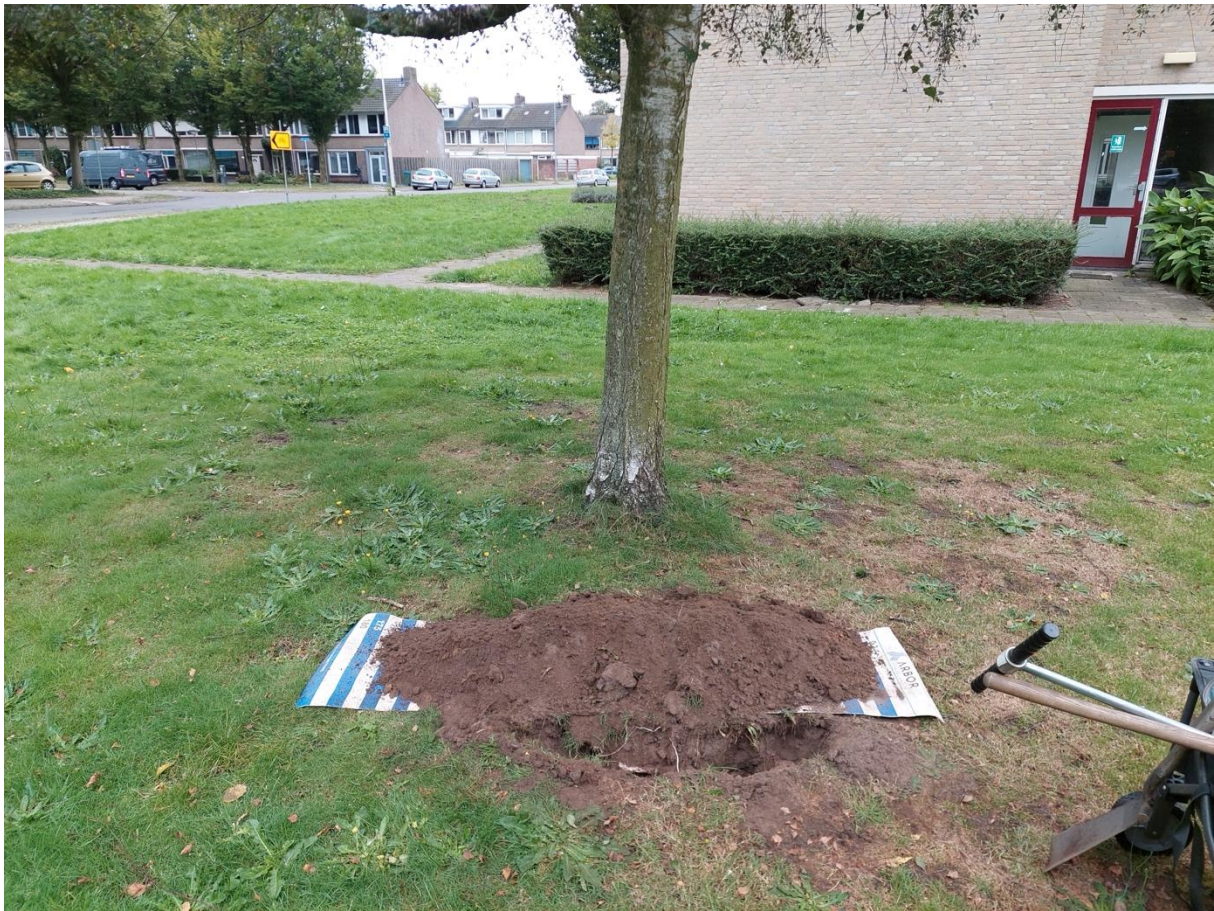
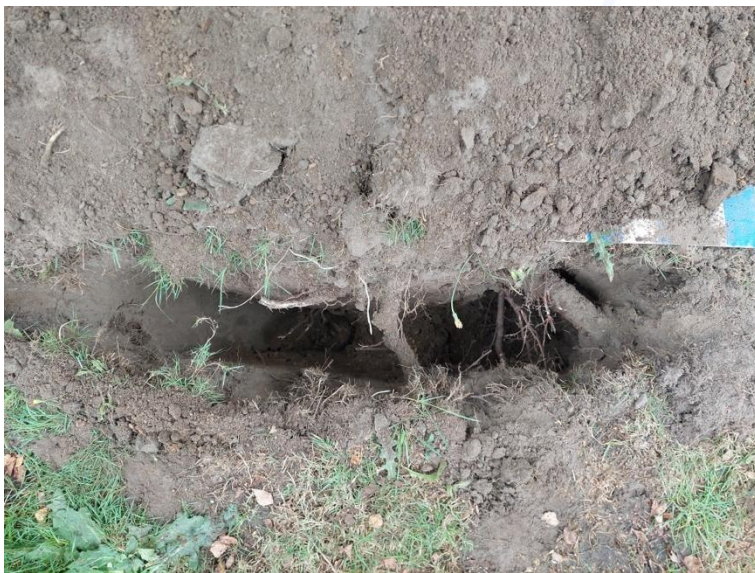
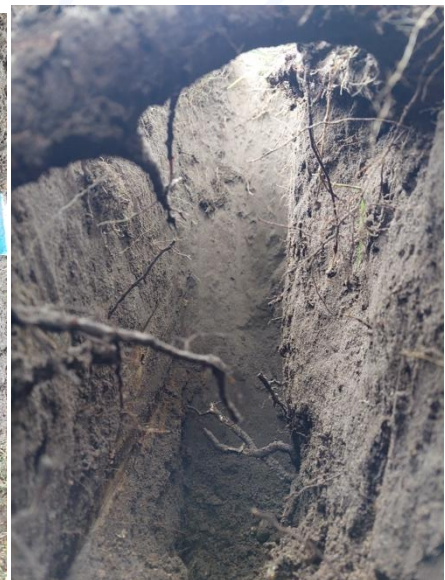
| Sleuf | Boom -nr. | Beschrijving bodem | | Beschrijving beworteling |
|---|---|---|---|---|
| 2 | 21 | 0 | Gras | Matig intensieve beworteling tot circa 6 cm in diameter. De beworteling bevindt zich overwegend in de bovenste 30 cm van de bodem, dieper is de beworteling extensiever. Beworteling is aangetroffen tot circa 90 cm diepte. |

Foto 10: proefsleuf 2, boomnummer 21

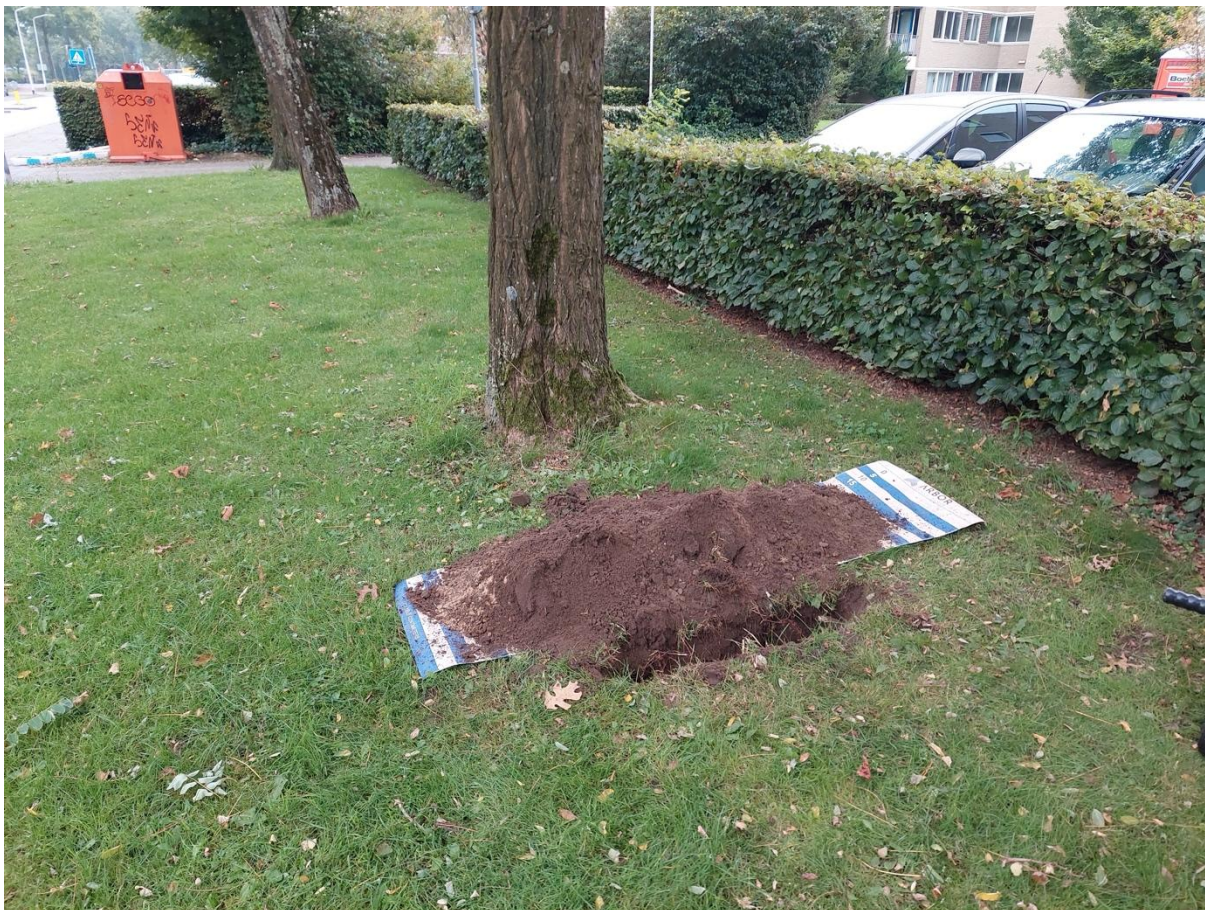
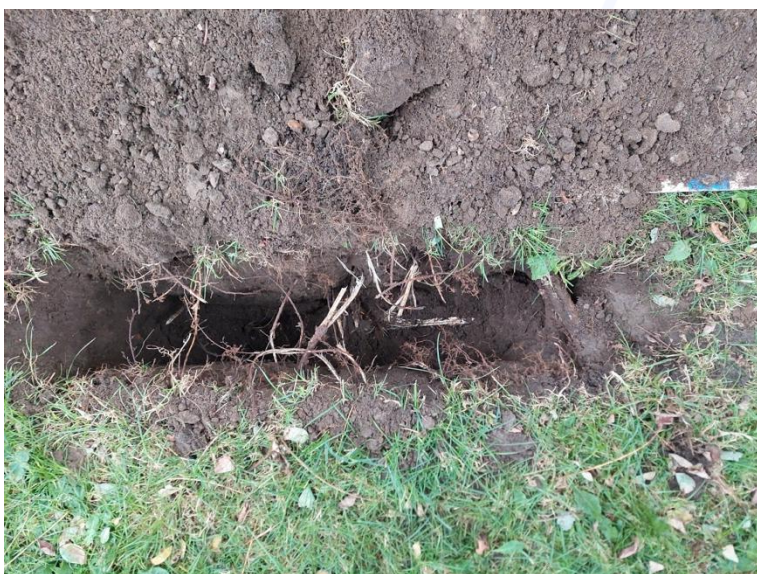
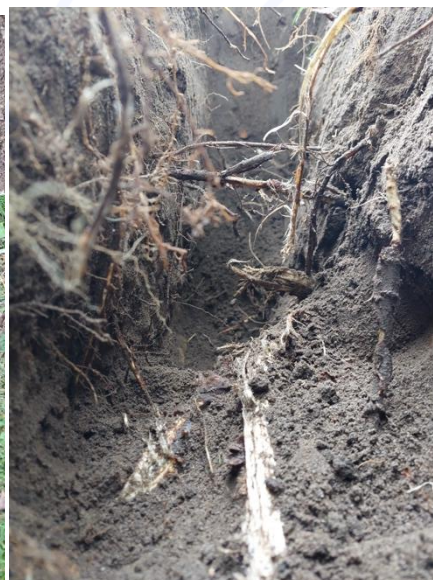
Foto 13: proefsleuf 3, boomnummer 8

Volgens de huidige planvorming zijn deze bomen niet duurzaam te behouden. Ter hoogte van deze bomen zal een nieuwe uitrit worden gerealiseerd. De bomen staan circa 5 m uit elkaar. Dit betekent dat de uitrit tot tegen de stammen wordt aangelegd, waardoor ernstige wortelschade niet te voorkomen is. Om in ieder geval één van de twee bomen te kunnen handhaven moet bekeken worden of de uitrit circa 2 m richting het westen kan worden verschoven. Hierbij zal boomnummer 7 niet behouden kunnen blijven, maar zal de ondergrondse benaderbaarheid (zie **paragraaf 6.4**) bij boomnummer 8 kunnen worden gehandhaafd waardoor deze boom behouden kan blijven.

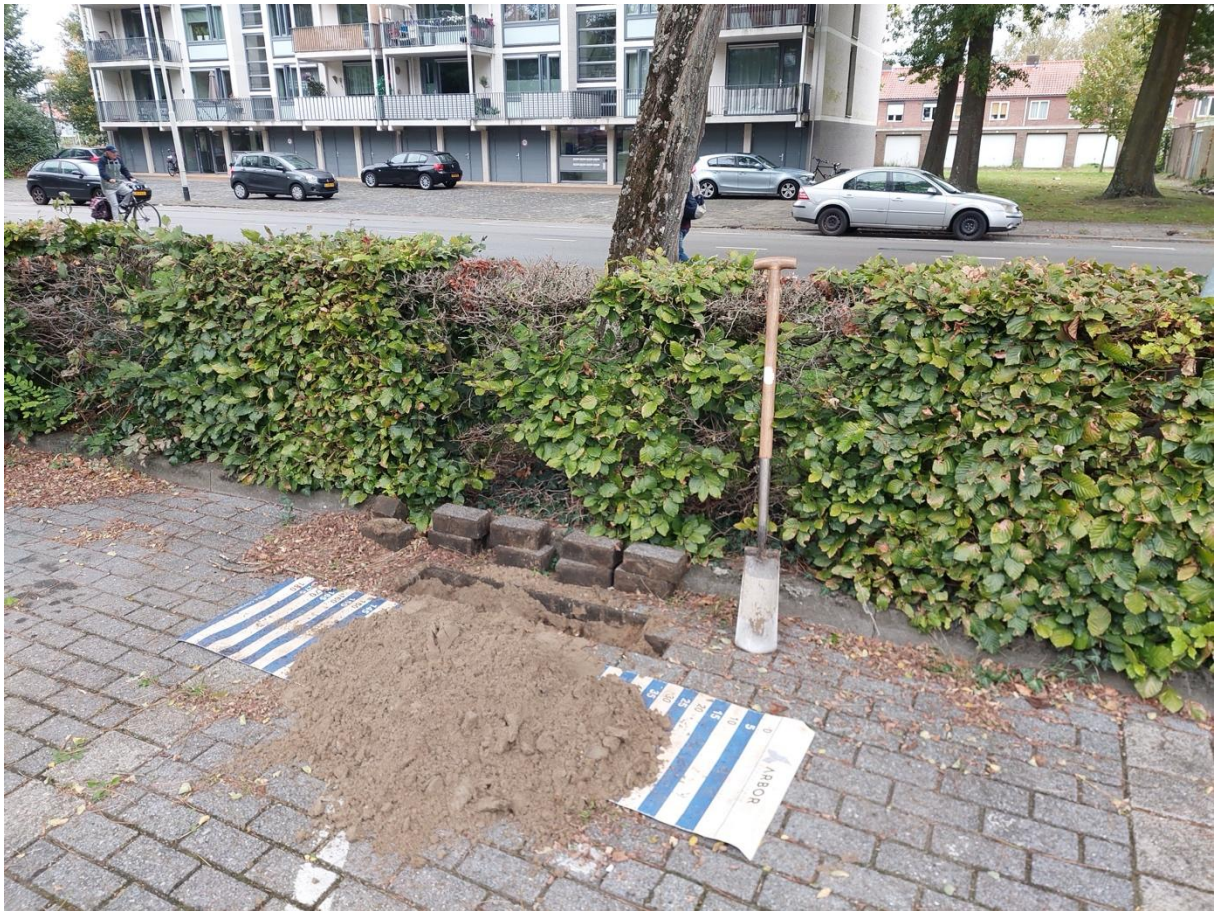
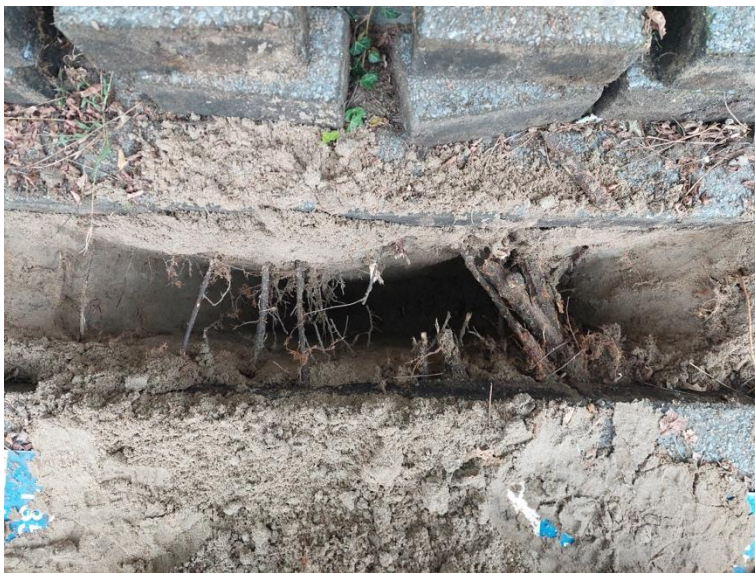
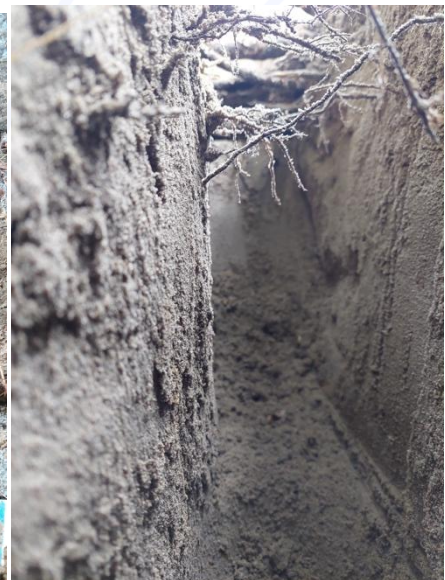
Foto 16: proefsleuf 4, boomnummer 9

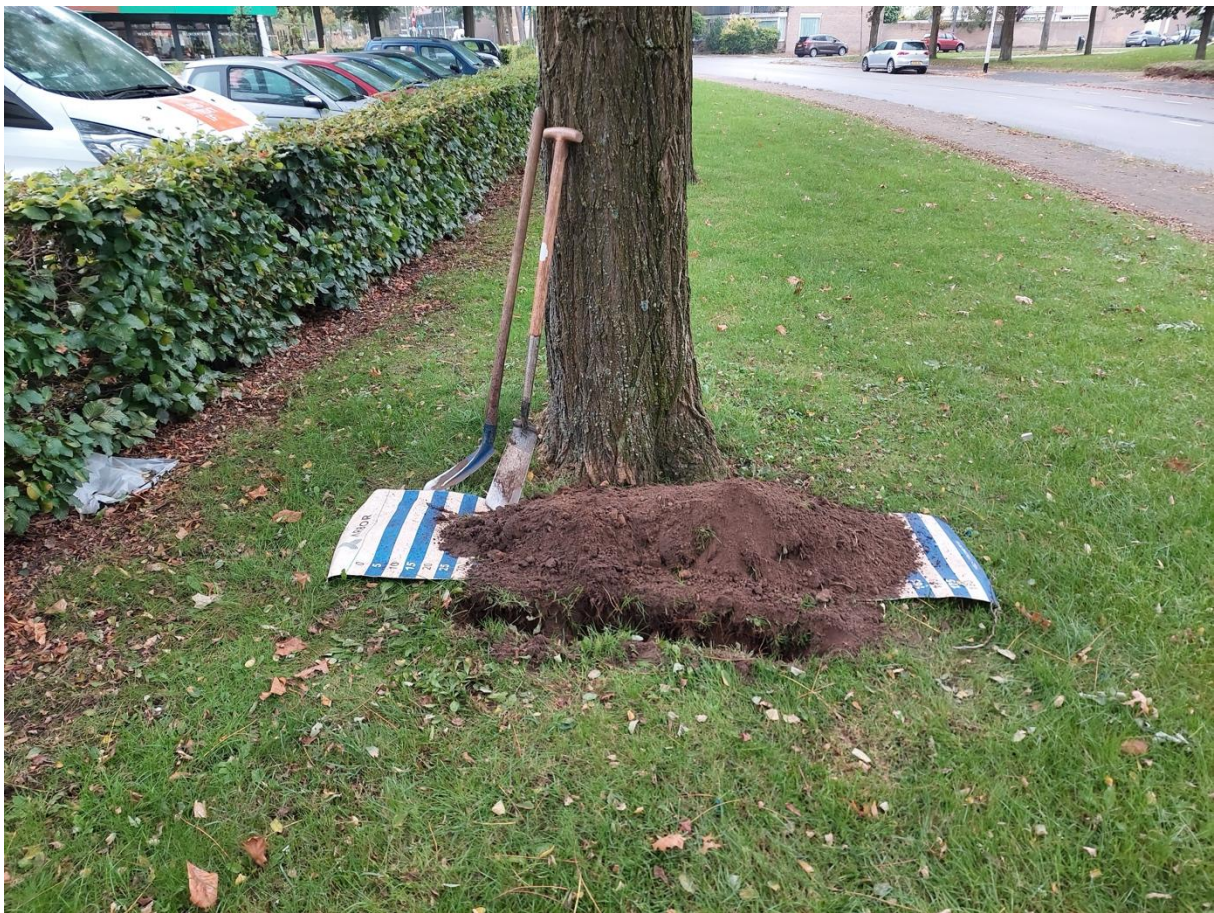
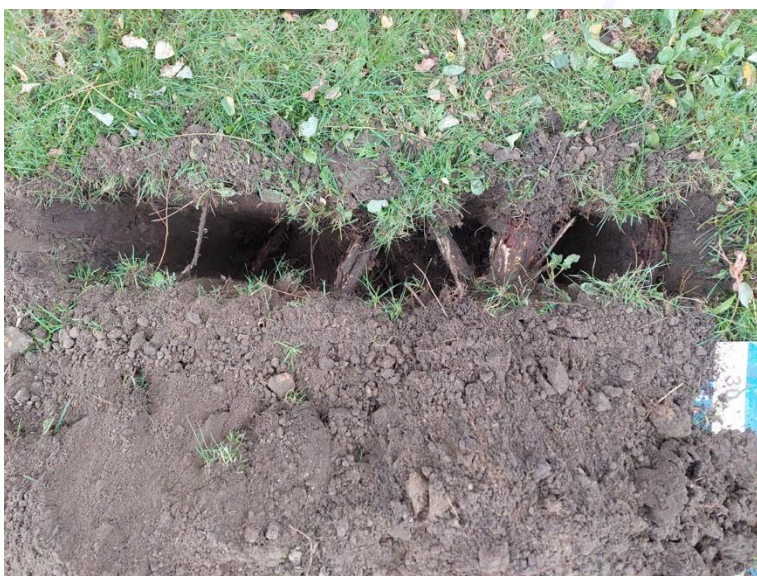
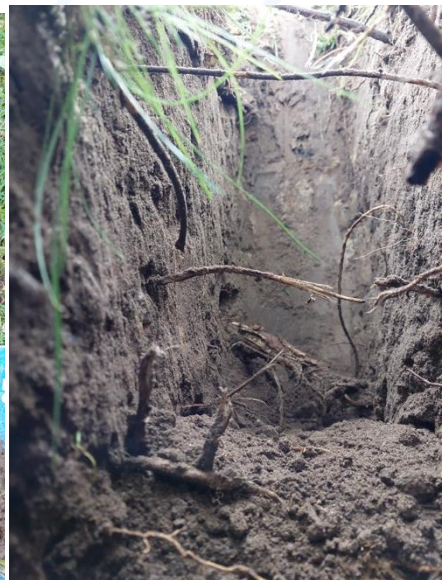
| Sleuf | Boom -nr. | Beschrijving bodem | | Beschrijving beworteling |
|---|---|---|---|---|
| 5 | 7 | 0 | Gras | Intensieve beworteling tot circa 8 cm in diameter. Beworteling is aangetroffen tot circa 100 cm diepte. |

Foto 19: proefsleuf 5, boomnummer 7
