**Rapport**  
**Boom Effect Analyse**  
**Project klavier, Breda**

| Titel | : Boom Effect Analyse Project klavier, Breda |
| Kenmerk | : PRPOA026-00082 |
| Datum rapport | : 30-4-2026 |

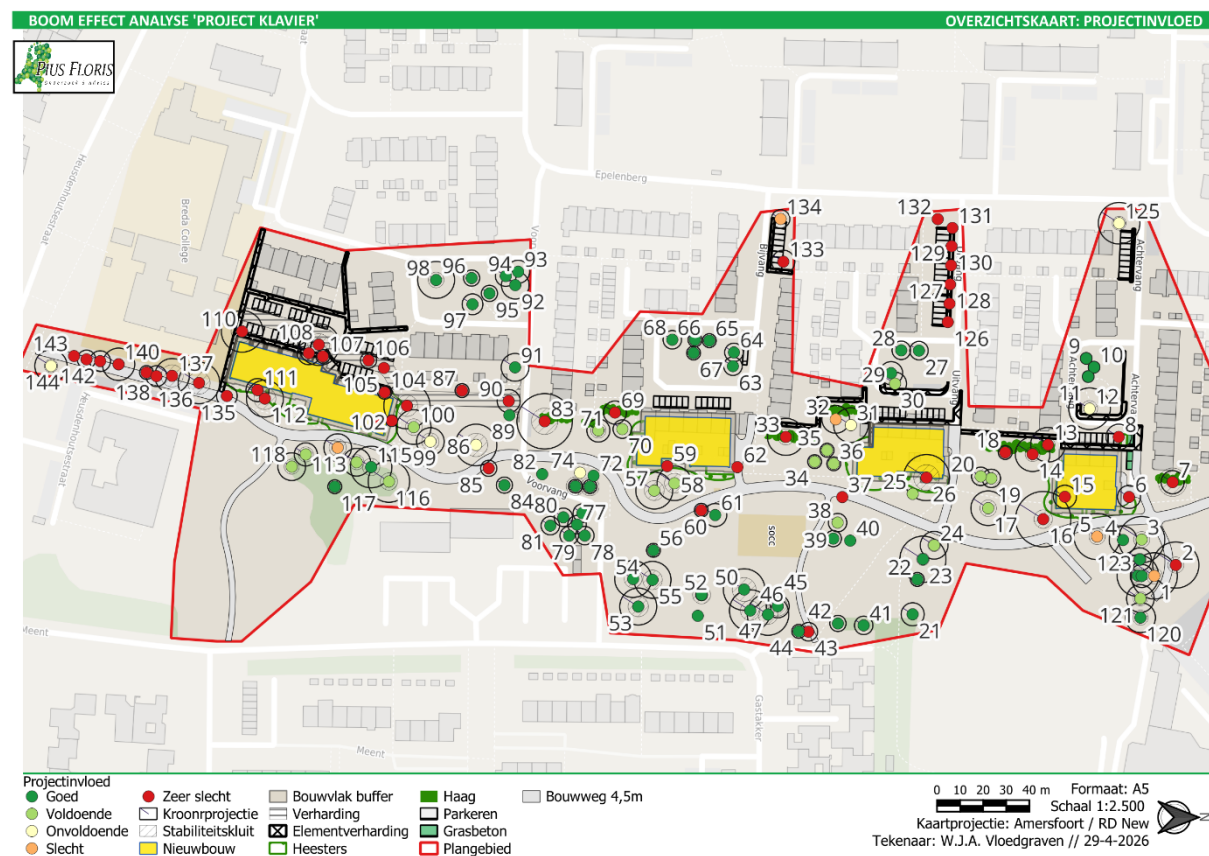
Afbeelding 3: Projectinvloeden.

Bij 49 bomen zijn fataal belemmerende invloeden te verwachten aan de hand van de voorgenomen ontwikkelingen. Op een groot deel van deze bomen wordt direct ruimtelijk beslag gelegd door het bouwen van nieuwe appartementencomplexen, het realiseren van nieuwe verhardingen en/of parkeerplaatsen, de benodigde ontgravingen voor de aanleg van nieuwe heestervakken en de plant van een nieuwe boom op de locatie waar momenteel al een boom (nr. 16 en 132) aanwezig is. Hierdoor zijn deze bomen niet te behouden binnen het huidige ontwerp.

Bij 5 bomen (nr's 1, 5, 32, 113, 134) zijn aanzienlijk belemmerende invloeden te verwachten aan de hand van de voorgenomen ontwikkeling. Bij bomen 1, 5, 32, 113 en 134 zal binnen de stabiliteitskluit een nieuw fietspad, parkeerplaats of heestergroeivak worden aangelegd. Voor de aanleg van het fietspad en parkeerplek wordt tot 50 cm onder het maaiveld (voorts -mv) ontgraven. Voor de planting van de heestervakken zal men tot 60cm -mv ontgraven. Hierdoor is schade aan de stabiliteitskluit niet uitgesloten en zal ook een groot gedeelte van de opname wortels verloren gaan. Door deze werkzaamheden zal de conditie en kwaliteit van de boom achteruit gaan met mogelijk fatale gevolgen.

Bij 7 bomen (nr's 12, 31, 74, 86, 99, 125 en 144) zijn belemmerende invloeden te verwachten door de voorgenomen ontwikkeling. Binnen de stabiliteitskluit van bomen 74, 86 en 99 wordt het huidige fietspad verwijderd waarna dit wordt omgezet tot groeivak. Bij de verwijdering van dit fietspad is wortelschade niet uit te sluiten. Bij bomen 12 en 144 wordt eveneens huidige verharding verwijderd binnen de stabiliteitskluit maar wordt dit vernieuwd door nieuwe verharding aan te leggen. Bij boom 31 wordt op zeer beperkte afstand (2,5m) van de stam de huidige bebouwing gesloopt waardoor aanzienlijke stamschade niet uit te sluiten is. Bij boom 125 gaat circa 20% van het opnamewortelnetwerk verloren door de ontgraving die benodigd is voor het aanleggen van een nieuwe parkeerplaats. De werkzaamheden blijven bij deze bomen buiten de stabiliteitskluit. Door deze ontwikkelingen is de kans groot dat de groei van deze boom stagneert met mogelijke achteruitgang van zowel conditie als kwaliteit.

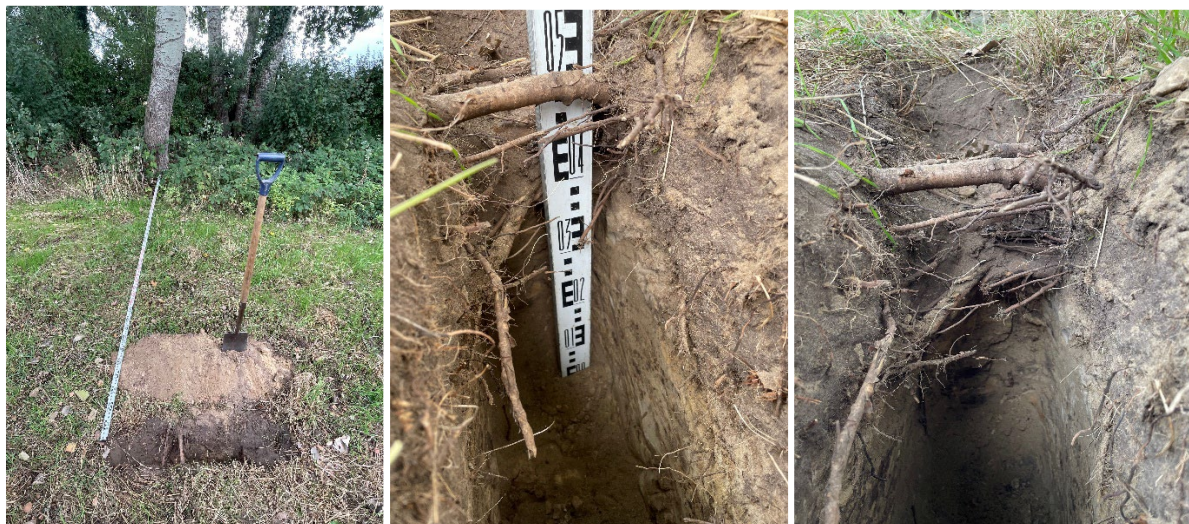
**Afbeelding 5: Groeiplaatsonderzoek 1 links overzichtsfoto profielsleuf, midden aanzicht diepte profielsleuf en rechts inkijk profielsleuf**

Groeiplaatsonderzoek 1 betreft een profielsleuf tot 100 cm -mv op 5 m afstand uit hart stam van boom 4 in westelijke richting (Afbeelding 5). Tot 30 cm -mv bestaat de grond humeus fijn zand. De grond is intensief fijn ( $\emptyset \leq 1$  cm) doorworteld tot 30cm -mv en is extensief grof doorworteld ( $\emptyset \leq 4$  cm) tot 70 cm -mv. Op 30 cm -mv is een stabiliteitswortel aangetroffen met een diameter van 4 cm.

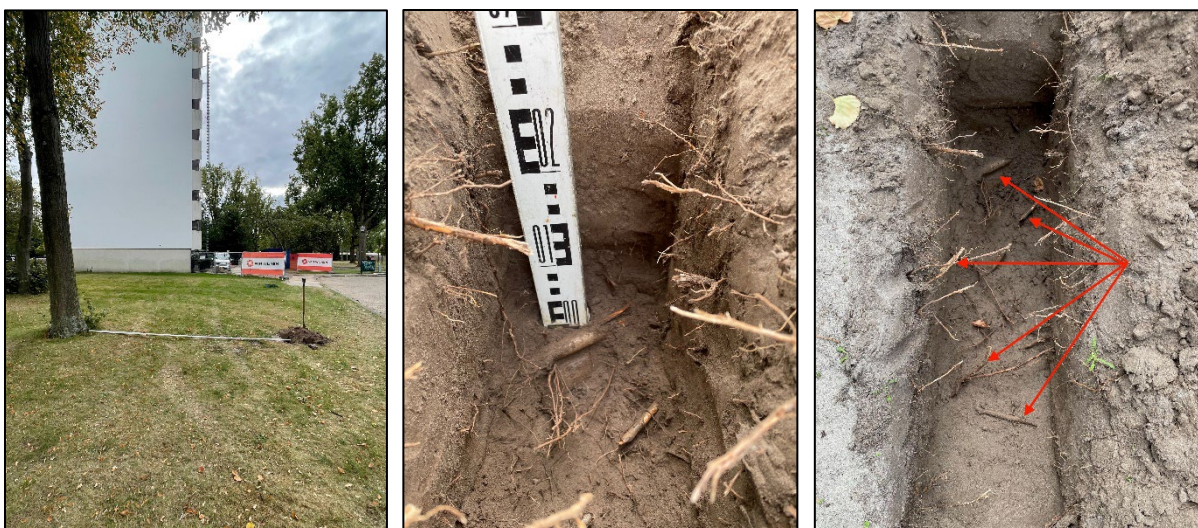
**Afbeelding 6: Groeiplaatsonderzoek 2 links overzichtsfoto profielsleuf, midden aanzicht diepte profielsleuf en rechts inkijk profielsleuf met aangegeven opname- en stabiliteitswortels (rode pijlen).**

Groeiplaatsonderzoek 2 betreft een profielsleuf tot een diepte van 100cm -mv op 4m afstand uit hart stam van boom 80 in zuidelijke richting (Afbeelding 6). Tot 30cm -mv bestaat de grond uit humeus fijn zand. De grond is intensief fijn doorworteld tot 30cm -mv en is extensief grof doorworteld tot 70cm -mv. Op 30cm -mv is een stabiliteitswortel aangetroffen met een diameter van 5cm.

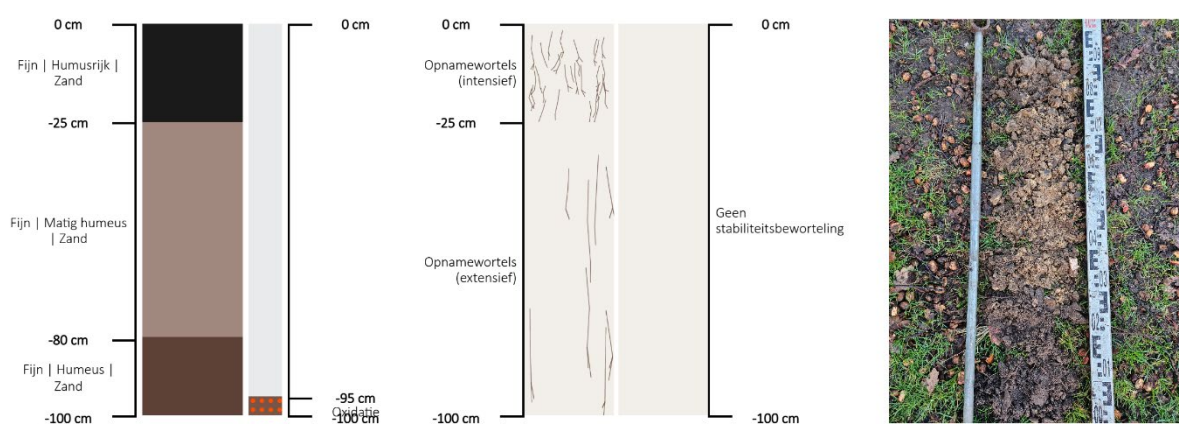
Afbeelding 8: groeiplatsonderzoek 3 links schematische weergave van de grondboring en rechts resultaat grondboring

Groeiplatsonderzoek 3 betreft een grondboring tot een diepte van 100cm -mv op 3,3m afstand uit het hart van boom 125 in oostelijke richting (Afbeelding 8). Op 100cm -mv is een barrière bereikt, vermoedelijk een wortel, waardoor dieper boren niet mogelijk was. Tot 25cm -mv bestaat de grond uit humusrijk fijn zand, van 25 tot 80cm -mv bestaat de grond uit matig humeus fijn zand en van 80 tot 100cm -mv bestaat de grond uit humeus fijn zand. Vanaf 95cm -mv is oxidatie aanwezig in de grond. Tot 25cm -mv is de grond intensief fijn doorworteld en van 25 tot 100cm -mv is de grond extensief fijn doorworteld. Van 20 tot 40cm -mv is de grond extensief grof doorworteld.

Om boom 125 te kunnen behouden, dient bij de realisatie van de parkeerplaatsen binnen de kroonprojectie van deze boom, rekening gehouden te worden met de aanwezige opnamebeworteling. Dit kan door de graafwerkzaamheden binnen de kroonprojectie handmatig uit te voeren en wortels met een  $\varnothing$  van >4cm te behouden. Verder dient de ontgraving zich te beperken tot 30cm -mv en dient onder de nieuwe parkeerplaatsen binnen de kroonprojectie bomenzand te worden gebruikt. Als laatste dient de elementverhardingstrook van een halve meter breed ten westen van de parkeerplaatsen niet te worden aangelegd. Bij navolging van deze maatregelen is boom 125 duurzaam te behouden.

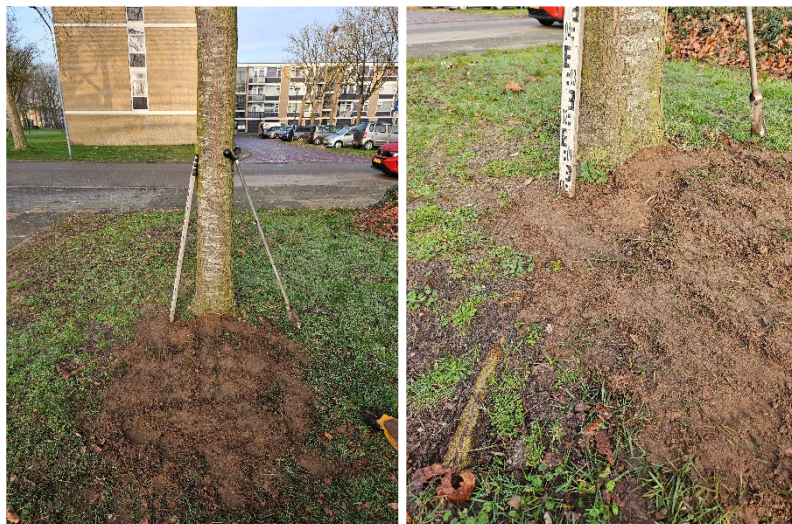
**Afbeelding 9: Groeiplaatsonderzoek 4 links overzichtsfoto profielsleuf en rechts oppervlakkige stabiliteitswortel.**

Groeiplatsonderzoek 4 betreft een profielsleuf tot 40 cm -mv op 1,1m uit het hart van boom 134 in oostelijke richting (Afbeelding 9). Tot 40 cm -mv bestaat de grond uit humeus fijn zand. Tot 40 cm -mv is de grond intensief fijn doorworteld und van 15 tot 20cm -mv is de grond extensief grof doorworteld. Op 20cm -mv ligt een stabiliteitswortel met een  $\varnothing$  van 7cm. Eveneens ligt op maaiveldniveau een stabiliteitswortel met een  $\varnothing$  van 7cm.

Om boom 134 te kunnen behouden, dient de parkeerplaats en elementverharding binnen de kroonprojectie niet te worden aangelegd. Uit het groeiplaatsonderzoek is gebleken dat deze boom oppervlakkig wortelt, zowel met de opnamewortels als de stabiliteitswortels. Bij de aanleg van de elementverharding en parkeerplaats gaat een aanzienlijk gedeelte van het opnamewortelnetwerk verloren en zal ook schade worden veroorzaakt aan de stabiliteitskluit, waardoor deze boom niet te behouden zal zijn. Bij het niet aanleggen van de elementverharding blijft er voldoende groeiruimte over voor boom 134 om duurzaam behouden te blijven binnen het ontwerp. Wordt dit advies niet opgevolgd, dan is boom 134 niet te behouden en dient deze geveld te worden.

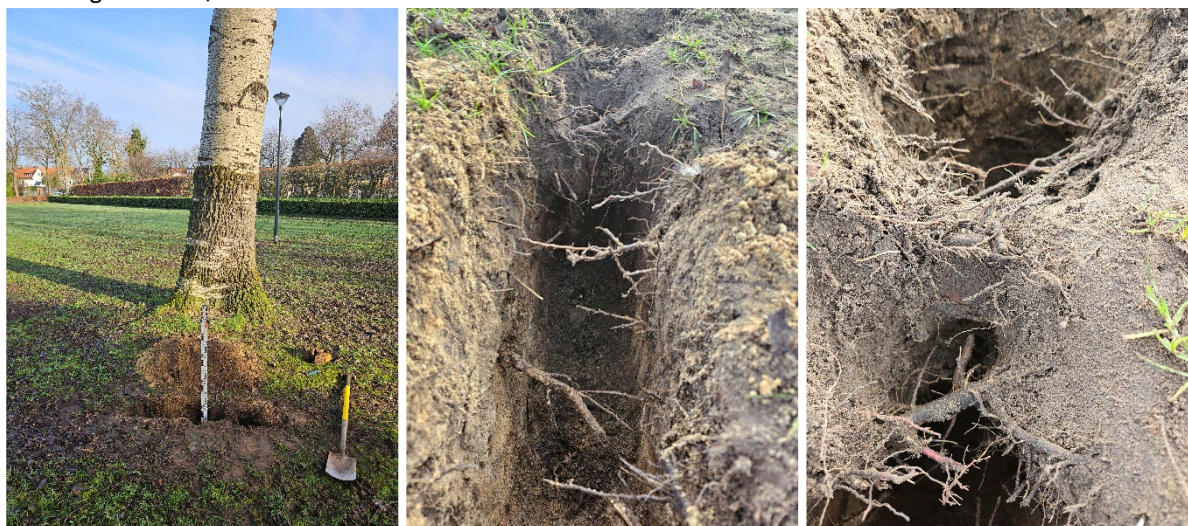
**Afbeelding 10: Groeiplaatsonderzoek 5 links overzichtsfoto profielsleuf en rechts oppervlakkige stabiliteitswortel.**

Groeiplaatsonderzoek 5 betreft een Profielsleuf tot een diepte van 50cm -mv op 2m afstand uit het hart van boom 2 in zuidelijke richting (Afbeelding 10). Tot 20cm -mv bestaat de grond uit humeus fijn zand en van 20 tot 50cm -mv bestaat de grond uit humusloos fijn zand met oxidatie. Tot 25cm -mv is de grond intensief fijn doorworteld en tot 5cm -mv is de grond extensief grof doorworteld. Op 5cm -mv is een stabiliteitswortel aanwezig met een  $\varnothing$  van 7cm.

Om bomen 1, 2, 43 en 87 duurzaam te kunnen behouden, dient het fietspad/verharding zoals ingetekend in het huidige ontwerp te worden verlegd tot aan de rand van de kroonprojectie van bomen 2 en 87. Aan de noordzijde van boom 2 is ruimte voor het nieuwe fietspad en zodoende blijft men ver buiten de stabiliteitskluit en wordt in zeer beperkte mate het opnamewortelnetwerk van boom 2 aangetast. Tussen bomen 42 en 43 is ruimte om het nieuwe fietspad te realiseren en deze buiten de kroonprojecties te houden van boom 42 en 43, waardoor boom 43 duurzaam te behouden is. Bij boom 87 is eveneens ruimte om de verharding buiten de kroonprojectie te plaatsen. Wordt het fietspad/verharding niet verlegd, dan zijn deze bomen niet te behouden en dienen deze geveld te worden.

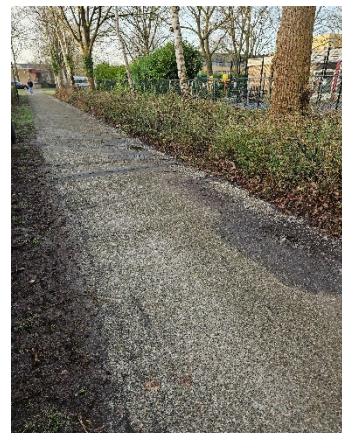
Uit de groeiplaatsonderzoeken blijkt dat de bomen intensief en oppervlakkig wortelen. Ook zijn in een aantal gevallen de wortels te zien op het maaiveld en is bij de fietspaden nabij grote bomen opdruk aanwezig (zie afbeelding 11). Bij groundbewerking nabij de bomen binnen het plangebied zal al snel wortelschade optreden.

**Afbeelding 11: aanwezig opdruk van het fietspad nabij boom 137**

Verder is bij het huidige fietspad veel opdruk geconstateerd. Om deze bomen te kunnen behouden en het nieuwe fietspad te kunnen realiseren, dient de huidige fundering van het fietspad te worden behouden. Om de opdruk te verhelpen kan het maaiveld worden opgehoogd met maximaal 10cm. De verbreding van het fietspad dient te gebeuren aan de oostzijde van het fietspad. Door de opdruk is het aannemelijk dat de beworteling onder het fietspad door schiet richting de oostzijde. Om wortelschade te voorkomen dient de ontgraving hier handmatig te gebeuren en dient er voorgestoken te worden. Onder dit gedeelte van het fietspad dient bomenzand (tot 4% organische stof) te worden aangelegd. De inzet van zwaar materiaal dient te worden beperkt om verdrukking en/of verdichting van de grond te voorkomen om wortelsterfte te beperken. Bij navolging van deze maatregelen is duurzaam behoud van bomen 135 t/m 144 mogelijk. Worden deze maatregelen niet opgevolgd, dan zijn bomen 135 t/m 144 niet te behouden en dienen deze geveld te worden.

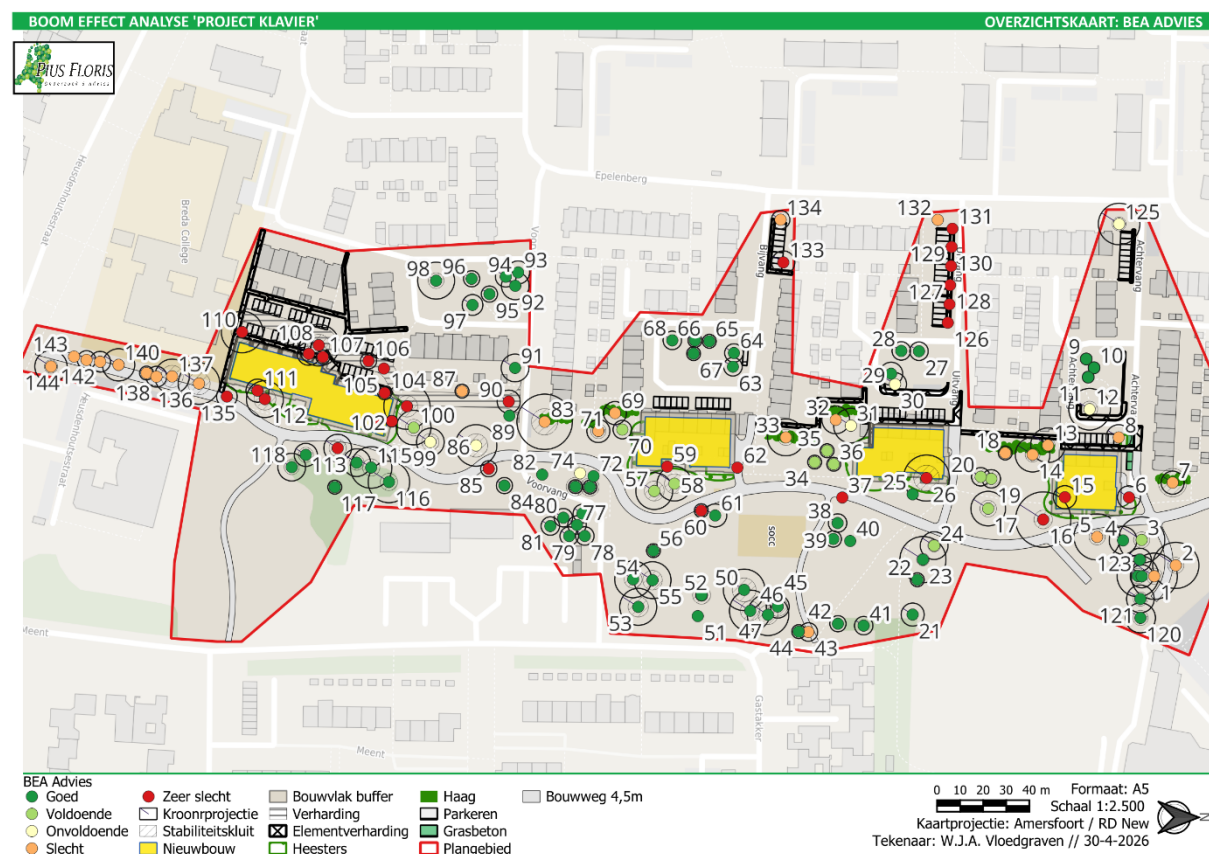
Afbeelding 12: Overzichtskaart BEA Advies.

Voor 31 bomen zijn fatale gevolgen te verwachten aan de hand van de geplande ontwikkeling. Door de realisatie van de appartementencomplexen, aanleggen van nieuwe fietspaden en parkeerplaatsen wordt direct ruimtelijk beslag gelegd op 30 bomen. Hierdoor zijn deze bomen niet te behouden en dienen deze geveld te worden.
