# ASBESTINVENTARISATIERAPPORT

## Type-A conform SC-540

Locatie: Vlierdenseweg 106  
5753 AG Deurne

Projectnummer 15-108 AOE  
Ascort-code: 07-D070118.01  
Datum autorisatie rapportage: 22-05-2015

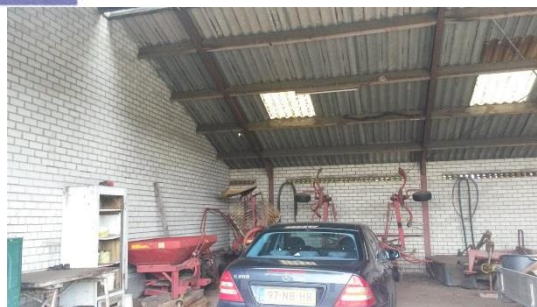
Foto 32 binnen aanzicht machineloods
