## **Evaluatie deelsanering Industrieweg 7 te Deurne (versie 0)**

## Evaluatie deelsanering

Industrieweg 7  
Deurne

1406/103/MV-02

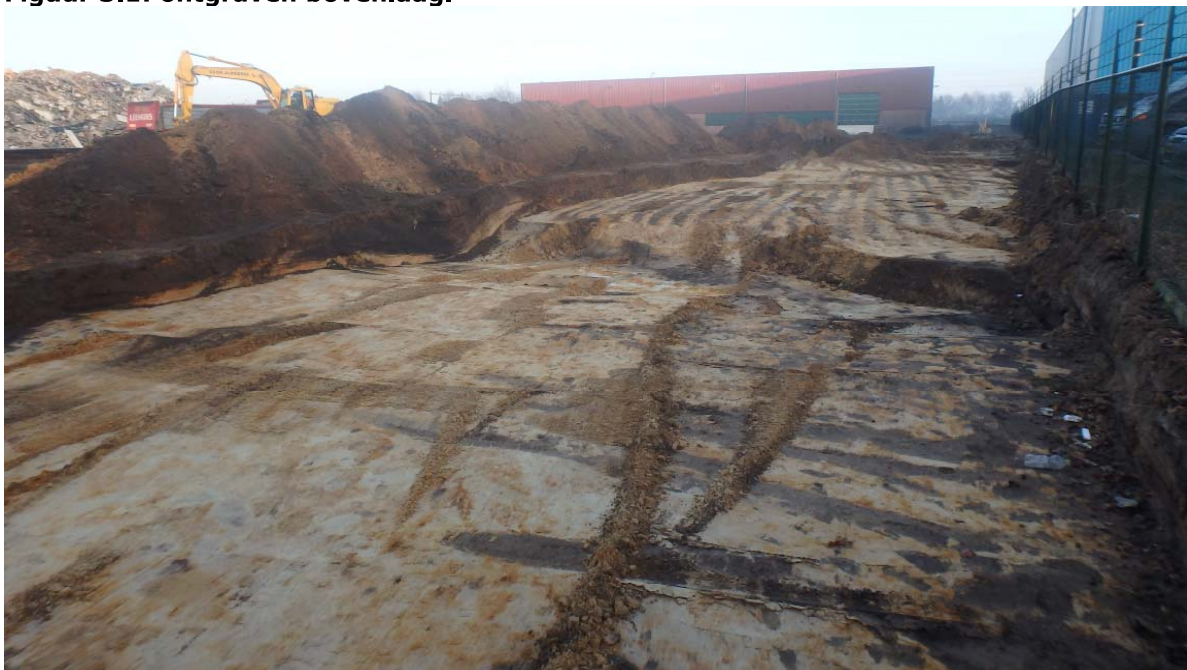
**Figuur 3.1: ontgraven bovenlaag.**

Ter plaatse van de noordwestelijke hoek van de saneringslocatie zijn veel kabels- en leidingen aangetroffen. Om veiligheidsredenen zijn op deze plaats uitsluitend de graszoden verwijderd. Daarna is de kwaliteit van de achtergelaten grond vastgelegd door middel van een mengmonster van de meest verdachte laag (MM LW). Op basis van de toetsingsresultaten is de achtergebleven grond indicatief geclassificeerd als "industrie".

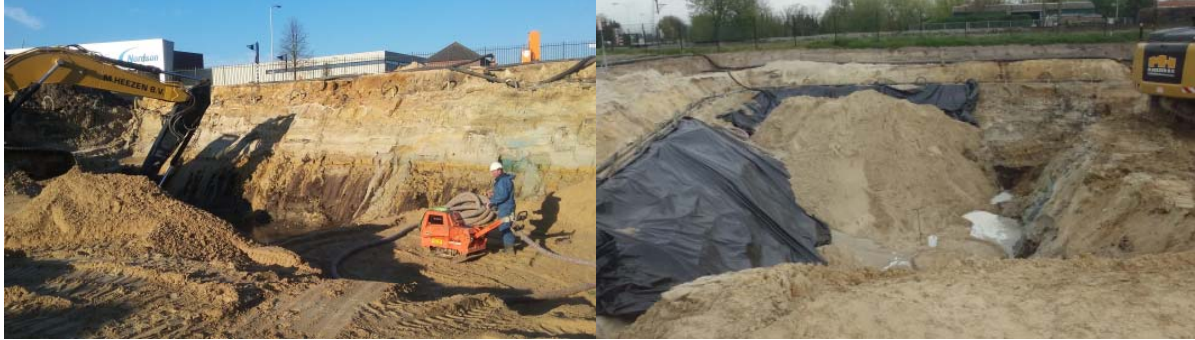
Tijdens de graafwerkzaamheden zijn op enkele plaatsen puntverontreinigingen met cyanide aangetroffen. De puntverontreinigingen zijn zowel in de bovenlaag (0 - 1 m-mv) als ondergrond (1 - 6 m-mv) aangetroffen. Alle puntverontreinigingen zijn separaat ontgraven en afgevoerd. Een puntverontreiniging in de ondergrond is tot in het talud ontgraven voor zover dit veilig kon worden uitgevoerd. Uit het controlemonster van de putwand blijkt dat op deze plaats nog een sterke verontreiniging met cyanide is achtergebleven. Ter plaatse van de westelijke perceelgrens (controlemonster CWM-102) is in het traject 1,5 - 3,0 m-mv een restverontreiniging achtergebleven vanwege de aanwezige kabels en leidingen (zie ook paragraaf 5.2 en de ontgravingstekening in bijlage 5). Voor de nazorgmaateregelen wordt verwezen naar hoofdstuk 6.

**Figuur 3.2: restverontreiniging westelijke perceelgrens en aangebracht folie ter plaatse.**

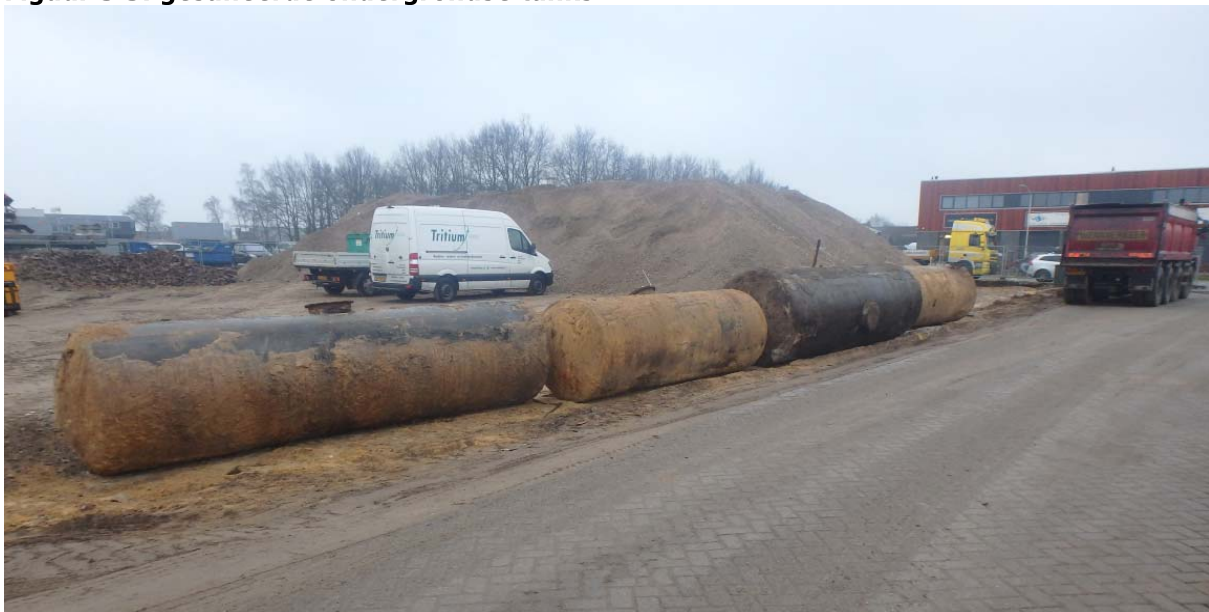
Op 13 februari 2017 zijn de twee ondergrondse huisbrandolietanks (tanks I en II) gesaneerd door het erkende tanksaneringsbedrijf Wenau Transport en Cleaning B.V. gereinigd en verwijderd. Verder zijn tijdens de ontgraving van de bovenlaag nog twee ondergrondse tanks aangetroffen (tanks 4 en 5). Tank 4 is samen met tanks I en II op 13 februari 2017 gesaneerd. Tank 5 is op 16 februari 2017 gesaneerd (eveneens door Wenau). De locatie van de tanks is op tekening weergegeven in bijlage 5. De saneringscertificaten zijn opgenomen in bijlage 12.

**Figuur 3.3: gesaneerde ondergrondse tanks.**

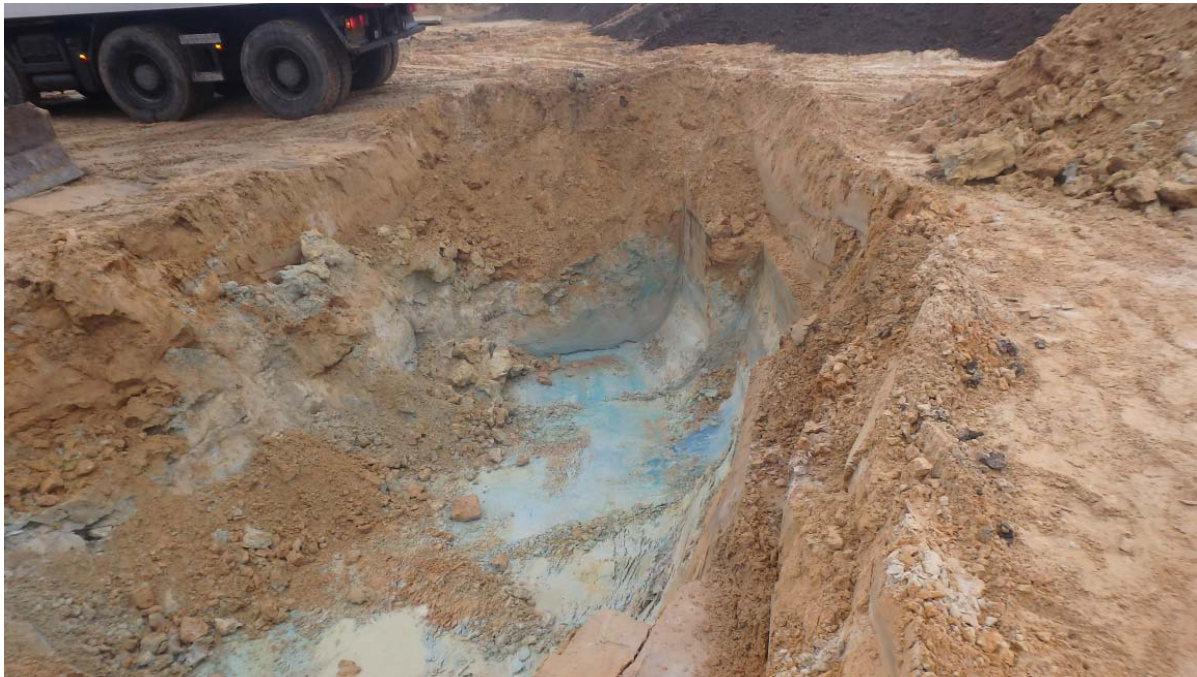
Op twee locaties van de ondergrondse brandstoftanks (I en II) zijn in de grond verontreinigingen met minerale olie en vluchtige aromaten aangetoond [22]. Beide verontreinigingen zijn op 17 februari 2017 separaat ontgraven en afgevoerd. Van de putwanden en putbodems van alle vier de tankputten zijn controlemonsters genomen om het eindresultaat vast te leggen. Op basis van de controlemonsters kan worden geconcludeerd dat de twee verontreinigingen met minerale olie volledig zijn verwijderd. De analyseresultaten zijn opgenomen in bijlage 10. De toetsingsresultaten zijn opgenomen in bijlage 11.

**Figuur 3.4: saneren verontreiniging met minerale olie.**

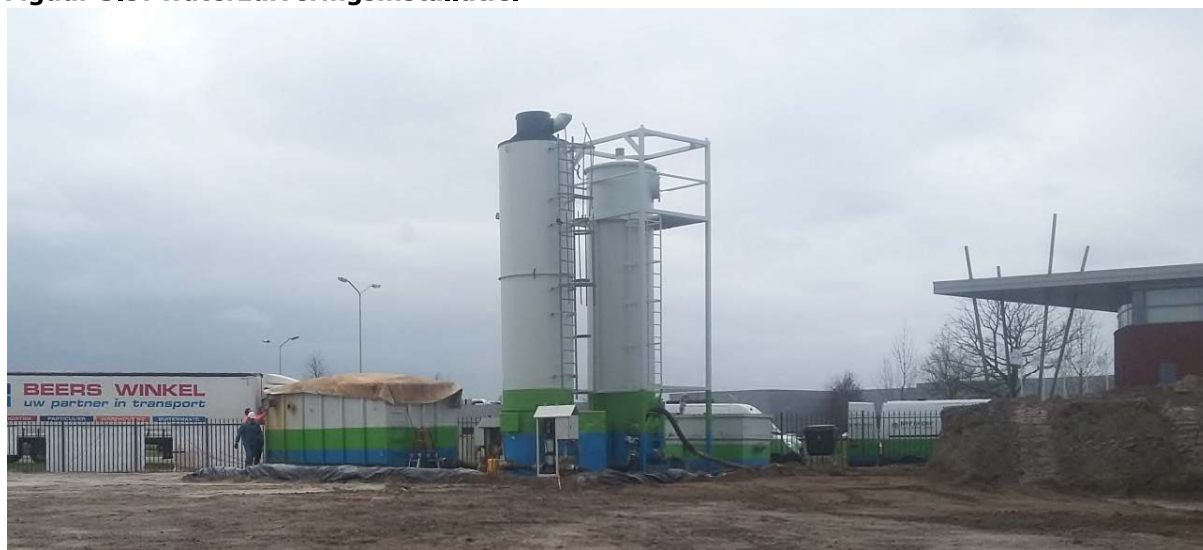
Het onttrokken grondwater is gezuiverd door middel van een striptoren met actief koolfilter en daarna geloosd op de watergang aan de noordzijde van de saneringslocatie (spoorssloot). De zuivering bestond uit een bufferbak met twee striptorens. In eerste instantie waren de striptorens serie geschakeld met één luchtzijdig koolfilter. Na aanpassing van de bemaling en de toename van het te zuiveren debiet, zijn de striptorens parallel geschakeld met elk een eigen luchtzijdig koolfilter (zie ook tabel 3.4). De locatie van het onttrekkingssysteem en het lozingspunt is weergegeven in bijlage 2.

**Figuur 3.5: waterzuiveringsinstallatie.**

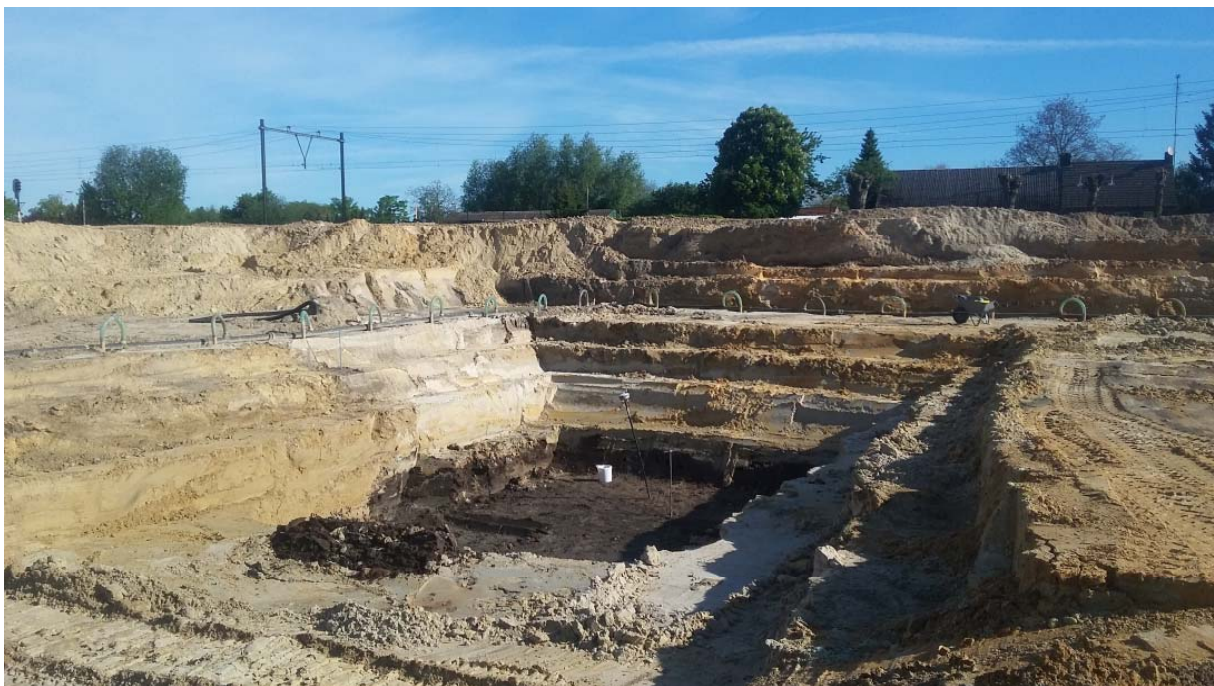
In de gehele ontgravingsput is in het traject van 4,5 tot 5,5 m-mv een veenlaag aangetroffen. Door middel van tussentijdse controlemonsters is vastgesteld dat de grond onder de veenlaag nog sterk verontreinigd was met VOCl. Het sterk verontreinigde deel van de veenlaag en de onderliggende sterk verontreinigde grond zijn ontgraven en afgevoerd, tot de maximale ontgravingsdiepte van 6 m-mv en voor zover dit veilig was met het oog op de taluds aan de zijde van de spoordijk en de openbare weg Binnendreef. Op deze plaatsen zijn in de putwanden sterke verontreinigingen achtergebleven. Voor het overige is alle sterk verontreinigde grond tot 6 m-mv verwijderd. De sterke verontreinigingen in de putwanden zijn weergegeven op de ontgravingstekening in bijlage 5.

**Figuur 3.6: ontgravingsput met op de putbodem de veenlaag.**

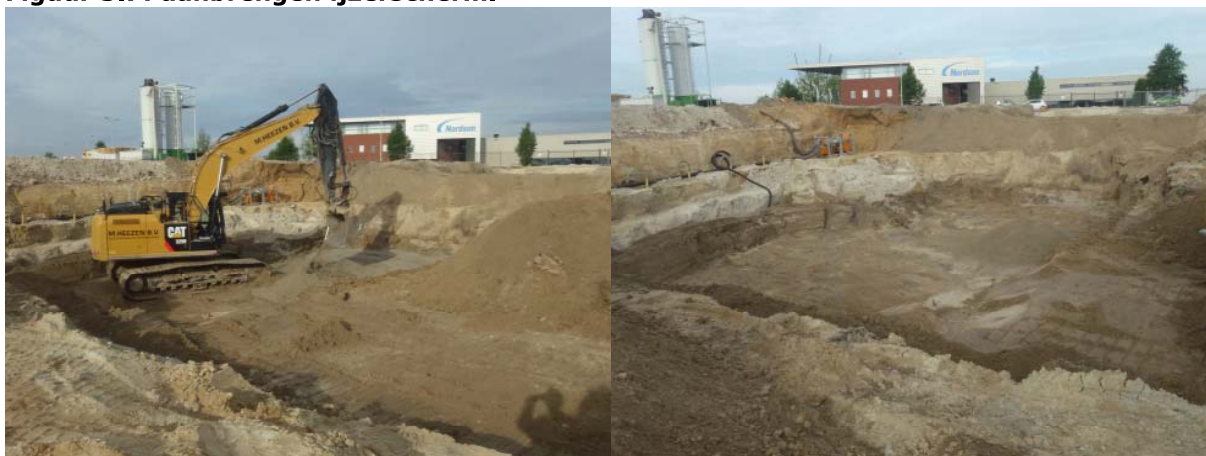
Nadat de verontreiniging met VOCl was ontgraven, is op de putbodem een reactief ijzerschermb aangebracht. Hiervoor is 106 ton ijzergranulaat vanuit Canada aangevoerd. Op de saneringslocatie is dit gemengd met schone grond en in een dikte van circa 0,1 m op de bodem aangebracht. Zoals blijkt uit de tekening in bijlage 6 is op het grootste gedeelte van de putbodem (circa 1.590 m<sup>2</sup>) het ijzerschermb toegepast.

**Figuur 3.7: aanbrengen ijzerschermb.**

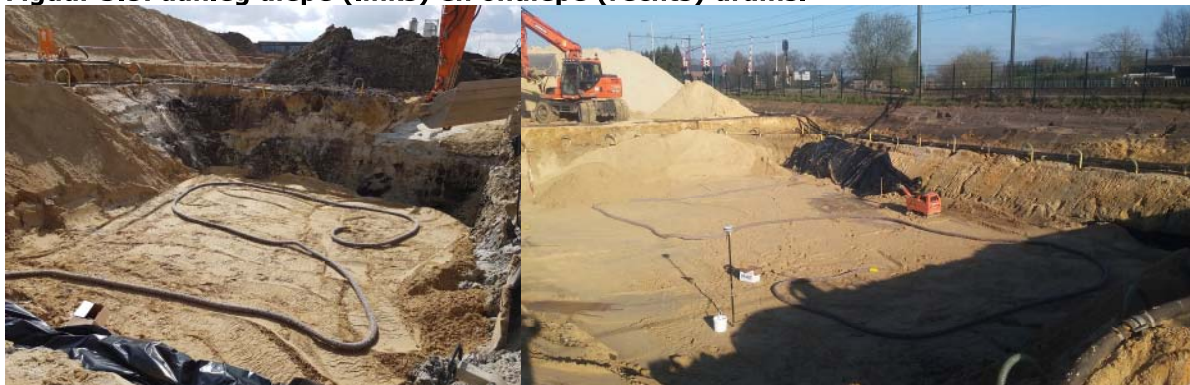
Tijdens het aanvullen van de ontgravingsput van de VOCl-verontreiniging, zijn op twee dieptes drains in de put aangelegd. De globale locatie en dieptes van de drains zijn weergegeven op tekening in bijlage 6.

**Figuur 3.8: aanleg diepe (links) en ondiepe (rechts) drains.**

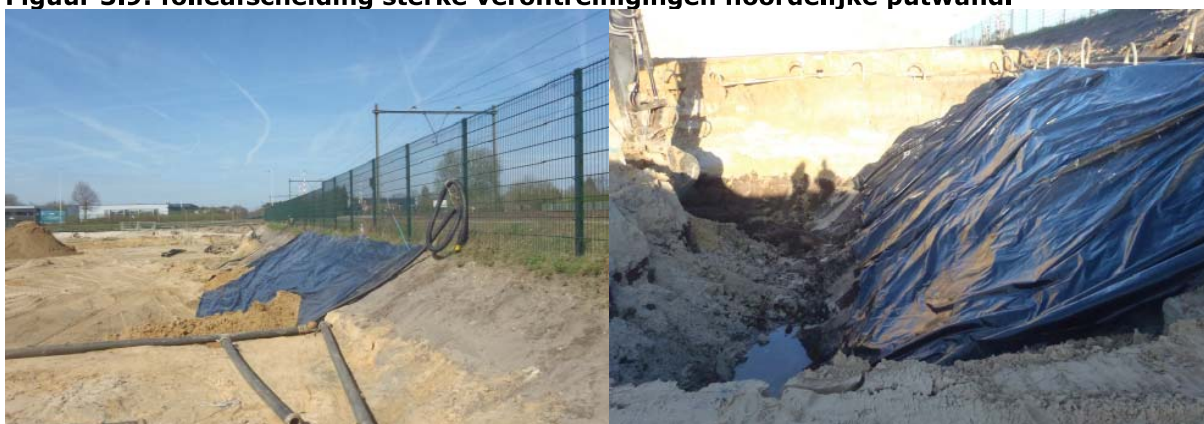
De plaatsen waar sterke verontreinigingen in de putwanden zijn achtergebleven (zie tabel 3.6 en bijlage 5) zijn afgescheiden van de aanvullingen met folie.

**Figuur 3.9: folieafscheiding sterke verontreinigingen noordelijke putwand.**

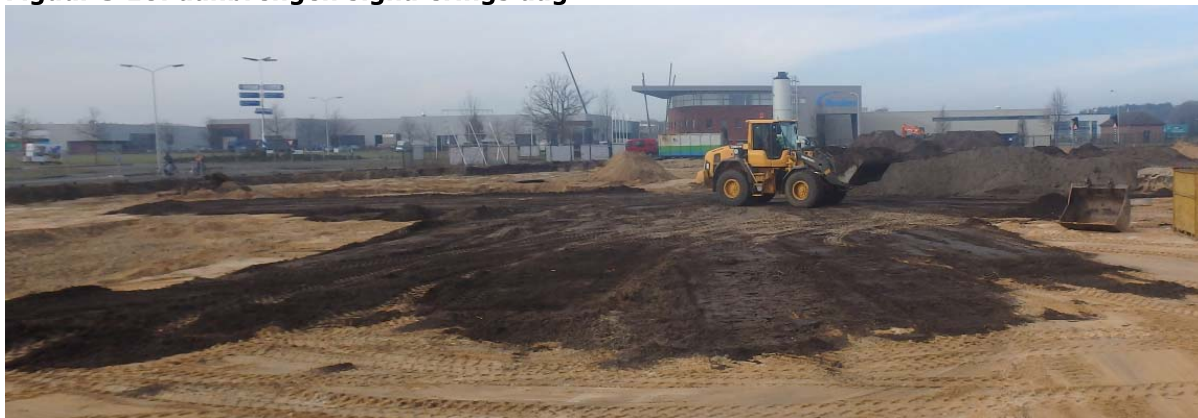
Zowel ter plaatse van de VOCI verontreiniging als op het overige deel van het terrein is op een diepte van 23,79 m +NAP een signaleringslaag met een dikte van 5 cm aangebracht (zie figuur 3.10). Daarna is het volledige terrein aangevuld met grond met een kwaliteitsklasse wonen of beter tot het toekomstige maaiveldniveau van 24,79 m +NAP (laagdikte aanvulgrond 1 m).

**Figuur 3.10: aanbrengen signaleringslaag.**

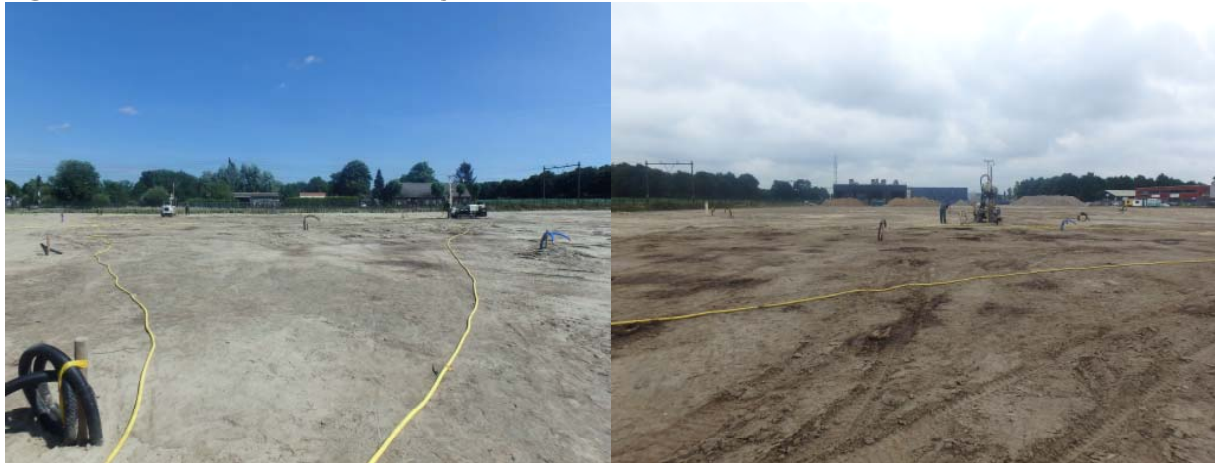
Na aanvulling van de ontgravingsput zijn directe injecties uitgevoerd. Doel hiervan was het aanbrengen van een koolstofbron in de bodem om door middel van gestimuleerde anaerobe afbraak de verontreiniging in de secundaire bronzone (6 - 10 m-mv) te verwijderen. De injecties zijn uitgevoerd in de periode van 21 juni 2017 tot en met 5 juli 2017. Vanwege het afwijkende ontgravingsvlak ten opzichte van het saneringsplan, is het raster voor de injecties aangepast van 3,5 x 3,5 meter naar 3,0 x 3,0 meter en zijn 2 extra injecties geplaatst. In totaal zijn binnen de contour van de ontgravingsput 317 injecties geplaatst.

**Figuur 3.11: uitvoeren directe injecties.**
