## Asbestinventarisatierapport

| <b>Projectnummer</b> | 20181192 |
| <b>Adres projectlocatie</b> | Posthoek 2-4 te Deurne |
| <b>Onderzochte bouwkundige eenheid</b> | kantoor |

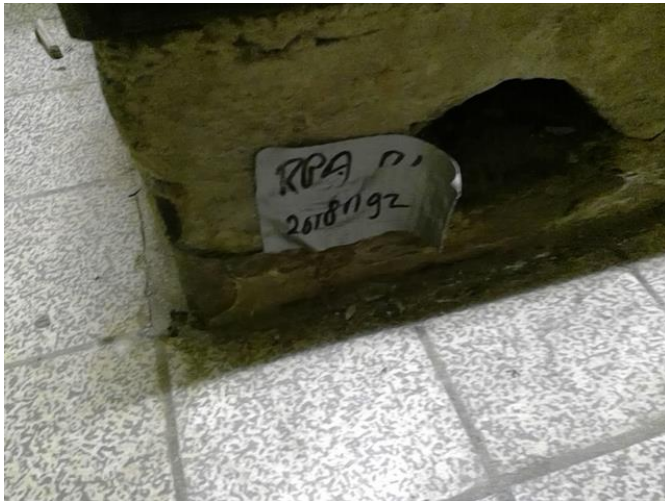
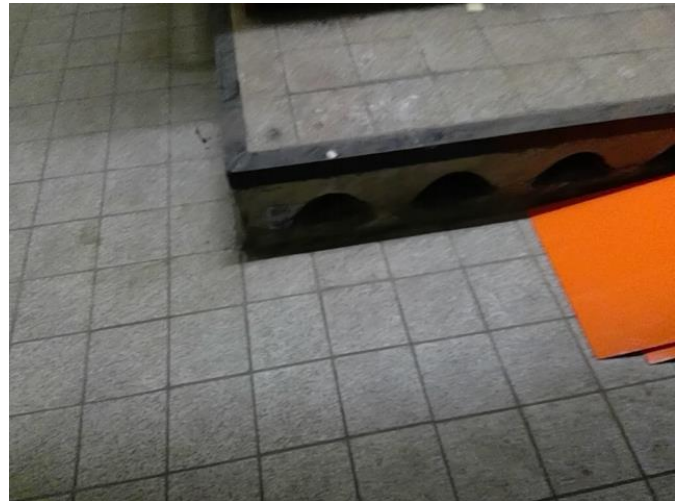
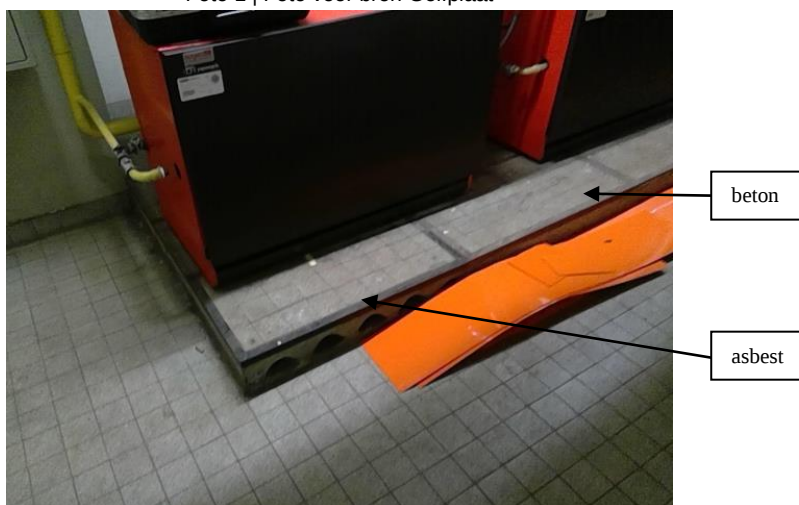
| Bronomschrijving | Golfplaat |
| Analyseresultaten | 10-15 % Chrysotiel (witte asbest) |
| Mate van beschadiging | Licht beschadigd |
| Risicoklasse | 2 |

Foto 1 | Foto voor bron Golfplaat

Foto 2 | Foto voor bron Golfplaat

Foto 3 | Foto voor bron Golfplaat

| Conclusie en/of aanbeveling | Sanering door een gecertificeerd bedrijf |

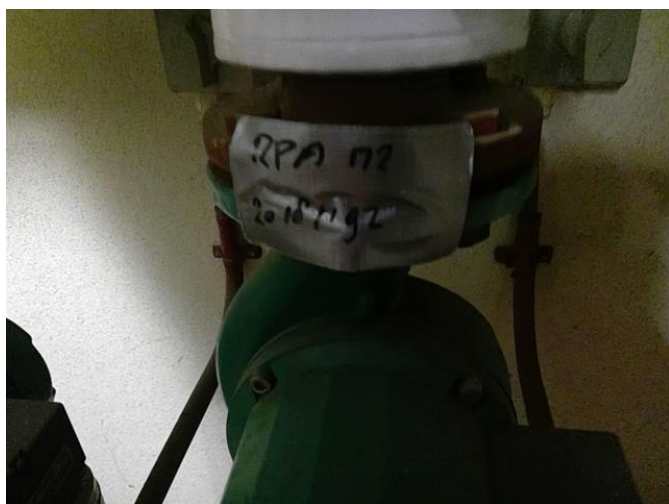
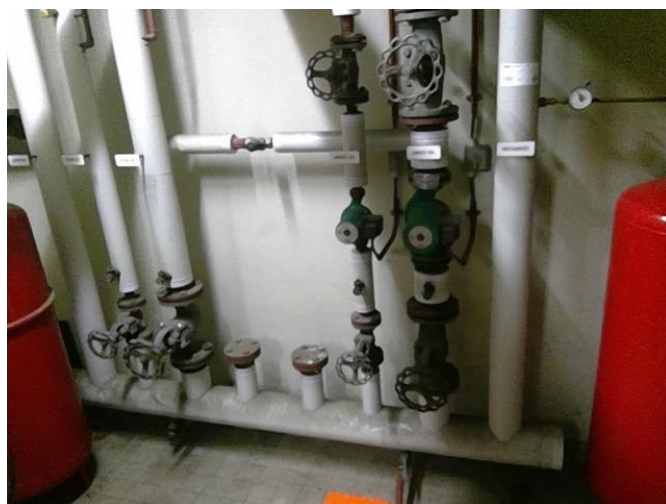
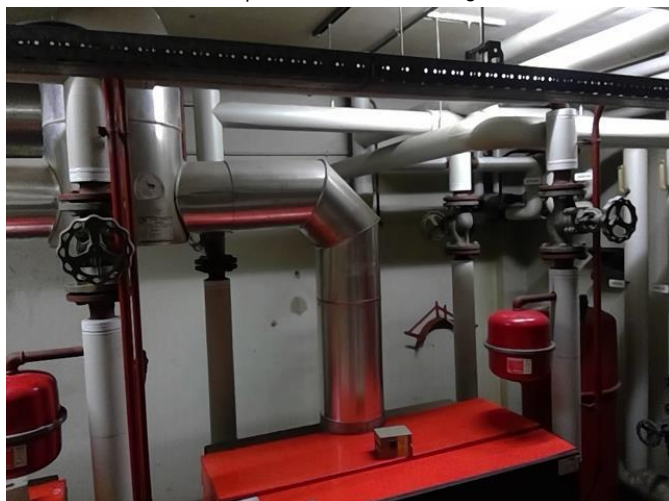
| Bronomschrijving | Pakkingen |
| Analyseresultaten | 30-60 % Chrysotiel (witte asbest) |
| Mate van beschadiging | Niet beschadigd |
| Risicoklasse | 1 |

Foto 4 | Foto voor bron Pakkingen

Foto 5 | Foto voor bron Pakkingen

Foto 6 | Foto voor bron Pakkingen

| Conclusie en/of aanbeveling | Sanering door een gecertificeerd bedrijf |

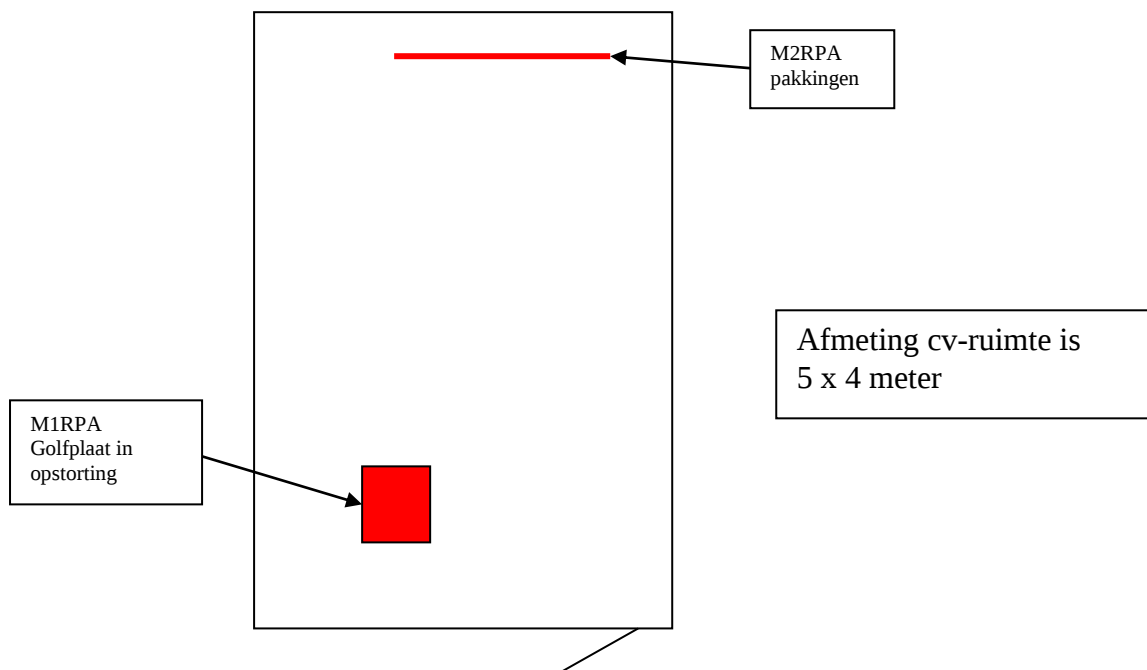
De CV-ruimte bevindt zich in de kelder, hiervan is geen plattegrond beschikbaar.  
Daarom deze geschetste plattegrond van de cv-ruimte
