## **Bomen Effect Analyse projectlocatie Molenweg – Mgr. Berkvensstraat te Liessel**

**Martijn van der Spoel**  
**13 november 2024**

Bomen Effect Analyse  
projectlocatie Molenweg – mgr. Berkvensstraat te Liessel

AC-24-0853

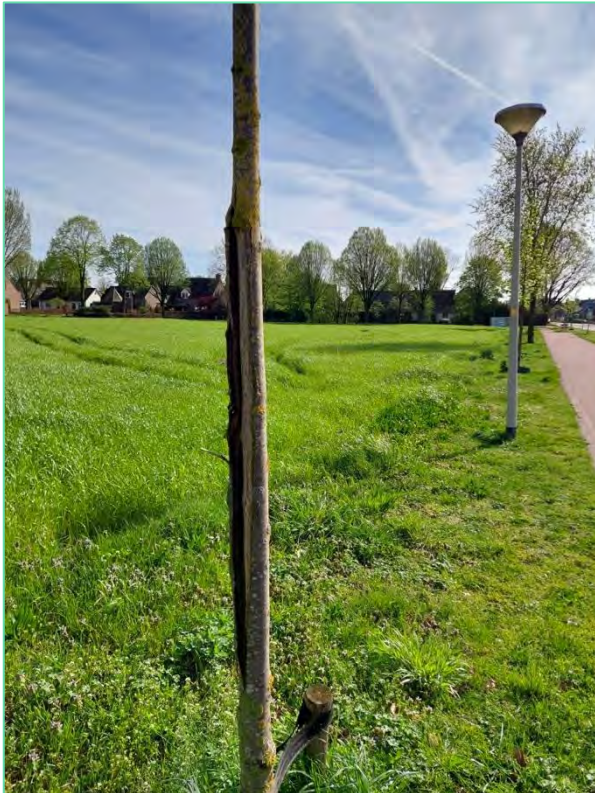
- 3 bomen hebben een oppervlakkige stamwond (nr. 12, 24 & 31);
- Boomnummer 10 heeft dood hout in de kroon, bij uitbreken kan dit leiden tot (letsel)schade;
- Boomnummer 22 heeft een plakoksel.

Foto 1: boomnummer 1, oppervlakkige stamwond.

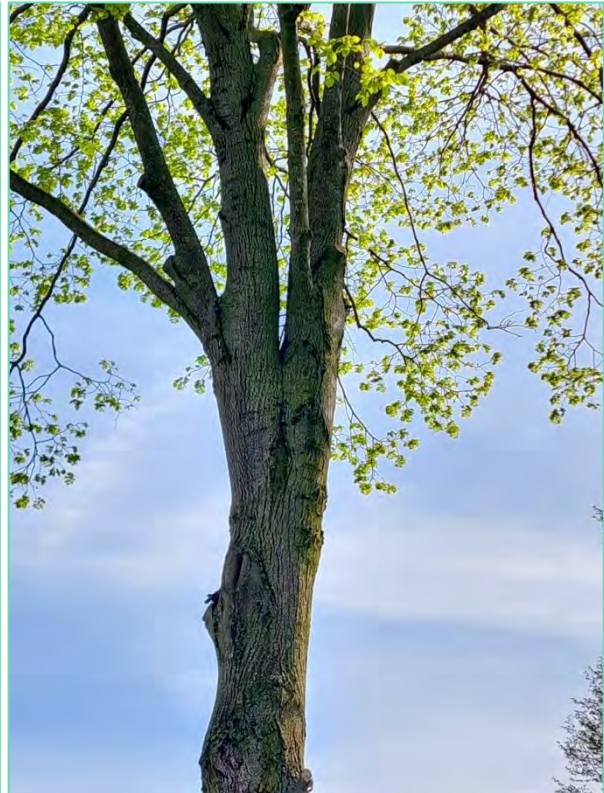
Foto 2: boomnummer 2, plakoksel

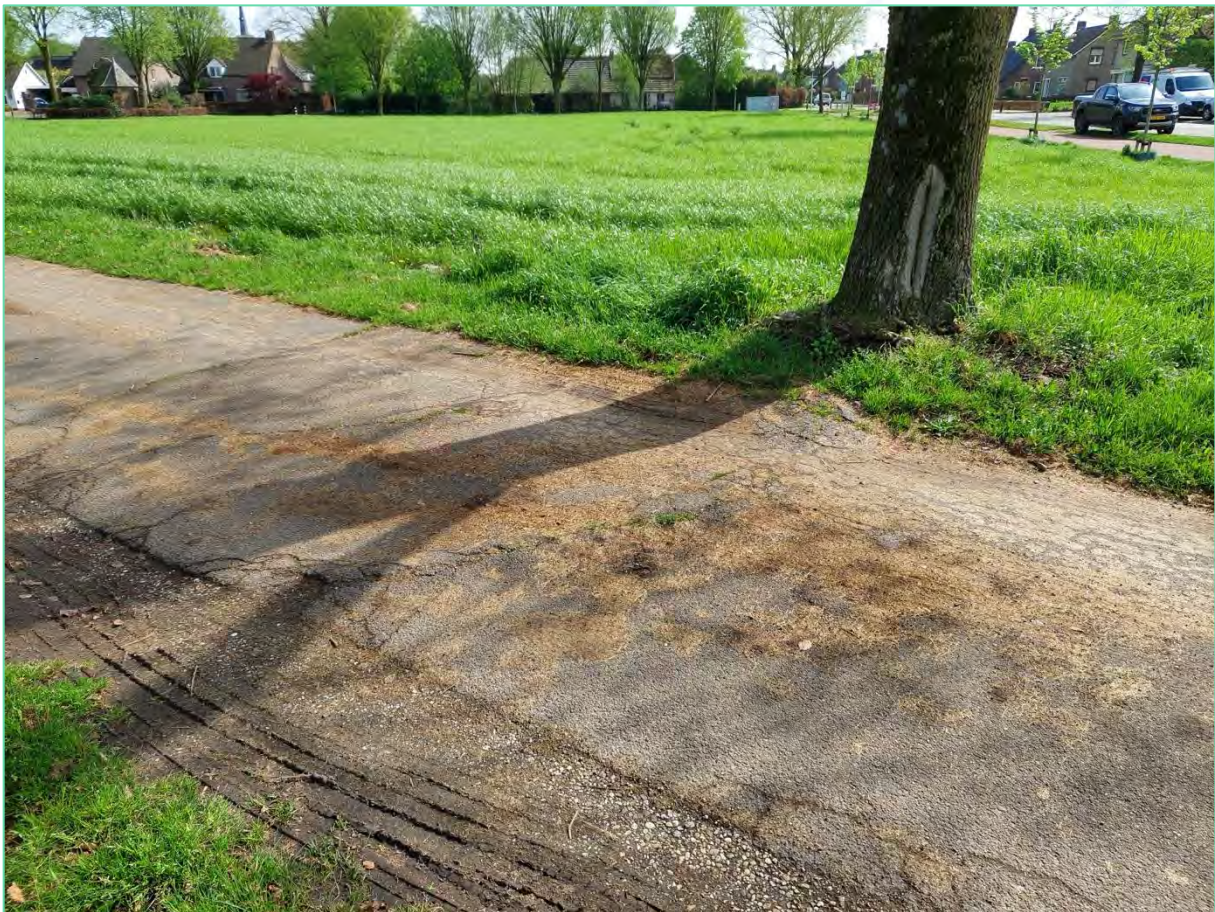
Foto 3: boomnummer 31, ernstige bestratingsopdruk

De rijbaan (inrikker) naast deze bomen zal in de huidige vorm blijven behouden. In de rijbaan is geen proefsleuf gegraven aangezien deze bestaat uit asfaltverharding. Bij diverse bomen is bestratingsopdruk zichtbaar. Hierdoor kan worden aangenomen dat de bomen dikkere beworteling hebben gevormd onder de rijbaan.

| Nr. | Boomsoort | Stand-<br>plaats | Stamdia. | Kroon-<br>dia. | Boom-<br>hoogte | Conditie | Mechanische<br>kwaliteit | Toekomst-<br>verwachting | Conclusie | Boom-<br>beeld | Snoeifase | Opdruk | Opmerkingen |
|---|---|---|---|---|---|---|---|---|---|---|---|---|---|
| 31 | <i>Ulmus cv</i> | Bermen | 50-60 cm | 9-11 m | 12-18 m | Goed | Redelijk | Goed (>15 jaar) | Veilig | Regulier | Onderhoudssnoei | Ernstig (>1,5 cm) | Oppervlakkige wond stamvoet. |

Om wortelschade te voorkomen, moet het oprooien van de verhardingen rondom de bomen (met name op locaties waar opdruk zichtbaar is), zo veel als mogelijk handmatig worden uitgevoerd. Daar waar oppervlakkig groeiende wortels moeten worden verwijderd, kan de boomtechnisch toezichthouder hierin adviseren.

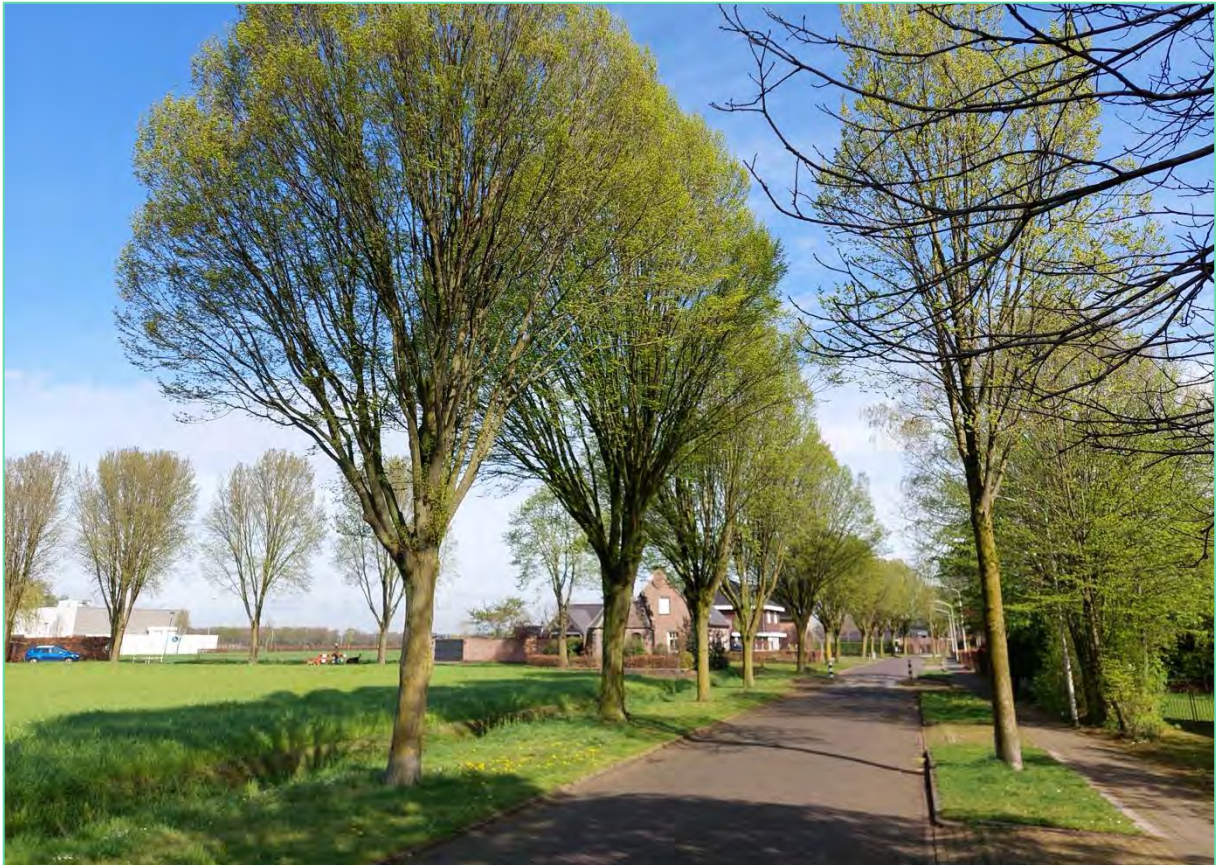
Foto 4: boomnummer 12 t/m 17

Tussen boomnummer 13 & 14, en ten noorden van boomnummer 16, zal een voetpad worden aangelegd richting de woningen. In het midden tussen boomnummer 13 & 14 is een proefsleuf gegraven, hieruit kwam naar voren dat de bomen op deze afstand een matig intensieve beworteling hebben gevormd tot circa 3 cm in diameter. Hierdoor wordt geen ernstige wortelschade verwacht wanneer zoveel mogelijk afstand wordt gehouden van de bomen en niet dieper wordt ontgraven als strikt noodzakelijk. Bij boomnummer 13 & 14 wordt geadviseerd het pad zoveel mogelijk in het midden tussen de bomen aan te leggen. Bij boomnummer 16 wordt geadviseerd minimaal de in **paragraaf 6.2** benoemde benaderbaarheid (>2 m) aan te houden.

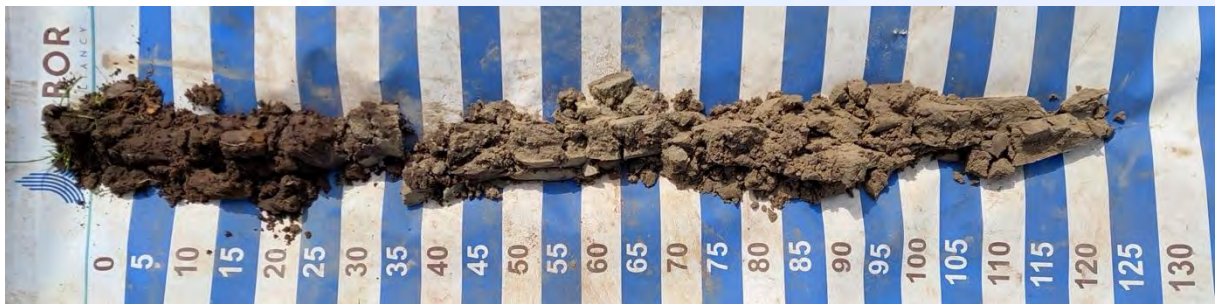
Foto 5: bodemprofiel 1, boomnummer 4

| Sleuf | Boom-nr. | Beschrijving bodem | | Beschrijving beworteling |
|---|---|---|---|---|
| 1 | 4 | 0<br>0-30<br>>30 | Graszoden<br>Humushoudend zand<br>Humusarm zand | Intensieve beworteling tot circa 10 cm in diameter. De beworteling bevindt zich overwegend oppervlakkig direct onder maaiveld. De beworteling is aangetroffen tot circa 45 cm diepte. |

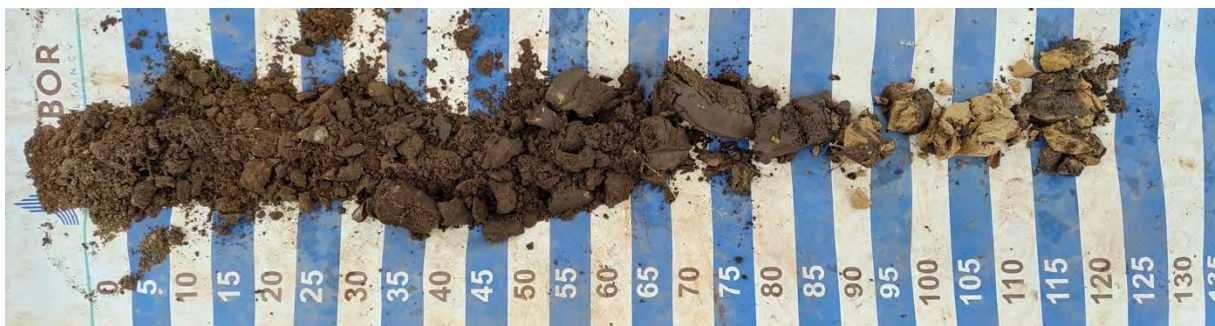
Foto 6: bodemprofiel 2, boomnummer 14

| Sleuf | Boom-nr. | Beschrijving bodem | | Beschrijving beworteling |
|---|---|---|---|---|
| 2 | 14 | 0<br>0-30<br>30-90<br>>90 | Graszoden<br>Matig humushoudend zand<br>Humushoudend, licht lemig zand<br>Humusarm zand | Matig intensieve, fijne beworteling tot circa 3 cm in diameter. Vanaf circa 50 cm diepte is de beworteling extensiever en fijn. De beworteling is aangetroffen tot circa 85 cm diepte. |

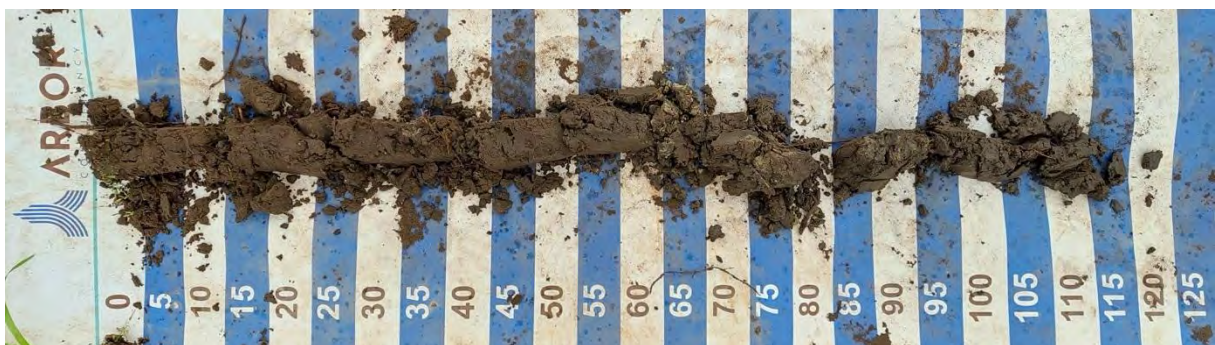
Foto 7: bodemprofiel 3, boomnummer 24

| Sleuf | Boom-nr. | Beschrijving bodem | | Beschrijving beworteling |
|---|---|---|---|---|
| 3 | 24 | 0<br>0-65<br>65-100<br>>100 | Graszoden<br>Humushoudend, licht lemig zand<br>Matig humushoudend zand<br>Humushoudend, lemig zand | De beworteling is aangetroffen tot circa 105 cm diepte. |

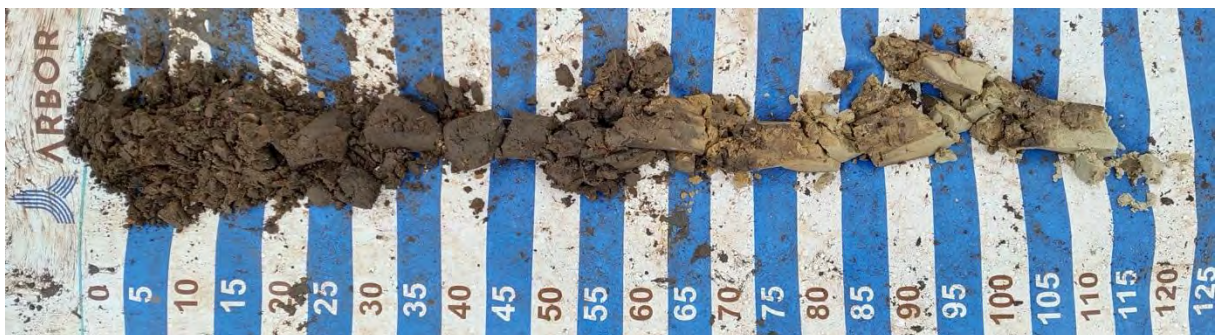
Foto 8: bodemprofiel 5, boomnummer 29

| Sleuf | Boom-nr. | Beschrijving bodem | | Beschrijving beworteling |
|---|---|---|---|---|
| 5 | 29 | 0<br>0-60<br>>60 | Graszoden<br>Humushoudend, licht lemig zand<br>Humusarm zand | Zeer intensieve, overwegend fijne beworteling met enkele dikkere wortels tot circa 8 cm in diameter. De beworteling is aangetroffen tot circa 70 cm diepte. |

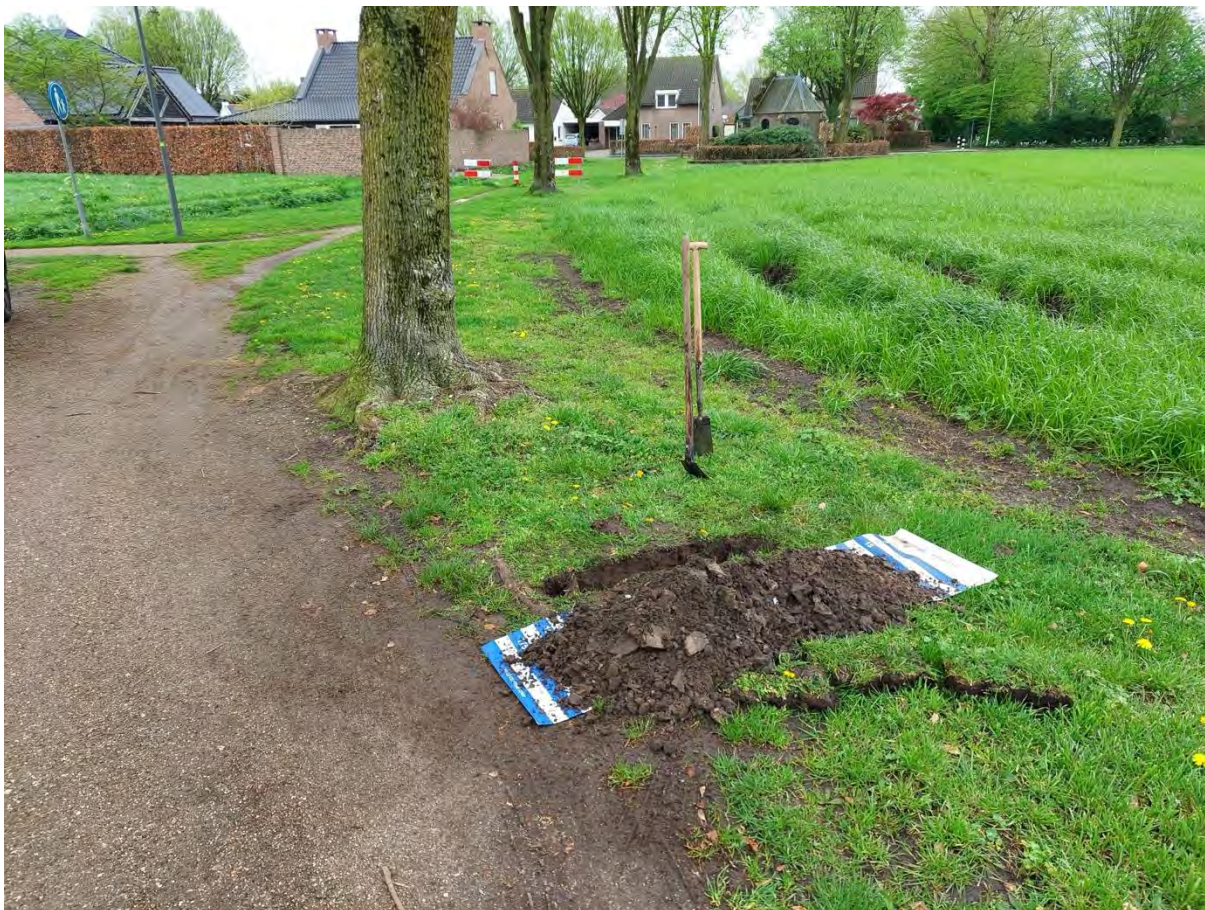
Foto 15: proefsleuf 4, boomnummer 28

| Sleuf | Boom-nr. | Beschrijving bodem | | Beschrijving beworteling |
|---|---|---|---|---|
| 4 | 28 | 0<br>0-60<br>>60 | Graszoden<br>Humushoudend licht lemig zand<br>Humusarm zand | Zeer intensieve, overwegend fijne beworteling met enkele dikkere wortels tot circa 5 cm in diameter. De beworteling is aangetroffen tot circa 70 cm diepte. |

Ten zuiden van boomnummer 28 en tussen boomnummer 29 & 30 zullen inritten worden gerealiseerd. Uit de proefsleuven is naar voren gekomen dat de bomen zeer intensieve beworteling hebben gevormd met wortels tot circa 8 cm in diameter. Hierdoor zal bij de aanleg van de inritten (ernstige) wortelschade ontstaan. Om de schade te beperken worden enkele alternatieve opties geadviseerd:

- De inritten kunnen iets verhoogd worden aangelegd waardoor een 'tweede maaiveld' wordt gecreëerd. Dit kan bijvoorbeeld met Watershell wortelbruggen van Waterblock. Hierbij hoeft geen diep cunet te worden gegraven en wordt de groeiruimte van de bomen zo min mogelijk beperkt. Ook wordt hierdoor de kans op bestratingsopdruk verkleind.

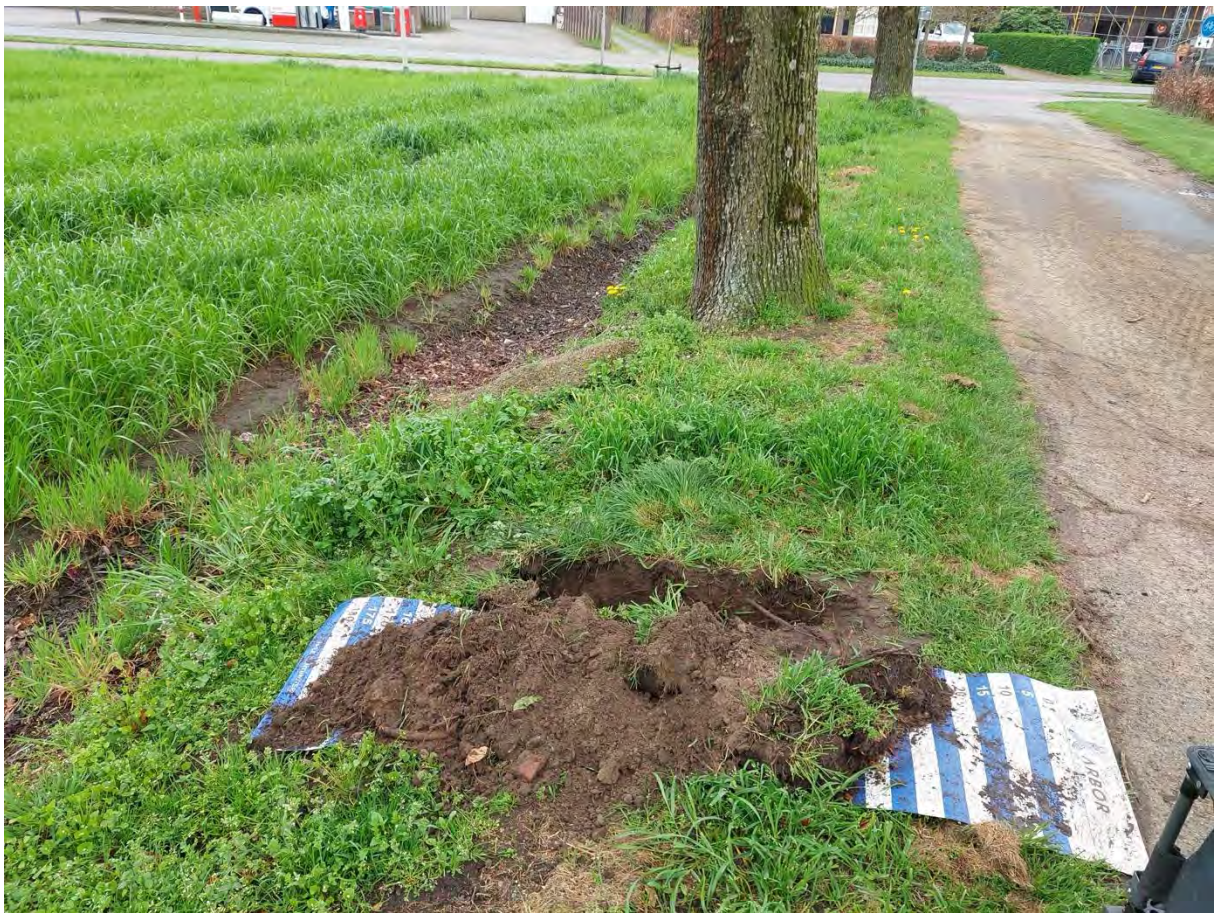
Foto 21: proefsleuf 6, boomnummer 30

| Sleuf | Boom-nr. | Beschrijving bodem | | Beschrijving beworteling |
|---|---|---|---|---|
| 6 | 30 | 0<br>0-60<br>>60 | Graszoden<br>Humushoudend, licht lemig zand<br>Humusarm zand | Zeer intensieve beworteling tot circa 8 cm in diameter. De beworteling is aangetroffen tot circa 70 cm diepte. |
