## **Haalbaarheidsstudie herbestemming**

### **Boerderij “Riet 10” te Deurne**

*Datum:* 5 november 2019

### **Bouwtechnisch onderzoek Riet 10 te Deurne**

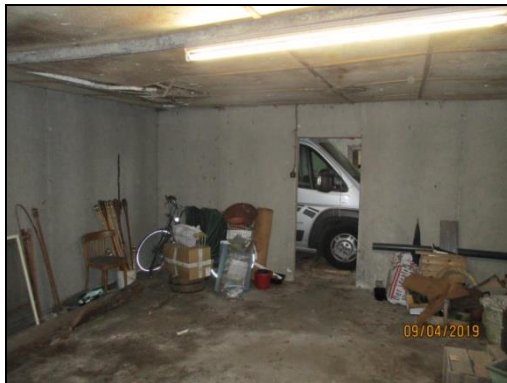
In het gebouw zijn veel materialen aangetroffen die mogelijk asbesthoudend zijn. Gezien de periode waarin diverse verbouwing zijn uitgevoerd is het mogelijk dat er asbesthoudende materialen zijn toegepast, voornamelijk in aftimmeringen in het woonhuis en de voormalige koelcel. Een asbestinventarisatie kan uitsluitend geven over de aanwezigheid van asbesthoudende materialen en de omvang hiervan. Vervolgens kunnen asbesthoudende materialen in het gebouw gesaneerd worden.

*Aftimmering met mogelijk asbesthoudend materiaal*

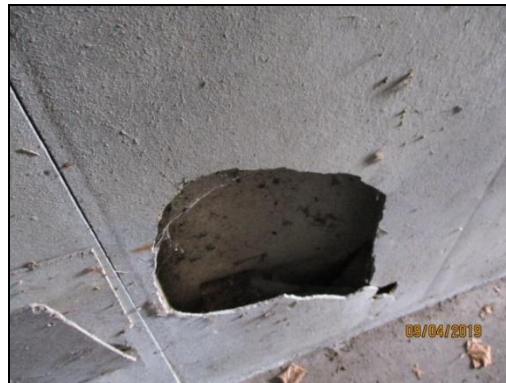
In en om het gebouw bestaat er een kans op besmetting door beschadigde asbesthoudende materialen. Op verschillende plaatsen is schade aan beplating waargenomen die mogelijk asbesthoudend is. Voorzichtigheid is derhalve geboden bij het uitvoeren van werkzaamheden. Tijdens het uitvoeren van de asbestinventarisatie zal eveneens op besmetting gecontroleerd moeten worden.

*Schade aan mogelijk asbesthoudend materiaal*

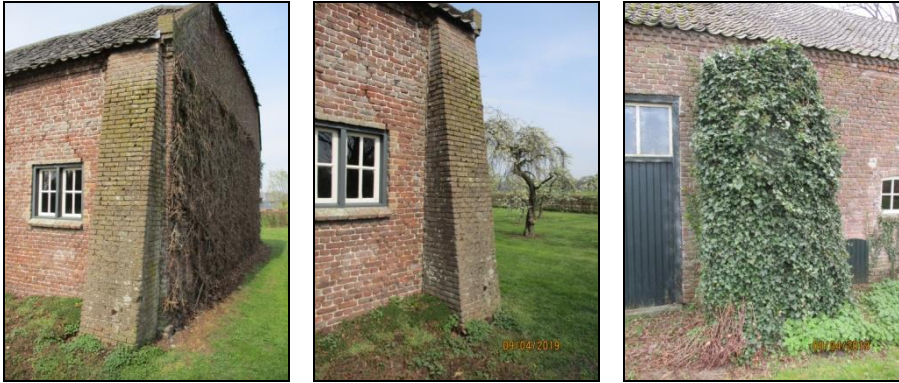
Tegen de noord- en zuidgevel zijn in totaal drie gemetselde steunberen/verzwaringen tegen het gevelmetselwerk aangebracht. Het is niet bekend wanneer deze tegen de gevel zijn aangebracht. Vermoedelijk zijn deze tegen de gevel aangebracht ter versteviging en stabilisatie na het uitbuiken van de noord- en zuidgevel en het ontstaan van scheurvorming in het metselwerk van deze gevels.

*Steunberen gemetseld tegen de noord- en zuidgevel*

Uit de waardestelling is gebleken dat deze steunberen een indifferente waarde hebben voor het gebouw. Verwijdering van de steunberen wordt hiermee wenselijk geacht, indien de constructieve veiligheid van het gebouw niet wordt aangetast.

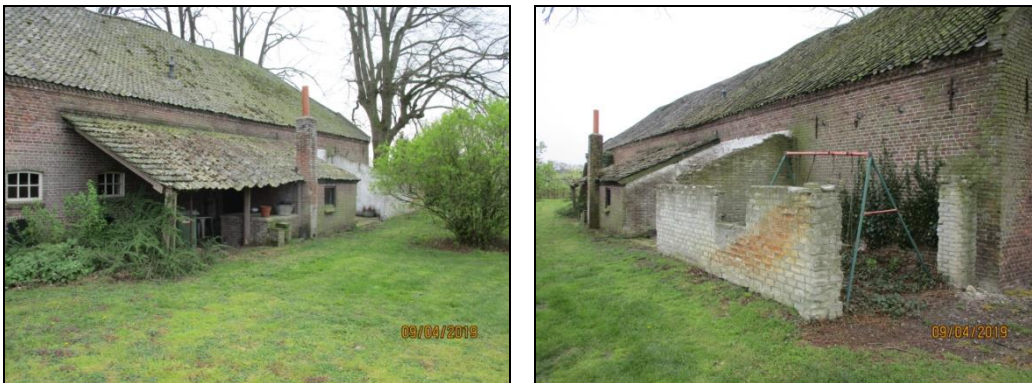
Langs de noordgevel zijn diverse uitbreidingen/aanbouwen aangebracht. De uitbouw/bijkeuken met overkapping is nog aanwezig. Van overige toevoegingen resteren slechts restanten van het metselwerk. Uit de waardestelling is gebleken dat deze toevoegingen een indifferente waarde hebben voor het gebouw. Verwijdering van de uitbouw en restanten hiervan is hiermee mogelijk, indien hierdoor geen schade ontstaat.

*Aanbouw en restanten van een aanbouw langs de noordgevel*

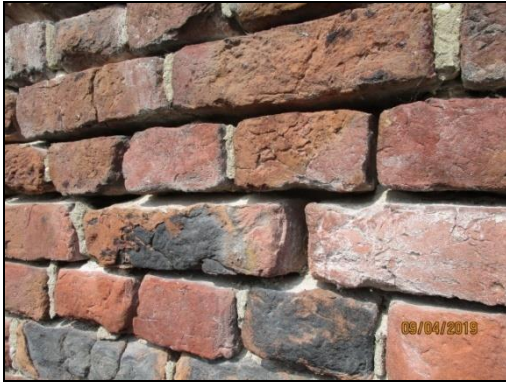
Het voegwerk verkeert over het geheel genomen in een matige onderhoudsconditie. Er zijn veel schades aan het voegwerk waargenomen. In de zuidgevel ontbreken grote delen van het voegwerk. Herstel zal binnen afzienbare tijd nodig zijn aangezien gebrekkig voegwerk op termijn ook het metselwerk aan zal tasten. Afhankelijk van het gewenste afwerkingniveau kan partieel herstel van de grootste gebreken vooralsnog volstaan. Op langere termijn is algeheel herstel van het voegwerk echter noodzakelijk.

*Uitgesleten voegwerk zuidgevel*

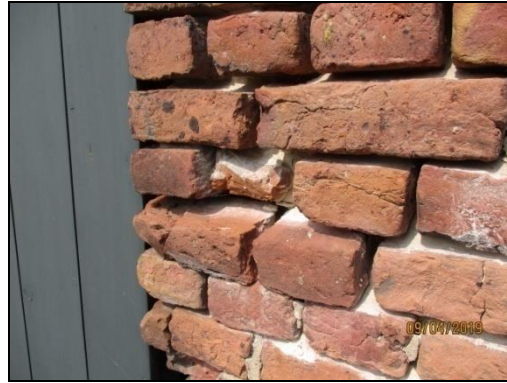
*loskomende stenen zuidgevel*

In de gevel zijn vele gaten, sparingen en schades waargenomen waarbij herstel van de stenen niet mogelijk is. Het metselwerk dient hier ingeboet te worden met (gebruikte) gevelstenen van dezelfde afmeting, kleur en structuur.

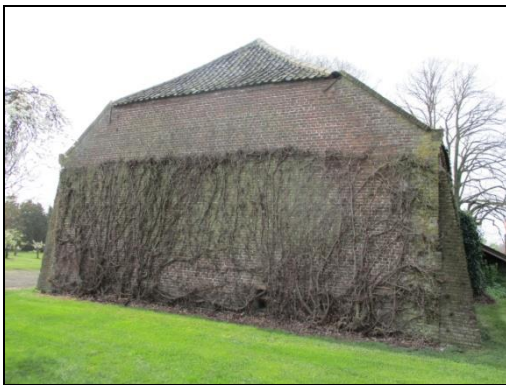
Tegen verschillende delen van de gevels is begroeiing aanwezig. Hierdoor is de onderhoudsconditie van het metsel- en voegwerk niet goed waarneembaar. Tijdens de inspectie is vastgesteld dat ter plaatse van de begroeiing vermoedelijk dezelfde gebreken zicht voordien als op overige gevels. Mogelijk heeft de begroeiing daarnaast schade aangericht aan delen van het metselwerk.

*Begroeiing tegen de oostgevel*

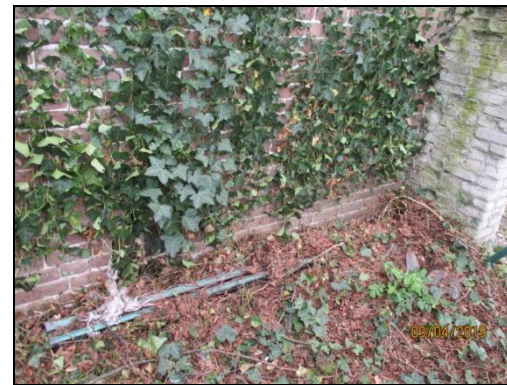
*Begroeiing noordgevel*

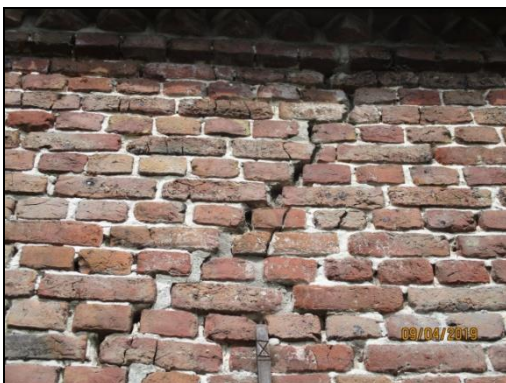
In het metselwerk van gevel zijn veel scheuren waargenomen waaronder brede constructieve scheuren. Delen van het metselwerk zijn zichtbaar ontzet/gedeformeerd. Op basis van aanvullend constructief onderzoek kan een herstelplan opgesteld worden. Hierbij dienen scheuren hersteld te worden en het metselwerk te worden verstevigd, waar nodig met behulp van rvs wokkelvormige wapening.

*Scheuren metselwerk zuidgevel*

- Herstel van de scheurvorming, ontstaan in de gevels van het metselwerk. Allereerst dient echter de oorzaak en gevolgen van de scheurvorming nader onderzocht te worden. Mogelijk dient het metselwerk hierbij voorzien te worden van RVS wokkelvormige wapening. Vervolgens dient het metselwerk voorzien te worden van voegwerk;
- Het herstellen van het voegwerk, partieel herstel van geborsteld voegwerk;
- Het vervangen van de liggende delen van het voegwerk, o.a. topgevels;
- Het inboeten van delen van de gevel door het uitkrabben van kapotte of ontbrekende stenen en het aan brengen van nieuwe (gebuikte) gevelstenen.

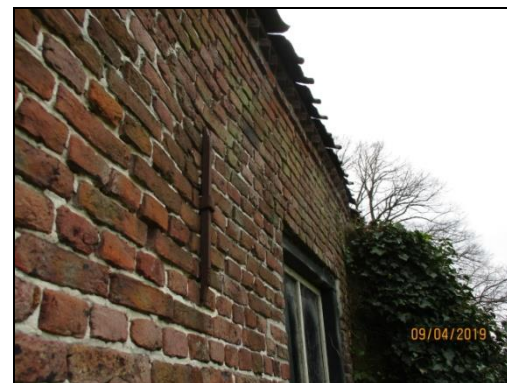
*Uitbuiken/ wijken van de noordgevel*

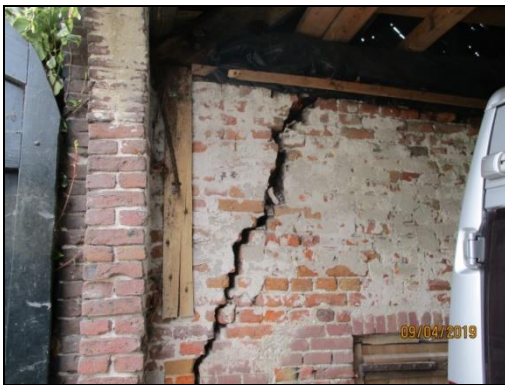
In de dragende scheiding- en stabiliteitswanden van de boerderij zijn net als in het gevelmetselwerk brede scheuren waargenomen. Het scheuren wordt vermoedelijk veroorzaakt door het uitbuiken van het gevelmetselwerk ter plaatse van de houten dakspanten. Aan de buitenzijde zijn om deze reden verzwaarde steunberen tegen de gevel geplaatst. In een van de wanden zijn de scheuren zeer groot waardoor de stabiliteit van de boerderij mogelijk in het geding is. De wand is ter plaatse van de noord- en zuidgevel geheel doorgescheurd. Het metselwerk is aan de bovenzijde 60 tot zelfs 300 mm losgekomen van de gevel. Herstel en constructieve ingrepen zijn nodig om verder verval te voorkomen en de constructieve veiligheid van het gebouw te waarborgen.

*Gescheurd/ontzet metselwerk*

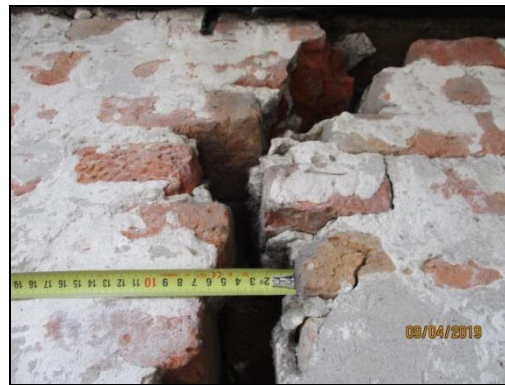
*Scheur dragend metselwerk*

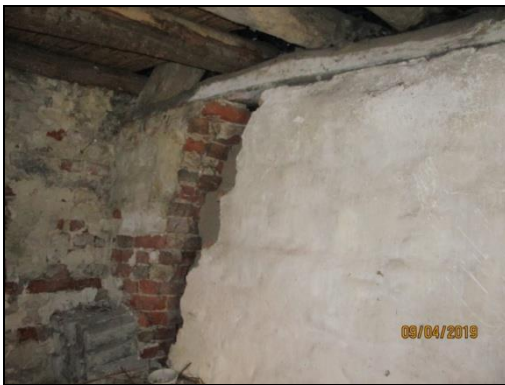
*Scheuren in het metselwerk dragende scheidingswand*

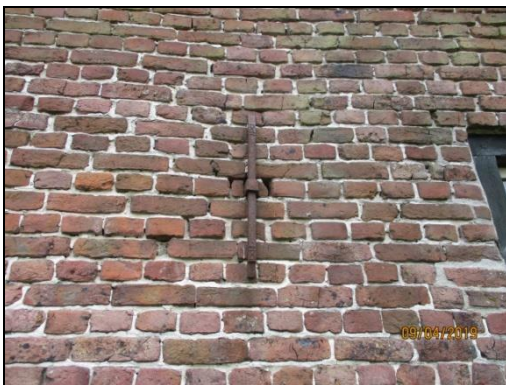
Op de gevels zijn smeedijzeren balkankers aanwezig. Het schilderwerk op het metaalwerk is geheel verdwenen. Het metaalwerk is hierdoor geoxideerd en zal op termijn aangetast worden en schade aan het metselwerk veroorzaken. De balkankers dienen geconserveerd te worden. Hiervoor moeten de balkankers uitgenomen worden zodat de veer en schieter los van elkaar geconserveerd kunnen worden. Allereerst worden de ankers ontdaan van roest en verontreinigingen door middel van stralen. Vervolgens kunnen de ankers verzinkt worden door middel van schooperen. Voordat de ankers teruggebracht worden dienen de ankers geschilderd te worden.

*Smeedijzeren balkanker, geoxideerd*

Voor het conserveren van de balkankers dienen tijdelijke ontlastingsconstructies aangebracht te worden. Daarnaast zal de gevel eerst waar nodig herstel en verstevigd moeten worden alvorens de balkankers teruggeplaatst kunnen worden.

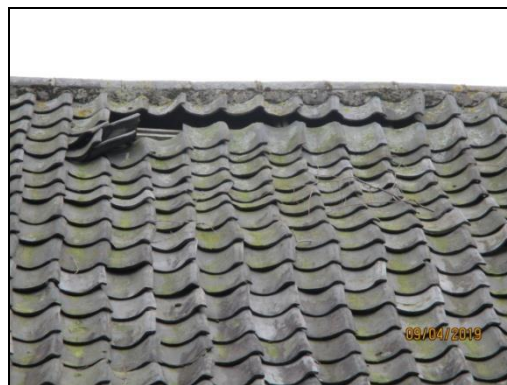
*Verzakte/ontbrekende delen pannendak*

Er zijn gebreken aan de onderliggende dakconstructie geconstateerd. Voor het uitvoeren van de herstelwerkzaamheden aan de dakconstructie en voor het uitvoeren van herstel- en stabilisatiewerkzaamheden aan de gevels lijkt het op voorhand het noodzakelijk dat het gehele pannendak gedemonteerd zal worden. De dakpannen dienen afgehaald te worden en tijdelijk worden opgeslagen voor hergebruik. Het houtwerk van de panlatten en tengels zal geheel vervangen moeten worden.
