## **Rapport**

**Boom Effect Analyse**

**Sint Jozefpark, Deurne**

Titel : Boom Effect Analyse Sint Jozefpark, Deurne  
Versie : Definitief  
Kenmerk : PRDLB23-00580  
Datum rapport : 26-2-2024  
Aantal pagina's : 20  
Projectleider : B.A. van der Werf  
Auteur(s) : E.J. van Westerlaak & M.J.J.M. Gerrits  
Inspectiewerk : E.J. van Westerlaak & M.J.J.M. Gerrits  
Kwaliteitscontrole : T.A.E. van Overbeek BSc  
Wijze van citeren : Boom Effect Analyse Sint Jozefpark, Deurne. Pius Floris, Vught.

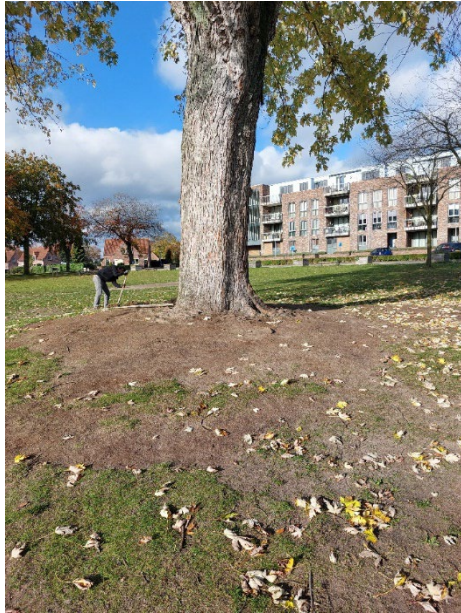
**Afbeelding 3:** Verhoogd terrein rondom stamvoet van de zilveresdoorn (Boomnummer 3)

Boom 3 heeft een onvoldoende boomkwaliteit door de verminderde conditie en toekomstverwachting. Bovendien staat deze boom op een verhoogde groeiplaats en heeft rondom de stamvoet veel wortelopdruk van (grove) wortels. Deze boom bevat daarom boomtechnische beperkingen voor een duurzame handhaving.

Voor het duurzame behoud van boom 3 zijn specifieke maatregelen nodig. In de nieuwe situatie zal deze boom volledig omringd worden door de parkeervakken en het trottoir. Door ontgravingen voor deze ontwikkelingen zal er verlies aan opnamewortels optreden. Bovendien zijn er in GPO 1 grove wortels (Ø 3cm) aangetroffen op 20cm-mv, net als intensieve fijne beworteling. Door de relatief kleine diameter van 3cm voor een grove wortel, is het waarschijnlijk dat dit niet om stabiliteitswortels gaan. Een relatief klein verlies van deze wortels is daardoor acceptabel. Bij de aanleg van de parkeervakken ten noorden van de boom zullen enkele grove wortels net als

Ondanks dat de stabiliteitskluit van deze boom net niet binnen de bouwvlakken en de buffers valt, is het toch belangrijk om afgravingen of opslag van zware elementen binnen deze zone te weren, om de conditie van de boom niet verder te verslechteren. De stabiliteitskluit moet daarom worden afgezet met afschermhekken zodat het volledig beschermd blijft voor schade.

De boom heeft een onvoldoende conditie kwaliteit en heeft een levensverwachting < 15 jaar. Het is daarom ook een mogelijkheid om de boom te vervangen door een nieuwe boom. Indien deze optie gekozen wordt, dient er wel grootschalige grondverbetering uit te worden gevoerd.

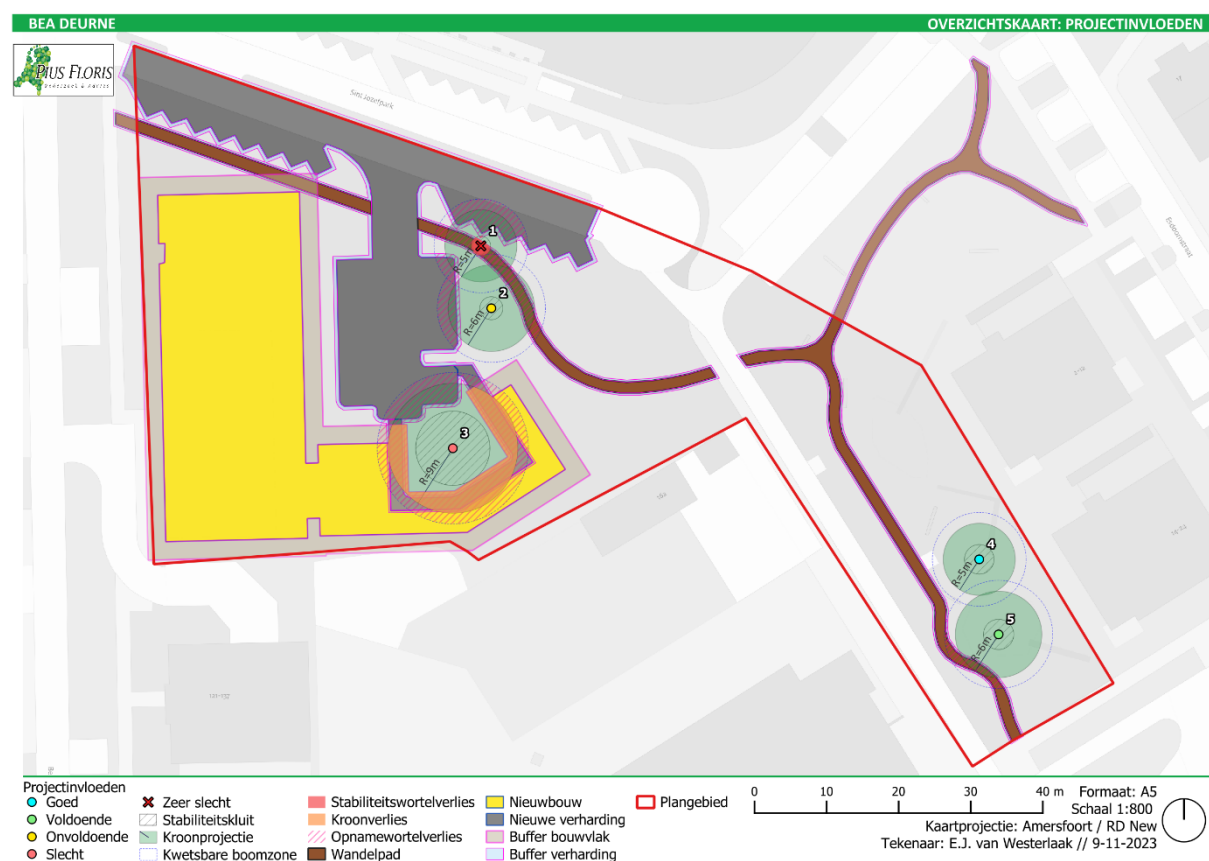
**Afbeelding 4:** Projectinvloeden, let op de afbeelding is niet bijgewerkt naar het nieuwe ontwerp (zie tabel 2 voor actuele situatie)

opnamewortelverlies. Richtlijn is dat bij vitale bomen schades <20% van de opnamebeworteling door de boom verdragen kunnen worden. Bij schades tussen 20-45% is een individuele afweging noodzakelijk. Bij schades hoger dan 45% is per definitie duurzaam behoud onmogelijk. Voor boom 1 en 2 is het wortelverlies afhankelijk van het definitieve ontwerp (schatting wortelverlies <20%) en voor boom 5 is dit verlies 7%.

Ter hoogte van boom 3 worden de parkeerplaatsen aangepast en noordwaarts van de boom weg verschoven. Door het omvormen van de twee parkeerplaatsen van invalide naar regulier wordt 2 meter gewonnen ten gunste van de boom. Desondanks vinden er ontgravingen plaats binnen de kwetsbare zone van de boom (bergingen, verhardingen). Rondom de boom staan ontwikkelingen gepland die van negatieve invloed kunnen zijn voor de duurzame handhaving van de boom.

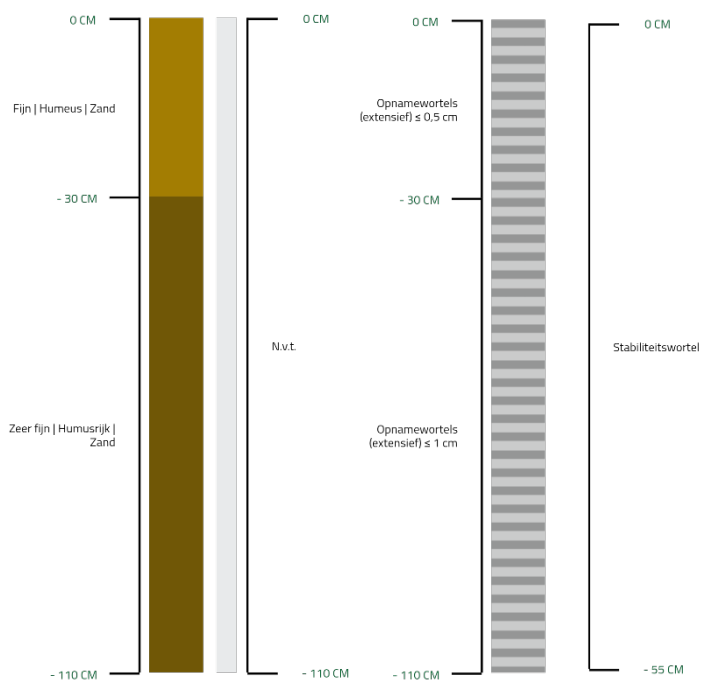
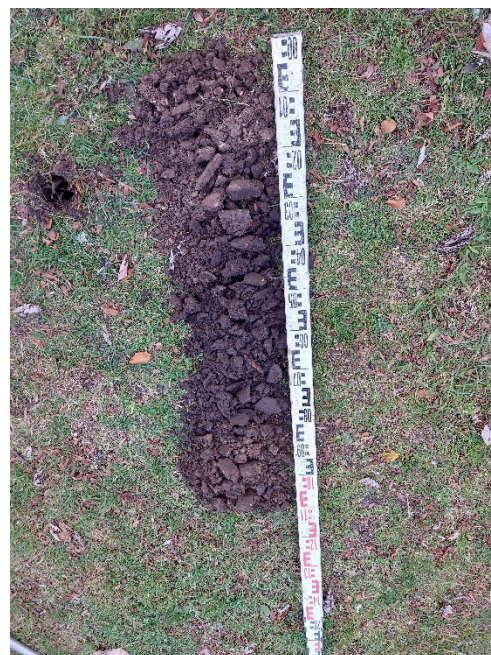
**Afbeelding 6: GPO 5**

Op locaties 5 en 6 zijn grondboringen uitgevoerd. GPO 5 is uitgevoerd op ca. 5,4m afstand uit boom 1 in zuidwestelijke richting. GPO 6 is uitgevoerd op ca. 7,8m afstand uit boom 3 in noordwestelijke richting. De resultaten van deze GPO's zijn weergegeven in Afbeelding 6 en 7. De bevindingen duiden op verschillende groeiplaatsomstandigheden. GPO 5 laat een humusrijke bodemlaag zien tot een diepte van 110cm-mv. Over deze hele diepte zijn extensieve fijne wortels aangetroffen. De bodemopbouw van GPO 6 bestaat uit een grotere variatie aan lagen. Van 0 - 45cm-mv is de bodem humeus, van 45 - 100cm-mv is het humusarm en van 100 - 130cm-mv is de bodem humusloos. Bovendien heeft er oxidatie plaatsgevonden van 45 - 130cm-mv. Extensieve fijne beworteling is alleen aangetroffen van 0 - 45 cm-mv. Deze verschillen in bodemopbouw zijn waarschijnlijk veroorzaakt door het ophogen van de groeiplaats rondom boom 3. De grondboring is net buiten deze ophoging uitgevoerd. Desondanks is het aannemelijk dat dit voor een verstoring van de bodem heeft gezorgd. Op de plek van GPO 5 is veel grof puin in de bodem gevonden. Waarschijnlijk heeft hier in het verleden een ander gebouw gestaan, waardoor er nog steeds restanten te vinden zijn. Na de sloop van deze gebouwen zal er een nieuwe

bodemlaag zijn aangebracht van humusrijke rond ter bevordering van de vegetatie. Daarom zal dit ook gaan om een verstoorde bodem.

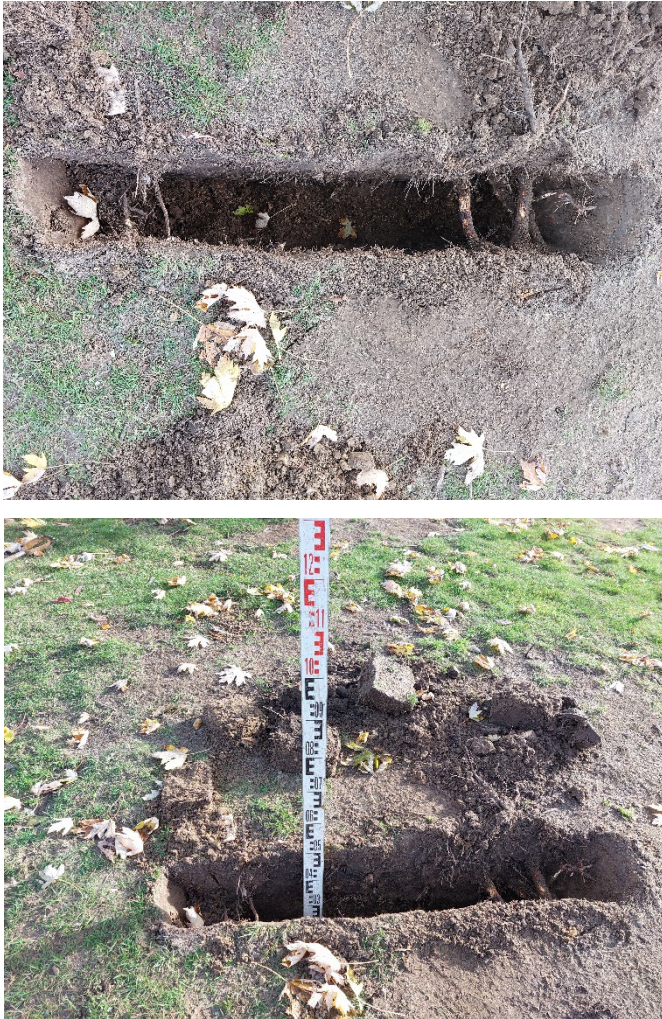
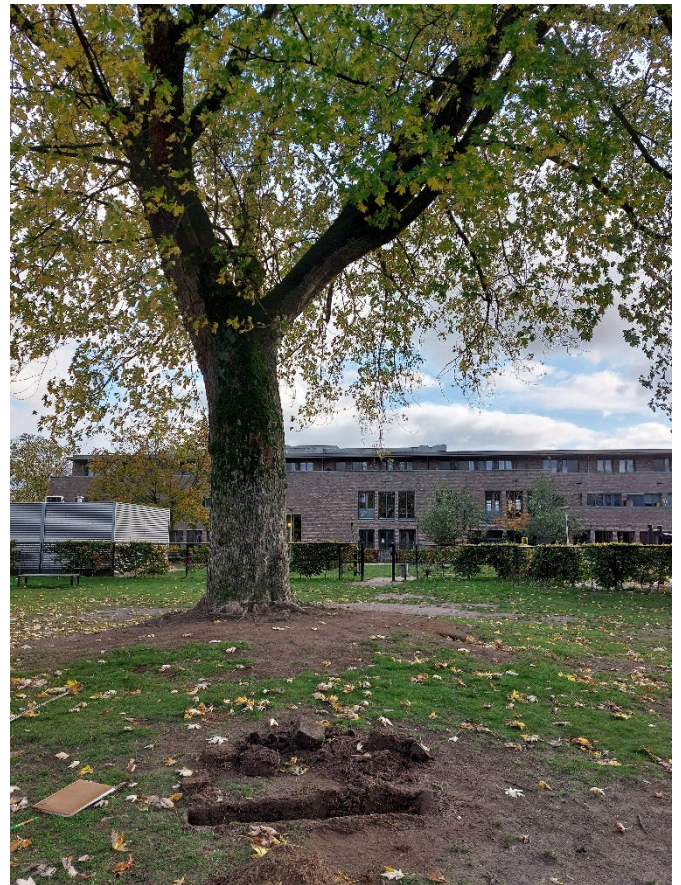
**Afbeelding 8:** GPO 1

GPO 1, 2, 3, en 4 betreffen profielsleuven. GPO 1 is gegraven op 5,8m afstand uit boom 3 in noordwestelijke richting, en zal in de nieuwe situatie 2 meter voor de grens van de nieuwe parkeervakken liggen in de verhardingsbuffer. De profielsleuf is gegraven tot een diepte van 50cm-mv. Van 0 – 45cm-mv bestaat de bodem uit humeus fijn zand, en van 45 – 60cm-mv uit humusarm fijn zand. Tot 45cm-mv zijn intensieve fijne wortels aangetroffen ( $\varnothing$  0,5-1cm). Bovendien zijn op 20cm-mv diepte drie grove wortels gevonden ( $\varnothing$  3cm) (Afbeelding 8).

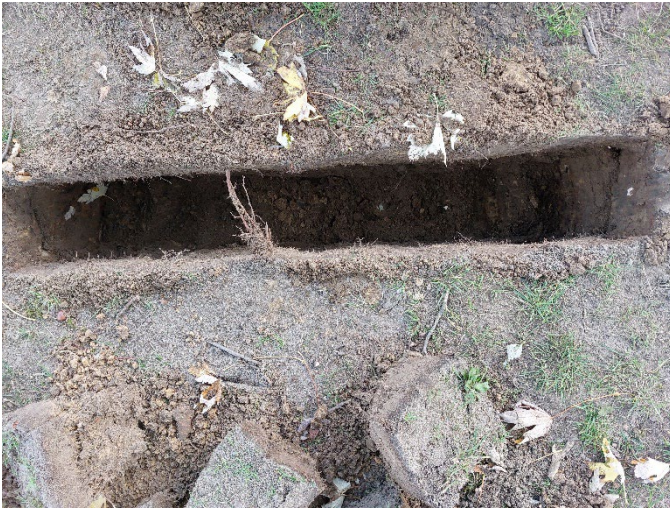
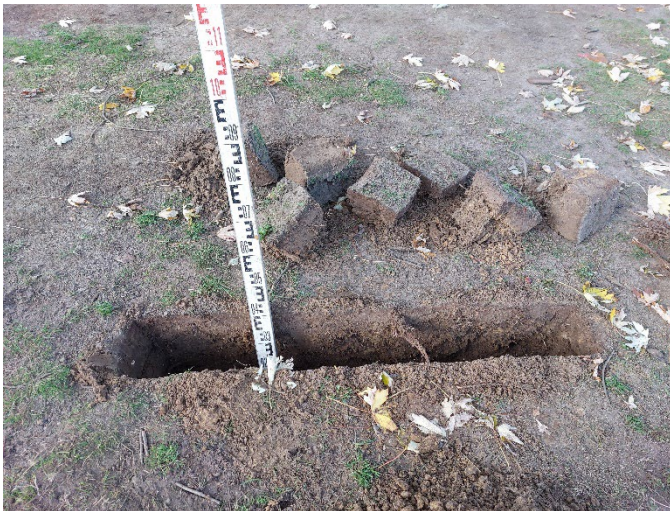
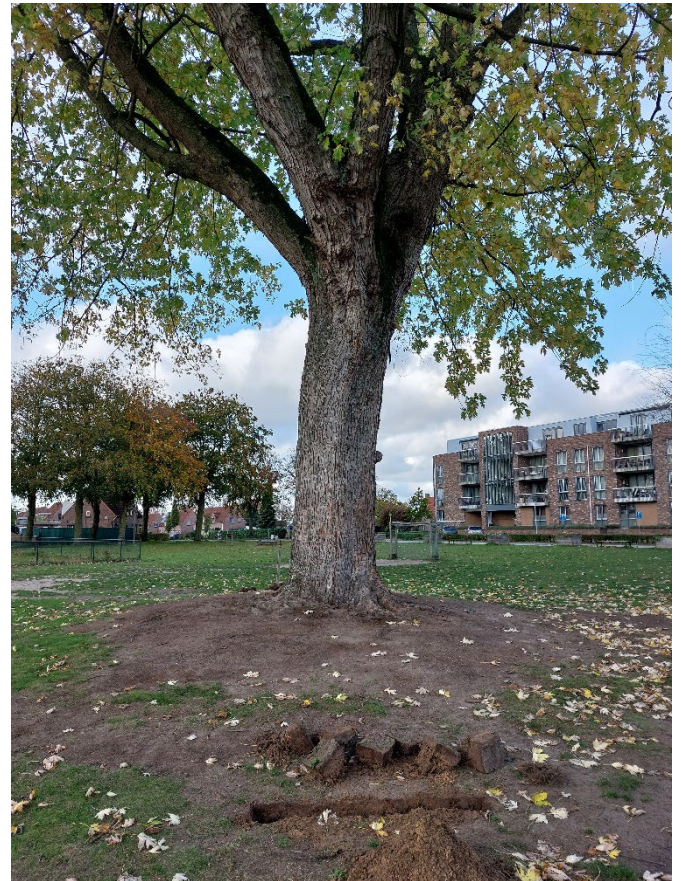
**Afbeelding 9: GPO 2**

GPO 2 is gegraven op 4,8m afstand uit boom 3 in zuidoostelijke richting, en zal in de nieuwe situatie op de grens liggen van het nieuwe voetpad in de verhardingsbuffer. De profielsleuf is gegraven tot een diepte van 40cm-mv. Over de gehele diepte van de profielsleuf bestaat de bodem uit humeus fijn zand, en zijn extensieve fijne wortels aangetroffen ( $\varnothing$  0,5-1cm). Er zijn geen grove wortels gevonden in de profielsleuf (Afbeelding 9).

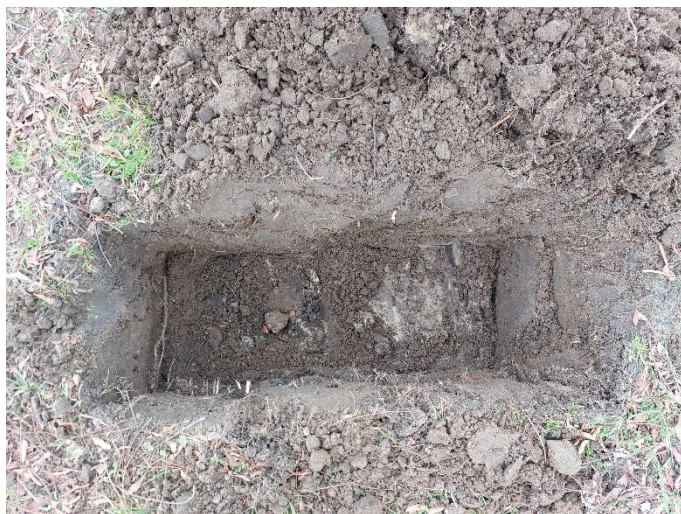
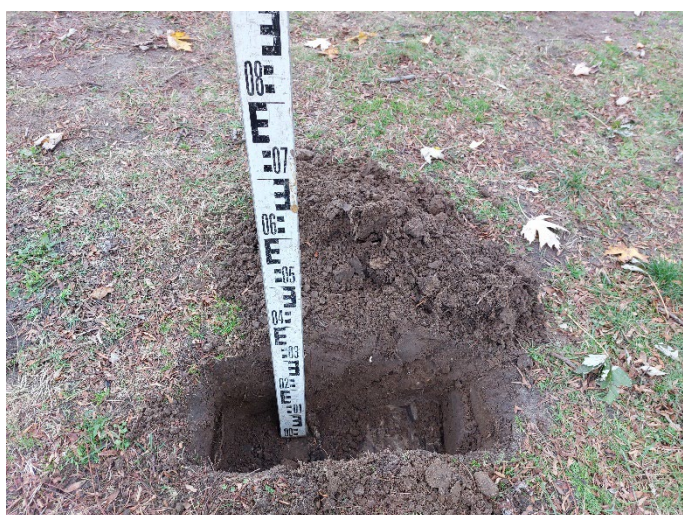
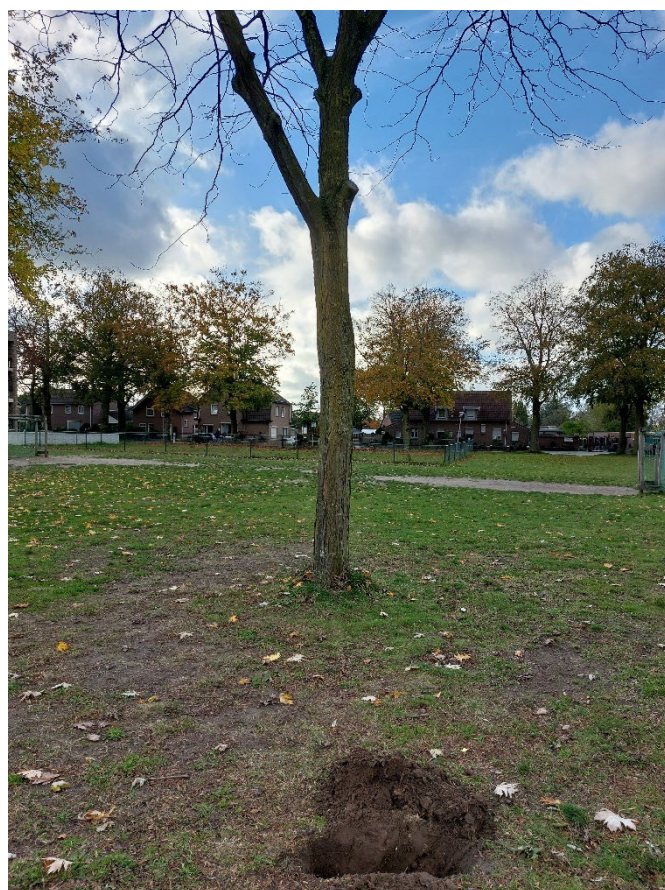
**Afbeelding 10: GPO 3**

GPO 3 is op 3,7m afstand gegraven van boom 2 in noordoostelijke richting. De profielsleuf is gegraven tot een diepte van 40cm. Van 0 – 40cm-mv bestaat de bodem uit humeus fijn zand, en vanaf 40cm-mv verandert dit naar humusarm fijn zand. Over de gehele diepte zijn extensieve fijne wortels gevonden ( $\varnothing$  0,5cm). Er zijn geen grove wortels aangetroffen in de profielsleuf. Wel is vrij grof puin gevonden in de profielsleuf (Afbeelding 10).

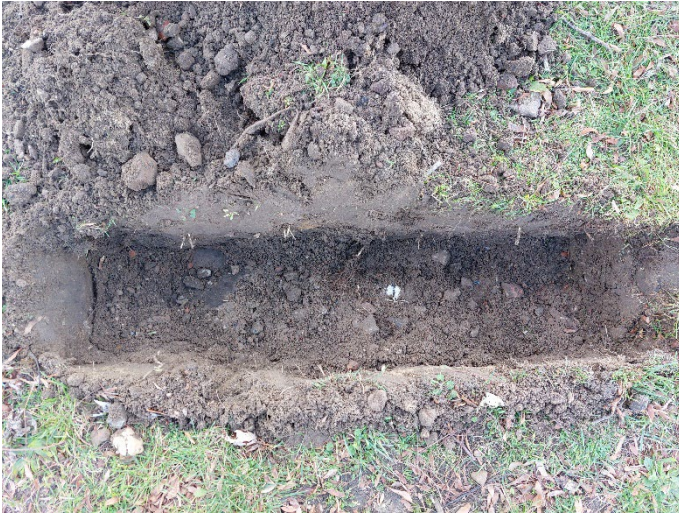
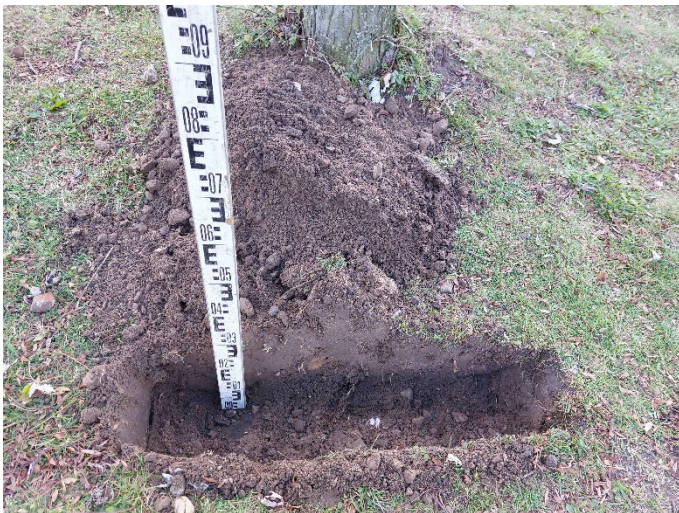
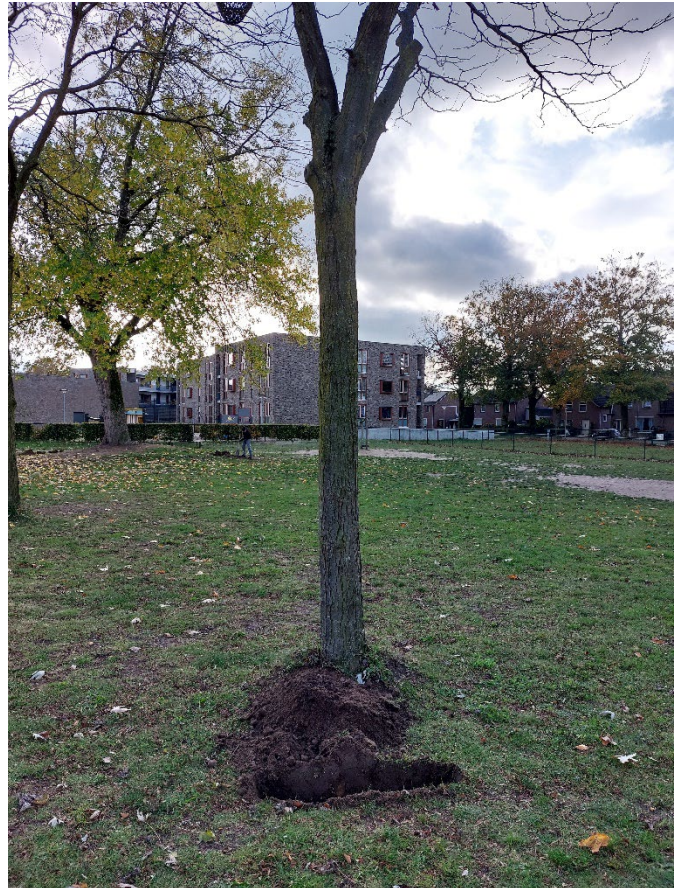
**Afbeelding 11:** GPO 4

Als laatste is GPO 4 gegraven op 1,3m afstand van boom 1. In de nieuwe situatie zal dit punt op de grens liggen van de nieuwe parkeervakken, in de verhardingsbuffer. De profielsleuf is gegraven tot een diepte van 30cm-mv. Door de grote hoeveelheid zeer grof puin in deze profielsleuf was het moeilijk om door de ondergrond heen te komen. Van 0 – 30cm-mv bestaat de bodem uit humeus fijn zand. Over de volledige diepte zijn extensieve fijne wortels gevonden ( $\varnothing$  0,5cm). Er zijn geen grove wortels aangetroffen in de profielsleuf (Afbeelding 11).

Het wandelpad meandert tussen boom 1 en 2 door, waarbij het beide stabiliteitskluiten ontziet. Bij het graven van de profielsleuven zijn alleen extensieve fijne wortels aangetroffen. In het huidige ontwerp zal de aanleg wandelpad voor beperkt opnamewortelverlies zorgen bij beide bomen. Zoals GPO 3, 4, en 5 hebben aangetoond zijn er maar weinig opnamewortels in de bodem op deze locaties. Het verlies aan opnamewortels zal daardoor gering zijn. Wij adviseren desondanks om gedurende de ontgraving rekening te houden met mogelijke wortelvorming binnen de te ontgraven zone. Ontgraving onder toezicht is vereist.

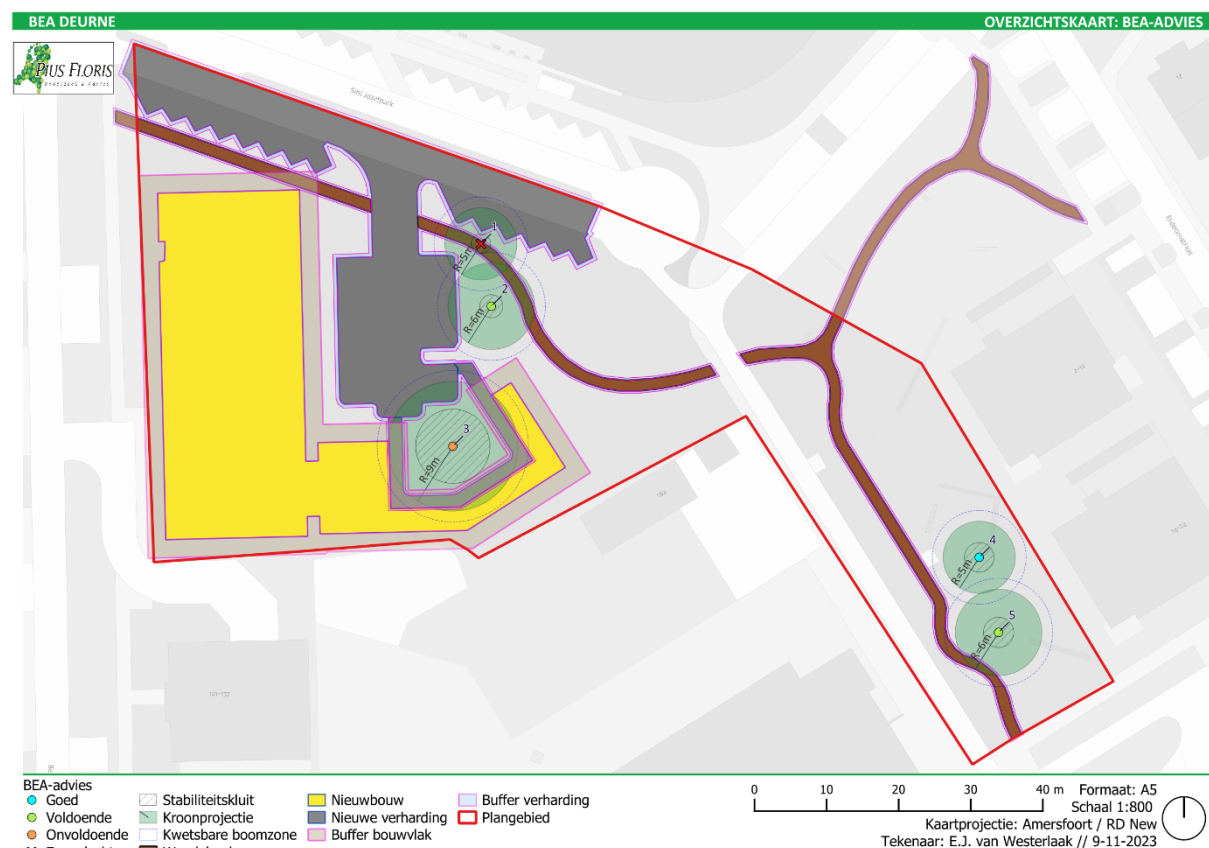
Afbeelding 12: Overzichtskaart BEA-Advies

Zonder aanpassingen in het ontwerp zijn er fatale belemmeringen voor boom 1. Het nieuwe wandelpad is direct over de standplaats en de stabiliteitskruit van deze boom geprojecteerd, waardoor er direct ruimtelijk beslag wordt gelegd op deze boom.

Bomen 4 en 5 vallen ver genoeg buiten de ontwikkelingen dat de negatieve effecten ervan gering zullen blijven. Bovendien wordt het wandelpad maar 20 cm-mv afgegraven, waardoor er minder wortels verloren zullen gaan door de afgraving en het daadwerkelijke verlies aan wortels gering zal blijven. Het verlies aan opnamewortels zal daarom voor alle drie de bomen niet voor problemen zorgen. Wel is het ook voor deze bomen belangrijk om de stabiliteitskluit af te zetten met afschermhekken, ter bescherming van schade.
