Inpasbaarheidsonderzoek

111 bomen  
J.A.L.-terrein  
Dongen

Onze referentie: 302108

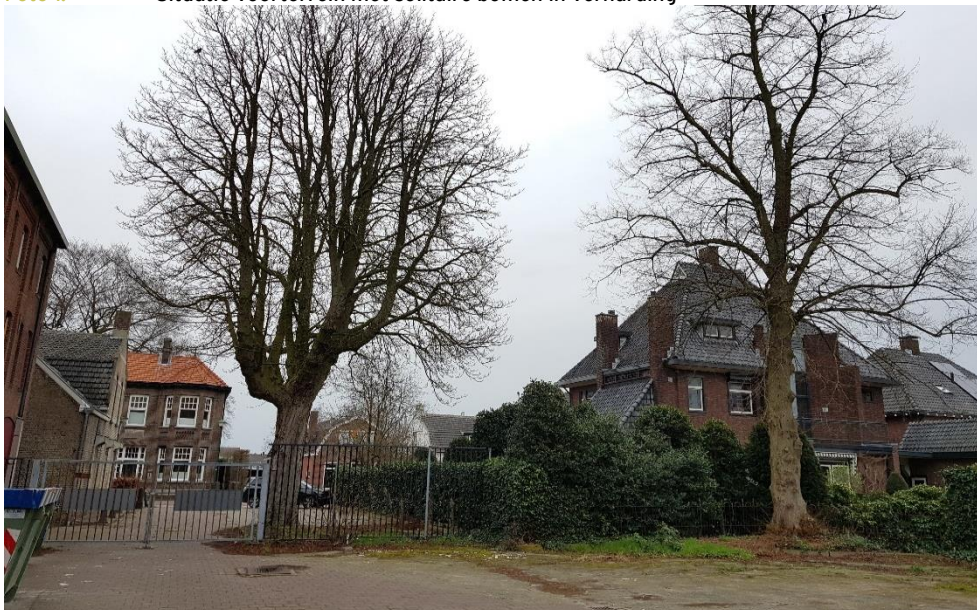
**Foto 1.** Situatie voorterrein met solitaire bomen in verharding

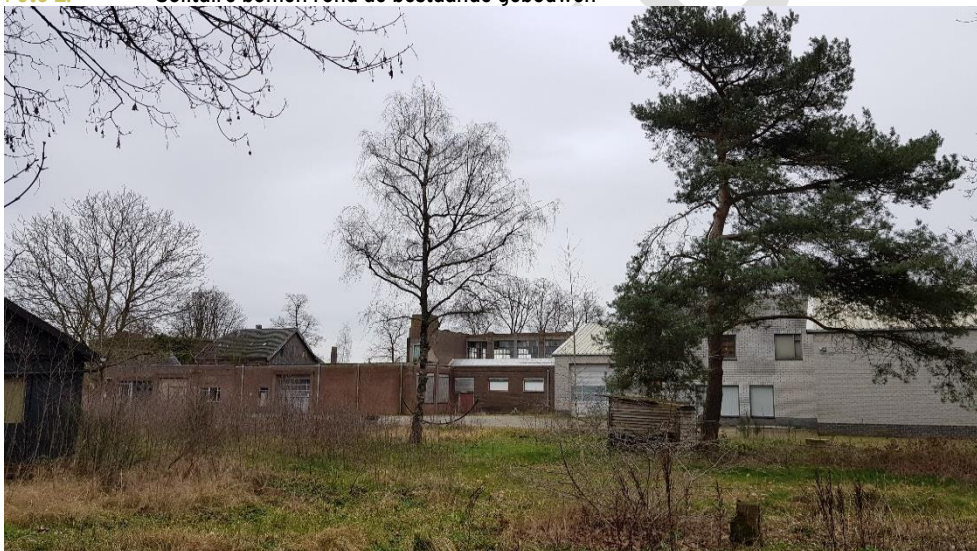
**Foto 2.** Solitaire bomen rond de bestaande gebouwen

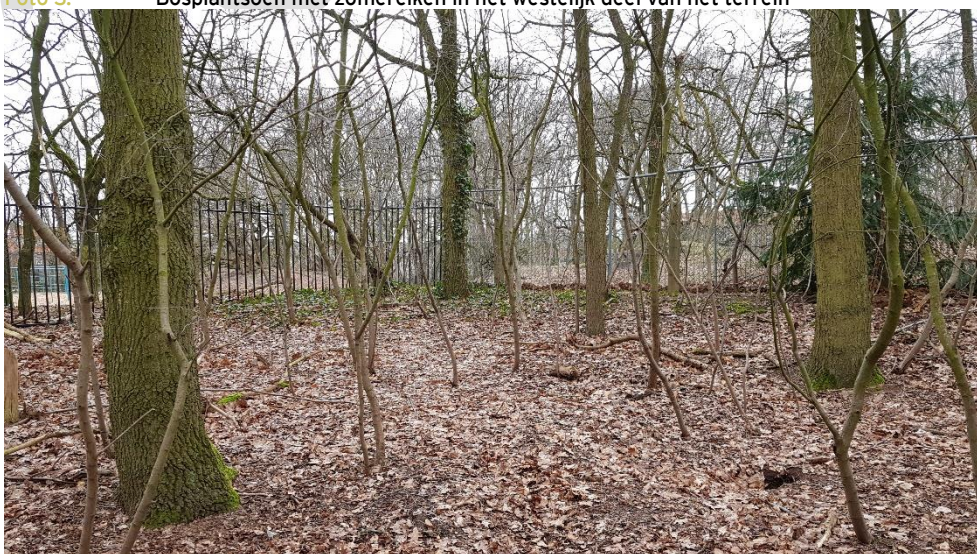
**Foto 3.** Bosplantsoen met zomereiken in het westelijk deel van het terrein

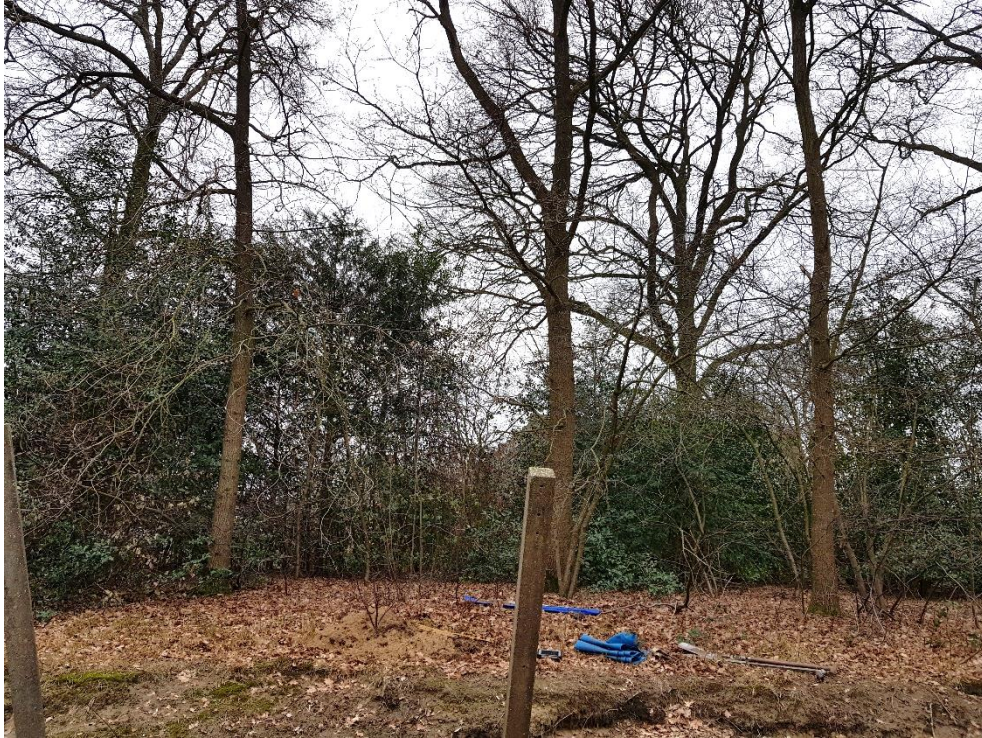
Foto 4. Bosplantsoen in zuidelijk deel van het terrein

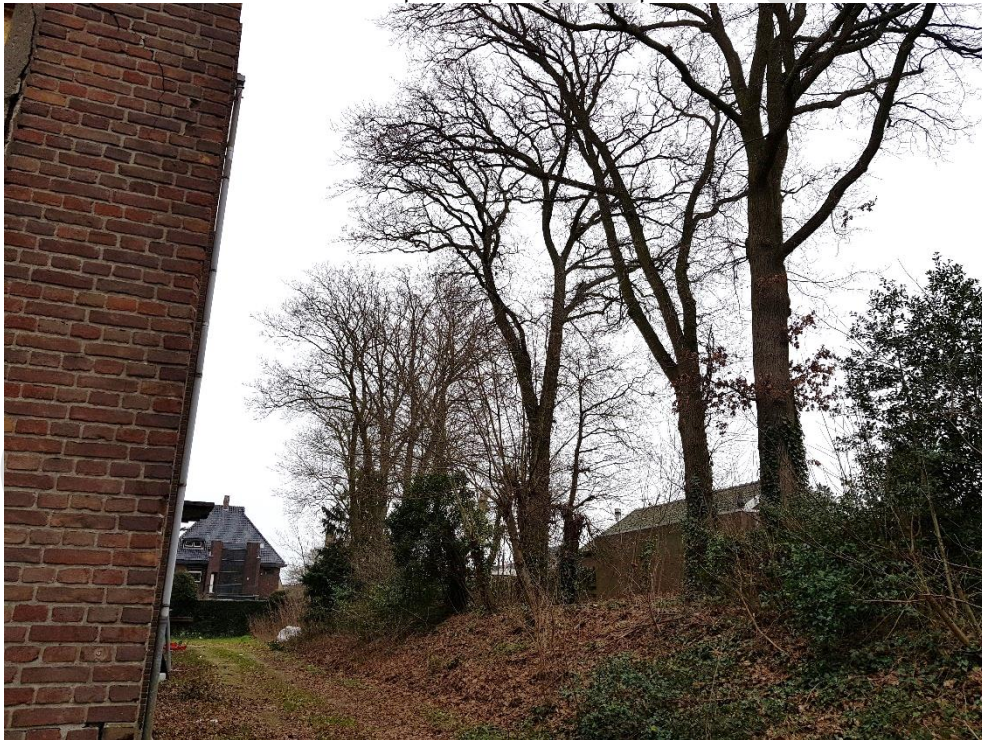
Foto 5. Oude eiken en esdoorns op talud op de grens van perceel

- Het steile talud met bomen aan de oostzijde van de oude fabriekshal niet af te graven. De bomen die hier groeien staan relatief dicht tegen dit pand aan. Moet toch worden afgegraven binnen de kluitdiameter, dan kunnen die bomen beter niet ingepast worden.

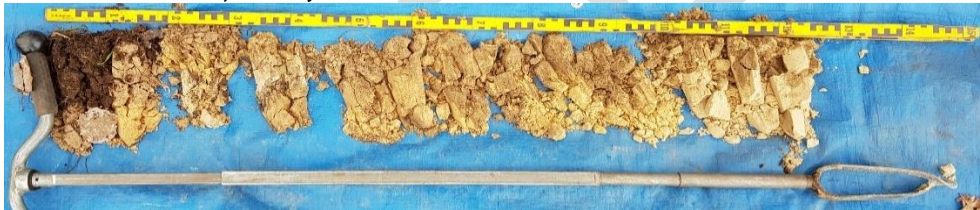
De toplaag van de bodem bestaat tot circa 10 tot 40 cm diepte uit matig humeus tot humusarm, matig fijn zand. De dikte van deze toplaag varieert over het terrein waarbij de bodem van de lager gelegen delen tot grotere diepte organische stof bevat. Onder deze laag bevindt zich tot meer dan 100 cm diepte uiterst humusarm, matig fijn tot fijn vochtig zand. Ten slotte hebben wij tot 150 cm diepte een verdichte laag aangetroffen die eveneens uit uiterst humusarm zand bestaat (zie foto 6 t/m 10).

Foto 6. Bodemprofiel bij boom 9

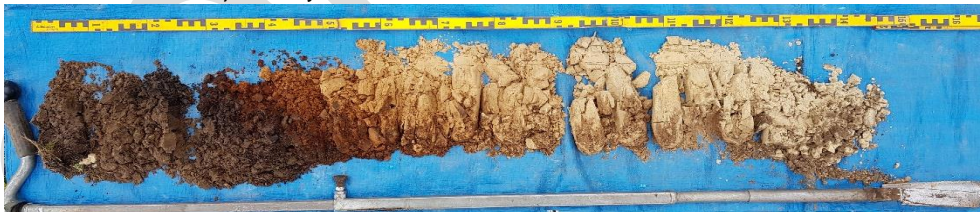
Foto 7. Bodemprofiel bij boom 48

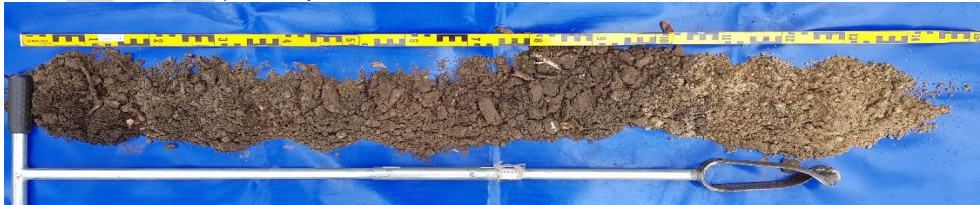
Foto 8. Bodemprofiel bij boom 55

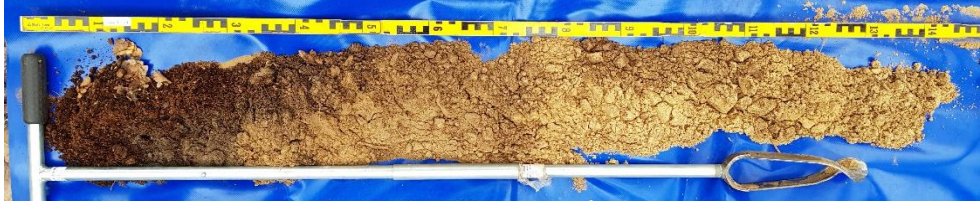
Foto 9. Bodemprofiel bij boom 66

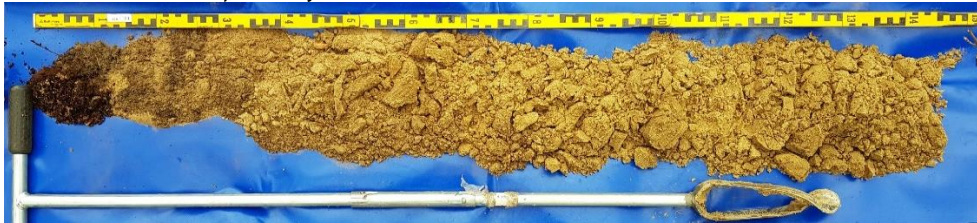
**Foto 10.** Bodemprofiel bij boom 97

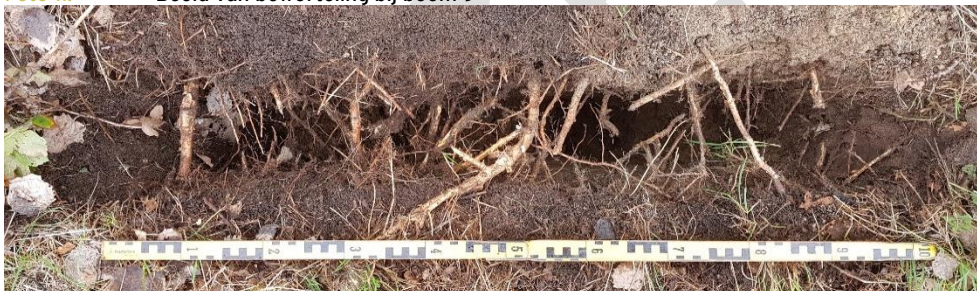
**Foto 11.** Beeld van beworteling bij boom 9

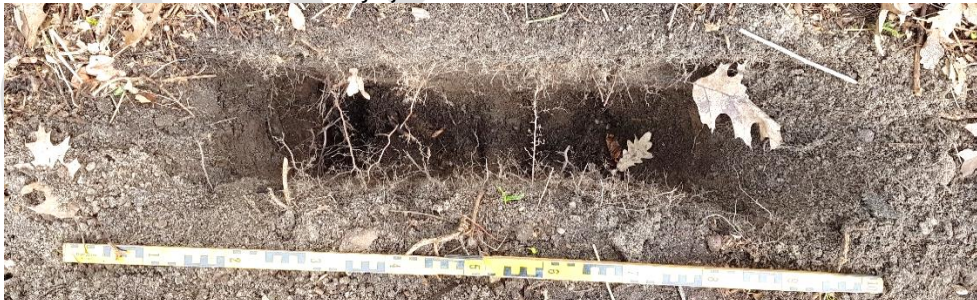
**Foto 12.** Beeld van beworteling bij boom 18

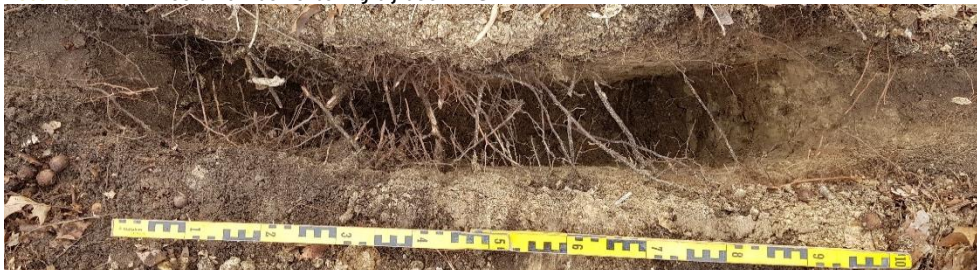
**Foto 13.** Beeld van beworteling bij boom 48

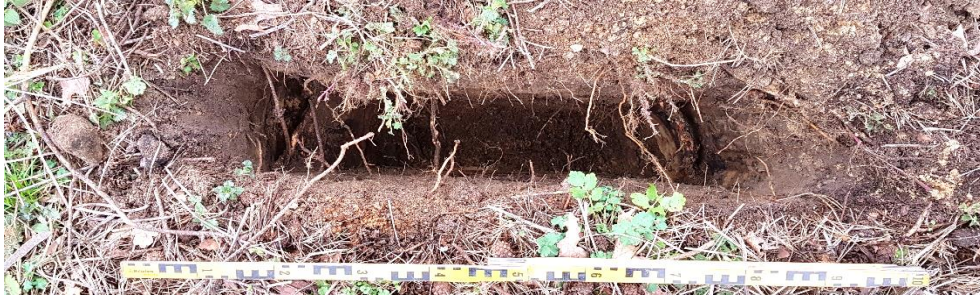
Foto 14. Beeld van beworteling bij boom 50

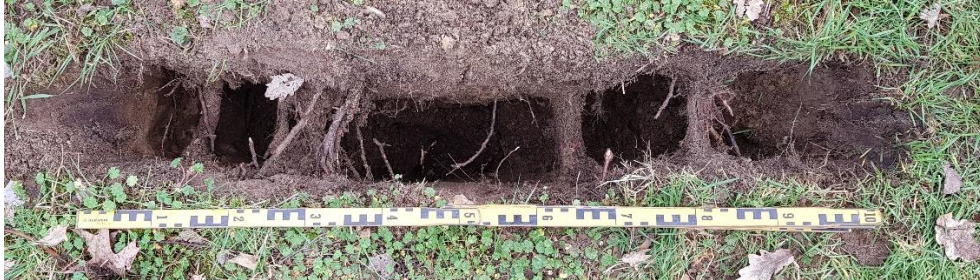
Foto 15. Beeld van beworteling bij boom 51

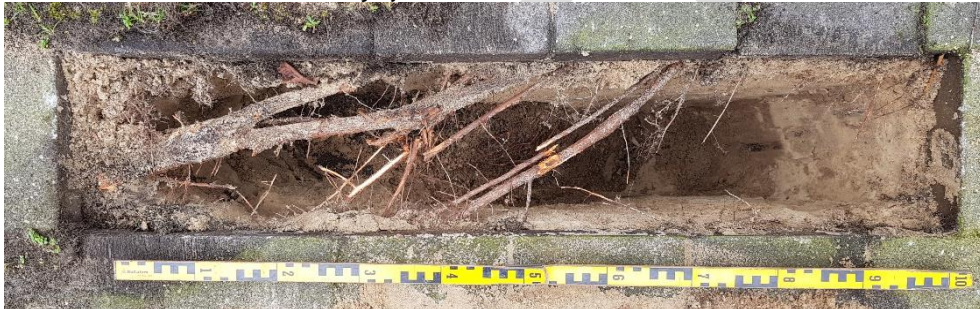
Foto 16. Beeld van beworteling bij boom 55

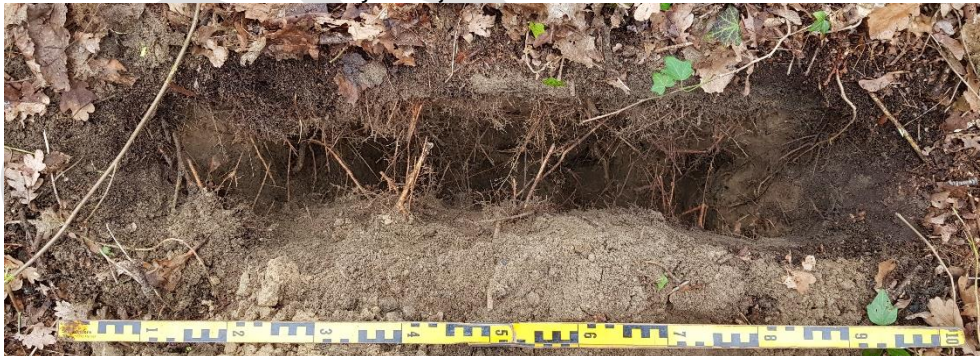
Foto 17. Beeld van beworteling GPO bij boom 58

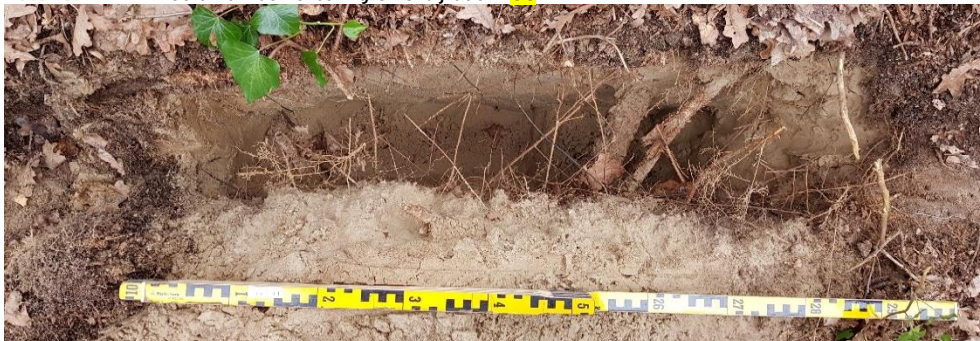
Foto 18. Beeld van beworteling GPO bij boom 66

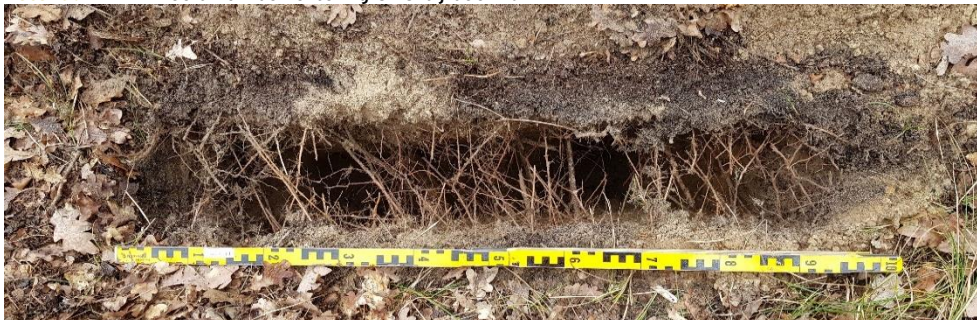
Foto 19. Beeld van beworteling GPO bij boom 97

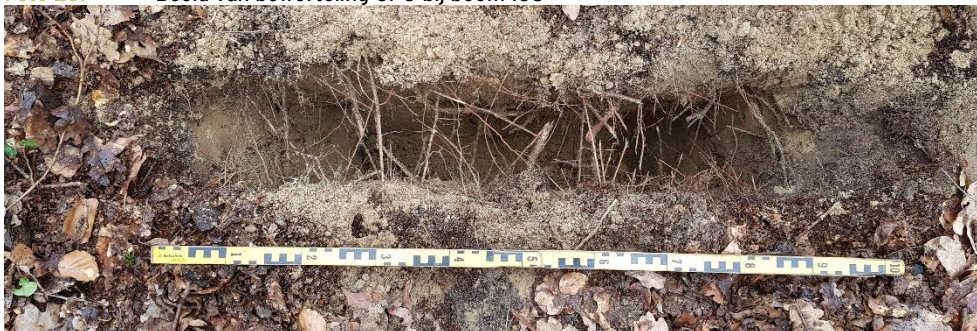
Foto 20. Beeld van beworteling GPO bij boom 106

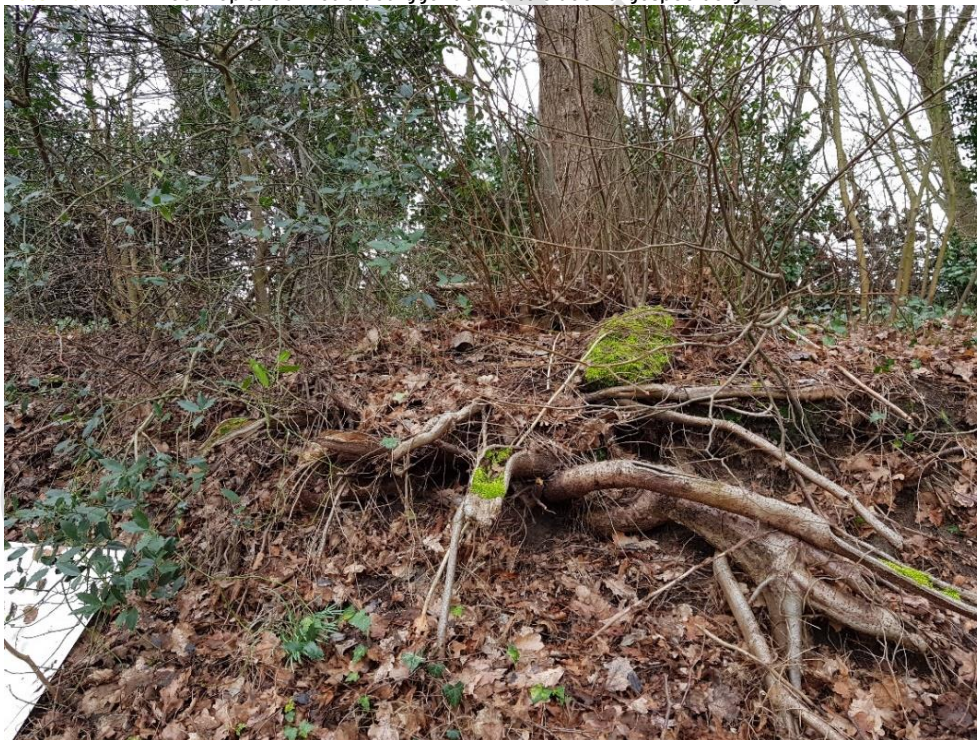
In de meeste gevallen wortelen de bomen tot circa 30 cm diepte en blijft de beworteling vanwege de geringe hoeveelheid organische stof in de ondergrond beperkt tot deze bovenste laag (zie foto 11 t/m 20). Hierdoor ontwikkelen de bomen een relatief oppervlakkig en breed uitgaand wortelgestel. Op sommige plekken is de oppervlakkige beworteling bloot komen te liggen door erosie van het talud (zie foto 21).

Foto 21. Boom op talud met blootliggende wortels door afgespoelde grond
