# **Bouwhistorisch onderzoek met waardestelling**

**Groenstraat 5b te Wintelre**  
**Gemeente Eersel**

In september 2018 heeft het Monumentenhuis Brabant in opdracht van Everhage BV een verkennend bouwhistorisch onderzoek met waardestelling en een kostenraming voor de instandhouding laten uitvoeren voor de boerderij Groenstraat 5b te Wintelre (gemeente Eersel). Het onderzoek is uitgevoerd door Schamp Bouwkundig Advies. Aanleiding voor het onderzoek is een gewenste bestemmingswijziging. Hiervoor moeten de cultuurhistorische waarden worden vastgesteld en hoe deze in de toekomst behouden zullen worden.

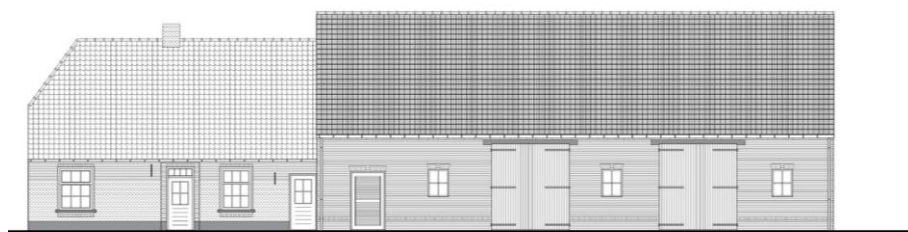
Afb. 1. Voorgevel (zuidzijde)

Deze gevel is naar het erf gericht en hierin bevindt zich de voordeur met aan weerszijden een venster en helemaal rechts een deur die toegang geeft naar de voormalige voorstal. De gevel is in een later stadium ongeveer een halve meter verhoogd. Hierdoor heeft het dak aan deze zijde een knik gekregen. In de gevel bevinden zich twee staafankers. Het dak is gedekt met gesmoorde oudhollandse pannen en de schoorsteen bevindt zich in het midden, ongeveer ter hoogte van de voordeur. Het dak heeft een halfronde zinken dakgoot.

De gevel is opgetrokken in handvormsteen in kruisverband. Het verhoogde gedeelte heeft een machinale steen, eveneens in kruisverband aangebracht. Onderaan heeft de gevel een gecementeerde plint en de dakrand bestaat uit een uitspringende strekkenlaag waarboven een dubbele muizentand. De muizentand is wat vreemd uitgevoerd, de twee lagen liggen recht boven elkaar in plaats van alternerend zoals gebruikelijk.

De voordeur heeft een later aangebrachte uitspringende ombouw van metselwerk. De 9-ruits ramen zijn nieuw en hebben een smal kozijn. Ze liggen hoger in de gevel dan de oorspronkelijke. Ze zijn van het idee schuifraam maar hebben boven een 3-ruits naar buiten draaiende klep. De

rollaag van de oorspronkelijke vensters is onder de hardstenen lekdorpel van de huidige ramen nog aanwezig. Bij de voordeur is de bovenste helft uitgevoerd met een 4-ruits raam. De deur heeft een 4-ruits liggend bovenlicht. De deur naar de voorstal heeft eveneens een bovenhelft met 4-ruits raam.

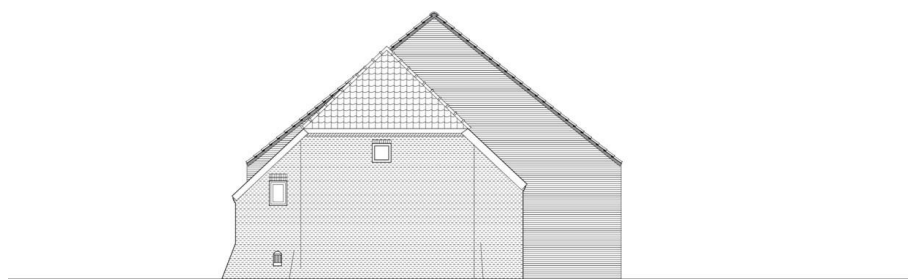
Afb. 2. Kopgevel (westzijde)

Deze gevel is naar de straat gekeerd. Het is een bijna blinde gevel met in het midden boven een zolderraam en geheel links een opkamerraam. Daaronder bevindt zich een kleine opening waarin zich het kelderraampje bevindt. De gevel vertoont diverse bouwsporen, die wijzen op de aanwezigheid van een gebint en mogelijk een voordeur en raam. De gevel heeft voor het grootste deel een kruisverband met op de hoeken kiezelen. Sommige delen (later dichtgezette openingen) hebben een wildverband. De gevel heeft een wolfeinde met oudhollandse pannen.

Het zolderraam en opkamerraam zijn beide 1-ruits, waarbij het zolderraam nog een oud kozijn heeft. Het heeft aan de bovenzijde een rollaag. Het kelderraam ligt wat verdiept en heeft een kozijn met tralies. Het muurwerk boven de opening heeft een rollaag in een halfronde boog. De onderzijde van de opening is schuin afgesmeerd. Het opkamerraam ligt vrij hoog boven het kelderraam en bevindt zich vlak onder de schuine zijde van het dak. Boven het vernieuwde kozijn zitten twee identieke rollagen. Het kozijn is erg smal en heeft links en rechts nieuw metselwerk dat kan wijzen op een voormalig kozijn met oren.

Dit nieuwe metselwerk bevindt zich eveneens ter plaatse van de gebintstijlen en de ankerbalk van het eerste gebint. Ook steken de poeren van de stijlen buiten de gevel. Aan weerszijden van de stijlen is een bouwnaad van oud metselwerk. Dit alles wijst op een eertijds zichtbaar gebint in de kopgevel. De steensoort van de gevel lijkt 17e of 18e eeuws. De schuine zijden hebben geen vlechtingen. Rechts in de gevel ziet men de verhoging die in de zuidgevel heeft plaatsgevonden. De muur links gaat over in de steunbeer die tegen de keldermuur van de noordgevel staat. Het keldergedeelte van de kopgevel heeft een hardere steen met een iets donkerder kleur. Het gedeelte geheel rechts lijkt met een nieuwere en hardere steen te zijn opgetrokken. Hier bevindt zich onder het schuine dak het bouwspoor van een klein dichtgezet raampje. Het middendeel van de gevel springt aan de linkerzijde naar voren. Ook is de aansluiting van de keldermuur met het middendeel wat rommelig wat te maken heeft met de gebintstijl.

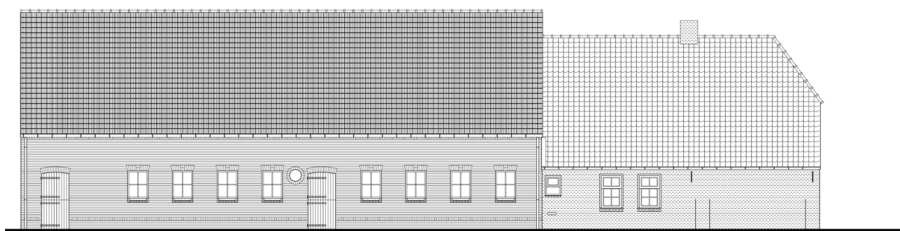
Afb. 3. Achtergevel (noordzijde)

Dit is de gevel die grenst aan het zandpad tussen de boerderij en de naastgelegen akker. De gevel heeft nog het oude metselwerk in kruisverband met hier en daar een stukje wildverband. De steensoort lijkt harder en nieuwer dan de stenen van het middendeel van de kopgevel. Ze zijn platter en lijken 18<sup>e</sup> eeuws te zijn. De dakrand heeft een dubbele zaagtand, waarvan de bovenste rij iets uitspringt en ten opzichte van de onderste verspringt. Deze dakrand is afgedekt met een strekkenlaag. Het dak heeft een kleine knik en een halfronde zinken dakgoot.

Het rechter geveldeel, waarachter de kelder met opkamer zich bevindt, is geheel blind. Hier heeft de gevel twee robuuste gemetselde steunberen. Deze hebben aan de onderzijde een harde machinale steen. In het rechterdeel bevinden zich twee 6-ruits nieuwe ramen die evenals de ramen van de voorgevel boven een klep hebben. De ramen hebben een smal kozijn en gemetselde lekdorpel. Onder het rechterraam bevindt zich een bouwspoor dat wijst op een voormalige deur. Rond de ramen is hier en daar metselwerk in wildverband.

In de gevel bevinden zich twee staafankers. Geheel links is een 2-ruits rechtopstaand doucheraam met matglas. Dit raam heeft een lekdorpel van stenen op zijn plat en is later toegevoegd. Een aantal lagen onder dit raam zit een loze kleine rollaag. In de gevel zit een tweetal met een houten plaatje afgedekte voorzieningen voor ventilatie. Op het einde links begint met een inspringing van ongeveer 75 cm de aanbouw van de stal. Dit inspringende stukje woonhuis heeft afkomende handvormstenen in halfsteensverband.

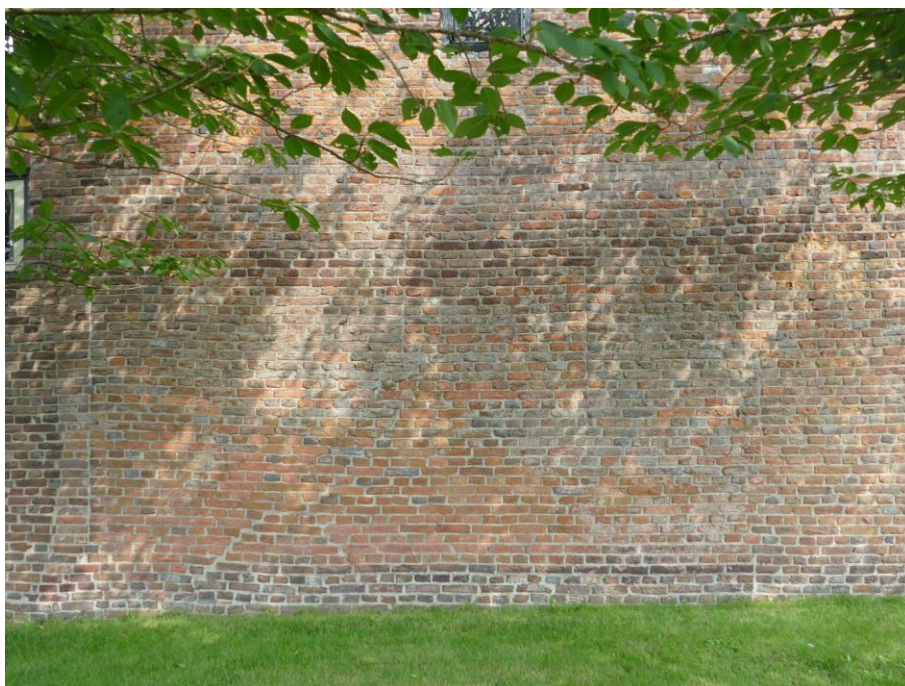
*Afb. 10. Kopgevel met diverse bouwsporen.*

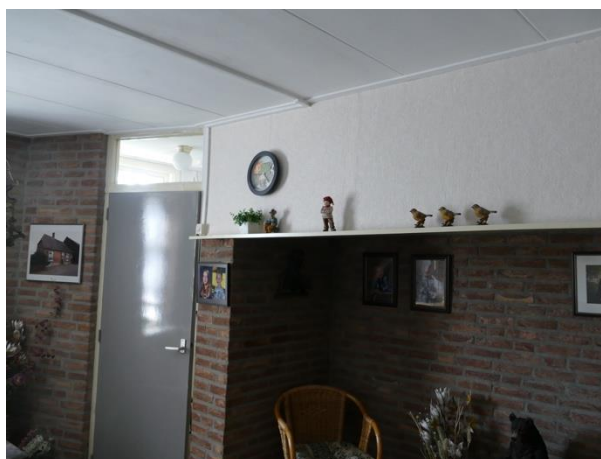
Afb. 12. Door steenstripts ingepakte schouw met links de deur naar de entreehal.

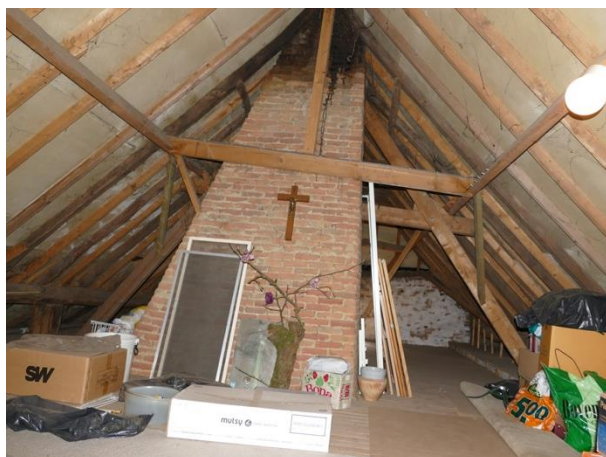
De zolder is een open ruimte met in het midden van het woongedeelte een breed schoorsteenkanaal. De kap is tussen schoorsteen en scheidingswand met de stal geheel vernieuwd met vurenhouten sporen en spanten. Aan de zijde tussen het schoorsteenkanaal en de kopgevel zijn de meeste eiken sporen met de hanenbalken nog aanwezig. Zij hebben een extra ondersteuning gekregen van een vurenhouten kapspant. Aan weerszijden is de bovenkant van de drie nog bestaande gebinten zichtbaar. De gebintplaten lopen vanaf het eerste gebint tegen de kopgevel naar de nieuwe scheidingsmuur met de stal, waarin ze zijn opgelegd. De gebinten staan achtereenvolgens tegen de kopgevel, in het midden van het woonhuis en in de voorstal achter de oude scheidingsmuur met de herd en geut. De ankerbalk van dit laatste gebint ligt lager dan die van de twee gebinten in het woongedeelte.

Afb. 15. Vernieuwde deel van de kap.

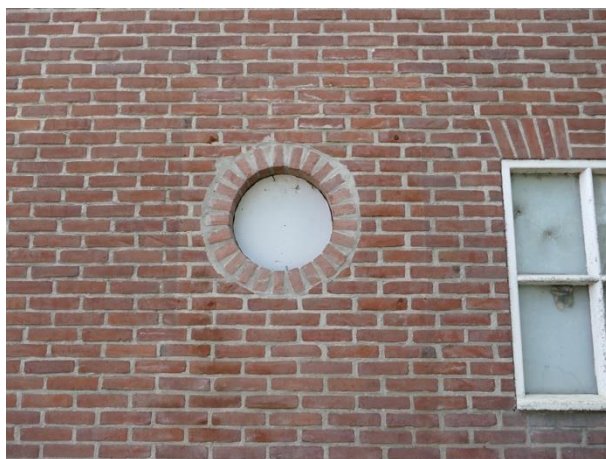
Afb. 24. Ronde ventilatieopening met rollaag aangebracht in bestaande muur.

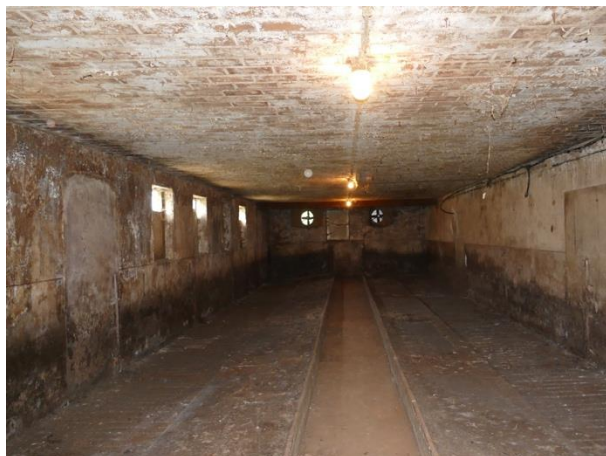
Afb. 29. De stalruimte is sinds de late jaren '70 ingericht als varkensstal.

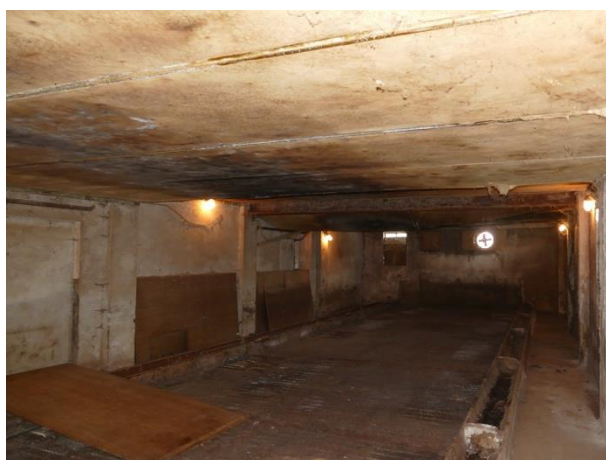
Afb. 30. Ook het schuurgedeelte werd omgebouwd tot varkensstal.
