**Dossier ten behoeve van ruimte-voor-ruimtetitel bestemmingsplan  
“Wijziging Buitengebied, Boksheide 30a Eersel”**

### **Taxatie oppervlakte sloop Boksheide 30a**

## **Asbestinventarisatie Rosheuvel 8**

Volledige asbestinventarisatie type-A van een perceel  
aan de Rosheuvel 8 te Eersel

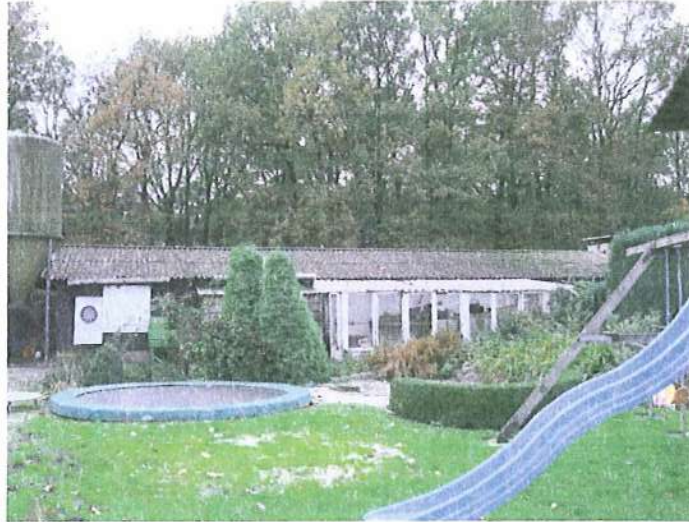
Foto 1.

| Locatie | Omschrijving ruimte | Materiaal | Monster | Asbest-houdend | Hoeveelheid (ca. m <sup>2</sup> ) (1) | Hechtgebonden | Bevestiging (2) | Foto | Risicoklasse (3) | Soort asbest (4) |
|---|---|---|---|---|---|---|---|---|---|---|
| A Stal 2. | Geheel dak. | Golfplaat. | Ja nr 1. | Ja. | Ca 480 m <sup>2</sup> | Ja. | Sv. | 1. | 2. | 15-30%Chr |

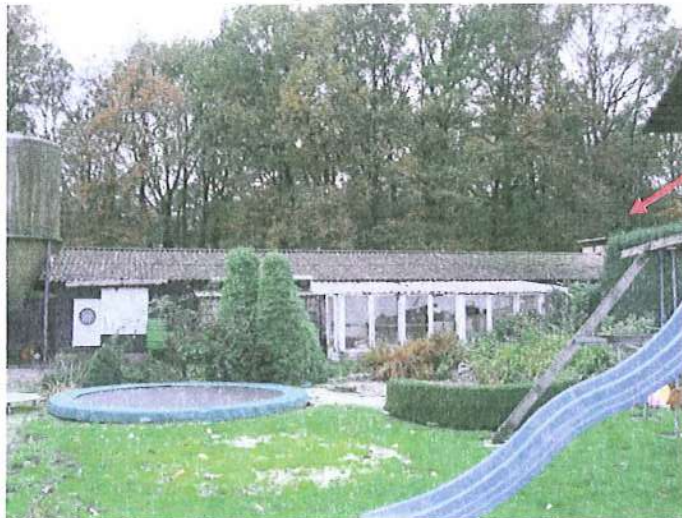
Foto 2.

| Locatie | Omschrijving ruimte | Materiaal | Monster | Asbest-houdend | Hoeveelheid (ca. m <sup>2</sup> ) (1) | Hechtgebonden | Bevestiging (2) | Foto | Risicoklasse (3) | Soort asbest (4) |
|---|---|---|---|---|---|---|---|---|---|---|
| B Stal 2. | Dak. | Luchtkoepel. | Nee. | Ja. | Ca 2 m <sup>2</sup> | Ja. | Sp. | 2. | 2. | 15-30%Chr |

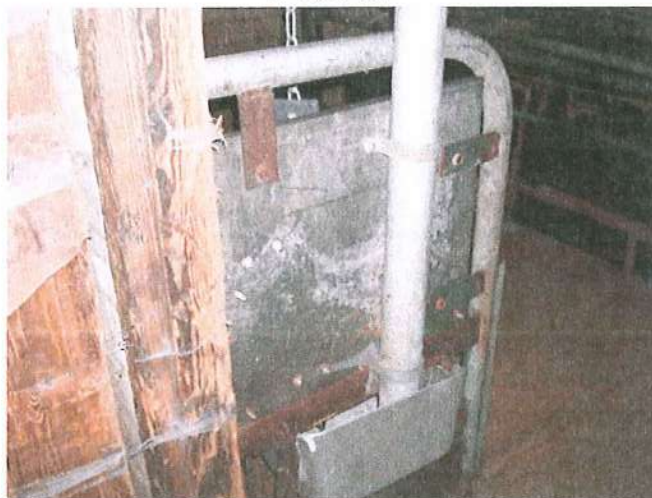
Foto 3.

| Locatie | Omschrijving ruimte | Materiaal | Monster | Asbest-houdend | Hoeveelheid (ca. m <sup>2</sup> ) (1) | Hechtgebonden | Bevestiging (2) | Foto | Risicoklasse (3) | Soort asbest (4) |
|---|---|---|---|---|---|---|---|---|---|---|
| C Stal 2. | Binnen. | Stalinrichting. | Ja nr 2. | Ja. | Ca 40 stuks. | Ja. | Kl. | 3. | 1. | 5-10%Chr |

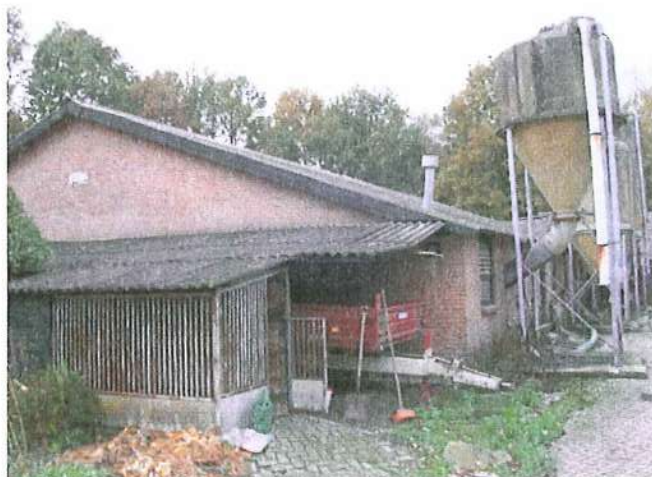
Foto 4.

| Locatie | Omschrijving ruimte | Materiaal | Monster | Asbest-houdend | Hoeveelheid (ca. m <sup>2</sup> ) (1) | Hechtgebonden | Bevestiging (2) | Foto | Risicoklasse (3) | Soort asbest (4) |
|---|---|---|---|---|---|---|---|---|---|---|
| D Stal 3. | Geheel dak. | Golfplaat. | Ja nr 1. | Ja. | Ca 450 m <sup>2</sup> | Ja. | Sv. | 4. | 2. | 15-30%Chr |

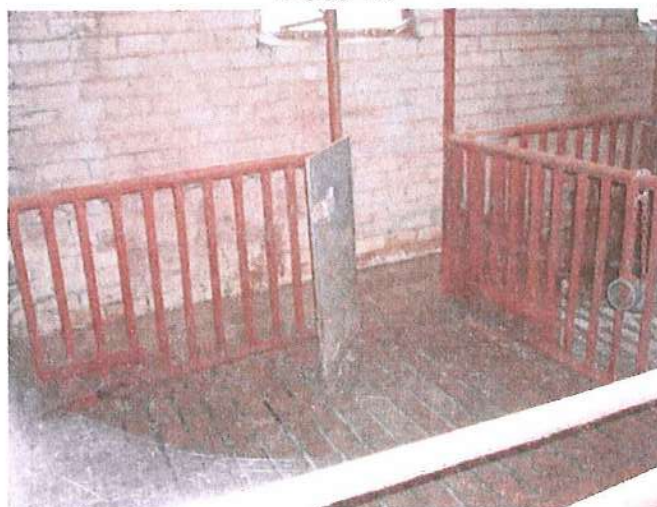
Foto 5.

| Locatie | Omschrijving ruimte | Materiaal | Monster | Asbest-houdend | Hoeveelheid (ca. m <sup>2</sup> ) (1) | Hechtgebonden | Bevestiging (2) | Foto | Risicoklasse (3) | Soort asbest (4) |
|---|---|---|---|---|---|---|---|---|---|---|
| E Stal 3. | Binnen. | Stalinrichting. | Ja nr 2. | Ja. | Ca 40 stuks. | Ja. | Kl. | 5. | 1. | 5-10%Chr |

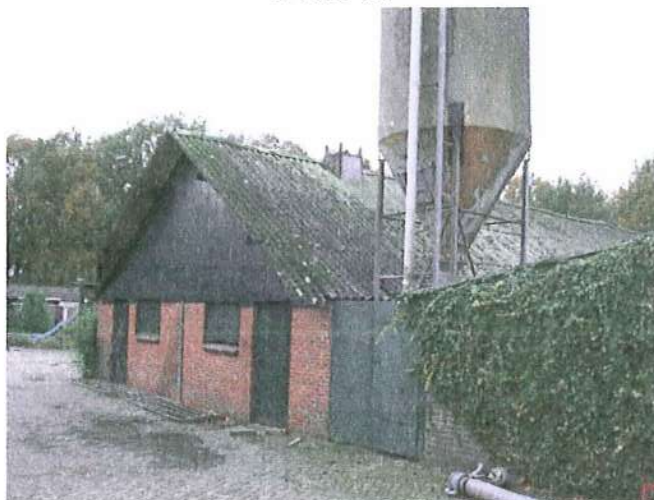
Foto 6.

| Locatie | Omschrijving ruimte | Materiaal | Monster | Asbest-houdend | Hoeveelheid (ca. m <sup>2</sup> ) (1) | Hechtgebonden | Bevestiging (2) | Foto | Risicoklasse (3) | Soort asbest (4) |
|---|---|---|---|---|---|---|---|---|---|---|
| F Stal 4. | Geheel dak. | Golfplaat. | Ja nr 1. | Ja. | Ca 450 m <sup>2</sup> | Ja. | Sv. | 6. | 2. | 15-30%Chr |

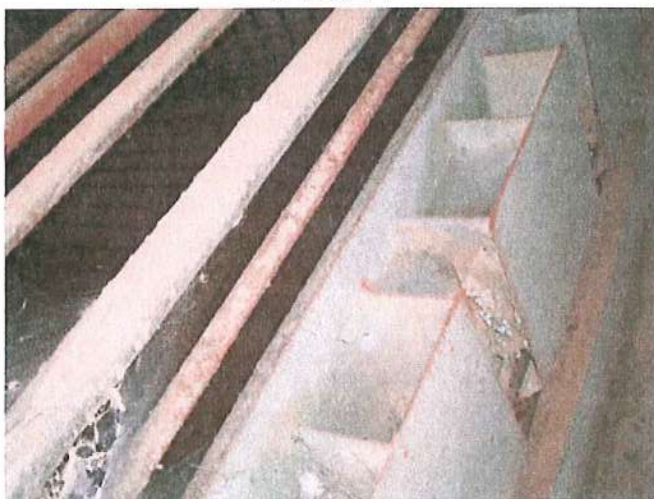
Foto 7.

| Locatie | Omschrijving ruimte | Materiaal | Monster | Asbest-houdend | Hoeveelheid (ca. m <sup>2</sup> ) (1) | Hechtgebonden | Bevestiging (2) | Foto | Risicoklasse (3) | Soort asbest (4) |
|---|---|---|---|---|---|---|---|---|---|---|
| G Stal 4. | Binnen. | Stalinrichting. | Ja nr 2. | Ja. | Ca 40 stuks. | Ja. | Kl. | 7. | 1. | 5-10%Chr |

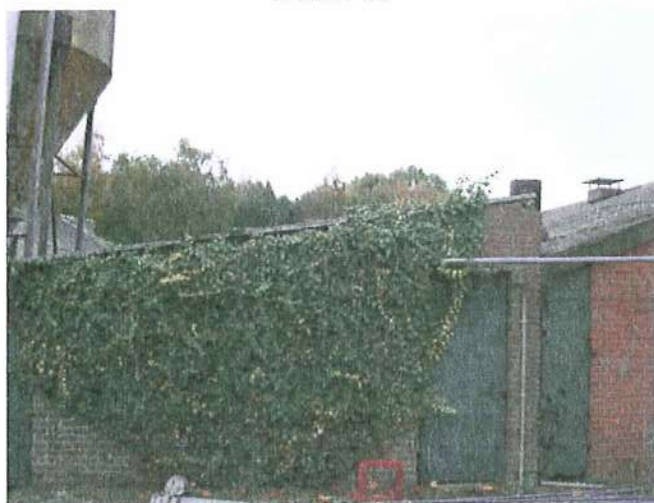
Foto 8.

| Locatie | Omschrijving ruimte | Materiaal | Monster | Asbest-houdend | Hoeveelheid (ca. m <sup>2</sup> ) (1) | Hechtgebonden | Bevestiging (2) | Foto | Risicoklasse (3) | Soort asbest (4) |
|---|---|---|---|---|---|---|---|---|---|---|
| H Stal 5. | Geheel dak. | golfplaat | Ja nr 1. | Ja. | Ca 160 m <sup>2</sup> . | Ja. | Sv. | 8. | 2. | 15-30%Chr |

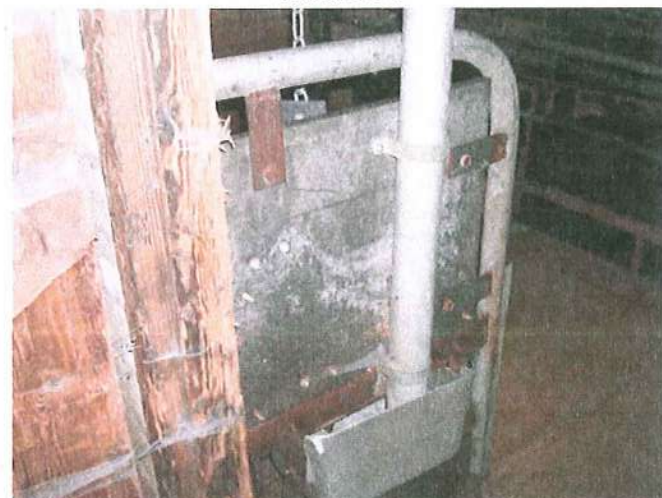
Foto 9.

| Locatie | Omschrijving ruimte | Materiaal | Monster | Asbest-houdend | Hoeveelheid (ca. m <sup>2</sup> ) (1) | Hechtgebonden | Bevestiging (2) | Foto | Risicoklasse (3) | Soort asbest (4) |
|---|---|---|---|---|---|---|---|---|---|---|
| I Stal 5. | Binnen. | Stalinrichting. | Ja nr 2. | Ja. | Ca 18 stuks. | Ja. | Kl. | 9. | 1. | 5-10%Chr |

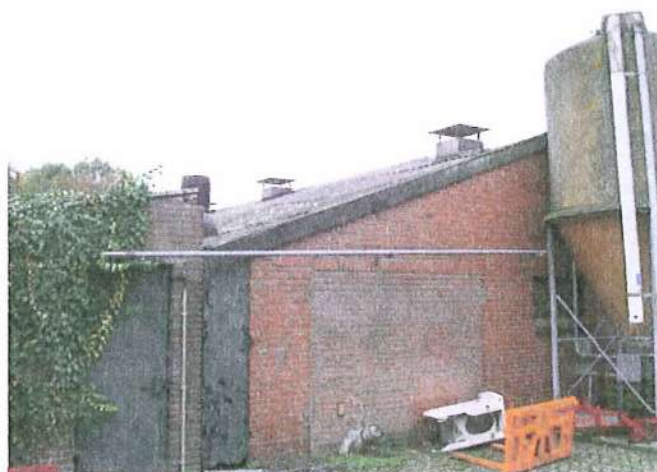
Foto 10.

| J | Stal 6. | Geheel dak. | golflaat | Ja nr 1. | Ja. | Ca 660 m². | Ja. | Sv. | 10. | 2. | 15-30%Chr |

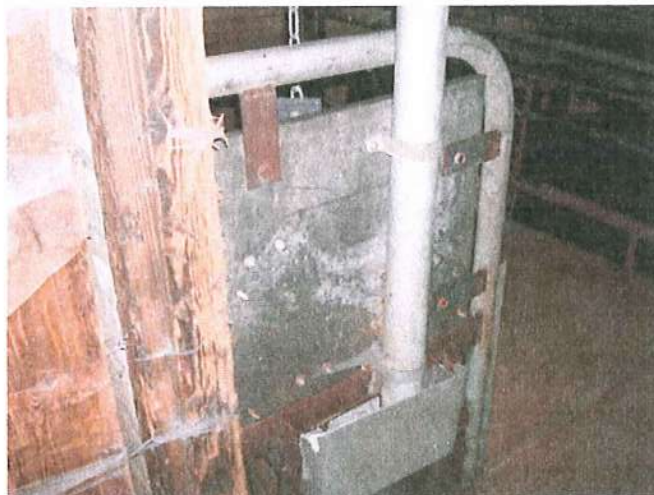
Foto 13.

| M | Stal 7. | Binnen. | Stalinrichting. | Ja nr 2. | Ja. | Ca 40 stuks. | Ja. | Kl. | 13. | 1. | 5-10%Chr |

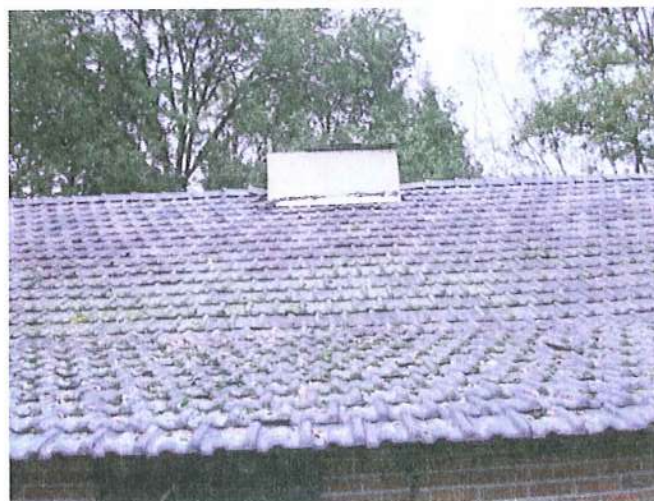
Foto 14.

| N | Stal 7. | Dak. | Luchtkoepel. | Nee. | Ja. | Ca 9 m² | Ja. | Sp. | 14. | 2. | 15-30%Chr |

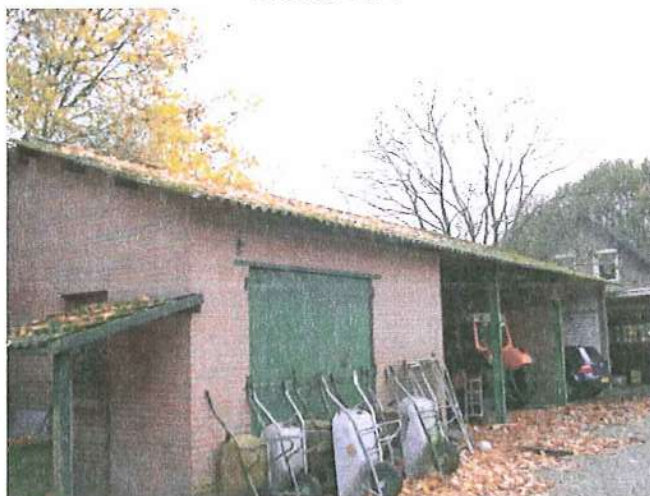
Foto 15.

| O | Stal 9. | Geheel dak. | golflaat | Ja nr 1. | Ja. | Ca 160 m². | Ja. | Sv. | 15. | 2. | 15-30%Chr |

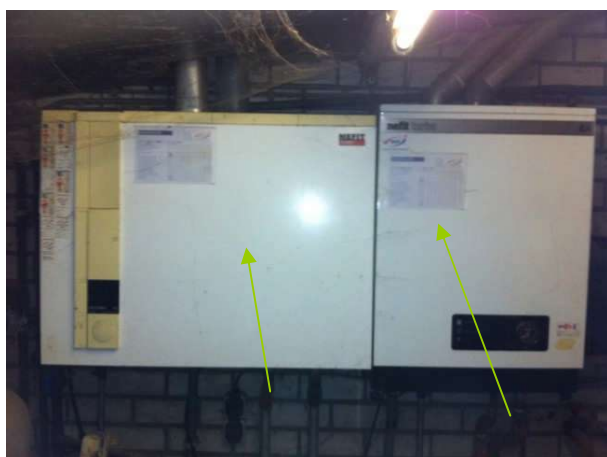
| Bronresultaat | | |
|---|---|--|
| Opmerkingen | Merk: 2 x Nefit bouwjaar: 1990 + 1993<br>Merk: 1 x Daaldrop bouwjaar: 1993 | |

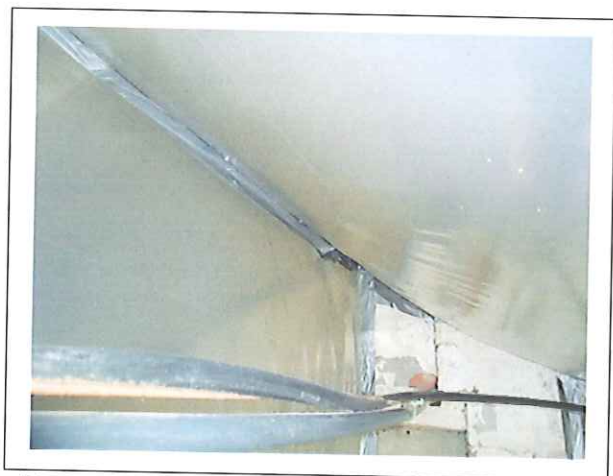
Foto 6: verwijderde platen
